BITACORA ELECTRÓNICA DE OBRA

INFORME Y/O REPORTE N°104. CONTRATO N°68-2023-MNT. TÚNEL MACHUPICCHU/NSCP.2023.
 EMPRESA CONTRATISTA: CONSORCIO CARRETERA CUSCO
 CONTRATO DE OBRA: N° 057-2021-MTC/ 20, del 07.06.2021
 Obra: "MEJORAMIENTO DE LA CARRETERA SANTA MARÍA - SANTA TERESA - PUENTE HIDROELÉCTRICA MACHUPICCHU, ITEM B.- CONSTRUCCIÓN DE TÚNEL Y ACCESOS".
 Monto Del Contrato: S/ 166,167,111.89 INCLUYE IGV
 Nuevo Monto Contractual: S/ 169' 666, 734.47 INCLUYE IGV: este monto es incluido y deducido por los Adicionales y deductivos vinculantes aprobados según RD.
 Plazo de Ejecución Contractual: 900 dc
 Inicio del Plazo Contractual: 23 de junio del 2021
 Término del Plazo Contractual: 9 de diciembre del 2023
 Suspensión de Plazo: 123 dc
 Nuevo Termino del Plazo: 31 de julio del 2024
 SUPERVISOR: CONSORCIO SUPERVISOR SANTA TERESA
 CONTRATO DE CONSULTORÍA DE OBRA N° 035 -2021-MTC/20.2, del 19.03.2021.
 Monto del Contrato de Consultoría: S/. 14,391,447,86 INCLUYE IGV

Panel Fotográfico de la Bitacora de Obras

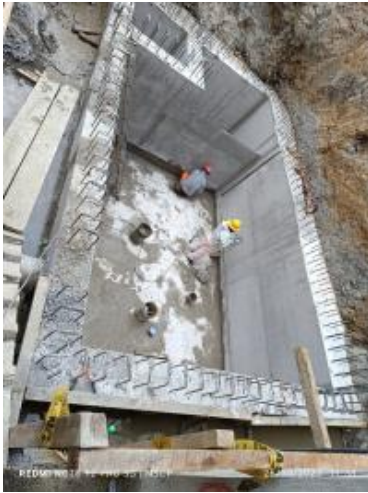
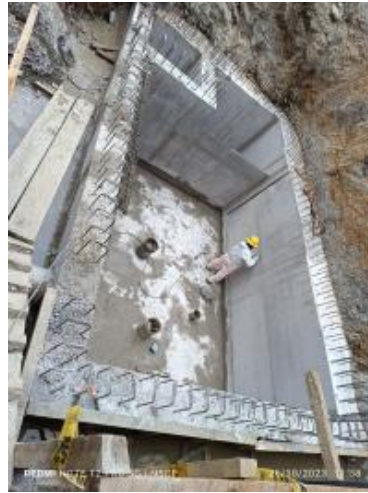
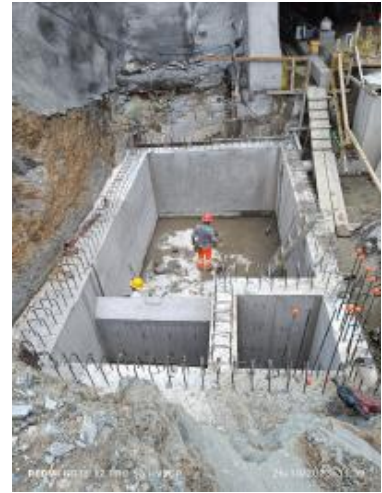
PROGRESIVA: KM6+240
SOLAQUEO DE MUROS DE LA POZA DE VERTIDOS.

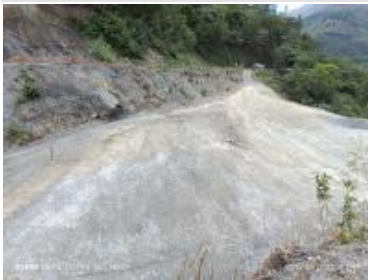
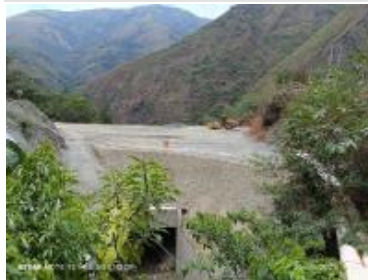
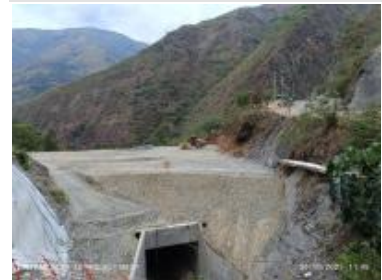
PROGRESIVA: KM6+200
CONFORMACIÓN DE RELLENO DE ALCANTARILLA MCA 5x5M.

DURANTE LA TODA LA MAÑANA DE HOY, NO SE APRECIO ACTIVIDAD EN ESTE FRENTE.

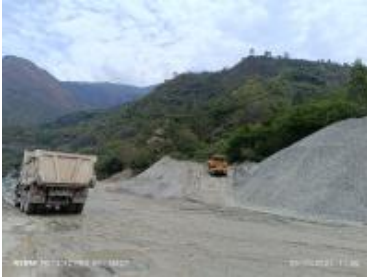
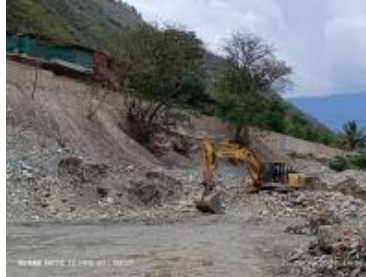
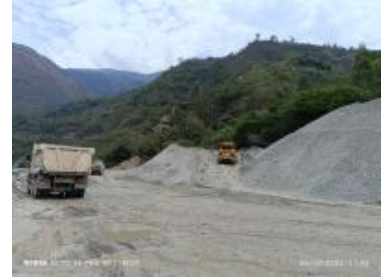
PROGRESIVA: KM4+980

TRASLADO MATERIAL ACOPIADA DE LA CANTERA SANTA ROSA HACIA LA PLANTA DE TRITURACIÓN.

CONFORMACIÓN DE ACOPIO DE MATERIAL TRITURADO.

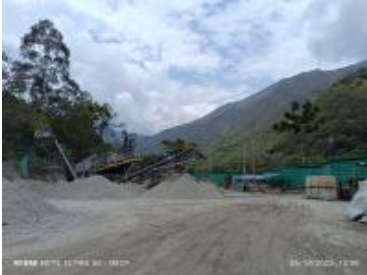
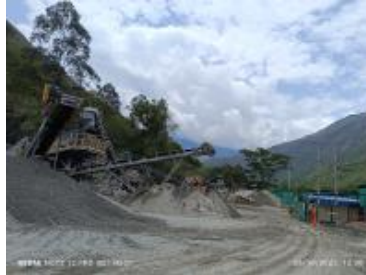
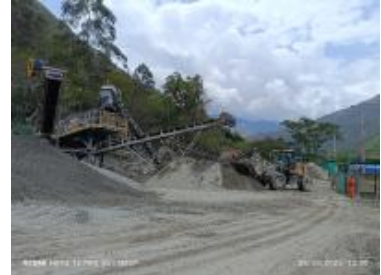
PROGRESIVA: KM 4+980
PLANTA TRITURADORA (CHANCADORA): PRODUCCIÓN DE AGREGADO.

SE APRECIA LAS FAJAS, MOTORES, Y TODOS LOS COMPONENTES DE LA PLANTA TRITURADORA EN FUNCIONAMIENTO PARA LA PRODUCCIÓN DE AGREGADO.
MO: 1 INGENIERO ESPECIALISTA DE INSTALACIONES TÚNEL, 1 INGENIERO ASISTENTE DEL ESPECIALISTA DE INSTALACIONES TÚNEL, 1 TÉCNICO DE CONTROL DE CALIDAD, 1 JEFE DE PLANTA TRITURADORA, 2 SOLDADORES, 2 MECÁNICOS, 2 OPERADORES DE LA PLANTA TRITURADORA, 2 ELECTRICISTA, 1 ADMINISTRATIVO, 4 OPERADORES.
EM: 1 CARGADOR FRONTAL, 3 VOLQUETES, 2 SOLDADORAS, 1 COMPRESORA, HERRAMIENTAS MANUALES.

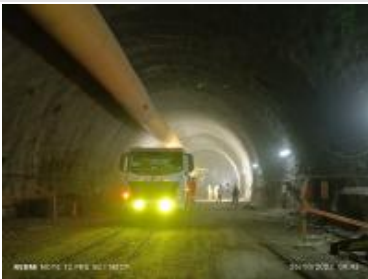
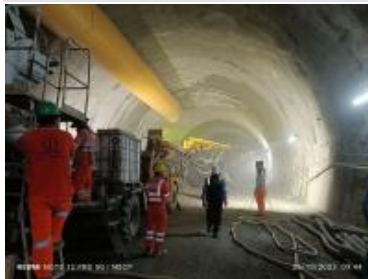
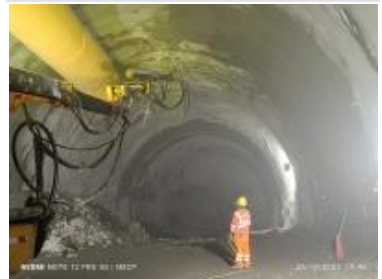
TRAMO: SALIDA-BAHÍA PK7+870.5@PK7+863.5 (CONTRABOVEDA), PK7+870.5@PK7+855.5 (REACAPEO EN CIMBRAS)
 INSTALACIÓN DE MICROPILOTES EN ROCA TIPO V, INYECCIÓN DE LECHADA.
 EXCAVACIÓN DE ROCA TIPO V EN PORTAL DE SALIDA HACIA LA BAHÍA.
 LANZAMIENTO DE SHOTCRETE PARA SOSTENIMIENTO PREVENCIONAL.
 ELIMINACIÓN DE MATERIAL EXCAVADO (ROCA TIPO V).
 REPLANTEO Y NIVELACIÓN DE CIMBRAS Y CONTROL DE LA EXCAVACIÓN.
 INSTALACIÓN DE CIMBRAS PARA ROCA TIPO V.
 LANZAMIENTO DE SHOTCRETE PARA REFUERZO DEL ÁREA EXCAVADA Y DE LA CIMBRA O CERCHA. LANZAMIENTO DE SHOTCRETE EN CONTRABOVEDA Y REACAPEO EN CIMBRAS. (*LAS FOTOGRAFÍAS SIGUIENTES SON DE ESTA ACTIVIDAD).

SE APRECIA AL PERSONAL QUE MANIPULA DIRECTAMENTE EL QUIPO PARA LANZAR SHOTCRETE SIMPLEMENTOS COMPLETOS (SIN TRAJE ESPECIAL PARA ESTA ACTIVIDAD, SIN RESPIRADOR COMPLETO (FULL FACE), SIN BOTAS).
 SE APRECIA ACTIVIDADES PROPIAS A LA EXCAVACIÓN DE ROCA TIPO V Y ACTIVIDADES QUE SE GENERAN DESPUES DE ESTA, EN EL PORTAL DE SALIDA DEL TÚNEL HACIA LA BAHÍA; EL MATERIAL EXCAVADO SE PROCEDE A ELIMINAR AL DME KM4+980. LUEGO DE LA VERIFICACIÓN DE LAS ACTIVIDADES Y PREVIA LA AUTORIZACIÓN DE LA SUPERVISIÓN SE PROCEDE A REALIZAR EL LANZAMIENTO DE SHOTCRETE PARA REFUERZO DEL ÁREA EXCAVADA, LUEGO SE REALIZA LA INSTALACIÓN DE CIMBRAS O CERCHAS PARA ROCA TIPO V PARA PROSEGUIR CON EL ANZAMIENTO DE SHOTCRETE PARA REFUERZO, ES NECESARIO INDICAR QUE YA INSTALADAS LA CIMBRAS O CERCHAS EN 8M SE PROCEDE INSTALAR LOS MICROPILOTES EN ROCA TIPO V (12M CON TRASLAPE DE 4M) E INYECCIÓN DE LECHADA EN LOS MICROPILOTES.
 MO: 1 ESPECIALISTA EN GEOLOGÍA Y GEOTECNIA DE LA SUPERVISIÓN, 1 ESPECIALISTA DE TÚNEL DEL CONTRATISTA, 1 INGENIERO ASISTENTE DE PRODUCCIÓN, 1 CAPATAZ, 11 OPERADORES, 1 OPERARIO, 4 OFICIALES, 1 TÉCNICO ELECTRICISTA, 1 MECÁNICO, 1 VIGÍA, 1 TOPOGRAFO, 1 AUXILIAR DE TOPOGRAFÍA.

- Se recomienda al contratista continuar con la programación de las actividades en cumplimiento al cronograma actual aprobado; se recomienda constante mantenimiento de sus equipos y maquinarias, por otra parte, recomienda al contratista hacer entrega de EPPs a los colaboradores en obra.
- Se recomienda a la supervisión agilizar de manera oportuna los permisos respectivos para la explotación de la Cantera Chaullay; asimismo se recomienda mayor control de las actividades en obra y exigencia al contratista en cumplimiento de la seguridad en obra.

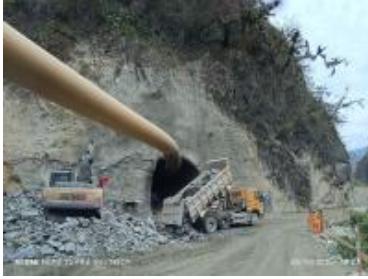
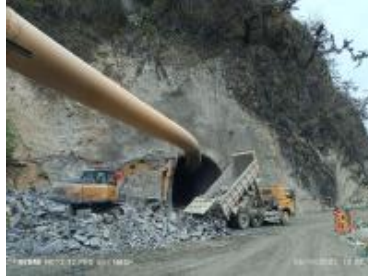
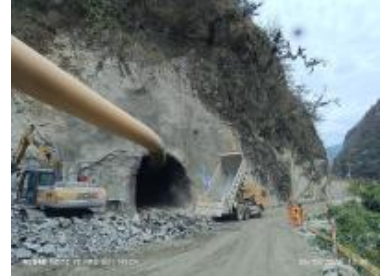
PROGRESIVA: PK7+100
PORTAL DE GALERÍA DE EMERGENCIA

SE APRECIA ACOPIO PROVISIONAL DE LA ELIMINACIÓN DE MATERIAL DE LA ROCA TIPO IV PRODUCTO DE LA VOLADURA EN EL TRAMO BAHÍA -SALIDA, GENERANDO TRÁFICO EN ESE PUNTO.

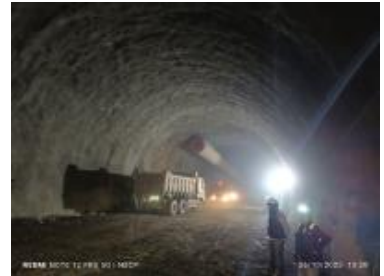
TRAMO: BAHÍA -SALIDA PK7+598

SE CONTINUA CON LA EJECUCIÓN DEL ADICIONAL N°10. SE APRECIA PROCESOS CONSTRUCTIVOS DE PERFORACIÓN, VOLADURA, EXCAVACIÓN DE ROCA TIPO IV EN BAHÍA HACIA PORTAL DE SALIDA DEL TÚNEL, ELIMINACIÓN DE ROCA TIPO IV, INSTALACIÓN DE PERNOS, CIMBRAS O CERCHAS PARA ROCA TIPO IV, LUEGO DE LA VERIFICACIÓN DE LAS ACTIVIDADES Y PREVIA LA AUTORIZACIÓN DE LA SUPERVISIÓN SE PROCEDE A REALIZAR EL LANZAMIENTO DE SHOTCRETE PARA REFUERZO DEL ÁREA EXCAVADA Y DE LA CIMBRA INSTALADA; ACTIVIDADES QUE SE VIENEN REALIZANDO EN LOS TURNOS DIURNO Y NOCTURNO.

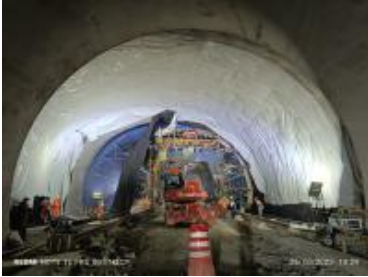
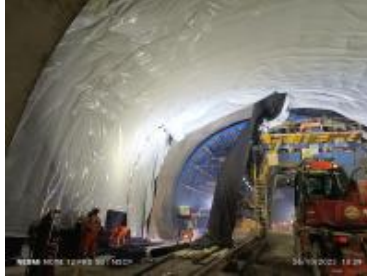
PROGRESIVA: KM7+065@KM7+079
 IMPERMEABILIZACION: INSTALACIÓN GEOTEXTIL, LAMINA DE IMPERMEABILIZACIÓN DE 2MM, TUBERÍA DE ø110MM.

SE APRECIA TENDIDO DEL GEOTEXTIL, RECUBIERTA POR LA LAMINA IMPERMEABILIZANTE DE 2MM Y LA INSTALACIÓN DE TUBERÍA DE ø110MM.
 MO: 1 CAPATAZ, 1 PREVENCIÓNISTAS (SSOMA) CONTRATISTA, 6 OFICIALES, 1 PEÓN, 1 OPERADOR.
 EM: 1 TELEHANDLER, 2 SOLDADORAS LAMINA PVC, HERRAMIENTAS MANUALES

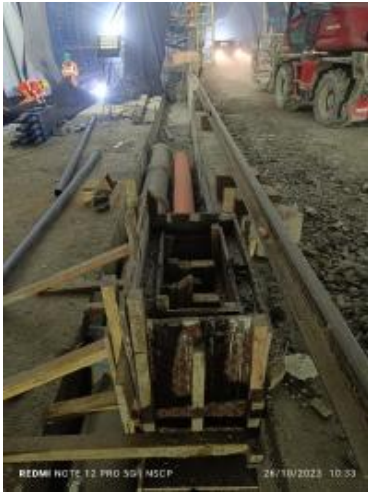
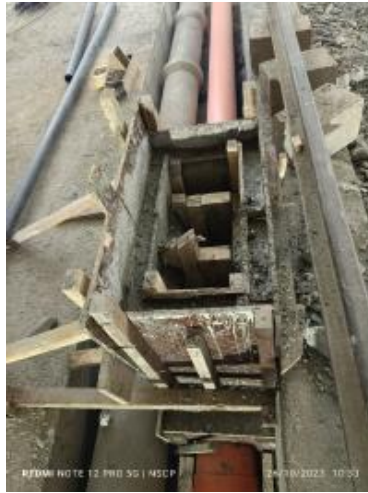
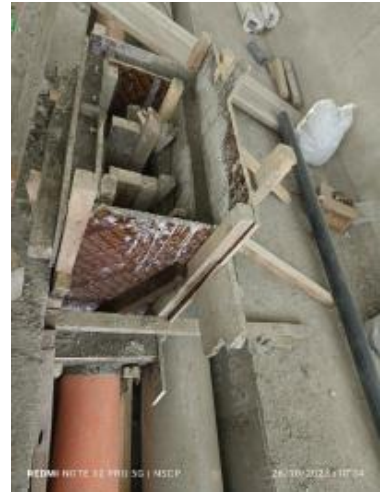
PROGRESIVA: KM7+065
VACIADO CON CONCRETO PARA CAJA DE ARQUETA IZQUIERDA

SE APRECIA VACIADO DE CONCRETO DE CAJA DE ARQUETA DEL LADO LATERAL IZQUIERDA, ACTIVIDAD REALIZADA EN EL TURNO NOCTURNO DEL DÍA 25.10.2023

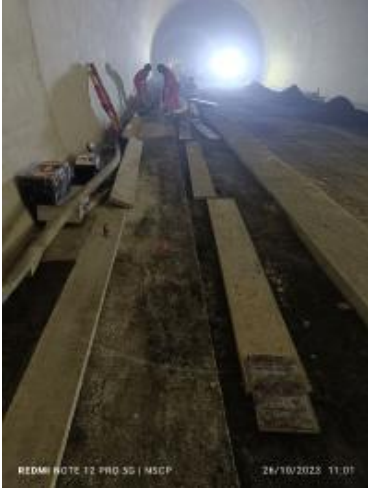
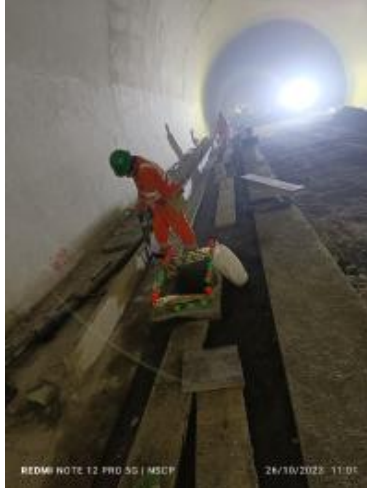
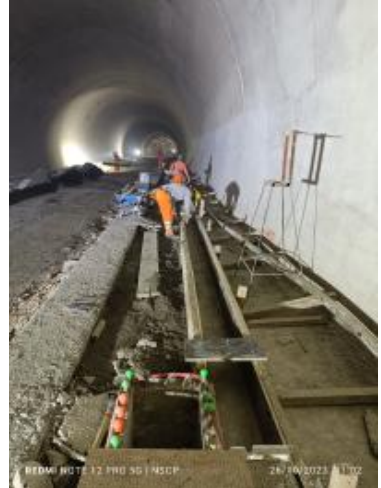
PROGRESIVA: KM6+900@6+950
ENCOFRADO DE VEREDA DERECHA DE LA 1RA FASE.

SE APRECIA ENCOFRADO DE VEREDA (BORDILLO) DE LA 1RA FASE.
MO: 1 OPERARIO, 2 OFICIALES
EM: 1 TALADRO MANUAL, 1 AMOLADORA, HERRAMIENTAS MANUALES.

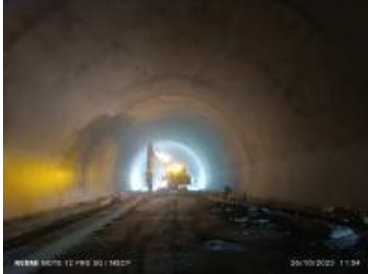
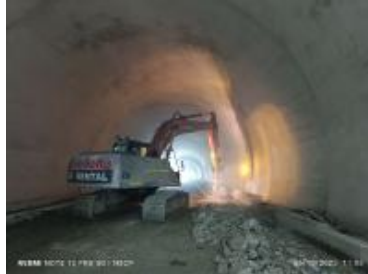
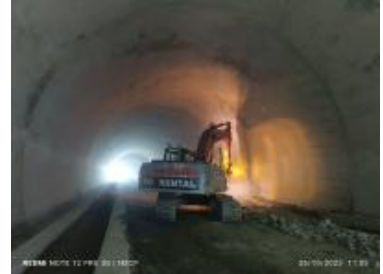
PROGRESIVA: KM6+820
CORTE, ELIMINACIÓN DE RIELES.

SE APRECIA CORTE, ELIMINACIÓN DE RIELES, RIELES DE CONCRETO QUE SE EJECUTARON POR PROCESO CONSTRUCTIVO A COSTO DEL CONTRATISTA.
NO SE APRECIA UN PERSONAL DE PISO O VIGIÁ PARA CONTROLAR EL TRANSITO DEL PERSONAL.
MO: 1 OPERARIO.
EM: 1 MARTILLO HIDRÁULICO SOBRE ORUGA.

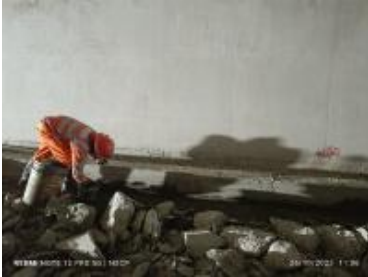
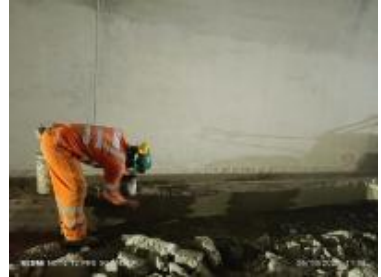
PROGRESIVA: KM6+740@KM6+770
SOLAQUEO DE VEREDA DERECHA (BORDILLO) 1RA FASE.

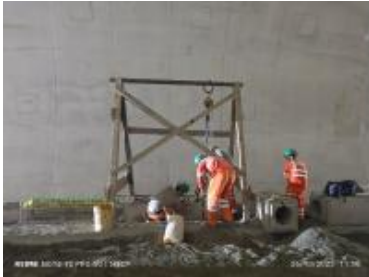
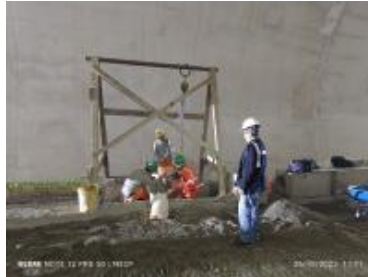
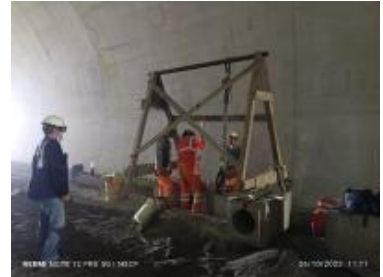
PROGRESIVA: KM6+680
INSTALACIÓN DE CAJAS CAZ LATERAL IZQUIERDO.

SE APRECIA INSTALACIONES DE CAJAS PREFABRICADAS TIPO CAZ EN LATERAL IZQUIERDO DEL TUNEL.
MO: 1 CAPATAZ, 2 OPERARIOS, 2 OFICIALES.
EM: 1 POLEA, HERRAMIENTAS MANUALES.

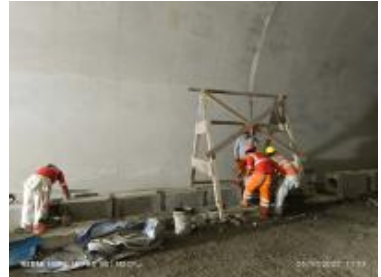
PROGRESIVA: KM6+610@KM6+630
INSTALACIÓN DE CAJAS CAZ LATERAL IZQUIERDO.

SE APRECIA INSTALACIONES DE CAJAS PREFABRICADAS TIPO CAZ EN LATERAL IZQUIERDO DEL TUNEL.
MO: 1 CAPATAZ, 2 OPERARIOS, 2 OFICIALES.
EM: 1 POLEA, HERRAMIENTAS MANUALES.
