BITACORA ELECTRÓNICA DE OBRA

Confirma Bitacora:	Nro Informe:	Fecha Informe:	Nombre De La Obra:	Personal Encargado:
Si	Nº 194-2023-MTC/20.9/MJQY	27-10-2023	HUANUCO - LA UNION - HUALLANCA, TR 2	MICHAEL JESUS QUISPE YAURI.

OBRA: MEJORAMIENTO, CONSERVACIÓN POR NIVELES DE SERVICIO Y OPERACIÓN DEL CORREDOR VIAL: HUANUCO – LA UNIÓN – HUALLANCA – DV. ANTAMINA/ EMP. PE-3N (TINGO CHICO) – NUEVAS FLORES – LLATA – ANTAMINA, TRAMO II.

Panel Fotográfico de la Bitacora de Obras

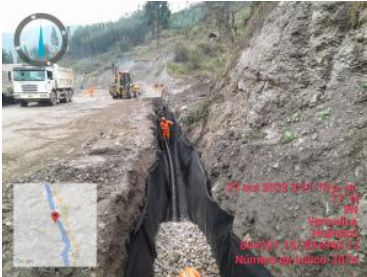
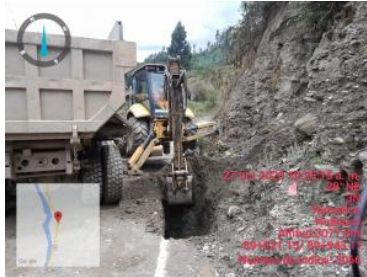
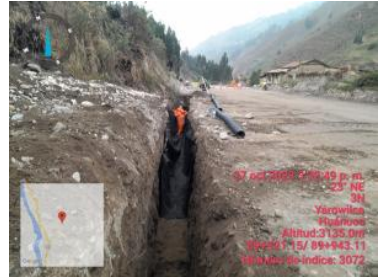
MEJORAMIENTO DE SUELOS

CONSTRUCCIÓN DE SUB DREN

TRABAJOS DE EXCAVACIÓN DEL SUB-DREN

TRABAJOS DE COLOCACIÓN DE GEOTEXTIL PARA SISTEMA DE SUBDRENAJE

VACIADO DE COLOCACIÓN DE CAMA DE ARENA, TUBERÍA HDPE, GEOTEXTIL NO TEJIDO CLASE 2 Y MATERIAL DE FILTRO EL SUB DREN

LOS SUBDRENES CONSISTEN EN UNA RED COLECTORA DE TUBERÍAS PERFORADAS O RANURADAS, ALOJADAS EN ZANJAS PARA PERMITIR RECOLECTAR EL AGUA SUBTERRÁNEA, CON OBJETO DE CONTROLARLA Y RETIRARLA, MINIMIZANDO SU EFECTO NEGATIVO EN LAS CAPAS ESTRUCTURALES DEL PAVIMENTO

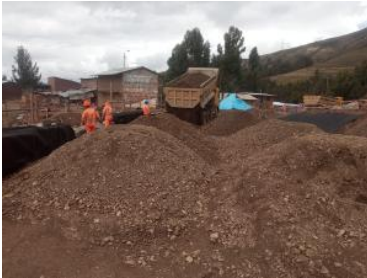
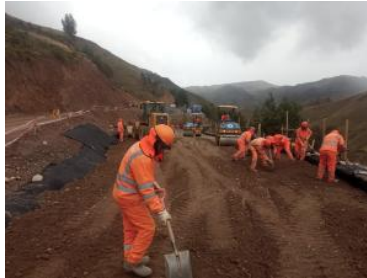
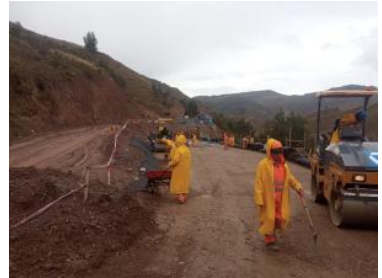
CONSTRUCCIÓN MURO MIXTO MSR/MCA

TRABAJOS DE ARMADO Y RELLENO GAVIONES EN MSR/MCA

TRABAJOS DE ARMADO Y RELLENO DE ELEMENTO DE MURO DE SUELO REFORZADO EN MSR/MCA

RELLENO ESTRUCTURAL Y COMPACTADO POR CAPAS MURO SUELO REFORZADO/MURO DE CONCRETO ARMADO

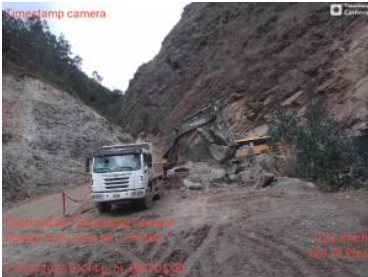
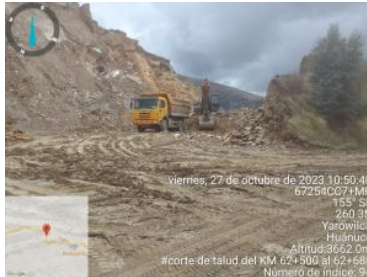
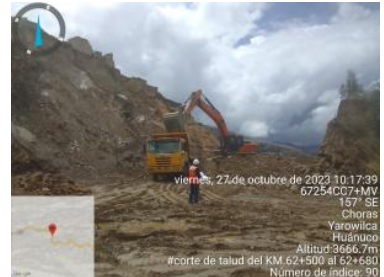
4

CORTE DE TALUD

202.A EXCAVACIÓN EN ROCA FIJA

202.B EXCAVACIÓN EN ROCA SUELTA

202.C EXCAVACIÓN EN MATERIAL SUELTO

203.A REMOCIÓN DE DERRUMBES

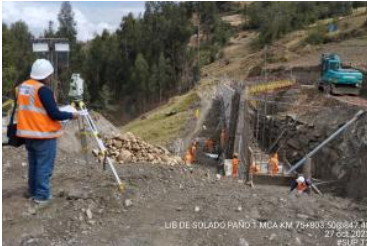
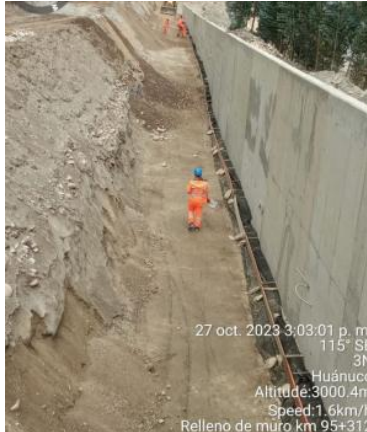
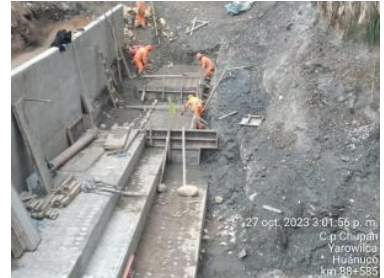
5

CONSTRUCCIÓN MURO DE CONTENCIÓN – (MCA)

EXCAVACIÓN Y ELIMINACIÓN DEL TERRENO NATURAL

ENCOFRADO DEL MURO CON PANELES FENÓLICOS METALICOS

COLOCACIÓN DE CONCRETO PARA SOLADO DE F'C = 100 KG/CM2

COLOCACIÓN DE CONCRETO PARA ZAPATA DE F'C = 210 KG/CM2

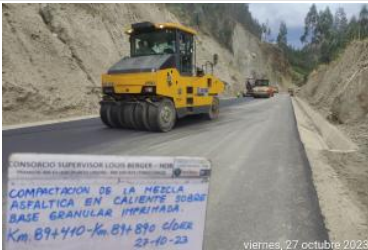
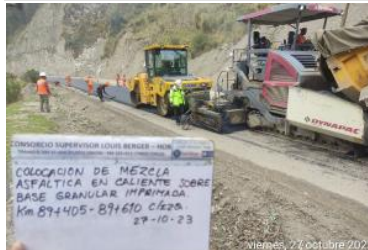
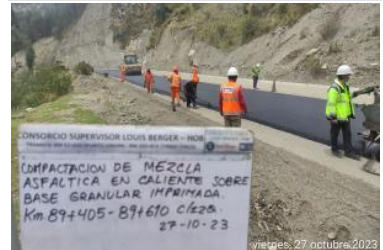
6

COLOCACIÓN DE ASFALTO EN CALIENTE

SE VERIFICO LA TEMPERATURA DE LAS MEZCLAS ASFÁLTICAS (ASFALTO EN CALIENTE) EN LA PLANTA KM 103+200

SE VERIFICA LA COLOCACIÓN DE LAS MEZCLAS ASFÁLTICAS (ASFALTO EN CALIENTE) Y TEMPERATURA EN PISTA

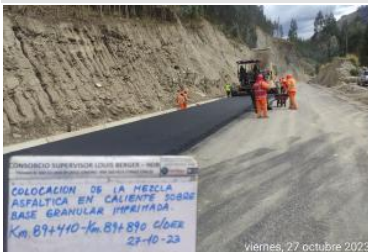
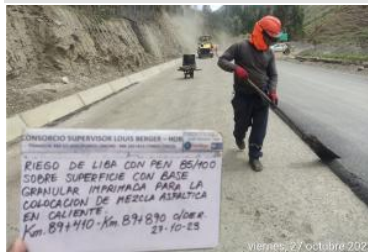
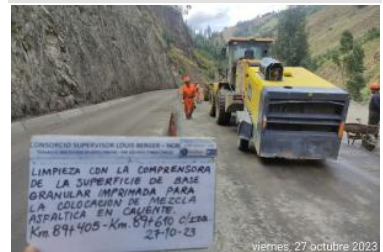
7

COLOCACIÓN DE ASFALTO EN CALIENTE

SE VERIFICO LA TEMPERATURA DE LAS MEZCLAS ASFÁLTICAS (ASFALTO EN CALIENTE) EN LA PLANTA KM 103+200

SE VERIFICA LA COLOCACIÓN DE LAS MEZCLAS ASFÁLTICAS (ASFALTO EN CALIENTE) Y TEMPERATURA EN PISTA

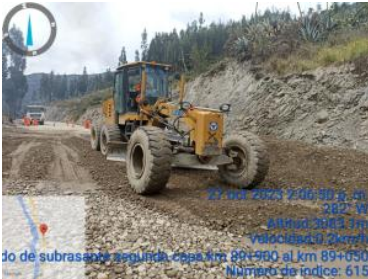
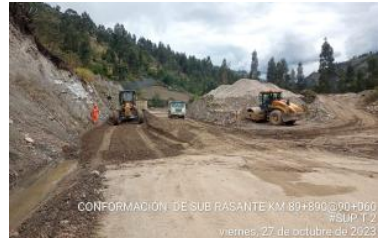
8

MEJORAMIENTO DEL SUELO A NIVEL DE SUB RASANTE

COLOCACIÓN DE MATERIAL GRANULAR OVER EN ZONA DE MEJORAMIENTO DEL SUELO

CORTE Y EXCAVACIÓN PARA MEJORAMIENTO DE LA SUB RASANTE

SE VERIFICA LOS TRABAJOS DE CONFORMACIÓN EN LA SUBRASANTE
