BITACORA ELECTRÓNICA DE OBRA

INFORME Y/O REPORTE N°105_CONTRATO N°68-2023-MNT. TÚNEL MACHUPICCHU/NSCP.2023.
 EMPRESA CONTRATISTA: CONSORCIO CARRETERA CUSCO
 CONTRATO DE OBRA: N° 057-2021-MTC/ 20, del 07.06.2021
 Obra: "MEJORAMIENTO DE LA CARRETERA SANTA MARÍA - SANTA TERESA - PUENTE HIDROELÉCTRICA MACHUPICCHU, ITEM B.- CONSTRUCCIÓN DE TÚNEL Y ACCESOS".
 Monto Del Contrato: S/ 166,167,111.89 INCLUYE IGV
 Nuevo Monto Contractual: S/ 169' 666, 734.47 INCLUYE IGV: este monto es incluido y deducido por los Adicionales y deductivos vinculantes aprobados según RD.
 Plazo de Ejecución Contractual: 900 dc
 Inicio del Plazo Contractual: 23 de junio del 2021
 Término del Plazo Contractual: 9 de diciembre del 2023
 Suspensión de Plazo: 123 dc
 Nuevo Termino del Plazo: 31 de julio del 2024
 SUPERVISOR: CONSORCIO SUPERVISOR SANTA TERESA
 CONTRATO DE CONSULTORÍA DE OBRA N° 035 -2021-MTC/20.2, del 19.03.2021.
 Monto del Contrato de Consultoría: S/. 14,391,447,86 INCLUYE IGV

Panel Fotográfico de la Bitacora de Obras

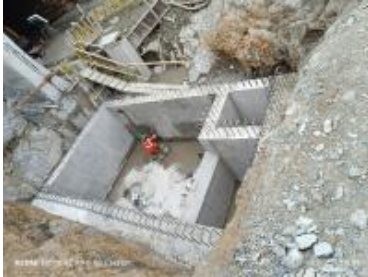
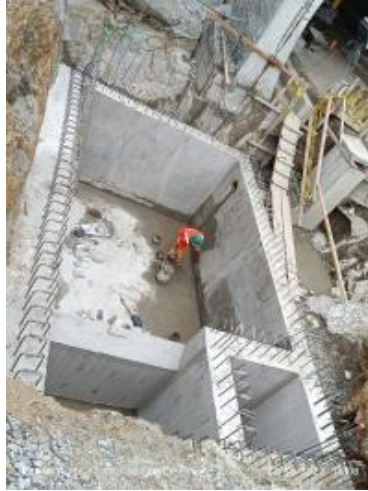
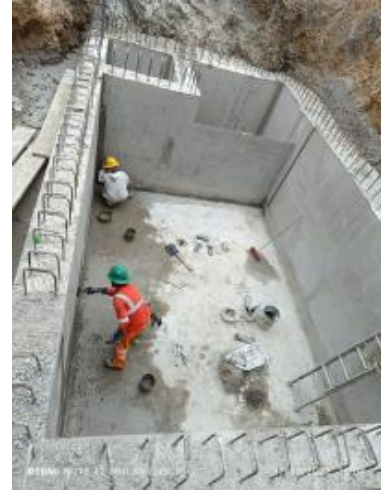
PROGRESIVA: KM6+240
SOLAQUEO DE MUROS DE LA POZA DE VERTIDOS.

MO: 1 OPERARIO, 1 OFICIAL.
EM: 1AMOLADORA, 1 TALADRO MANUAL, HERRAMIENTAS MANUALES.

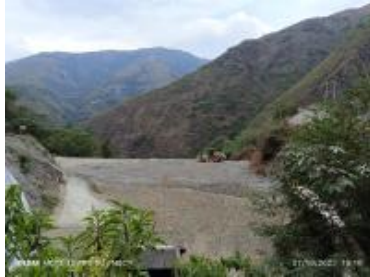
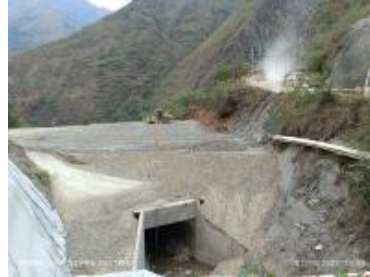
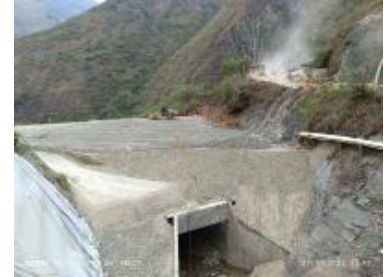
PROGRESIVA: KM6+200
CONFORMACIÓN DE RELLENO DE ALCANTARILLA MCA 5x5M.

SE APRECIA EL RELLENO Y COMPACTADO CON MATERIAL ZARANDEADO PARA RELLENO EN LA ALCANTARILLA MCA DE 5x5M.
MO: 1 CAPATAZ, 6 OPERADORES, 4 OFICIALES, 3 PEONES, 1 VIGÍA, 1 PREVENCIÓNISTA (SSOMA).
EM: 1 TRACTOR SOBRE ORUGA, 1 RODILLO COMPACTADOR LISO, 2 VOLQUETES, HERRAMIENTAS MANUALES.

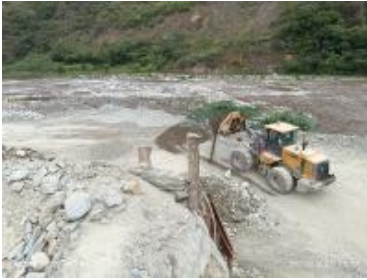
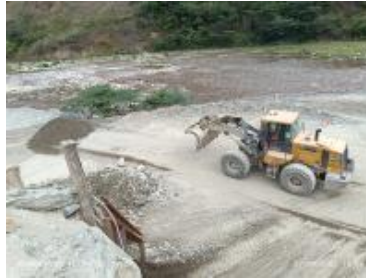
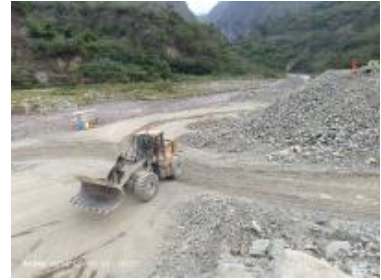
PROGRESIVA: KM4+980.

ZARANDEO DE MATERIAL EXCAVADO PARA RELLENO.

ELIMINACIÓN DE MATERIAL EXCAVADO PROVENIENTE DE LOS TRABAJOS EN TÚNEL.

TRANSPORTE DE MATERIAL EXTRAÍDO Y/O ACOPIADO DE LA CANTERA SANTA ROSA HACIA LA PLANTA TRITURADORA (CHANCADORA); TRANSPORTE DEL AGREGADO TRITURADO HACIA ÁREA DE ACOPIO.

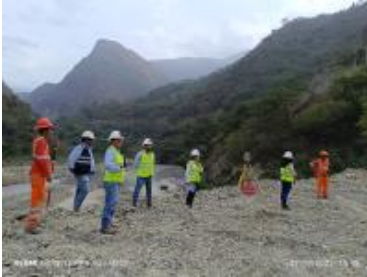
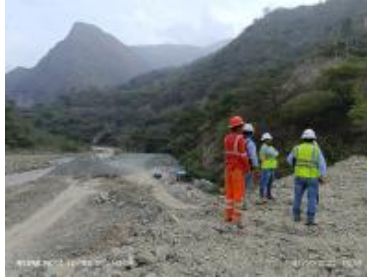
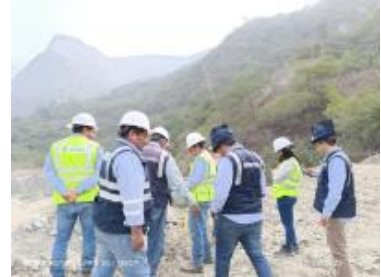
PROGRESIVA: COORDINACIONES DE LA SUPERVISIÓN Y EL CONTRATISTA EN OBRA, PARA LA PRESTACIÓN ADICIONAL DE OBRA N°11 "OBRAS DE DRENAJE Y PROTECCIÓN EN LA AMPLIACIÓN DEL DME 4+980"

SE APRECIA AL ESPECIALISTA DE HIDROLOGÍA E HIDRÁULICA DE LA SUPERVISIÓN, ESPECIALISTA DE IMPACTO AMBIENTAL DE LA SUPERVISIÓN, ESPECIALISTAS TOPOGRAFÍA DEL CONTRATISTA Y PERSONAL TÉCNICO DE TOPOGRAFÍA, JEFE DE INGENIERÍA, ESPECIALISTA AMBIENTAL DEL CONTRATISTA, REALIZANDO COORDINACIONES PARA LA ELABORACIÓN DEL EXPEDIENTE PARA PRESTACIÓN ADICIONAL (PAO) N°11 PARA REALIZAR LA PROTECCIÓN RIBEREÑA AL DME KM4+980 EN CUMPLIMIENTO A LA RECOMENDACIÓN DEL ITS APROBADO SEGÚN RD N°630-2021-MTC/16 Y RD N°947-2021-MTC/16.

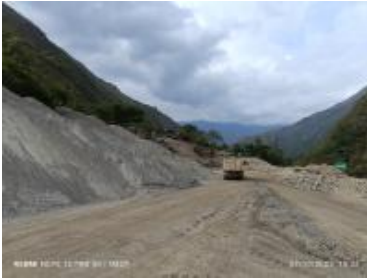
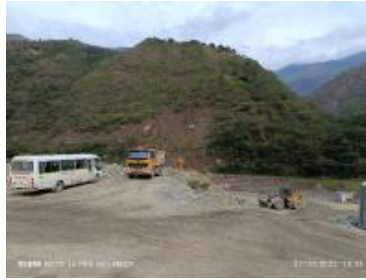
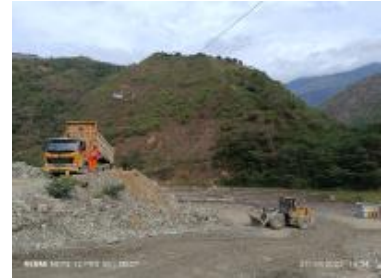
PROGRESIVA: KM4+980.

ZARANDEO DE MATERIAL EXCAVADO PARA RELLENO.

ELIMINACIÓN DE MATERIAL EXCAVADO PROVENIENTE DE LOS TRABAJOS EN TÚNEL.

TRANSPORTE DE MATERIAL EXTRAÍDO Y/O ACOPIADO DE LA CANTERA SANTA ROSA HACIA LA PLANTA TRITURADORA (CHANCADORA); TRANSPORTE DEL AGREGADO TRITURADO HACIA ÁREA DE ACOPIO.

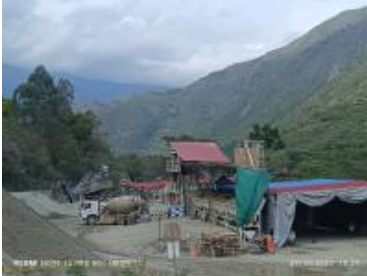
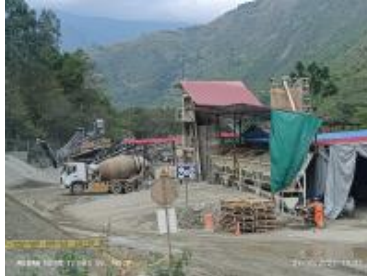
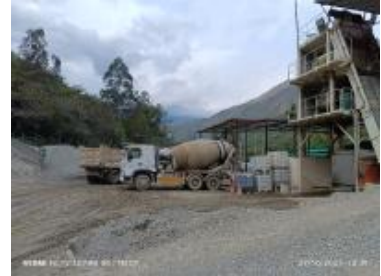
PLANTA DE CONCRETO: PRODUCCIÓN DE CONCRETO, PRODUCCIÓN DE SHOTCRETE PARA EL TÚNEL.

SE APRECIA PRODUCCIÓN DE CONCRETO, PRODUCCIÓN DE SHOTCRETE PARA EL TÚNEL CON SU RESPECTIVO CONTROL DE CALIDAD.

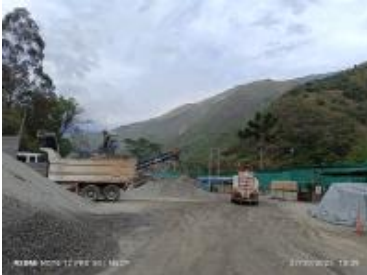
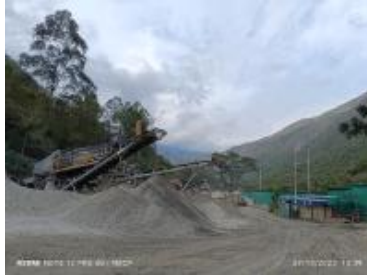
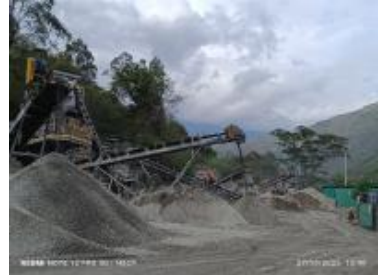
PROGRESIVA: KM 4+980
PLANTA TRITURADORA (CHANCADORA): PRODUCCIÓN DE AGREGADO.

SE APRECIA LAS FAJAS, MOTORES, Y TODOS LOS COMPONENTES DE LA PLANTA TRITURADORA EN FUNCIONAMIENTO PARA LA PRODUCCIÓN DE AGREGADO.
MO: 1 INGENIERO ESPECIALISTA DE INSTALACIONES TÚNEL, 1 INGENIERO ASISTENTE DEL ESPECIALISTA DE INSTALACIONES TÚNEL, 1 TÉCNICO DE CONTROL DE CALIDAD, 1 JEFE DE PLANTA TRITURADORA, 2 SOLDADORES, 2 MECÁNICOS, 2 OPERADORES DE LA PLANTA TRITURADORA, 2 ELECTRICISTA, 1 ADMINISTRATIVO, 4 OPERADORES.
EM: 1 CARGADOR FRONTAL, 3 VOLQUETES, 2 SOLDADORAS, 1 COMPRESORA, HERRAMIENTAS MANUALES.

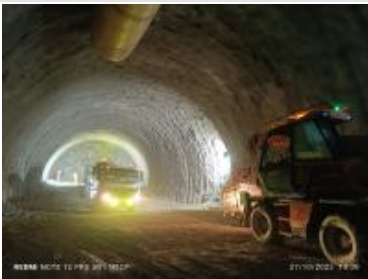
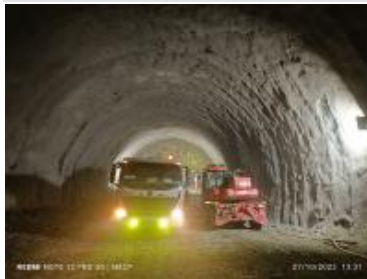
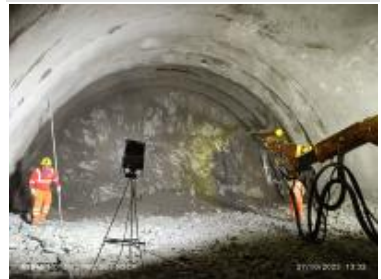
SALIDA-BAHÍA SHOTCRETE CIMBRA ROCA TIPO V
 TRAMO: SALIDA-BAHÍA FRENTE: PK7+851
 INSTALACIÓN DE MICROPILOTES EN ROCA TIPO V, INYECCIÓN DE LECHADA.
 EXCAVACIÓN DE ROCA TIPO V EN PORTAL DE SALIDA HACIA LA BAHÍA.
 LANZAMIENTO DE SHOTCRETE PARA SOSTENIMIENTO PREVENCIONAL.
 ELIMINACIÓN DE MATERIAL EXCAVADO (ROCA TIPO V).
 REPLANTEO Y NIVELACIÓN DE CIMBRAS Y CONTROL DE LA EXCAVACIÓN.
 INSTALACIÓN DE CIMBRAS PARA ROCA TIPO V.
 LANZAMIENTO DE SHOTCRETE PARA REFUERZO DEL ÁREA EXCAVADA Y DE LA CIMBRA O CERCHA. (*LAS FOTOGRAFÍAS SIGUIENTES SON DE ESTA ACTIVIDAD).
 LANZAMIENTO DE SHOTCRETE EN CONTRABOVEDA Y RECAPEO EN CIMBRAS.

SE APRECIA AL PERSONAL QUE MANIPULA DIRECTAMENTE EL EQUIPO PARA LANZAR SHOTCRETE SIN IMPLEMENTOS COMPLETOS DE SEGURIDAD PERSONAL (SIN TRAJE ESPECIAL PARA ESTA ACTIVIDAD, SIN RESPIRADOR COMPLETO (FULL FACE), SIN BOTAS). SE APRECIA ACTIVIDADES PROPIAS A LA EXCAVACIÓN DE ROCA TIPO V Y ACTIVIDADES QUE SE GENERAN DESPUES DE ESTA, EN EL PORTAL DE SALIDA DEL TÚNEL HACIA LA BAHÍA; EL MATERIAL EXCAVADO SE PROCEDE A ELIMINAR AL DME KM4+980. LUEGO DE LA VERIFICACIÓN DE LAS ACTIVIDADES Y PREVIA LA AUTORIZACIÓN DE LA SUPERVISIÓN SE PROCEDE A REALIZAR EL LANZAMIENTO DE SHOTCRETE PARA REFUERZO DEL ÁREA EXCAVADA, LUEGO SE REALIZA LA INSTALACIÓN DE CIMBRAS O CERCHAS PARA ROCA TIPO V PARA PROSEGUIR CON EL LANZAMIENTO DE SHOTCRETE PARA REFUERZO, ES NECESARIO INDICAR QUE YA INSTALADAS LAS CIMBRAS O CERCHAS, EN 8M SE PROCEDE INSTALAR LOS MICROPILOTES EN ROCA TIPO V (12M CON TRASLAPE DE 4M) E INYECCIÓN DE LECHADA EN LOS MICROPILOTES.

- Se recomienda al contratista continuar con la programación de las actividades en cumplimiento al cronograma actual aprobado; se recomienda constante mantenimiento de sus equipos y maquinarias, por otra parte, recomienda al contratista hacer entrega de EPPs a los colaboradores en obra.
- Se recomienda a la supervisión agilizar de manera oportuna los permisos respectivos para la explotación de la Cantera Chaullay; asimismo se recomienda mayor control de las actividades en obra y exigencia al contratista en cumplimiento de la seguridad en obra.

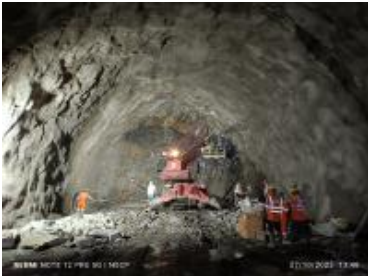
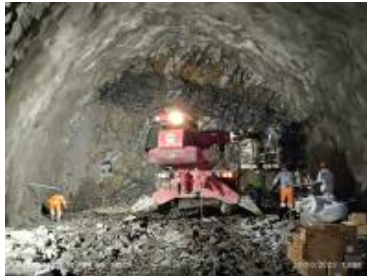
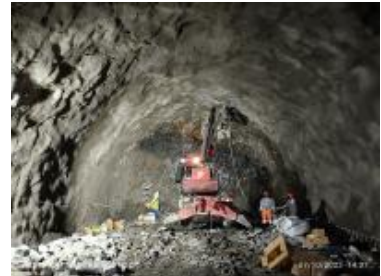
TRAMO: BAHÍA -SALIDA PK7+605@7+608.
 PERFORACIÓN, DISPOSICIÓN O CARGUÍO DE EXPLOSIVOS EN ROCA TIPO III.(* LAS FOTOGRAFÍAS SIGUIENTES HACEN REFERENCIA A ESTA ACTIVIDAD).
 EXCAVACIÓN DE ROCA TIPO III EN BAHÍA HACIA PORTAL DE SALIDA.
 ELIMINACIÓN DE ROCA TIPO III.
 LANZAMIENTO DE SHOTCRETE PREVENTIVO PARA REFUERZO DEL ÁREA EXCAVADA.
 PERFILADO ROCA TIPO III.
 INSTALACIÓN PERNOS PARA ROCA TIPO III
 INYECCIÓN DE LECHADA EN PERNOS. (* LAS FOTOGRAFÍAS SIGUIENTES HACEN REFERENCIA A ESTA ACTIVIDAD).
 LANZAMIENTO DE SHOTCRETE PARA REFUERZO DEL ÁREA EXCAVADA Y PERNOS.

SE APRECIA PROCESOS CONSTRUCTIVOS DE PERFORACIÓN, VOLADURA, EXCAVACIÓN DE ROCA TIPO II EN BAHÍA HACIA PORTAL DE SALIDA DEL TÚNEL, ELIMINACIÓN DE ROCA TIPO II, INSTALACIÓN DE PERNOS E INYECCIÓN DE LECHADA, LUEGO DE LA VERIFICACIÓN DE LAS ACTIVIDADES Y PREVIA LA AUTORIZACIÓN DE LA SUPERVISIÓN SE PROCEDE A REALIZAR EL LANZAMIENTO DE SHOTCRETE PARA REFUERZO DEL ÁREA EXCAVADA Y PERNOS INSTALADOS; ACTIVIDADES QUE SE VIENEN REALIZANDO EN LOS TURNOS DIURNO Y NOCTURNO.
 MO: 1 INGENIERO DE TÚNEL, 1 INGENIERO ASISTENTE DE PRODUCCIÓN, 1 PREVENIONISTA (SSOMA), 1 CAPATAZ, 14 OPERADORES, 6 OPERARIOS, 4 OFICIALES, 1 TÉCNICO ELECTRICISTA, 1 MECÁNICO, 1 VIGÍA, 1 TOPÓGRAFO, 1 AUXILIAR DE TOPOGRAFÍA, 1 AYUDANTE DE TOPOGRAFÍA.
 EM: 1 MARTILLO HIDRÁULICO (PICOTÓN), 1 JUMBO, 1 TELEHANDLER, 1 EQUIPO ROBOTIZADO PARA LANZAMIENTO DE SHOTCRETE, 3 MIXERES, HERRAMIENTAS MANUALES, 1 ESTACIÓN TOTAL ROBÓTICA, 1 EXCAVADORA SOBRE ORUGA, 2 CARGADORES FRONTALES, 4 VOLQUETES.

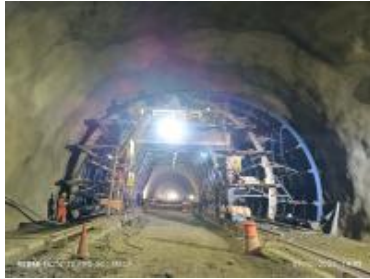
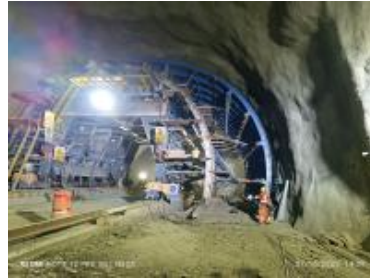
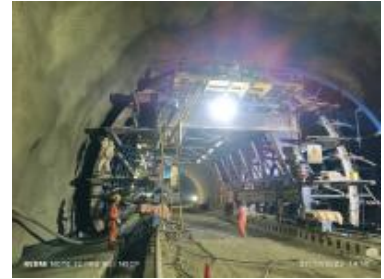
PROGRESIVA: KM7+067.8@KM7+079.80

COLOCACIÓN DE DESMOLDANTE EN ENCOFRADO METÁLICO PARA EL CONCRETO DE
EVESTIMIENTO EN BAHÍA DE ESTACIONAMIENTO.

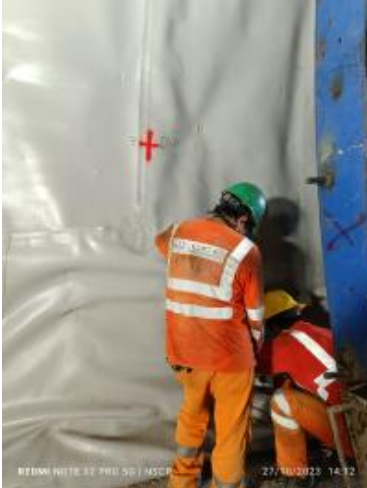
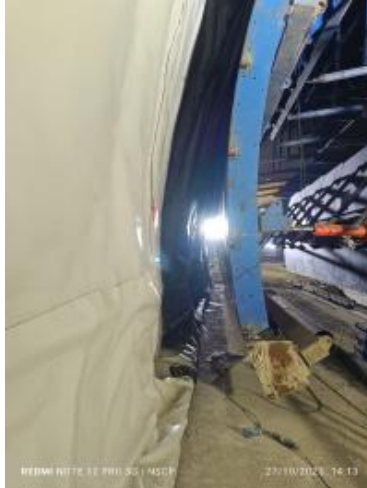
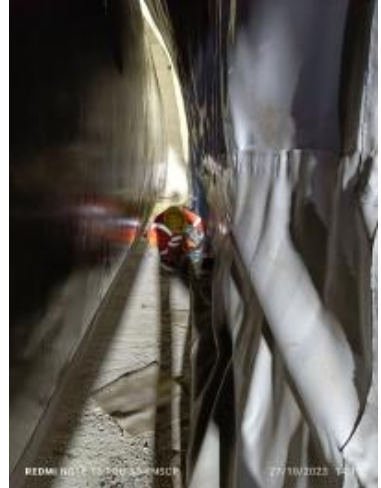
PROGRESIVA: KM7+065@KM7+079
 IMPERMEABILIZACION: INSTALACIÓN GEOTEXTIL, LAMINA DE IMPERMEABILIZACIÓN DE 2MM, TUBERÍA DE ø110MM.

SE APRECIA EL SELLADO DE UNIONES DE LA LAMINA IMPERMEABILIZANTE DE 2MM.
 MO: 1 CAPATAZ, 1 PREVENCIÓNISTAS (SSOMA) CONTRATISTA, 3 OFICIALES, 1 PEÓN, 1 OPERADOR.
 EM: 1 TELEHANDLER, 2 SOLDADORAS LAMINA PVC, HERRAMIENTAS MANUALES.

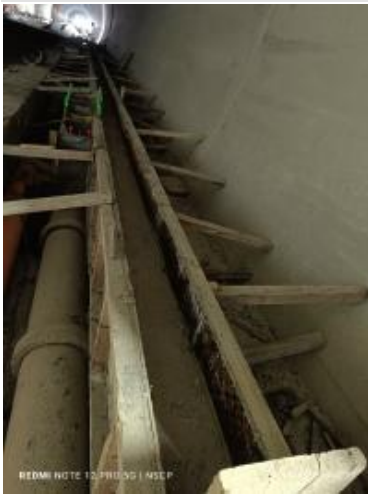
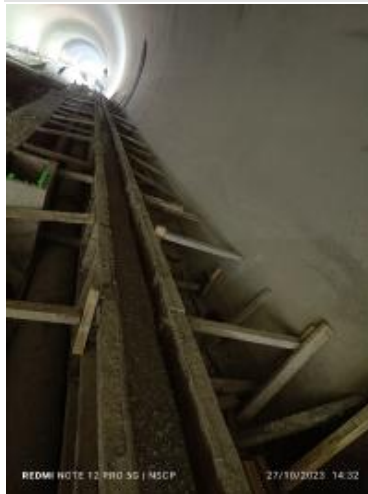
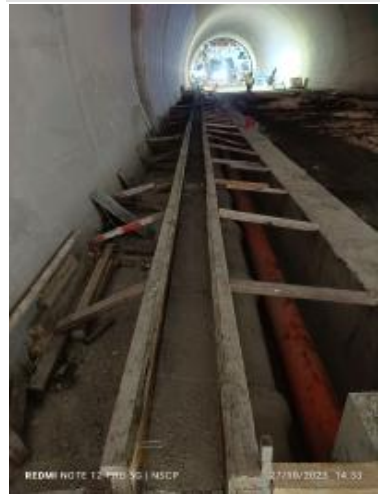
PROGRESIVA: KM6+990@KM7+034
VACIADO DE CONCRETO EN VEREDA IZQUIERDA (BORDILLO) 1RA FASE.

ESTA ACTIVIDAD SE REALIZÓ EL 26.10.2023, EN EL TURNO NOCTURNO.

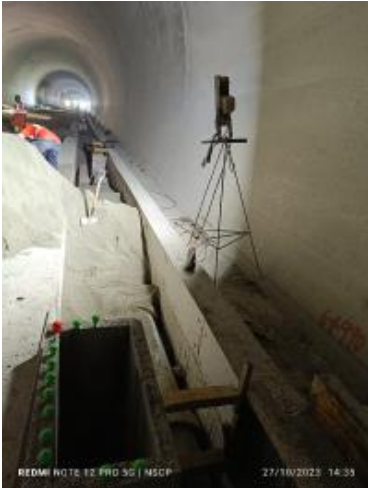
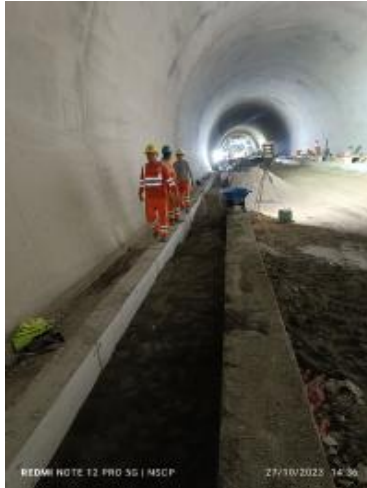
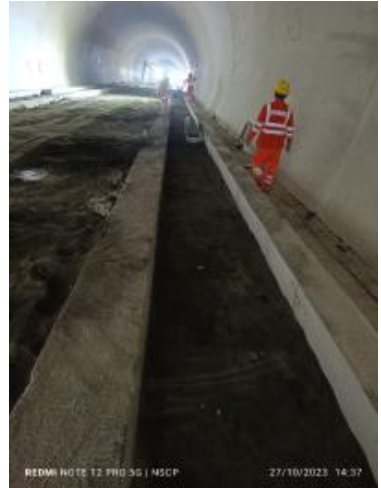
PROGRESIVA: KM6+830@KM6+990
RELLENO Y COMPACTADO DE CAMA DE ARENA DE CANAL IZQUIERDO DE LA TUBERÍA PVC Y CONCRETO D=300MM.

MO: 1 OPERARIO, 1 OFICIAL, 2 PEONES.
EM: 1 COMPACTADOR VIBRATORIO (APISONADOR), 1 MINI RODILLO COMPACTADOR, HERRAMIENTAS MANUALES.

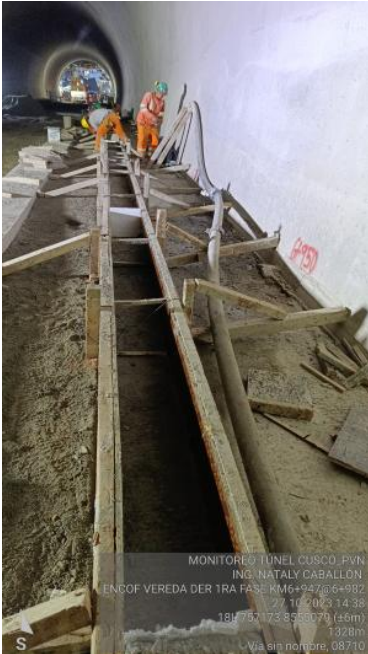
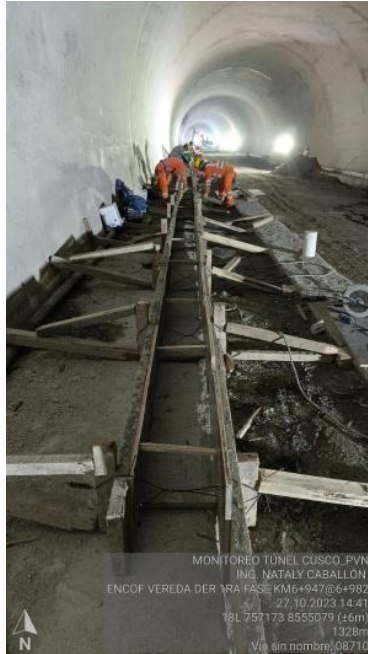
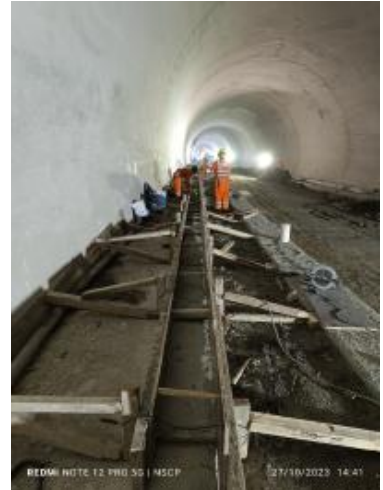
PROGRESIVA: KM6+947@6+982
ENCOFRADO DE VEREDA DERECHA DE LA 1RA FASE.

SE APRECIA ENCOFRADO DE VEREDA (BORDILLO) DE LA 1RA FASE.
MO: 1 CAPATAZ, 2 OPERARIOS, 2 OFICIALES.
EM: 1 TALADRO MANUAL, 1 AMOLADORA, HERRAMIENTAS MANUALES.

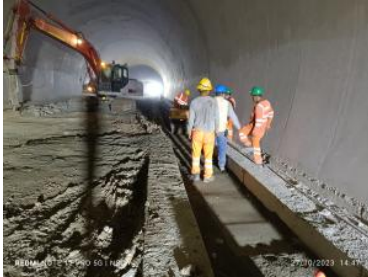
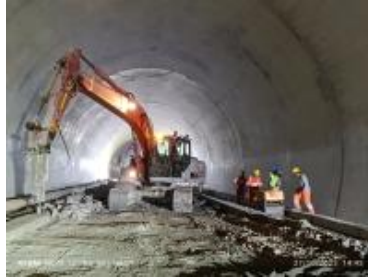
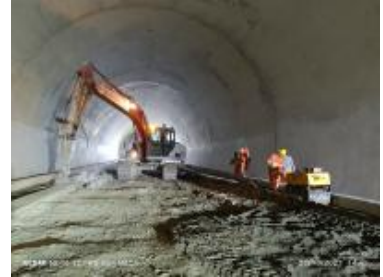
PROGRESIVA: KM6+869
CORTE, ELIMINACIÓN DE RIELES.

SE APRECIA CORTE, ELIMINACIÓN DE RIELES, RIELES DE CONCRETO QUE SE EJECUTARON POR ROCESO CONSTRUCTIVO A COSTO DEL CONTRATISTA.
NO SE APRECIA UN PERSONAL DE PISO O VIGIÁ PARA CONTROLAR EL TRÁNSITO DEL PERSONAL.
MO: 1 OPERARIO.
EM: 1 MARTILLO HIDRÁULICO SOBRE ORUGA.

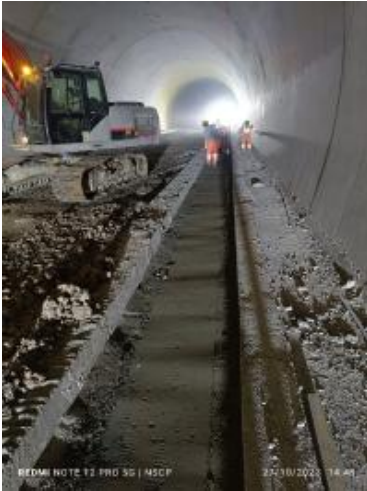
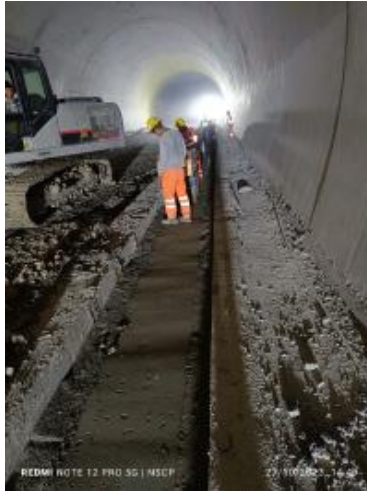
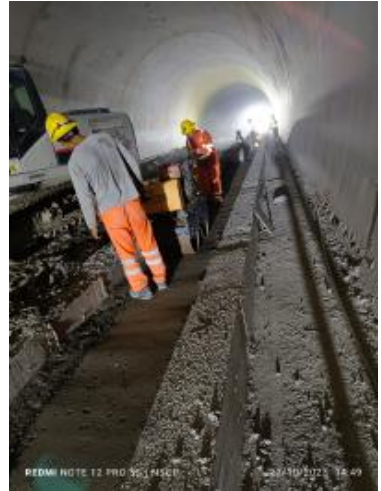
PROGRESIVA: KM6+830@KM6+990 (KM6+865)
RELLENO Y COMPACTADO DE CAMA DE ARENA DE CANAL IZQUIERDO DE LA TUBERÍA PVC Y CONCRETO D=300MM.

MO: 1 CAPATAZ, 1 OPERARIO, 1 OFICIAL, 2 PEONES.
EM: 1 COMPACTADOR VIBRATORIO (APISONADOR), 1 MINI RODILLO COMPACTADOR, HERRAMIENTAS MANUALES.

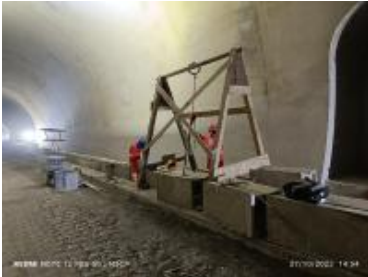
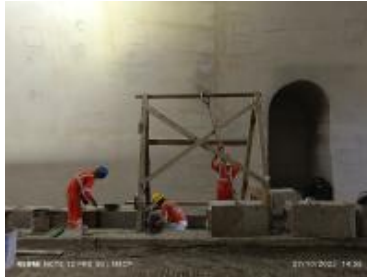
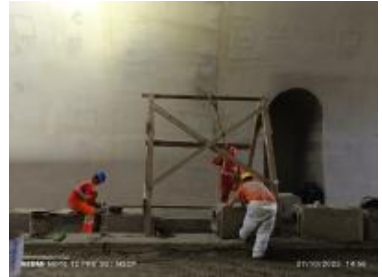
PROGRESIVA: KM6+680@6+700
INSTALACIÓN DE CAJAS CAZ LATERAL IZQUIERDO.

SE APRECIA INSTALACIONES DE CAJAS PREFABRICADAS TIPO CAZ EN LATERAL IZQUIERDO DEL TUNEL.
MO: 1 CAPATAZ, 1 OPERARIO, 2 OFICIALES.
EM: 1 POLEA, HERRAMIENTAS MANUALES.
