BITACORA ELECTRÓNICA DE OBRA

Confirma Bitacora: Si	Nro Informe: 113 - 2023	Fecha Informe: 28 - 09 - 2023	Nombre De La Obra: OYÓN – AMBO, TR. 2	Personal Encargado: MANUEL GODOFREDO TREJO HUERTA
---------------------------------	-----------------------------------	---	---	---

INFORME N° 113-2023 DE FECHA 28 DE SEPTIEMBRE DEL 2023
 ENTIDAD: PROVÍAS NACIONAL / DIRECCIÓN DE OBRAS
 FINANCIAMIENTO: RECURSOS ORDINARIOS
 OBRA: MEJORAMIENTO DE LA CARRETERA OYÓN – AMBO, TRAMO II, DESVIÓ CERRO DE PASCO (KM 181+000) – DV. CHACAYÁN (KM 230+000)
 CONTRATO DE EJECUCION DE OBRA N° 167-2018-MTC/20.2 CON LA EMPRESA CONTRATISTA CONSORCIO CARRETERO DEL PERU CONFORMADO POR LAS EMPRESAS: CHINA GEZHOUBA GROUP COMPANY LIMITED SUCURSAL DEL PERU Y EIVI S.A.C., PARA LA EJECUCIÓN DE LA OBRA “MEJORAMIENTO DE LA CARRETERA OYÓN – AMBO, TRAMO II: DESVIO CERRO DE PASCO (KM 181+000) – DV CHACAYÁN (KM 230+000)”.
 CONTRATO DE SERVICIO DE CONSULTORIA N° 147-2018-MTC/20.2 CON EL CONSORCIO SUPERVISOR OYON CHACAYAN INTEGRADO POR LAS EMPRESAS: SERVICIO DE CONSULTORES ANDINOS SOCIEDAD ANONIMA – SERCONSULT S.A Y ASISTENCIA TECNICA Y JURIDICA CONSULTORES SL – ATJSL, PARA LA SUPERVISION DE LA OBRA “MEJORAMIENTO DE LA CARRETE

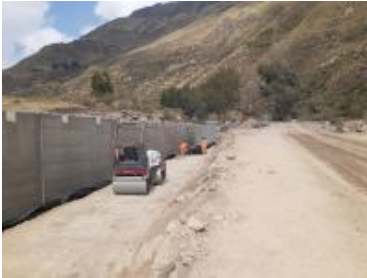
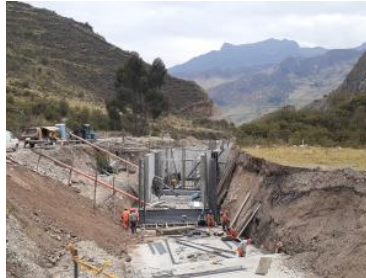
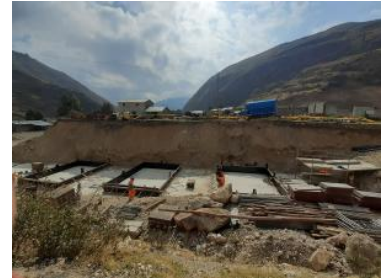
CANAL DE PROTECCION – RABI

PROGRESIVA: KM 201+519.23 A KM 201+835.66 LADO DERECHO

RELLENO Y COMPACTACION ESTRUCTURAL CON MATERIAL SELECCIONADO EN CARA ANTERIOR DE CANAL DE PROTECCION – RABI

COLOCACION DE GEOTEXTIL EN CARA ANTERIOR DE CANAL DE PROTECCION – RABI

ENCOFRADO DE TRES LOSAS INFERIORES DE CANAL DE PROTECCION – RABI

COLOCACIÓN DE CONCRETO F'C=280 KG/CM2 (37 M3) EN DOS LOSAS INFERIORES DE CANAL DE PROTECCION – RABI

-SE REALIZO EL CONTROL DE RELLENO Y COMPACTACION ESTRUCTURAL CON MATERIAL SELECCIONADO EN CARA ANTERIOR DE CANAL DE PROTECCION – RABI, ASI COMO EL CONTROL DE COLOCACION DE GEOTEXTIL EN CARA ANTERIOR DE CANAL DE PROTECCION – RABI, TAMBIEN CONTROL DE ENCOFRADO DE TRES LOSAS INFERIORES DE CANAL DE PROTECCION – RABI, TAMBIEN EL CONTROL DE ELABORACIÓN DE MEZCLA DE CONCRETO Y COLOCACIÓN DE CONCRETO F´C=280 KG/CM2 (37 M3) EN DOS LOSAS INFERIORES DE CANAL DE PROTECCION – RABI, KM 201+519.23 A KM 201+835.66 L/D

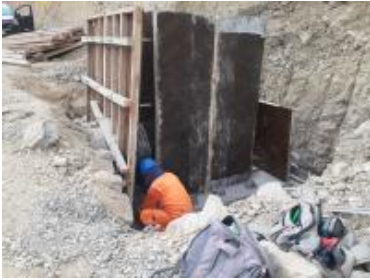
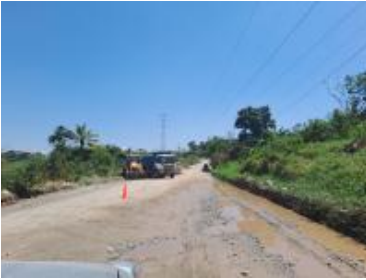
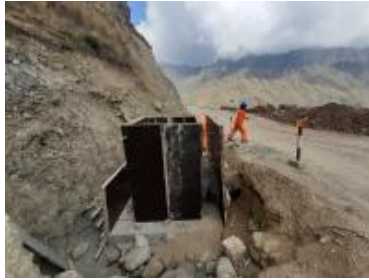
ALCANTARILLA TMC Ø 36"
PROGRESIVA: KM 194+450 LADO IZQUIERDO
ENCOFRADO DE CAJA RECEPTORA DE ALCANTARILLA TMC

-SE REALIZO EL CONTROL DE ENCOFRADO DE CAJA RECEPTORA DE ALCANTARILLA TMC Ø 36", KM 194+450 L/I

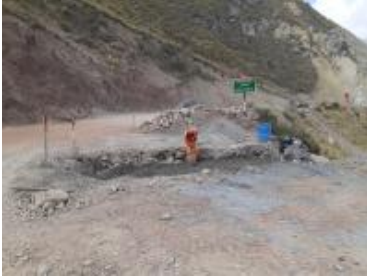
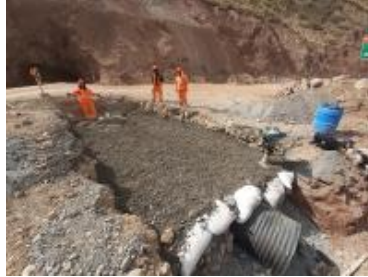
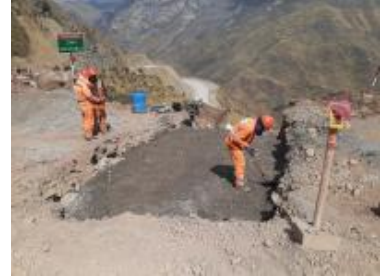
ALCANTARILLA TMC Ø 36"

PROGRESIVA: KM 194+373 LADO DERECHO

RELLENO Y COMPACTACION ESTRUCTURAL DE ZANJA CON MATERIAL SELECCIONADO DE
ALCANTARILLA TMC

-SE REALIZO EL CONTROL DE RELLENO Y COMPACTACION ESTRUCTURAL DE ZANJA CON MATERIAL SELECCIONADO DE ALCANTARILLA TMC Ø 36", KM 194+373 L/D

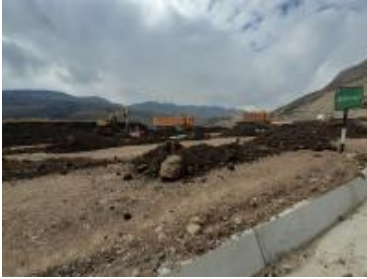
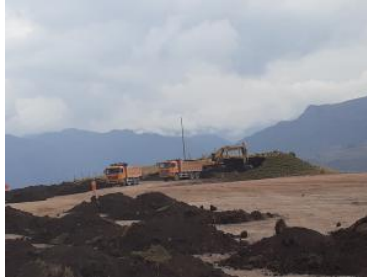
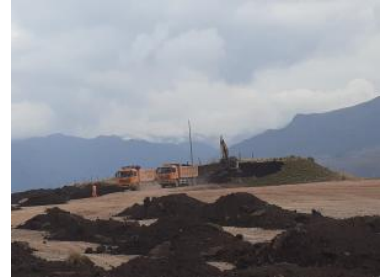
DME 19
PROGRESIVA: KM 190+200 LADO DERECHO
ACOPIO, CONFORMACION Y ACOMODO DEL MATERIAL TOPSOIL EN DME

-SE REALIZO EL CONTROL DE ACOPIO, CONFORMACION Y ACOMODO DEL MATERIAL TOPSOIL EN DME 19, KM 190+200 L/D

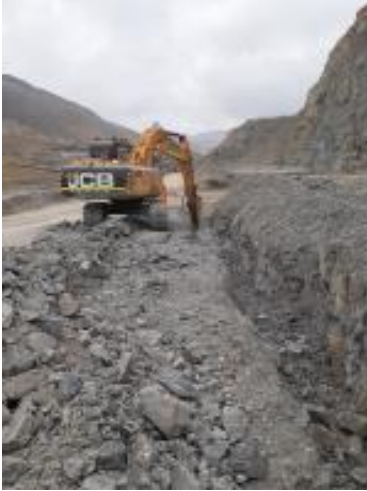
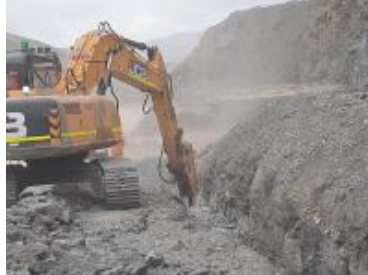
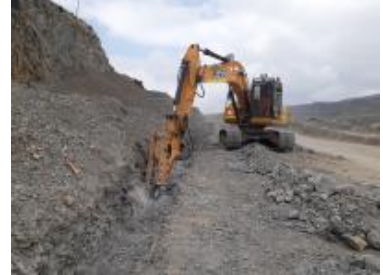
SUBDREN LONGITUDINAL
PROGRESIVA: KM 188+830 A KM 188+840 LADO IZQUIERDO
EXCAVACION Y PERFORACION (ROCA DURA) DE SUBDREN LONGITUDINAL

-SE REALIZO EL CONTROL DE EXCAVACION Y PERFORACION (ROCA DURA) DE SUBDREN LONGITUDINAL, KM 188+830 A KM 188+840 L/I

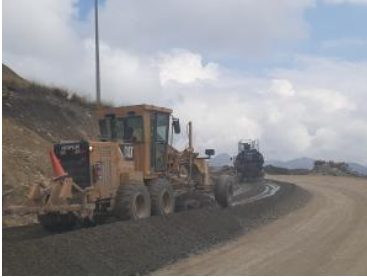
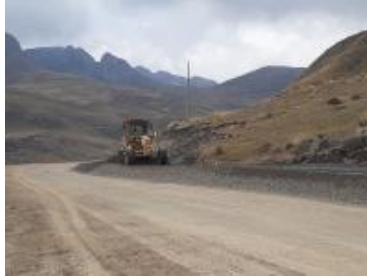
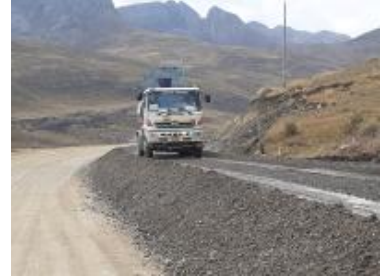
MOVIMIENTO DE TIERRA
PROGRESIVA: KM 188+520 A KM 188+670 LADO IZQUIERDO
MEJORAMIENTO DE SUELO DE PLATAFORMA DE VIA A NIVEL DE SUB BASE: COLOCACION,
TENDIDO Y COMPACTACION DE MATERIAL GRANULAR SOBRE LA SUBRASANTE TERMINADA

-SE REALIZÓ EL CONTROL DE MEJORAMIENTO DE SUELO DE PLATAFORMA DE VIA A NIVEL DE SUB BASE: COLOCACION, TENDIDO Y COMPACTACION DE MATERIAL GRANULAR SOBRE LA SUBRASANTE TERMINADA, KM 188+520 A KM 188+670 L/I

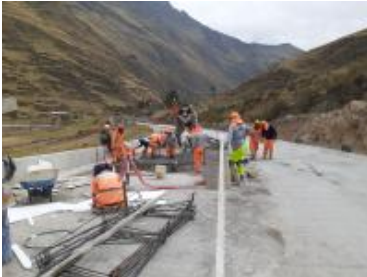
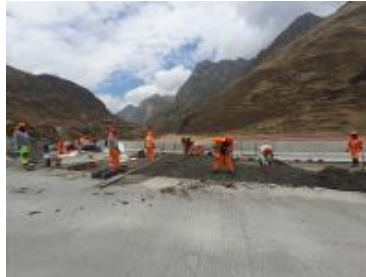
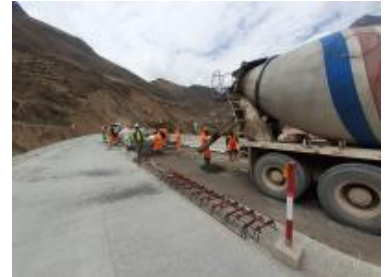
PAVIMENTACION (MANUAL)

PROGRESIVA: KM 200+400 A KM 200+450 LADO DERECHO

COLOCACIÓN DE CONCRETO HIDRAULICO F´C=280 KG/CM2 (62 M3), e=.25 M EN VIA LADO DERECHO

-SE REALIZO EL CONTROL DE PAVIMENTACION: ELABORACIÓN DE MEZCLA DE CONCRETO Y COLOCACIÓN DE CONCRETO HIDRAULICO F´C=280 KG/CM2 (62 M3), e=.25 M EN VIA LADO DERECHO, KM 200+400 A KM 200+450 L/D

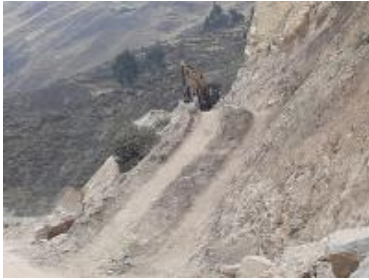
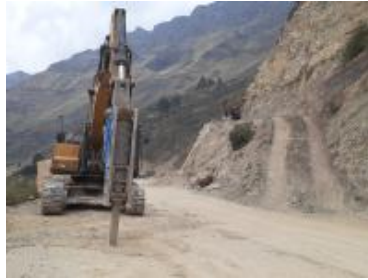
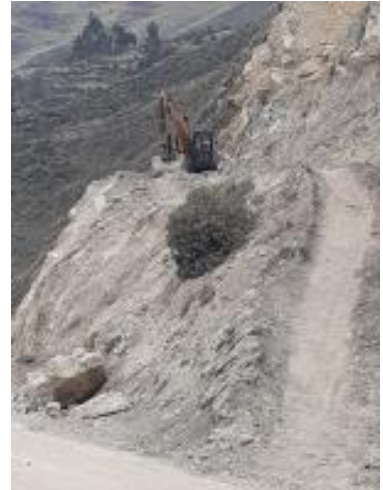
MOVIMIENTO DE TIERRA
PROGRESIVA: KM 188+320 A KM 188+480
CONSTRUCCION DE BANQUETA: CORTE, PERFORACION Y ELIMINACION DE MATERIAL ROCA DURA Y TIERRA SUELTA DE TALUD LADO IZQUIERDO, ALTURA 7 M APROXIMADAMENTE

-SE REALIZO EL CONTROL DE CONSTRUCCION DE BANQUETA: CORTE, PERFORACION Y ELIMINACION DE MATERIAL ROCA DURA Y TIERRA SUELTA DE TALUD LADO IZQUIERDO, ALTURA 7 M APROXIMADAMENTE, KM 202+680

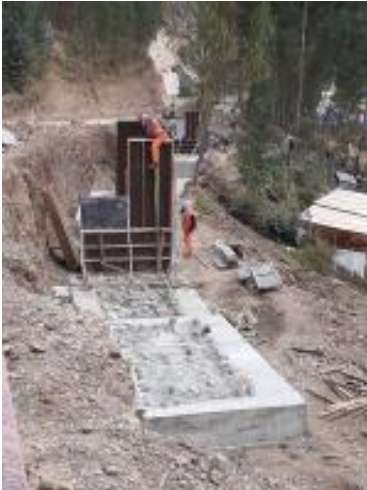
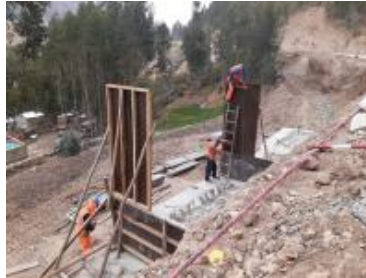
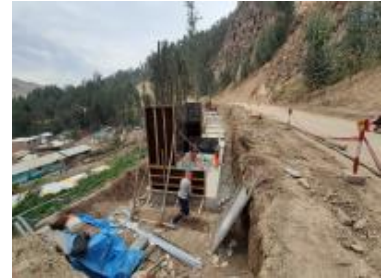
MURO DE CONCRETO CICLOPEO Y ARMADO
PROGRESIVA: KM 204+509 A KM 204+620 LADO DERECHO
ENCOFRADO DE PANTALLAS PAÑOS 10 Y 20 DE MURO DE CONCRETO CICLOPEO

-SE REALIZO EL CONTROL DE ENCOFRADO DE PANTALLAS PAÑOS 10 Y 20 DE MURO DE CONCRETO CICLOPEO Y ARMADO, KM 204+509 A KM 204+620 L/D

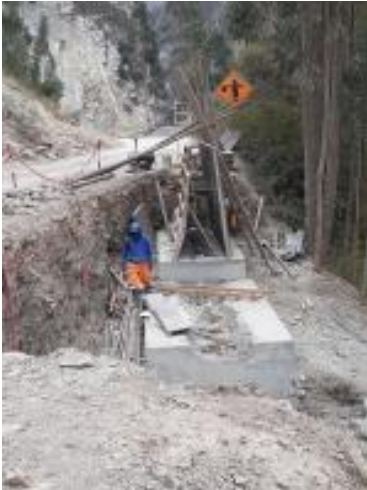
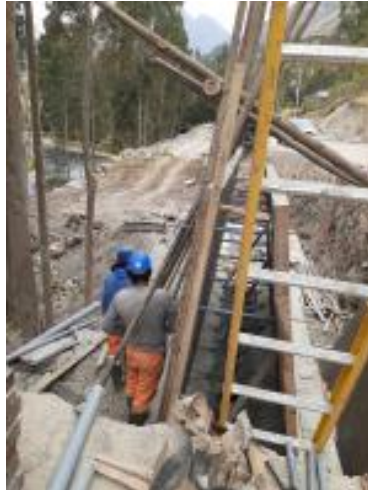
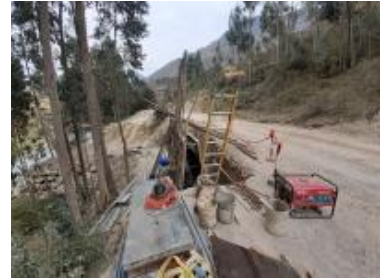
MURO DE CONCRETO CICLOPEO
PROGRESIVA: KM 207+115 A KM 207+130 LADO DERECHO
ENCOFRADO DE PANTALLA PAÑO 2 DE MURO DE CONCRETO CICLOPEO

-SE REALIZÓ EL CONTROL DE ENCOFRADO DE PANTALLA PAÑO 2 DE MURO DE CONCRETO CICLOPEO, KM 207+115 A KM 207+130 L/D
