BITACORA ELECTRÓNICA DE OBRA

Confirma Bitacora: Si	Nro Informe: 114 - 2023	Fecha Informe: 29 - 09 - 2023	Nombre De La Obra: OYÓN – AMBO, TR. 2	Personal Encargado: MANUEL GODOFREDO TREJO HUERTA
---------------------------------	-----------------------------------	---	---	---

INFORME N° 114-2023 DE FECHA 29 DE SEPTIEMBRE DEL 2023
 ENTIDAD: PROVIAS NACIONAL / DIRECCIÓN DE OBRAS
 FINANCIAMIENTO: RECURSOS ORDINARIOS
 OBRA: MEJORAMIENTO DE LA CARRETERA OYÓN – AMBO, TRAMO II, DESVIÓ CERRO DE PASCO (KM 181+000) – DV. CHACAYÁN (KM 230+000)
 CONTRATO DE EJECUCION DE OBRA N° 167-2018-MTC/20.2 CON LA EMPRESA CONTRATISTA CONSORCIO CARRETERO DEL PERU CONFORMADO POR LAS EMPRESAS: CHINA GEZHOUBA GROUP COMPANY LIMITED SUCURSAL DEL PERU Y EIVI S.A.C., PARA LA EJECUCIÓN DE LA OBRA "MEJORAMIENTO DE LA CARRETERA OYÓN – AMBO, TRAMO II: DESVIO CERRO DE PASCO (KM 181+000) – DV CHACAYÁN (KM 230+000)".
 CONTRATO DE SERVICIO DE CONSULTORIA N° 147-2018-MTC/20.2 CON EL CONSORCIO SUPERVISOR OYON CHACAYAN INTEGRADO POR LAS EMPRESAS: SERVICIO DE CONSULTORES ANDINOS SOCIEDAD ANONIMA – SERCONSULT S.A Y ASISTENCIA TECNICA Y JURIDICA CONSULTORES SL – ATJSL, PARA LA SUPERVISION DE LA OBRA "MEJORAMIENTO DE LA CARRETE

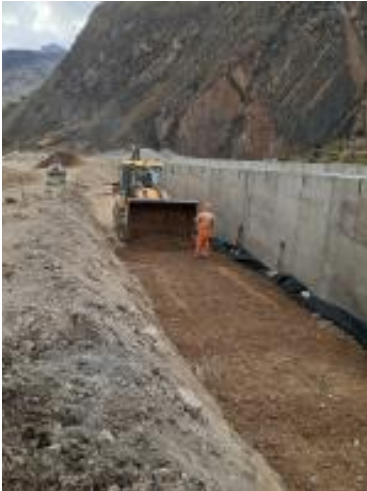
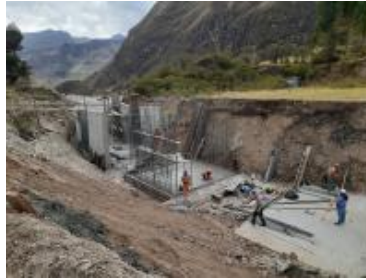
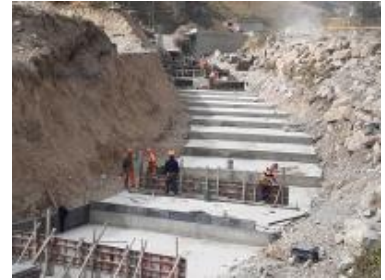
CANAL DE PROTECCION – RABI
PROGRESIVA: KM 201+519.23 A KM 201+835.66 LADO DERECHO
RELLENO Y COMPACTACION ESTRUCTURAL CON MATERIAL SELECCIONADO EN CARA ANTERIOR DE CANAL DE PROTECCION – RABI
ENCOFRADO DE LOSAS INFERIORES DE CANAL DE PROTECCION – RABI
ARMADO DE ESTRUCTURA DE FIERRO DE PARED LADO IZQUIERDO DE CANAL DE PROTECCION – RABI

-SE REALIZO EL CONTROL DE RELLENO Y COMPACTACION ESTRUCTURAL CON MATERIAL SELECCIONADO EN CARA ANTERIOR DE CANAL DE PROTECCION – RABI, ASI COMO EL CONTROL DE ENCOFRADO DE LOSAS INFERIORES DE CANAL DE PROTECCION – RABI, TAMBIEN EL CONTROL DE ARMADO DE ESTRUCTURA DE FIERRO DE PARED LADO IZQUIERDO DE CANAL DE PROTECCION – RABI, KM 201+519.23 A KM 201+835.66 L/D

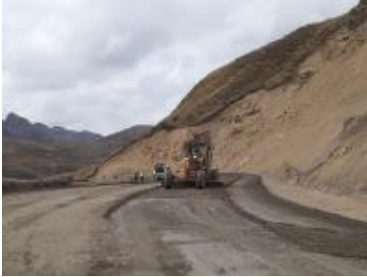
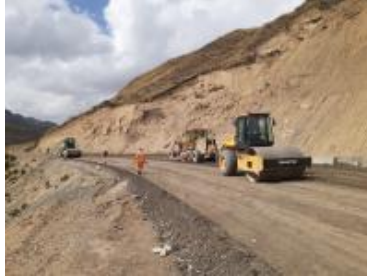
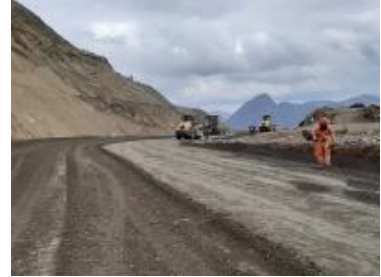
MOVIMIENTO DE TIERRA
PROGRESIVA: KM 189+650 A KM 189+840
MEJORAMIENTO DE SUELO DE PLATAFORMA DE VIA A NIVEL DE SUB BASE: COLOCACION,
TENDIDO Y COMPACTACION DE MATERIAL GRANULAR SOBRE LA SUBRASANTE TERMINADA

-SE REALIZÓ EL CONTROL DE MEJORAMIENTO DE SUELO DE PLATAFORMA DE VIA A NIVEL DE SUB BASE: COLOCACION, TENDIDO Y COMPACTACION DE MATERIAL GRANULAR SOBRE LA SUBRASANTE TERMINADA, KM 189+650 A KM 189+840

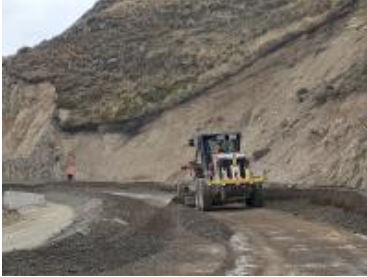
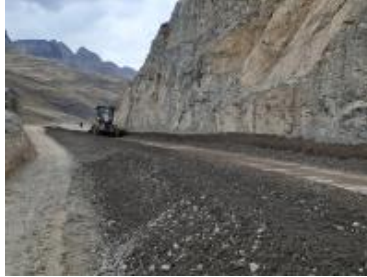
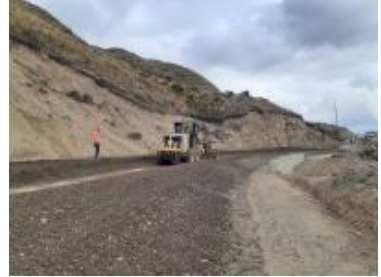
MOVIMIENTO DE TIERRA
PROGRESIVA: KM 189+330 A KM 189+490
MEJORAMIENTO DE SUELO DE PLATAFORMA DE VIA A NIVEL DE SUB BASE: COLOCACION,
TENDIDO Y COMPACTACION DE MATERIAL GRANULAR SOBRE LA SUBRASANTE TERMINADA

-SE REALIZÓ EL CONTROL DE MEJORAMIENTO DE SUELO DE PLATAFORMA DE VIA A NIVEL DE SUB BASE: COLOCACION, TENDIDO Y COMPACTACION DE MATERIAL GRANULAR SOBRE LA SUBRASANTE TERMINADA, KM 189+330 A KM 189+490

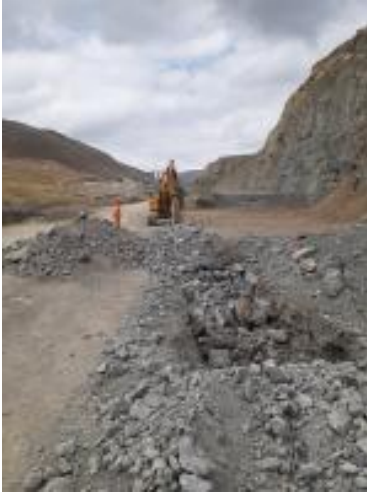
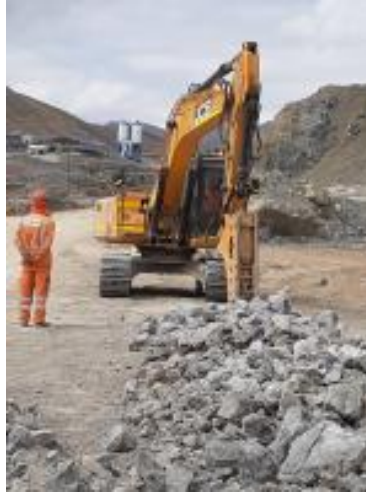
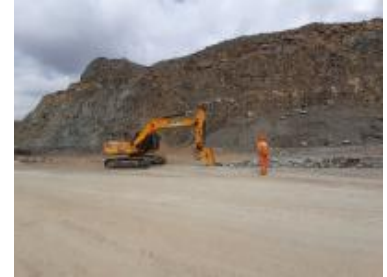
SUBDREN LONGITUDINAL
PROGRESIVA: KM 188+790 A KM 188+820 LADO IZQUIERDO
EXCAVACION Y PERFORACION (ROCA DURA) DE SUBDREN LONGITUDINAL

-SE REALIZO EL CONTROL DE EXCAVACION Y PERFORACION (ROCA DURA) DE SUBDREN LONGITUDINAL, KM 188+790 A KM 188+820 L/I

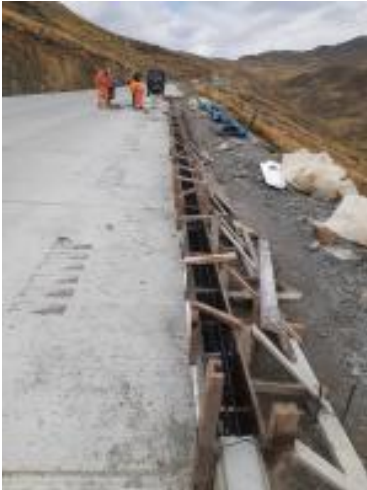
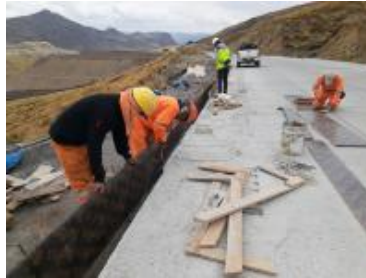
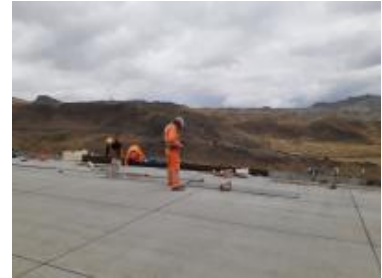
BORDILLO DE CONCRETO
PROGRESIVA: KM 183+290 A KM 183+330 LADO IZQUIERDO
ENCOFRADO DE BORDILLO DE CONCRETO

-SE REALIZO EL CONTROL DE ENCOFRADO DE BORDILLO DE CONCRETO, KM 183+219 A KM 183+260 L/I

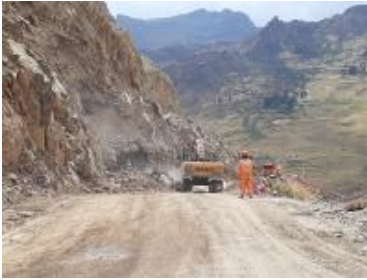
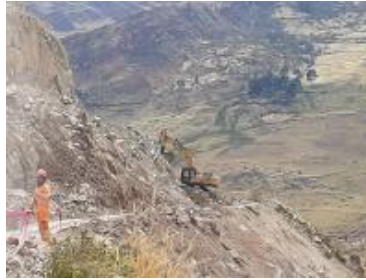
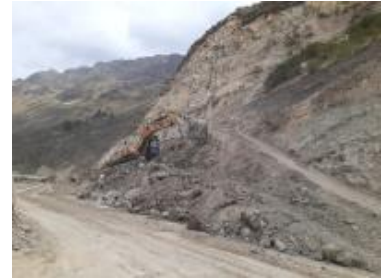
PROGRESIVA: KM 204+780 A KM 204+790 LADO IZQUIERDO

CONSTRUCCION DE BANQUETA: CORTE, PERFORACION Y ELIMINACION DE MATERIAL ROCA DURA Y TIERRA SUELTA DE TALUD LADO IZQUIERDO, ALTURA 7 M APROXIMADAMENTE

-SE REALIZO EL CONTROL DE CONSTRUCCION DE BANQUETA: CORTE, PERFORACION Y ELIMINACION DE MATERIAL ROCA DURA Y TIERRA SUELTA DE TALUD LADO IZQUIERDO, ALTURA 7 M APROXIMADAMENTE, KM 202+670

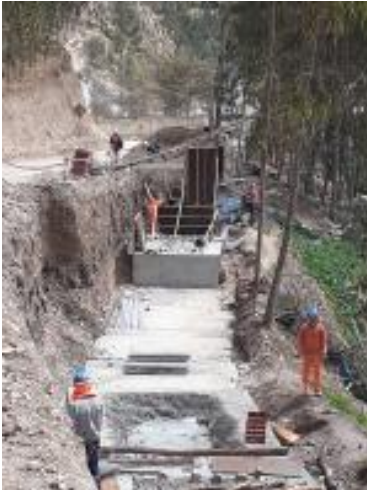
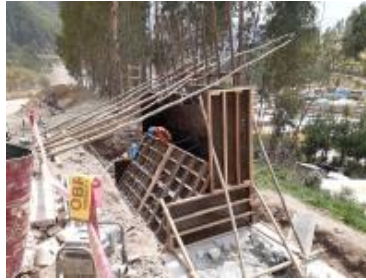
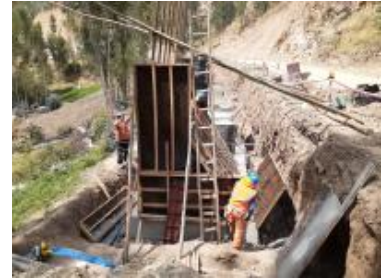
MURO DE CONCRETO CICLOPEO Y ARMADO
PROGRESIVA: KM 204+509 A KM 204+620 LADO DERECHO
ENCOFRADO DE PANTALLA PAÑO 20 DE MURO DE CONCRETO CICLOPEO

-SE REALIZO EL CONTROL DE ENCOFRADO DE PANTALLA PAÑO 20 DE MURO DE CONCRETO CICLOPEO Y ARMADO, KM 204+509 A KM 204+620 L/D

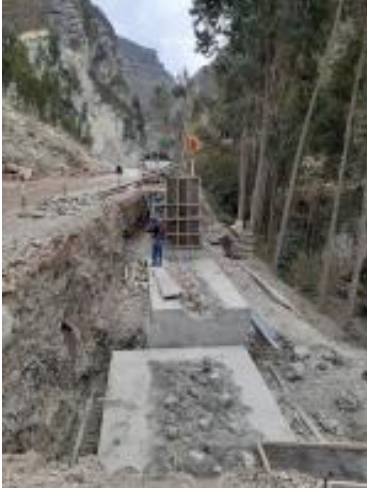
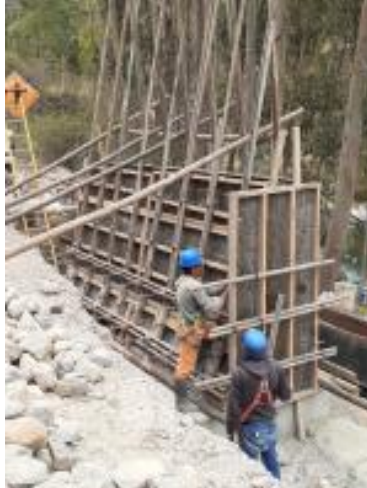
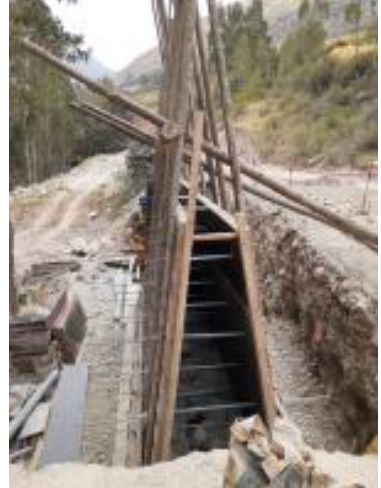
MURO DE CONCRETO CICLOPEO
PROGRESIVA: KM 207+115 A KM 207+130 LADO DERECHO
ENCOFRADO DE PANTALLA PAÑO 3 DE MURO DE CONCRETO CICLOPEO

-SE REALIZÓ EL CONTROL DE ENCOFRADO DE PANTALLA PAÑO 3 DE MURO DE CONCRETO CICLOPEO, KM 207+115 A KM 207+130 L/D
