BITACORA ELECTRÓNICA DE OBRA

INFORME N° 115-2023 DE FECHA 30 DE SEPTIEMBRE DEL 2023
 ENTIDAD: PROVÍAS NACIONAL / DIRECCIÓN DE OBRAS
 FINANCIAMIENTO: RECURSOS ORDINARIOS
 OBRA: MEJORAMIENTO DE LA CARRETERA OYÓN – AMBO, TRAMO II, DESVIÓ CERRO DE PASCO (KM 181+000) – DV. CHACAYÁN (KM 230+000)
 CONTRATO DE EJECUCION DE OBRA N° 167-2018-MTC/20.2 CON LA EMPRESA CONTRATISTA CONSORCIO CARRETERO DEL PERU CONFORMADO POR LAS EMPRESAS: CHINA GEZHOUBA GROUP COMPANY LIMITED SUCURSAL DEL PERU Y EIVI S.A.C., PARA LA EJECUCIÓN DE LA OBRA "MEJORAMIENTO DE LA CARRETERA OYÓN – AMBO, TRAMO II: DESVIO CERRO DE PASCO (KM 181+000) – DV CHACAYÁN (KM 230+000)".
 CONTRATO DE SERVICIO DE CONSULTORIA N° 147-2018-MTC/20.2 CON EL CONSORCIO SUPERVISOR OYON CHACAYAN INTEGRADO POR LAS EMPRESAS: SERVICIO DE CONSULTORES ANDINOS SOCIEDAD ANONIMA – SERCONSULT S.A Y ASISTENCIA TECNICA Y JURIDICA CONSULTORES SL – ATJSL, PARA LA SUPERVISION DE LA OBRA "MEJORAMIENTO DE LA CARRETERA OYÓN – AMBO, TRAMO II: DESVIO CERRO DE PASCO (KM 181+000) – DV CHACAYÁN (KM 230+000)".

I). OBRA: MEJORAMIENTO DE LA CARRETERA OYÓN – AMBO, TRAMO II, DESVIÓ CERRO DE PASCO (KM 181+000) – DV. CHACAYÁN (KM 230+000)

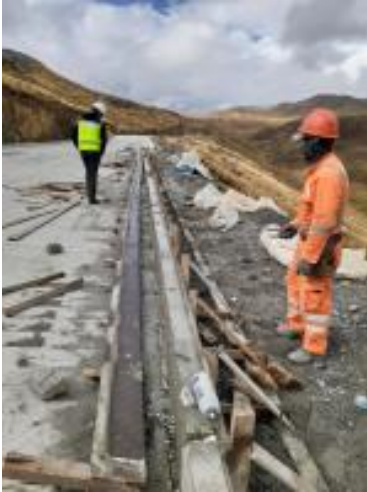
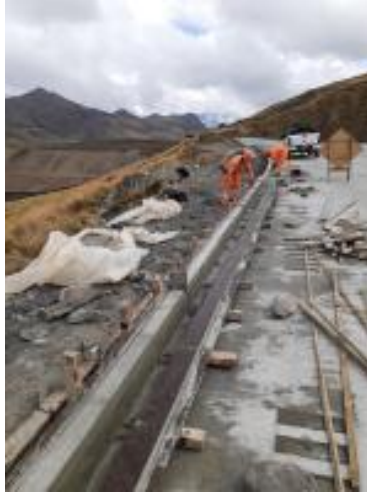
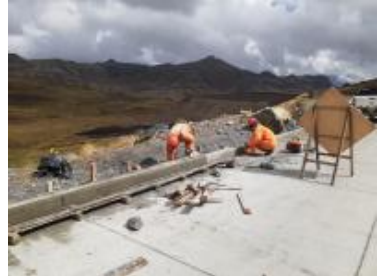
BORDILLO DE CONCRETO
PROGRESIVA: KM 183+219 A KM 183+260 LADO IZQUIERDO
DESENCOFRADO DE BORDILLO DE CONCRETO

PERSONAL UTILIZADO:
01 OFICIAL, 01 PEON
MAQUINARIA Y EQUIPO UTILIZADO:
HERRAMIENTAS MANUALES

-SE REALIZO EL CONTROL DE DESENCOFRADO DE BORDILLO DE CONCRETO, KM 183+219 A KM 183+260 L/I

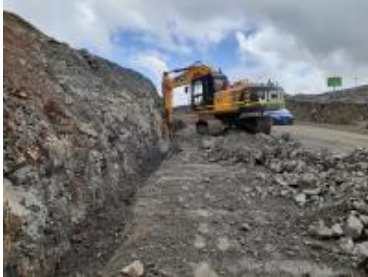
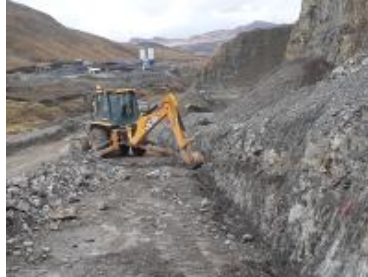
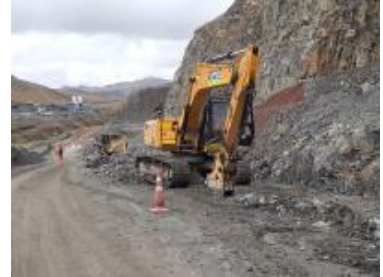
SUBDREN LONGITUDINAL
PROGRESIVA: KM 188+870 A KM 188+930 LADO IZQUIERDO
EXCAVACION Y PERFORACION (ROCA DURA Y TIERRA SUELTA) DE SUBDREN LONGITUDINAL

PERSONAL UTILIZADO:
01 CONTROLADOR, 02 OPERADORES DE MAQUINARIA
MAQUINARIA Y EQUIPO UTILIZADO:
01 EXCAVADORA MARTILLO, 01 RETROEXCAVADORA, HERRAMIENTAS MANUALES

-SE REALIZO EL CONTROL DE EXCAVACION Y PERFORACION (ROCA DURA Y TIERRA SUELTA) DE SUBDREN LONGITUDINAL, KM 188+870 A KM 188+930 L/I

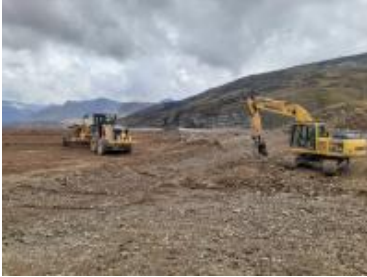
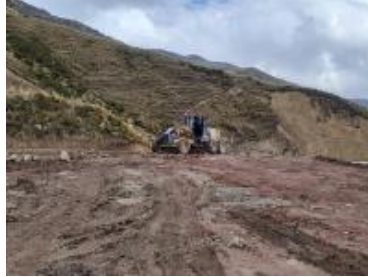
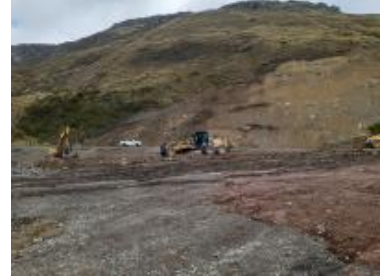
DME 19
PROGRESIVA: KM 190+200 LADO DERECHO
ACOPIO, CONFORMACION Y ACOMODO DEL MATERIAL EXCEDENTE DE CORTES DE TALUD EN DME

PERSONAL UTILIZADO:
01 VIGIA, 01 CONTROLADOR, 02 OPERADORES DE MAQUINARIA
MAQUINARIA Y EQUIPO UTILIZADO:
01 MOTONIVELADORA, 01 EXCAVADORA ORUGA

-SE REALIZO EL CONTROL DE ACOPIO, CONFORMACION Y ACOMODO DEL MATERIAL EXCEDENTE DE CORTES DE TALUD EN DME 19, KM 190+200 L/D

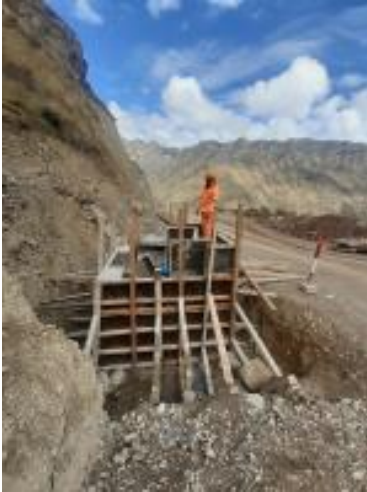
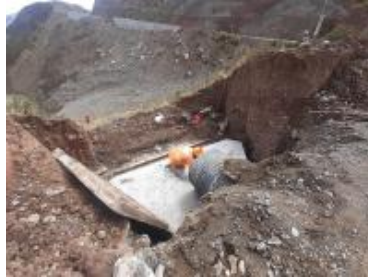
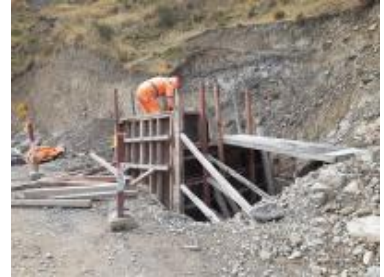
ALCANTARILLA TMC Ø 36"
PROGRESIVA: KM 194+450 LADO DERECHO Y LADO IZQUIERDO
ENCOFRADO DE CAJA RECEPTORA DE ALCANTARILLA TMC Ø 36" LADO IZQUIERDO
ENCOFRADO DE ALEROS Y CABEZAL DE SALIDA LADO DERECHO DE ALCANTARILLA TMC

PERSONAL UTILIZADO:
01 OPERARIO, 01 OFICIAL, 01 PEON
MAQUINARIA Y EQUIPO UTILIZADO:
HERRAMIENTAS MANUALES, PANELES DE TRIPLAY FENÓLICO DE 18 MM ARMADO CON BASTIDORES DE MADERA PARA ENCOFRADO, PANELES METALICOS PARA ENCOFRADO, LISTONES DE MADERA

-SE REALIZO EL CONTROL DE ENCOFRADO DE CAJA RECEPTORA DE ALCANTARILLA TMC Ø 36" LADO IZQUIERDO, ASI COMO EL CONTROL DE ENCOFRADO DE ALEROS Y CABEZAL DE SALIDA LADO DERECHO DE ALCANTARILLA TMC Ø 36", KM 194+450

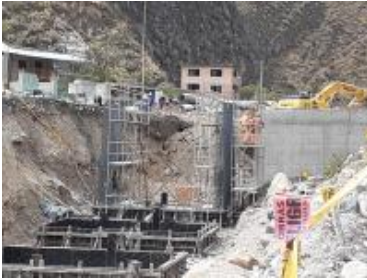
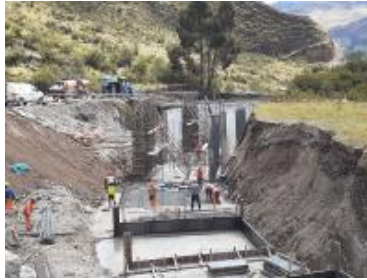
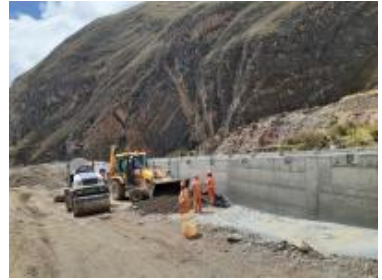
CANAL DE PROTECCION – RABI
PROGRESIVA: KM 201+519.23 A KM 201+835.66 LADO DERECHO
RELLENO Y COMPACTACION ESTRUCTURAL CON MATERIAL SELECCIONADO EN CARA ANTERIOR DE CANAL DE PROTECCION – RABI
ARMADO DE ESTRUCTURA DE FIERRO DE LOSA INFERIOR DE CANAL DE PROTECCION – RABI
ARMADO DE ESTRUCTURA DE FIERRO DE PARED LADO IZQUIERDO DE CANAL DE PROTECCION – RABI

PERSONAL UTILIZADO:
02 CAPATACES, 08 OPERARIOS, 07 OFICIALES, 04 PEONES, 01 VIGIA, 02 OPERADORES DE MAQUINARIA
MAQUINARIA Y EQUIPO UTILIZADO:
HERRAMIENTAS MANUALES, ARNES DE SEGURIDAD Y LINEA DE VIDA, ANDAMIO METALICO, 01 RODILLO COMPACTADOR DE 2.6 TN, 01 RETROEXCAVADORA

-SE REALIZO EL CONTROL DE RELLENO Y COMPACTACION ESTRUCTURAL CON MATERIAL SELECCIONADO EN CARA ANTERIOR DE CANAL DE PROTECCION – RABI, ASI COMO EL CONTROL DE ARMADO DE ESTRUCTURA DE FIERRO DE LOSA INFERIOR DE CANAL DE PROTECCION – RABI, TAMBIEN EL CONTROL DE ARMADO DE ESTRUCTURA DE FIERRO DE PARED LADO IZQUIERDO DE CANAL DE PROTECCION – RABI, KM 201+519.23 A KM 201+835.66 L/D

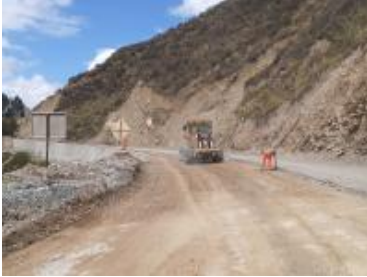
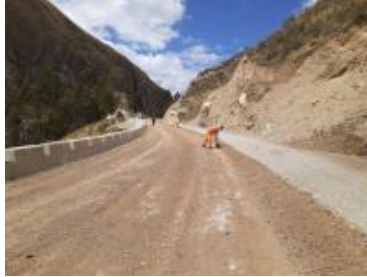
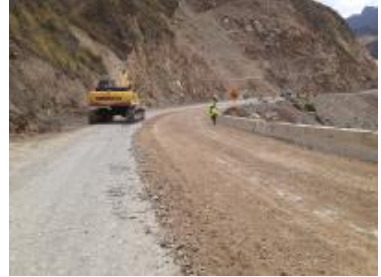
MOVIMIENTO DE TIERRA
PROGRESIVA: KM 202+240 A KM 202+400
MEJORAMIENTO DE SUELO: COLOCACION, EXPANSION Y COMPACTACION DE MATERIAL
ESTRUCTURAL SELECCIONADO EN PLATAFORMA A NIVEL DE SUBRASANTE

PERSONAL UTILIZADO:
01 CAPATAZ, 01 OFICIAL, 02 PEONES, 02 VIGIAS, 01 OPERADOR DE MAQUINARIA
MAQUINARIA Y EQUIPO UTILIZADO:
01 MOTONIVELADORA, HERRAMIENTAS MANUALES

-SE REALIZO EL CONTROL DE MEJORAMIENTO DE SUELO: COLOCACION, EXPANSION Y COMPACTACION DE MATERIAL ESTRUCTURAL SELECCIONADO EN PLATAFORMA A NIVEL DE SUBRASANTE, KM 202+240 A KM 202+400

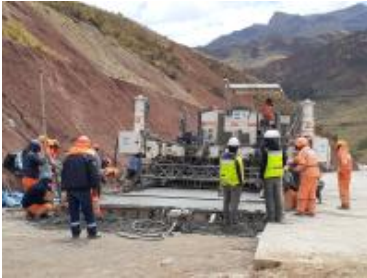
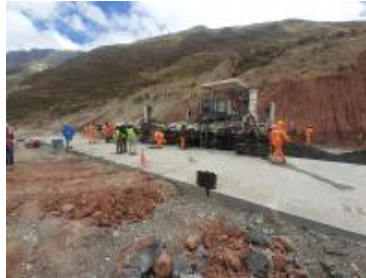
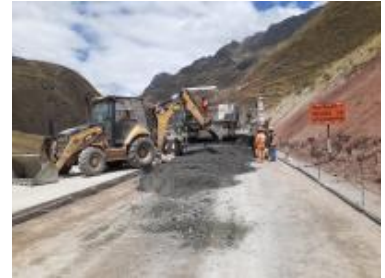
PAVIMENTACION
PROGRESIVA: KM 202+987 A KM 203+120 LADO IZQUIERDO
COLOCACIÓN DE CONCRETO HIDRAULICO F'C=280 KG/CM2 (160 M3), e=0.25 M EN VIA LADO
IZQUIERDO

HERRAMIENTAS MANUALES, TABICA PERIMETRAL DE METAL, 01 PAVIMENTADORA DE
CONCRETO, 01 VIBRADOR DE CONCRETO, 01 CEPILLO TEXTURIZADOR, REGLA DE ALUMINIO, 05
VOLQUETES, 01 RETROEXCAVADORA, REGLA FLOTA PARA CONCRETO, CANASTILLA DE DOWELS,
MOLDE PARA SONORIZADOR, BALIZAS, HILO GUIA, ALISADOR DE PAVIMENTO

-SE REALIZO EL CONTROL DE PAVIMENTACION: ELABORACIÓN DE MEZCLA DE CONCRETO Y COLOCACIÓN DE CONCRETO HIDRAULICO F'C=280 KG/CM2 (160 M3), e=0.25 M EN VIA LADO IZQUIERDO, KM 202+987 A KM 203+120 L/I

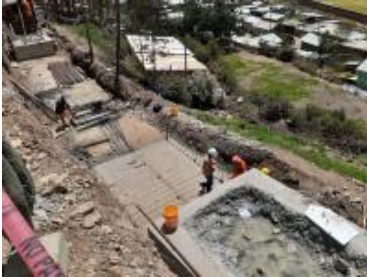
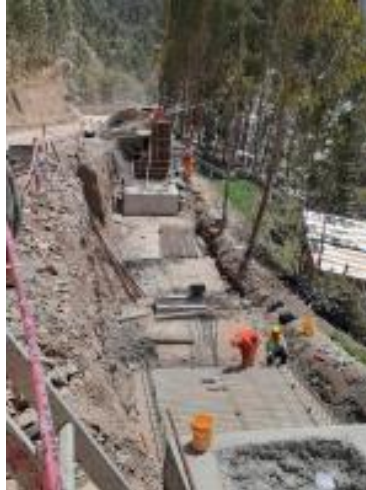
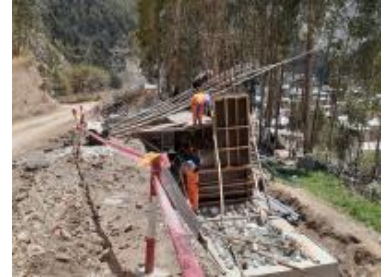
MURO DE CONCRETO CICLOPEO Y ARMADO
PROGRESIVA: KM 204+509 A KM 204+620 LADO DERECHO
ARMADO DE ESTRUCTURA DE FIERRO DE ZAPATA PAÑO 14 DE MURO DE CONCRETO ARMADO
ENCOFRADO DE PANTALLA PAÑO 20 DE MURO DE CONCRETO CICLOPEO

PERSONAL UTILIZADO:
02 CAPATACES, 03 OPERARIOS, 02 OFICIALES, 03 PEONES
MAQUINARIA Y EQUIPO UTILIZADO:
PANELES DE TRIPLAY FENÓLICO DE 18 MM ARMADO CON BASTIDORES DE MADERA PARA ENCOFRADO, PANELES METALICOS PARA ENCOFRADO, LISTONES DE MADERA, HERRAMIENTAS MANUALES, ANDAMIO DE MADERA

-SE REALIZO EL CONTROL DE ARMADO DE ESTRUCTURA DE FIERRO DE ZAPATA PAÑO 14 DE MURO DE CONCRETO CICLOPEO Y ARMADO, ASI COMO EL CONTROL DE ENCOFRADO DE PANTALLA PAÑO 20 DE MURO DE CONCRETO CICLOPEO Y ARMADO, KM 204+509 A KM 204+620 L/D

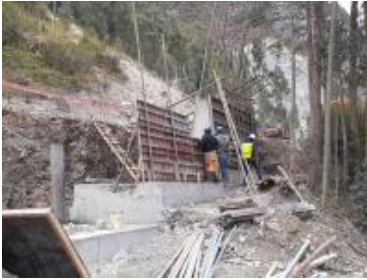
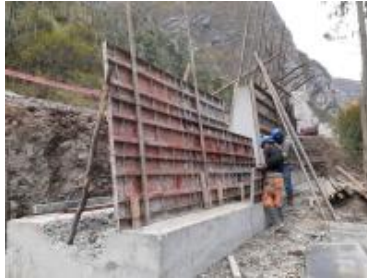
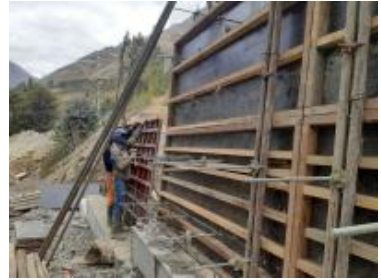
MURO DE CONCRETO CICLOPEO
PROGRESIVA: KM 207+115 A KM 207+130 LADO DERECHO
ENCOFRADO DE PANTALLA PAÑO 2 DE MURO DE CONCRETO CICLOPEO

PERSONAL UTILIZADO:
01 OPERARIO, 01 OFICIAL
MAQUINARIA Y EQUIPO UTILIZADO:
HERRAMIENTAS MANUALES, PANELES DE TRIPLAY FENÓLICO DE 18 MM ARMADO CON
BASTIDORES DE MADERA PARA ENCOFRADO, PANELES METALICOS PARA ENCOFRADO,
LISTONES DE MADERA

-SE REALIZÓ EL CONTROL DE ENCOFRADO DE PANTALLA PAÑO 2 DE MURO DE CONCRETO CICLOPEO, KM 207+115 A KM 207+130 L/D
