BITACORA ELECTRÓNICA DE OBRA

INFORME N° 116-2023 DE FECHA 02 DE OCTUBRE DEL 2023
 ENTIDAD: PROVÍAS NACIONAL / DIRECCIÓN DE OBRAS
 FINANCIAMIENTO: RECURSOS ORDINARIOS
 OBRA: MEJORAMIENTO DE LA CARRETERA OYÓN – AMBO, TRAMO II, DESVIÓ CERRO DE PASCO (KM 181+000) – DV. CHACAYÁN (KM 230+000)
 CONTRATO DE EJECUCION DE OBRA N° 167-2018-MTC/20.2 CON LA EMPRESA CONTRATISTA CONSORCIO CARRETERO DEL PERU CONFORMADO POR LAS EMPRESAS: CHINA GEZHOUBA GROUP COMPANY LIMITED SUCURSAL DEL PERU Y EIVI S.A.C., PARA LA EJECUCIÓN DE LA OBRA "MEJORAMIENTO DE LA CARRETERA OYÓN – AMBO, TRAMO II: DESVIO CERRO DE PASCO (KM 181+000) – DV CHACAYÁN (KM 230+000)".
 CONTRATO DE SERVICIO DE CONSULTORIA N° 147-2018-MTC/20.2 CON EL CONSORCIO SUPERVISOR OYON CHACAYAN INTEGRADO POR LAS EMPRESAS: SERVICIO DE CONSULTORES ANDINOS SOCIEDAD ANONIMA – SERCONSULT S.A Y ASISTENCIA TECNICA Y JURIDICA CONSULTORES SL – ATJSL, PARA LA SUPERVISION DE LA OBRA "MEJORAMIENTO DE LA CARRETERA OYÓN – AMBO, TRAMO II: DESVIO CERRO DE PASCO (KM 181+000) – DV CHACAYÁN (KM 230+000)".

I). OBRA: MEJORAMIENTO DE LA CARRETERA OYÓN – AMBO, TRAMO II, DESVIÓ CERRO DE PASCO (KM 181+000) – DV. CHACAYÁN (KM 230+000)

Panel Fotográfico de la Bitacora

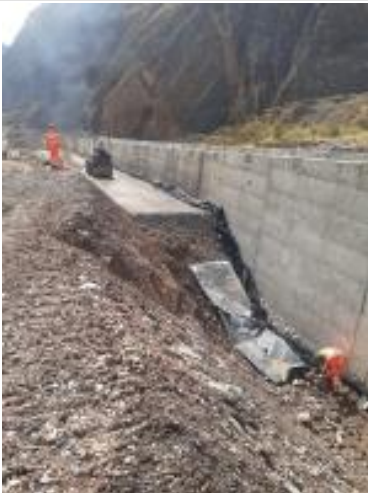
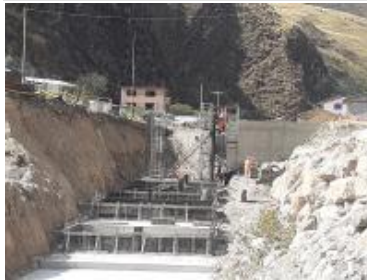
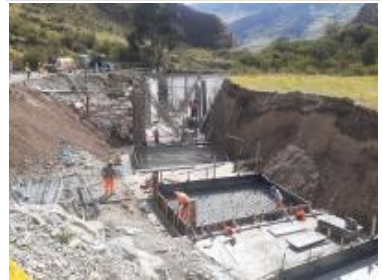
CANAL DE PROTECCION – RABI
PROGRESIVA: KM 201+519.23 A KM 201+835.66 LADO DERECHO
RELLENO Y COMPACTACION ESTRUCTURAL CON MATERIAL SELECCIONADO EN CARA ANTERIOR DE CANAL DE PROTECCION – RABI
ARMADO DE ESTRUCTURA DE FIERRO DE DOS LOSAS INFERIORES DE CANAL DE PROTECCION – RABI
ARMADO DE ESTRUCTURA DE FIERRO DE DOS PAREDES LADO IZQUIERDO Y LADO DERECHO DE CANAL DE PROTECCION – RABI
ENCOFRADO DE PARED LADO IZQUIERDO DE CANAL DE PROTECCION – RABI

PERSONAL UTILIZADO:
02 CAPATACES, 06 OPERARIOS, 07 OFICIALES, 04 PEONES, 01 VIGIA, 01 OPERADOR DE MAQUINARIA
MAQUINARIA Y EQUIPO UTILIZADO:
HERRAMIENTAS MANUALES, ANDAMIO METALICO, PANELES DE TRIPLAY FENÓLICO DE 18 MM ARMADO CON BASTIDORES DE MADERA PARA ENCOFRADO, PANELES METALICOS PARA ENCOFRADO, LISTONES DE MADERA, ARNES DE SEGURIDAD Y LINEA DE VIDA, 01 RODILLO COMPACTADOR DE 2.6 TN
MADERA

-SE REALIZO EL CONTROL DE RELLENO Y COMPACTACION ESTRUCTURAL CON MATERIAL SELECCIONADO EN CARA ANTERIOR DE CANAL DE PROTECCION – RABI, ASI COMO EL CONTROL DE ARMADO DE ESTRUCTURA DE FIERRO DE DOS LOSAS INFERIORES DE CANAL DE PROTECCION – RABI, TAMBIEN EL CONTROL DE ARMADO DE ESTRUCTURA DE FIERRO DE DOS PAREDES LADO IZQUIERDO Y LADO DERECHO DE CANAL DE PROTECCION – RABI, A LA VEZ EL CONTROL DE ENCOFRADO DE PARED LADO IZQUIERDO DE CANAL DE PROTECCION – RABI, KM 201+519.23 A KM 201+835.66 L/D

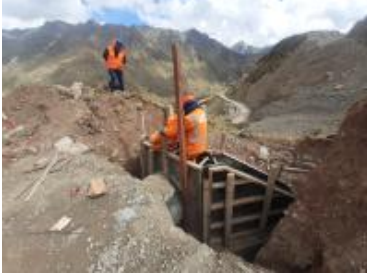
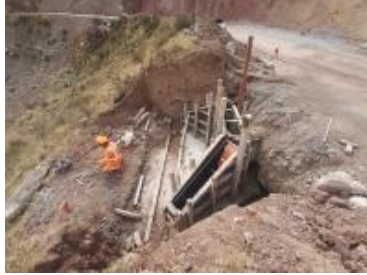
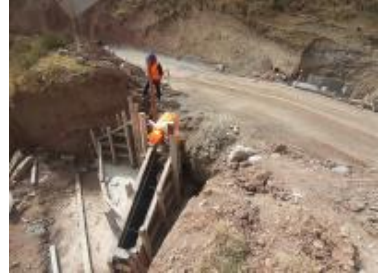
ALCANTARILLA TMC Ø 36"
PROGRESIVA: KM 194+450 LADO DERECHO
ENCOFRADO DE ALEROS – CABEZAL DE SALIDA DE ALCANTARILLA TMC

PERSONAL UTILIZADO:
01 CAPATAZ, 01 OPERARIO, 01 OFICIAL, 01 PEON
MAQUINARIA Y EQUIPO UTILIZADO:
HERRAMIENTAS MANUALES, PANELES DE TRIPLAY FENÓLICO DE 18 MM ARMADO CON
BASTIDORES DE MADERA PARA ENCOFRADO, PANELES METALICOS PARA ENCOFRADO,
LISTONES DE MADERA

-SE REALIZO EL CONTROL DE ENCOFRADO DE ALEROS – CABEZAL DE SALIDA DE ALCANTARILLA TMC Ø 36", KM 194+450 L/D

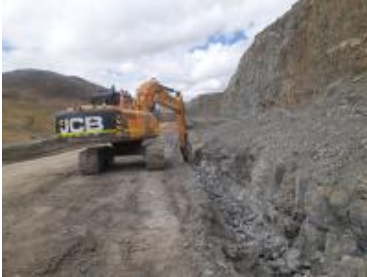
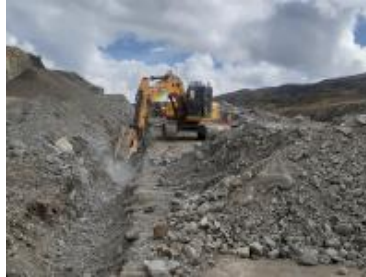
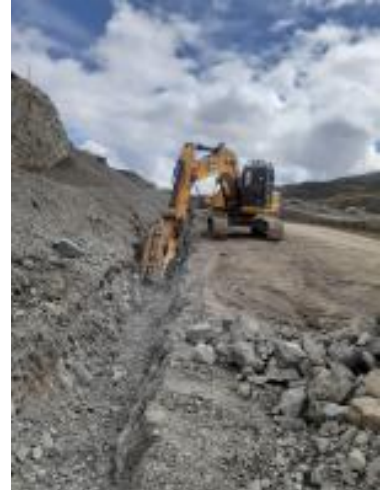
SUBDREN LONGITUDINAL
PROGRESIVA: KM 188+810 A KM 188+840 LADO IZQUIERDO
EXCAVACION Y PERFORACION (ROCA DURA) DE SUBDREN LONGITUDINAL

PERSONAL UTILIZADO:
01 VIGIA, 01 OPERADOR DE MAQUINARIA
MAQUINARIA Y EQUIPO UTILIZADO:
01 EXCAVADORA MARTILLO

-SE REALIZO EL CONTROL DE EXCAVACION Y PERFORACION (ROCA DURA) DE SUBDREN LONGITUDINAL, KM 188+810 A KM 188+840 L/I

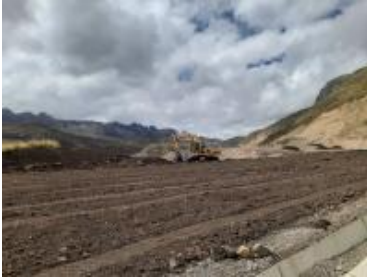
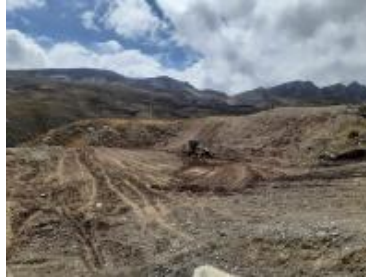
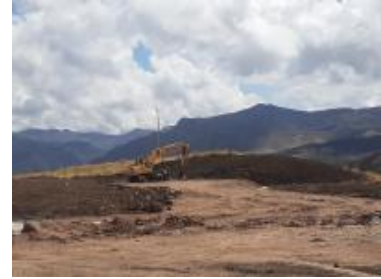
DME 19
PROGRESIVA: KM 190+200 LADO DERECHO
ACOPIO, CONFORMACION Y EXPANSION DEL MATERIAL TOPSOIL EN DME

PERSONAL UTILIZADO:
01 CONTROLADOR, 02 OPERADORES DE MAQUINARIA
MAQUINARIA Y EQUIPO UTILIZADO:
01 MOTONIVELADORA, 01 EXCAVADORA ORUGA

-SE REALIZO EL CONTROL DE ACOPIO, CONFORMACION Y EXPANSION DEL MATERIAL TOPSOIL EN DME 19, KM 190+200 L/D

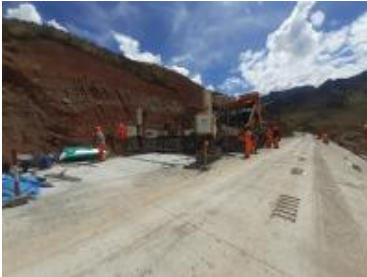
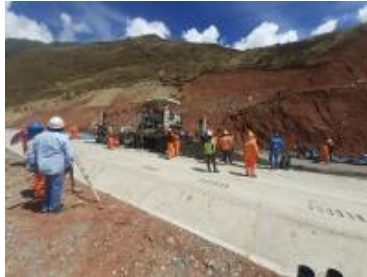
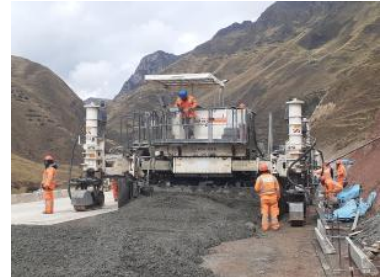
PAVIMENTACION

PROGRESIVA: KM 202+980 A KM 203+098 LADO IZQUIERDO

COLOCACIÓN DE CONCRETO HIDRAULICO F'C=280 KG/CM2 (140 M3), e=.25 M EN VIA LADO IZQUIERDO

HERRAMIENTAS MANUALES, TABICA PERIMETRAL DE METAL, 01 PAVIMENTADORA DE CONCRETO, 01 VIBRADOR DE CONCRETO, 01 CEPILLO TEXTURIZADOR, REGLA DE ALUMINIO, 05 VOLQUETES, 01 RETROEXCAVADORA, REGLA FLOTA PARA CONCRETO, CANASTILLA DE DOWELS, MOLDE PARA SONORIZADOR, BALIZAS, HILO GUIA, ALISADOR DE PAVIMENTO

-SE REALIZO EL CONTROL DE PAVIMENTACION: ELABORACIÓN DE MEZCLA DE CONCRETO Y COLOCACIÓN DE CONCRETO HIDRAULICO F'c=280 KG/CM² (140 M3), e=.25 M EN VIA LADO IZQUIERDO, KM 202+980 A KM 203+098 L/I

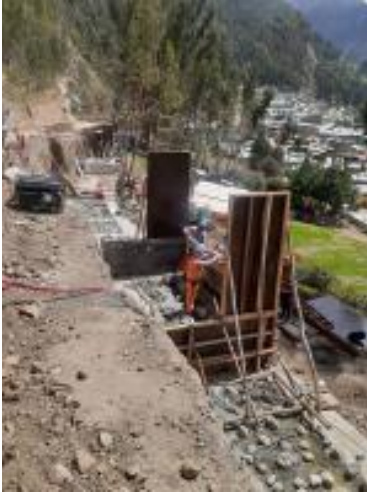
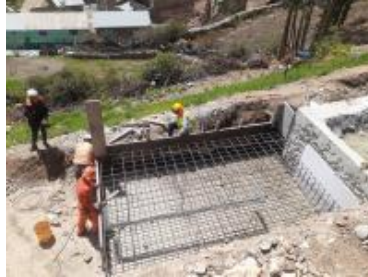
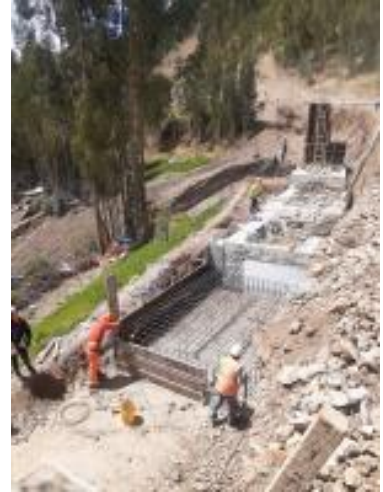
MURO DE CONCRETO CICLOPEO Y ARMADO
PROGRESIVA: KM 204+509 A KM 204+620 LADO DERECHO
ARMADO DE ESTRUCTURA DE FIERRO DE ZAPATA PAÑO 14 DE MURO DE CONCRETO ARMADO
ENCOFRADO DE PANTALLA PAÑO 10 DE MURO DE CONCRETO CICLOPEO

PERSONAL UTILIZADO:
02 CAPATACES, 03 OPERARIOS, 02 OFICIALES, 03 PEONES
MAQUINARIA Y EQUIPO UTILIZADO:
PANELES DE TRIPLAY FENÓLICO DE 18 MM ARMADO CON BASTIDORES DE MADERA PARA ENCOFRADO, PANELES METALICOS PARA ENCOFRADO, LISTONES DE MADERA, HERRAMIENTAS MANUALES, ANDAMIO DE MADERA

-SE REALIZO EL CONTROL DE ARMADO DE ESTRUCTURA DE FIERRO DE ZAPATA PAÑO 14 DE MURO DE CONCRETO ARMADO, ASI COMO EL CONTROL DE ENCOFRADO DE PANTALLA PAÑO 10 DE MURO DE CONCRETO CICLOPEO, KM 204+509 A KM 204+620 L/D
