BITACORA ELECTRÓNICA DE OBRA

OBRA: MEJORAMIENTO, CONSERVACIÓN POR NIVELES DE SERVICIO Y OPERACIÓN DEL CORREDOR VIAL: HUANUCO – LA UNIÓN – HUALLANCA – DV. ANTAMINA/ EMP. PE-3N (TINGO CHICO) – NUEVAS FLORES – LLATA – ANTAMINA, TRAMO II.

(PUNTO UNIÓN) INICIO DE LA OBRA KM 52+920 A (TINGO CHICO) FIN DEL TRAMO II KM 102+819 LONG: 49.899 KM

Panel Fotográfico de la Bitacora de Obras

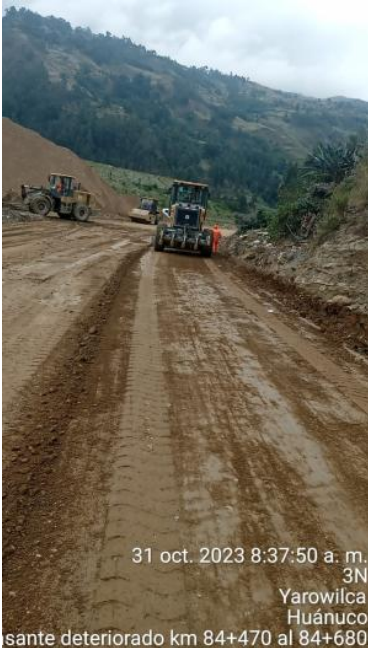
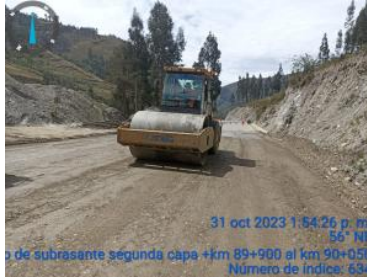
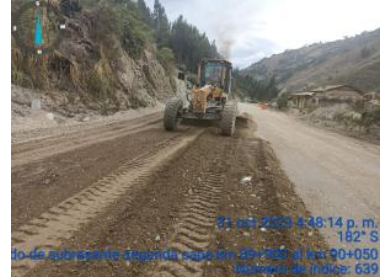
PROGRESIVA: KM 84+470, KM 84+670, KM 89+900, KM 90+050

CONSTRUCCIÓN SUB RASANTE

MEJORAMIENTO DEL SUELO A NIVEL DE SUB RASANTE

COLOCACIÓN DE MATERIAL GRANULAR OVER EN ZONA DE MEJORAMIENTO DEL SUELO

CORTE Y EXCAVACIÓN PARA MEJORAMIENTO DE LA SUB RASANTE

SE VERIFICA LOS TRABAJOS DE CONFORMACIÓN EN LA SUBRASANTE

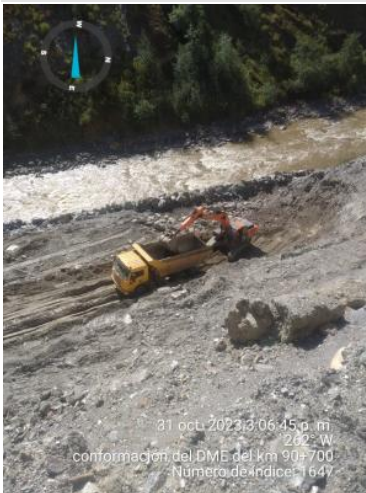
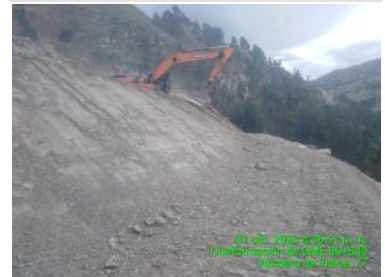
PROGRESIVA: KM 90+700, KM 83+300, KM 80+840

COLOCACION DE MATERIAL EXCEDENTE (DME)

901.A DISPOSICIÓN Y CONFORMACIÓN DE DEPÓSITOS DE MATERIAL EXCEDENTE

901.B1 RETIRO Y ALMACENAMIENTO DE TOP SOIL DE DME COLOCACIÓN, DEPOSITO Y CONFORMACIÓN DEL MATERIAL EXCEDENTE DE LOS CORTES DE TALUD EN EL DME

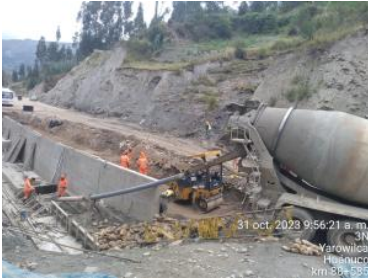
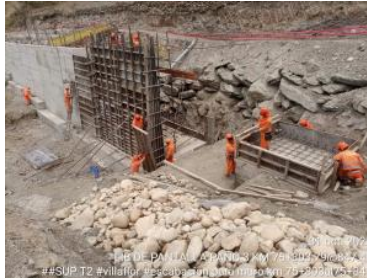
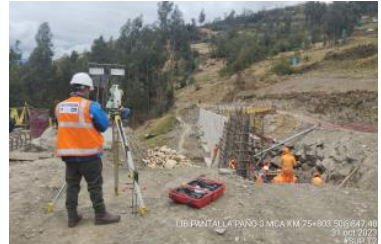
- PROGRESIVA: KM 75+803, KM 88+585, KM 75+807
- CONSTRUCCIÓN MURO DE CONTENCIÓN – (MCA)
- EXCAVACIÓN Y ELIMINACIÓN DEL TERRENO NATURAL
- ENCOFRADO DEL MURO CON PANELES FENÓLICOS METALICOS
- COLOCACIÓN DE CONCRETO PARA SOLADO DE F'C = 100 KG/CM2
- COLOCACIÓN DE CONCRETO PARA ZAPATA DE F'C = 210 KG/CM2

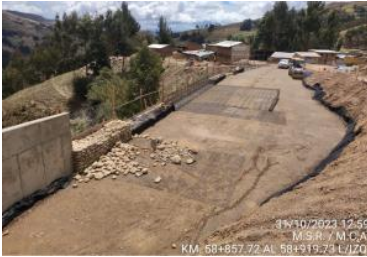
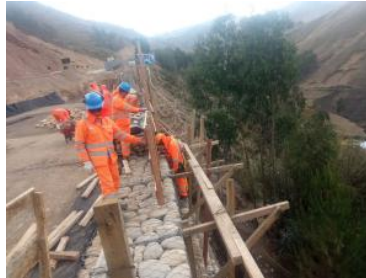
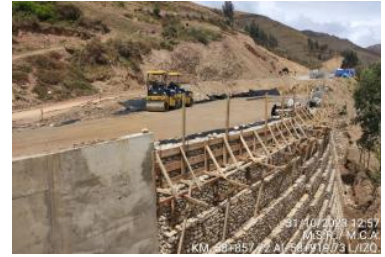
PROGRESIVA: KM 58+857, KM 58+919

CONSTRUCCIÓN MURO MIXTO MSR/MCA

TRABAJOS DE ARMADO Y RELLENO GAVIONES EN MSR/MCA

TRABAJOS DE ARMADO Y RELLENO DE ELEMENTO DE MURO DE SUELO REFORZADO EN MSR/MCA

RELLENO ESTRUCTURAL Y COMPACTADO POR CAPAS MURO SUELO REFORZADO/MURO DE CONCRETO ARMADO

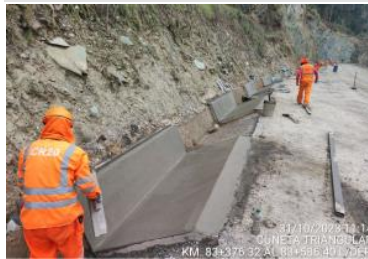
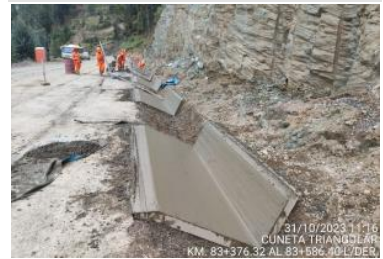
PROGRESIVA: KM 83+736, KM 83+586

CONSTRUCCIÓN DE CUNETAS

VACIADO DE CONCRETO FC 175 KG/CM2 EN PAÑOS INTERMEDIOS DE CUNETA TRIANGULAR

EXCAVACIÓN DE ZANJA DEL TERRENO NATURAL CON MAQUINARIA RETROEXCAVADORA
