BITACORA ELECTRÓNICA DE OBRA

OBRA: MEJORAMIENTO, CONSERVACIÓN POR NIVELES DE SERVICIO Y OPERACIÓN DEL CORREDOR VIAL: HUÁNUCO – LA UNIÓN – HUALLANCA DV. ANTAMINA / EMP. PE-3N (TINGO CHICO) – NUEVAS FLORES – LLATA – ANTAMINA, TRAMO III DEL KM. 102+819 AL KM. 150+421

Panel Fotográfico de la Bitacora de Obras

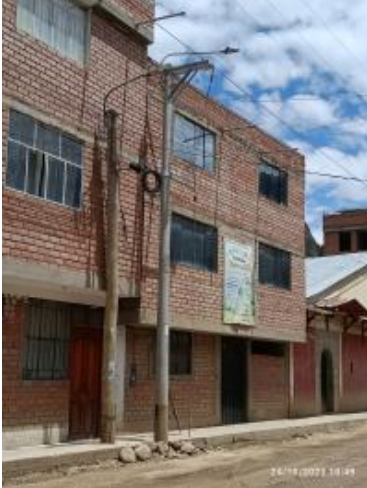
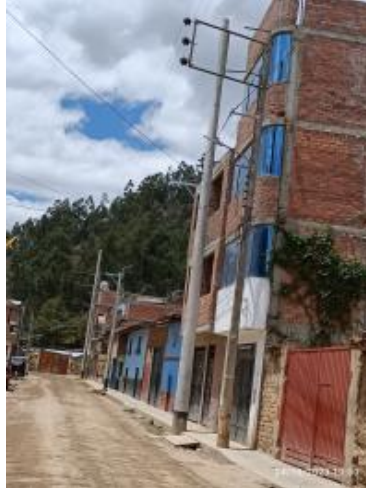
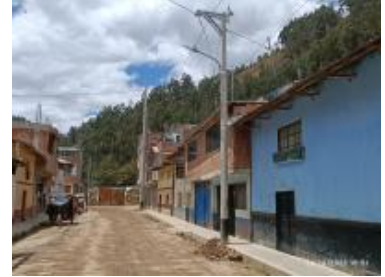
Progresiva: km 130+600 aproximadamente
Calle Tacna

En la calle Tacna del distrito de Ripan, por donde atraviesa el eje de la carretera en construcción, se verifica que fueron instalados nuevos postes que sostienen cableado para energía eléctrica.

Se recomienda solicitar un informe detallado a la Supervisión de obra respecto a la instalación de postes descritos en el Panel Fotográfico N° 1, a fin de conocer si estos fueron instalados dentro del derecho de vía - o no, de corresponder, tomar las acciones correctivas en el marco del Contrato de Obra y de Consultoría suscritos.

Al respecto, se ha solicitado a la Supervisión de Obra, informar si la instalación de dichos postes vendría a ser una nueva interferencia o no para la construcción de la carretera en proceso, de ser el caso, las acciones correspondientes en el marco de sus obligaciones contractuales.

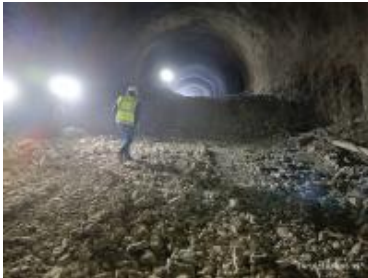
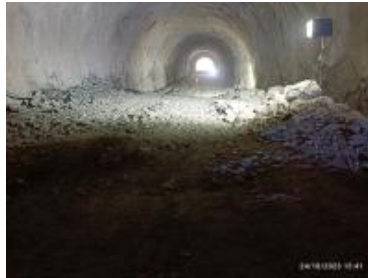
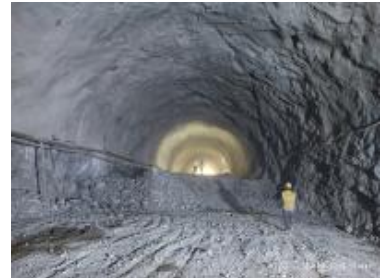
Progresiva: km 144+388 al km 144+975

Personal aproximado verificado en el frente de trabajo: 1 Topógrafo, 02 Capataces, 02 Personal de Laboratorio, 6 Operarios y 6 Oficial.

Equipos aproximados verificados en el frente de trabajo: 01 Cargador Frontal, 01 Excavadora sobre orugas, 03 Carmix, 04 Volquetes con sus respectivos operadores.

Actividades verificadas por personal profesional, técnico y auxiliar del Contratista y la Supervisión de Obra. Se sugirió a la Supervisión de Obra el control adecuado de los procesos constructivos descritos en el expediente técnico y modificatorias, el cumplimiento de los protocolos de seguridad y salud en el trabajo, la adecuada disposición de residuos para su posterior transporte, a fin de garantizar la calidad y durabilidad de la obra. Así como la protección de la vida y el medio ambiente, en cumplimiento de sus obligaciones contractuales.
