BITACORA ELECTRÓNICA DE OBRA

Confirma Bitacora:	Nro Informe:	Fecha Informe:	Nombre De La Obra:	Personal Encargado:
Si	115-2023-MTC/20.9-Igm	28-10-2023	HUANUCO - LA UNION - HUALLANCA, TR 3	LUZMILA GUERRA MOTTA

OBRA: MEJORAMIENTO, CONSERVACIÓN POR NIVELES DE SERVICIO Y OPERACIÓN DEL CORREDOR VIAL: HUÁNUCO – LA UNIÓN – HUALLANCA DV. ANTAMINA / EMP. PE-3N (TINGO CHICO) – NUEVAS FLORES – LLATA – ANTAMINA, TRAMO III DEL KM. 102+819 AL KM. 150+421

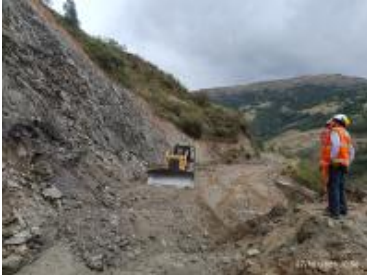
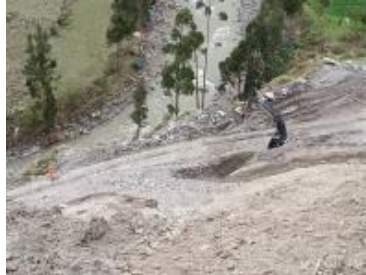
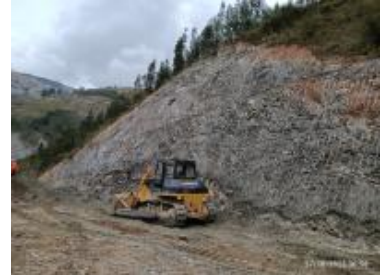
Progresiva: km 103+600 al km 103+680
200 MOVIMIENTO DE TIERRAS
202.BExcavación en Roca Suelta
202.CExcavación en Material suelto

Durante la inspección física se verifica:

- Personal aproximado verificado en el frente de trabajo: 1 Capataz, 2 Personal de Piso y 1 Controlador Vial.
- Equipos aproximados verificados en el frente de trabajo: 01 Excavadora sobre orugas con operador.

- No hay forma de verificar en campo la capacitación del personal que trabaja en altura.
- No se verifica en campo los controles preventivos que se pudieron realizar a efectos del corte para evitar que se derrumbe el talud de las excavaciones

- No cuenta con carpa con mesa para tomar los alimentos.
- No se cuenta con baño químico, en el frente de trabajo se cuenta con personal femenino y masculino. El personal de obra refirió que compartían la carpa, el agua y el baño químico (en cantidad de una (1) unidad) con el frente de trabajo ubicado en el km 104+000 (a más de 400 m. de distancia)

- No se cuenta con estación de emergencia.
- No se cuenta con agua para el consumo humano.
- El lavado de las portacomidas es realizado por parte de cada trabajador en campo.

- Parte del personal del frente de trabajo no usa protectores auditivos, lentes de seguridad, guantes.
- No se cuenta con un procedimiento para trabajos en pendientes, los equipos accederían a las pendientes sin verificar las condiciones del terreno, ángulos de inclinación, competencia del personal y estado de los equipos.

Es preciso indicar, que en el frente de trabajo se viene laborando desde la primera semana del mes de octubre aproximadamente, sin embargo, a la fecha no se ha implementado con equipamiento relacionado a la seguridad y salud en el trabajo descritos líneas arriba, pese a los requerimientos realizados por parte de la suscrita.
