BITACORA ELECTRÓNICA DE OBRA

INFORME Y/O REPORTE N°112_CONTRATO N°68-2023-MNT. TÚNEL MACHUPICCHU/NSCP.2023.
 EMPRESA CONTRATISTA: CONSORCIO CARRETERA CUSCO
 CONTRATO DE OBRA: N° 057-2021-MTC/ 20, del 07.06.2021
 Obra: "MEJORAMIENTO DE LA CARRETERA SANTA MARÍA - SANTA TERESA - PUENTE HIDROELÉCTRICA MACHUPICCHU, ITEM B.- CONSTRUCCIÓN DE TÚNEL Y ACCESOS".
 Monto Del Contrato: S/ 166,167,111.89 INCLUYE IGV
 Nuevo Monto Contractual: S/ 169' 666, 734.47 INCLUYE IGV: este monto es incluido y deducido por los Adicionales y deductivos vinculantes aprobados según RD.
 Plazo de Ejecución Contractual: 900 dc
 Inicio del Plazo Contractual: 23 de junio del 2021
 Término del Plazo Contractual: 9 de diciembre del 2023
 Suspensión de Plazo: 123 dc
 Nuevo Termino del Plazo: 31 de julio del 2024
 SUPERVISOR: CONSORCIO SUPERVISOR SANTA TERESA
 CONTRATO DE CONSULTORÍA DE OBRA N° 035 -2021-MTC/20.2, del 19.03.2021.
 Monto del Contrato de Consultoría: S/. 14,391,447,86 INCLUYE IGV

-SEGUIMIENTO Y MONITOREO EN LAS OFICINAS DE SUPERVISIÓN Y CONTRATISTA.
 -SEGUIMIENTO Y MONITOREO LAS ACTIVIDADES PROGRAMADAS EN EL TÚNEL DEL KM6+240-KM8+027 Y ACCESOS.

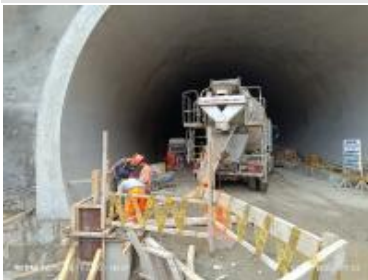
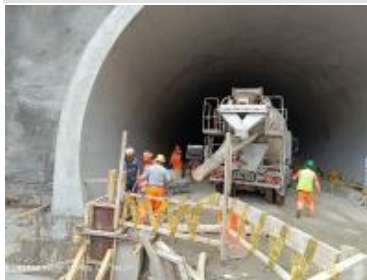
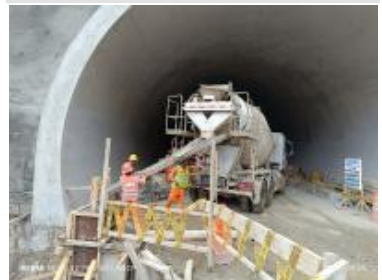
PROGRESIVA: KM6+240
VACIADO DE CONCRETO PARA BUZÓN DE ARQUETA IZQUIERDA.

MO: 1 OPERADOR, 1 OFICIAL, 1 TOPÓGRAFO, 2 AYUDANTESDE, 1 OPERADOR.
EM: 1 MIXER, HERRAMIENTA MANUALES.

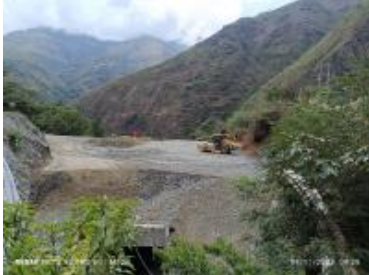
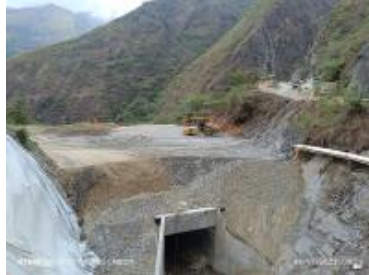
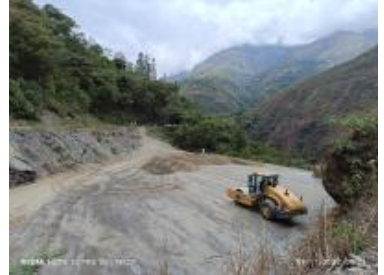
2

PROGRESIVA: KM6+200
CONFORMACIÓN DE RELLENO DE ALCANTARILLA MCA 5x5M.

SE APRECIA EL RELLENO Y COMPACTADO CON MATERIAL ZARANDEADO PARA RELLENO EN LA ALCANTARILLA MCA DE 5x5M.
MO: 1 INGENIERO ASISTENTE DE OBRAS DE ARTE, 1 CAPATAZ, 6 OPERADORES, 4 OFICIALES, 3 PEONES, 1 VIGÍA, 1 PREVENCIÓNISTA (SSOMA).
EM: 1 TRACTOR SOBRE ORUGA, 1 RODILLO COMPACTADOR LISO, 4 VOLQUETES, HERRAMIENTAS MANUALES.

- Conformación de Relleno de la alcantarilla MCA 5x5m: KM6+200.
- Instalación de cajas Caz en lateral izquierdo del Túnel: KM6+815.
- Corte, eliminación de rieles: KM6+760.
- Encofrado caja sifónica: km6+730.

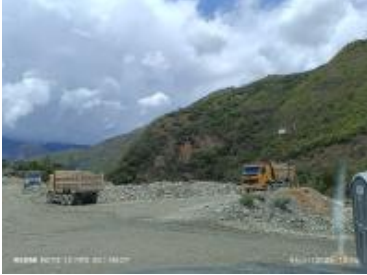
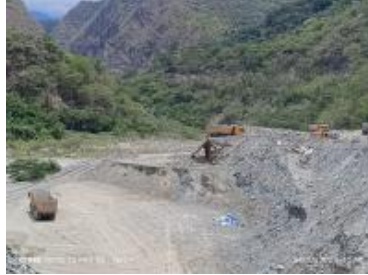
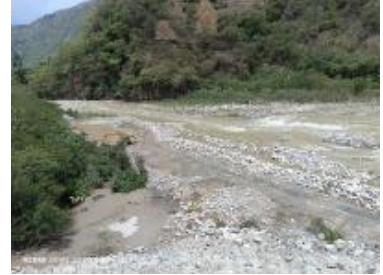
3

PROGRESIVA: KM 4+980
EXTRACCIÓN DE MATERIAL PARA AGREGADO DE LA CANTERA SANTA ROSA.
ACOPIO DE AGREGADO EXTRAÍDO Y TRITURADO.
ELIMINACIÓN DE MATERIAL EXCAVADO PROVENIENTE DE LOS TRABAJOS EN TÚNEL.
ZARANDEO PARA MATERIAL DE RELLENO.

MO: 1 PREVENCIÓNISTA (SSOMA), 1 CAPATAZ, 9 OPERADORES, 1 PERSONAL DE PISO, 1 VIGÍA O CONTROLADOR.
EM: 1 EXCAVADORA SOBRE ORUGA, 8 VOLQUETES, 1 CARGADOR FRONTAL.

• Eliminación de material excavado de los trabajos en el túnel; transporte del acopio de material de la cantera hacia la planta de trituradora, acopio de material triturado: KM4+980.

• Hoy 04.11.2023 se aprecia extracción de material (Borde) de la Cantera Santa Rosa.

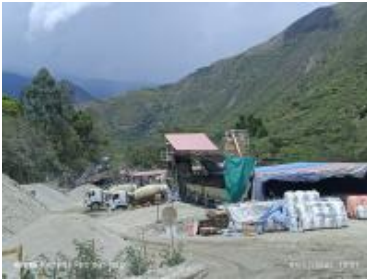
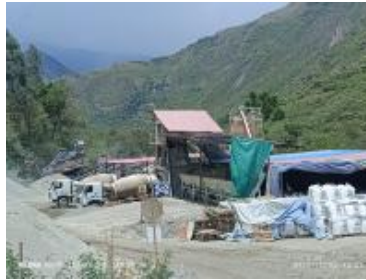
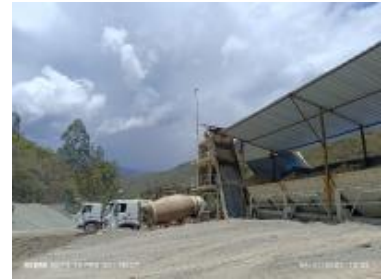
4

PLANTA DE CONCRETO: PRODUCCIÓN DE CONCRETO, PRODUCCIÓN DE SHOTCRETE PARA EL TÚNEL.

SE APRECIA PRODUCCIÓN DE CONCRETO, PRODUCCIÓN DE SHOTCRETE PARA EL TÚNEL CON SU RESPECTIVO CONTROL DE CALIDAD.

• Actividad en la Planta de concreto, producción de concreto y Shotcrete para sostenimiento del Túnel. Planta Trituradora (Chancadora), producción de agregados (arena chancada, arena lavada, piedra chancada de 3/8" y 1 1/2").

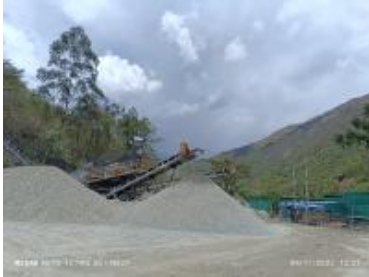
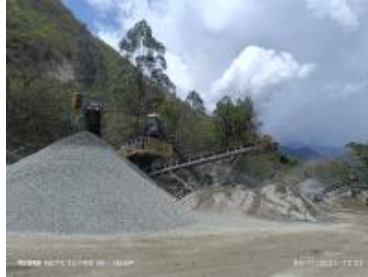
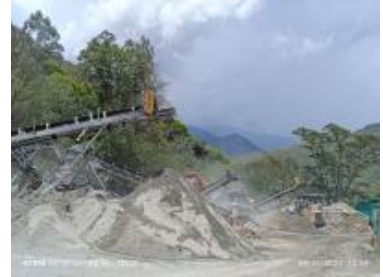
5

PROGRESIVA: KM 4+980
PLANTA TRITURADORA (CHANCADORA): PRODUCCIÓN DE AGREGADO.

SE APRECIA LAS FAJAS, MOTORES, Y TODOS LOS COMPONENTES DE LA PLANTA TRITURADORA EN FUNCIONAMIENTO PARA LA PRODUCCIÓN DE AGREGADO.
MO: 1 INGENIERO ESPECIALISTA DE INSTALACIONES TÚNEL, 1 INGENIERO ASISTENTE DEL ESPECIALISTA DE INSTALACIONES TÚNEL, 1 TÉCNICO DE CONTROL DE CALIDAD, 1 JEFE DE PLANTA TRITURADORA, 2 SOLDADORES, 2 MECÁNICOS, 2 OPERADORES DE LA PLANTA TRITURADORA, 2 ELECTRICISTA, 1 ADMINISTRATIVO, 3 OPERADORES.
EM: 1 CARGADOR FRONTAL, 2 VOLQUETES, 2 SOLDADORAS, 1 COMPRESORA, HERRAMIENTAS MANUALES.

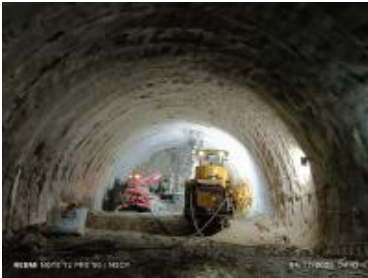
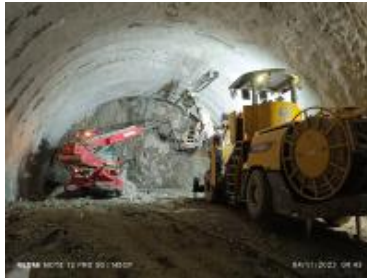
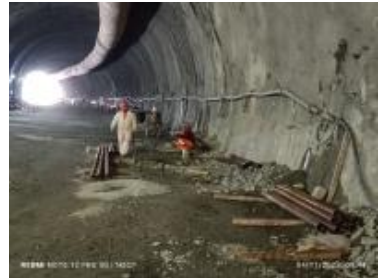
6

INSTALACIÓN MICROPILOTES ROCA TIPO V SALIDA-BAHÍA
 TRAMO: SALIDA-BAHÍA, FRENTE: PK7+845.70 (MICROPILOTES).
 INSTALACIÓN DE MICROPILOTES EN ROCA TIPO V, INYECCIÓN DE LECHADA. (*LAS FOTOGRAFÍAS SIGUIENTES SON DE ESTA ACTIVIDAD).
 EXCAVACIÓN DE ROCA TIPO V EN PORTAL DE SALIDA HACIA LA BAHÍA, PARA CONTRA BÓVEDA.
 LANZAMIENTO DE SHOTCRETE PARA SOSTENIMIENTO PREVENTIVO.
 ELIMINACIÓN DE MATERIAL EXCAVADO (ROCA TIPO V).
 REPLANTEO Y NIVELACIÓN DE CIMBRAS Y CONTROL DE LA EXCAVACIÓN.
 INSTALACIÓN DE CIMBRAS PARA ROCA TIPO V.
 LANZAMIENTO DE SHOTCRETE PARA REFUERZO DEL ÁREA EXCAVADA Y DE LA CIMBRA O CERCHA. LANZAMIENTO DE SHOTCRETE EN CONTRA BOVEDA.

SE APRECIA ACTIVIDADES PROPIAS A LA EXCAVACIÓN DE ROCA TIPO V Y ACTIVIDADES QUE SE GENERAN DESPUES DE ESTA, EN EL PORTAL DE SALIDA DEL TUNEL HACIA LA BAHÍA; EL MATERIAL EXCAVADO SE PROCEDE A ELIMINAR AL DME KM4+980. LUEGO DE LA VERIFICACIÓN DE LAS ACTIVIDADES Y PREVIA LA AUTORIZACIÓN DE LA SUPERVISIÓN SE PROCEDE A REALIZAR EL LANZAMIENTO DE SHOTCRETE PARA REFUERZO DEL ÁREA EXCAVADA, LUEGO SE REALIZA LA INSTALACIÓN DE CIMBRAS O CERCHAS PARA ROCA TIPO V PARA PROSEGUIR CON EL LANZAMIENTO DE SHOTCRETE PARA REFUERZO, ES NECESARIO INDICAR QUE YA INSTALADAS LAS CIMBRAS O CERCHAS, EN 8M SE PROCEDE INSTALAR LOS MICROPILOTES EN ROCA TIPO V (12M CON TRASLAPE DE 4M) E INYECCIÓN DE LECHADA EN LOS MICROPILOTES.
 MO: 1 ESPECIALISTA EN GEOLOGÍA Y GEOTECNIA DE LA SUPERVISIÓN, 1 ESPECIALISTA DE TUNEL DEL CONTRATISTA, 1 INGENIERO ASISTENTE DE PRODUCCIÓN, 1 CAPATAZ, 10 OPERADORES, 1 OPERARIO, 4 OFICIALES, 1 TÉCNICO ELECTRICISTA, 1 MECÁNICO, 1 VIGÍA, 1 TOPOGRAFO, 1 AUXILIAR DE TOPOGRAFÍA.

• Excavación de Roca Tipo V y demás actividades que genera la excavación en el frente del portal de salida hacia la bahía: micropilotes en pk7+845.7.

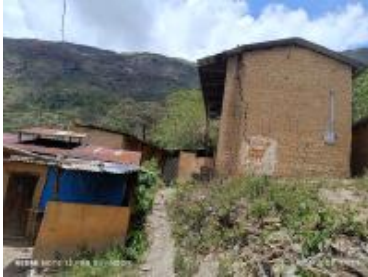
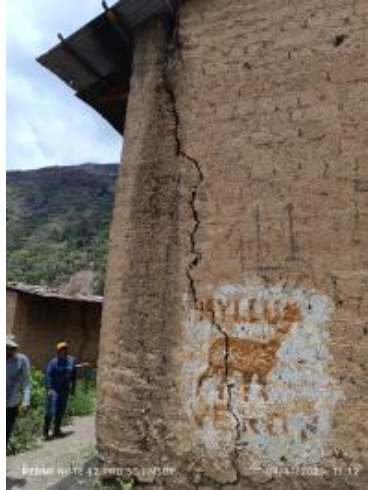
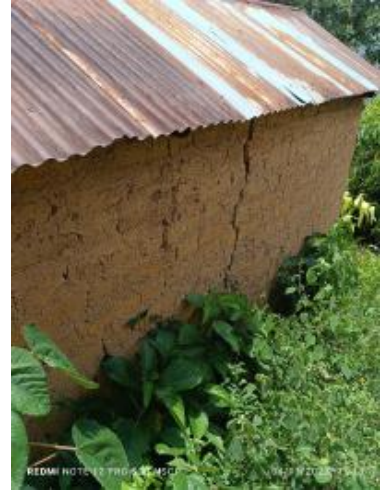
8

PORTAL DE TUNEL DE SALIDA: COMUNIDAD HUACAYUPANA, UBICADA EN LA PARTE SUPERIOR AL PORTAL DE SALIDA,

EL PRESIDENTE DE LA COMUNIDAD DE HUACAYUPANA, SR. WILLIAN SANTOS PEREZ GONZALES, INDICA QUE, LAS VIVIENDAS DE LA COMUNIDAD ESTÁN SIENDO AFECTADAS POR LOS TRABAJOS EN EL TUNEL, PRESENTANDO FISURAS EN PISOS Y PAREDES; ASIMISMO REFIERE QUE, NO SE ESTA CUMPLIENDO ACUERDOS REALIZADOS CON EL CONTRATISTA.

•De la comunidad de Huacayupana ubicada en parte superior al Portal de Salida, las viviendas de la comunidad están siendo afectadas por los trabajos en el túnel, presentando fisuras en pisos y paredes; asimismo refiere que, no se está cumpliendo acuerdos realizados con el contratista.

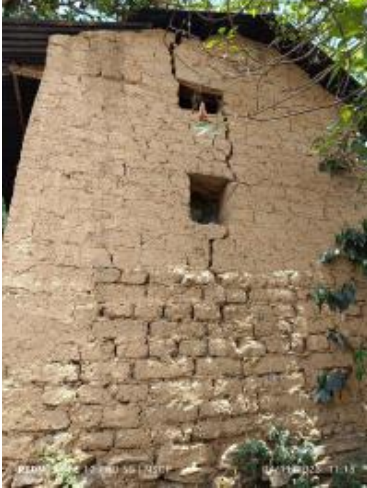
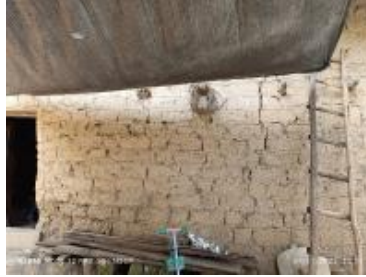
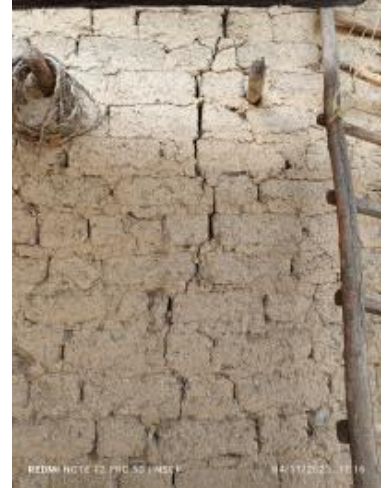
9

PORTAL DE TUNEL DE SALIDA: COMUNIDAD HUACAYUPANA, UBICADA EN LA PARTE SUPERIOR AL PORTAL DE SALIDA,

EL PRESIDENTE DE LA COMUNIDAD DE HUACAYUPANA, SR. WILLIAN SANTOS PEREZ GONZALES, INDICA QUE, LAS VIVIENDAS DE LA COMUNIDAD ESTÁN SIENDO AFECTADAS POR LOS TRABAJOS EN EL TUNEL, PRESENTANDO FISURAS EN PISOS Y PAREDES; ASIMISMO REFIERE QUE, NO SE ESTA CUMPLIENDO ACUERDOS REALIZADOS CON EL CONTRATISTA.

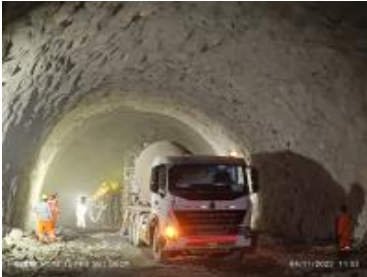
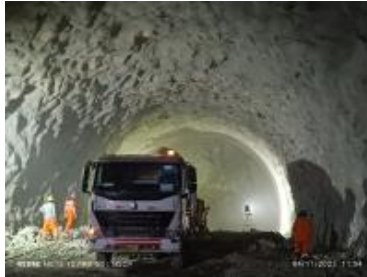
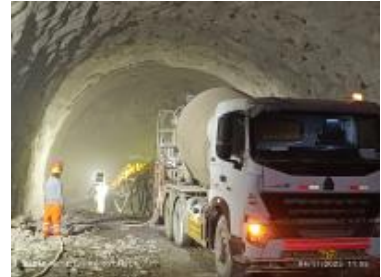
10

TRAMO: BAHÍA -SALIDA PK7+625.50 ROCA TIPO IV
 PERFORACIÓN, DISPOSICIÓN O CARGUÍO DE EXPLOSIVOS.
 EXCAVACIÓN DE ROCA TIPO IV EN BAHÍA HACIA PORTAL DE SALIDA.
 ELIMINACIÓN DE ROCA TIPO IV.
 LANZAMIENTO DE SHOTCRETE PREVENTIVO PARA REFUERZO DEL ÁREA EXCAVADA.
 PERFILADO ROCA TIPO IV.
 INSTALACIÓN DE CIMBRAS O CERCHAS, PERNOS PARA ROCA TIPO IV.
 LANZAMIENTO DE SHOTCRETE PARA REFUERZO DEL ÁREA EXCAVADA Y DE LA CIMBRA O CERCHA. (* LAS FOTOGRAFÍAS SIGUIENTES HACEN REFERENCIA A ESTA ACTIVIDAD).

SE CONTINUA CON LA EJECUCIÓN DEL ADICIONAL N°10. SE APRECIA PROCESOS CONSTRUCTIVOS DE PERFORACIÓN, VOLADURA, EXCAVACIÓN DE ROCA TIPO IV EN BAHÍA HACIA PORTAL DE SALIDA DEL TÚNEL, ELIMINACIÓN DE ROCA TIPO IV, INSTALACIÓN DE PERNOS, CIMBRAS O CERCHAS PARA ROCA TIPO IV, LUEGO DE LA VERIFICACIÓN DE LAS ACTIVIDADES Y PREVIA LA AUTORIZACIÓN DE LA SUPERVISIÓN SE PROCEDE A REALIZAR EL LANZAMIENTO DE SHOTCRETE PARA REFUERZO DEL ÁREA EXCAVADA Y DE LA CIMBRA INSTALADA; ACTIVIDADES QUE SE VIENEN REALIZANDO EN LOS TURNOS DIURNO Y NOCTURNO.
 MO: 1INGENIERO DE TÚNEL, 1 INGENIERO ASISTENTE DE PRODUCCIÓN, 1 PREVENCIÓNISTA (SSOMA), 1 CAPATAZ, 15 OPERADORES, 6 OPERARIOS, 4 OFICIALES, 1 TÉCNICO ELECTRICISTA, 1 MECÁNICO, 1 VIGÍA, 1 TOPOGRAFO, 1 AUXILIAR DE TOPOGRAFÍA, 1 AYUDANTE DE TOPOGRAFÍA.
 EM: 1 MARTILLO HIDRÁULICO (PICOTÓN), 1 JUMBO, 1 TELEHANDLER, 1 EQUIPO ROBOTIZADO PARA LANZAMIENTO DE SHOTCRETE, 3 MIXERES, HERRAMIENTAS MANUALES, 1 ESTACIÓN TOTAL ROBÓTICA, 1 EXCAVADORA SOBRE ORUGA, 2 CARGADORES FRONTALES, 5 VOLQUETES.

• Excavación de Roca Tipo IV y demás actividades que genera la excavación en el frente de la Bahía-Portal Salida (Adicional N°10, ambos turnos diurno-nocturno) cabe resaltar que, al realizar voladura en promedio de avance es de 2 a 3 metros: PK7+625.5.

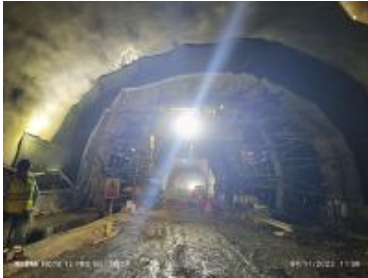
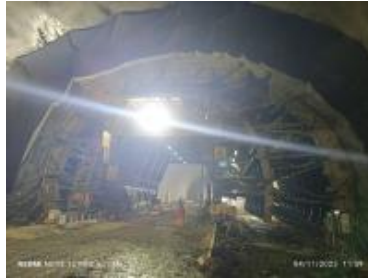
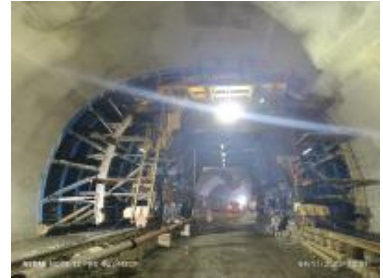
11

ENCOFRADO DE CONCRETO F'C=300KG/CM PARA REVESTIMIENTO DEL TÚNEL (BAHÍA DE ESTACIONAMIENTO)

ENCOFRADO DE CONCRETO REVESTIMIENTO F'C=300KG/CM³ DEL TÚNEL (SECCIÓN DEL ENCOFRADO DEL ANDAMIO DESLIZANTE DE 12M - PAVIMENTADORA DE CONCRETO).

• Encofrado para Concreto de Revestimiento en la Bahía de estacionamiento, encofrado para concreto de

Revestimiento: km7+077.90@km7+087.50.

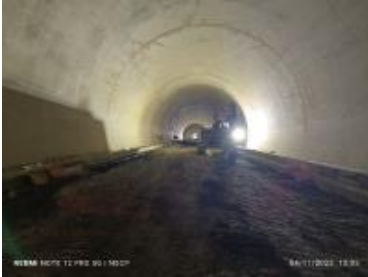
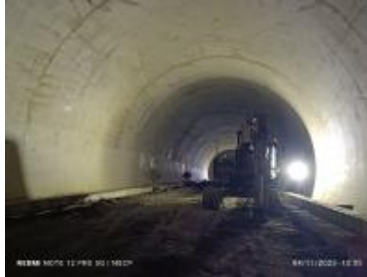
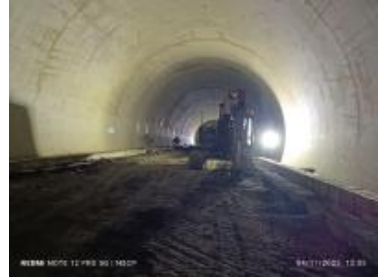
12

PROGRESIVA: KM6+760
CORTE, ELIMINACIÓN DE RIELES IZQUIERDO.

SE APRECIA CORTE, ELIMINACIÓN DE RIELES, RIELES DE CONCRETO QUE SE EJECUTARON POR PROCESO CONSTRUCTIVO A COSTO DEL CONTRATISTA.
NO SE APRECIA UN PERSONAL DE PISO O VIGIÁ PARA CONTROLAR EL TRÁNSITO DEL PERSONAL.
MO: 1 OPERARIO.
EM: 1 MARTILLO HIDRÁULICO SOBRE ORUGA.

- Se recomienda al contratista continuar con la programación de las actividades en cumplimiento al cronograma actual aprobado. Se recomienda constante mantenimiento de sus equipos y maquinarias; por otra parte, recomienda al contratista hacer entrega de EPPs a los colaboradores en obra.
- Se recomienda a la supervisión agilizar de manera oportuna los permisos respectivos para la explotación de la Cantera Chaullay; asimismo se recomienda mayor control de las actividades en obra y exigencia al contratista en cumplimiento de la seguridad en obra.

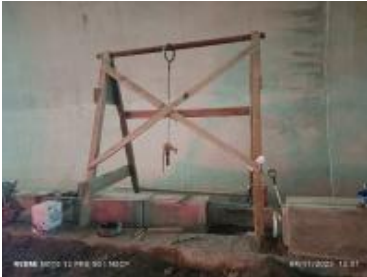
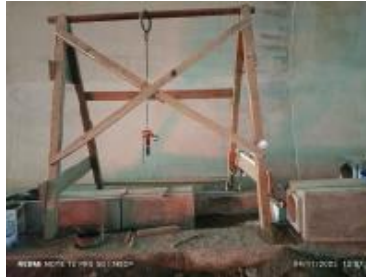
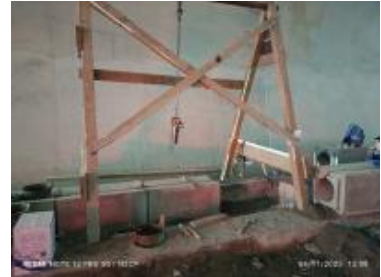
13

PROGRESIVA: PK6+815
INSTALACIÓN DE CAJAS CAZ LATERAL IZQUIERDO

SE APRECIA INSTALACIONES DE CAJAS PREFABRICADAS TIPO CAZ EN LATERAL IZQUIERDO DEL TUNEL.
MO: 1 CAPATAZ, 2 OPERARIOS, 2 OFICIALES.
EM: 1 POLEA, HERRAMIENTAS MANUALES.
