BITACORA ELECTRÓNICA DE OBRA

Confirma Bitacora:	Nro Informe:	Fecha Informe:	Nombre De La Obra:	Personal Encargado:
Si	N ^o 201-2023-MTC/20.9/MJQY	04-11-2023	HUANUCO - LA UNION - HUALLANCA, TR 2	MICHAEL JESUS QUISPE YAURI.

OBRA: MEJORAMIENTO, CONSERVACIÓN POR NIVELES DE SERVICIO Y OPERACIÓN DEL CORREDOR VIAL: HUANUCO – LA UNIÓN – HUALLANCA – DV. ANTAMINA/ EMP. PE-3N (TINGO CHICO) – NUEVAS FLORES – LLATA – ANTAMINA, TRAMO II.

Panel Fotográfico de la Bitacora de Obras

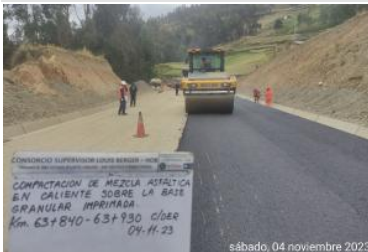
Foto1:

COLOCACIÓN DE ASFALTO EN CALIENTE

SE VERIFICO LA TEMPERATURA DE LAS MEZCLAS ASFÁLTICAS (ASFALTO EN CALIENTE) EN LA PLANTA KM 103+200

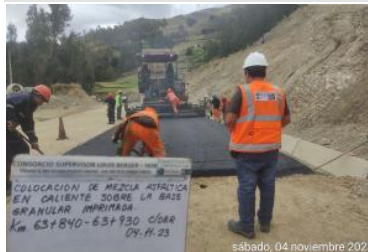
Foto2:

SE VERIFICA LA COLOCACIÓN DE LAS MEZCLAS ASFÁLTICAS (ASFALTO EN CALIENTE) Y TEMPERATURA EN PISTA

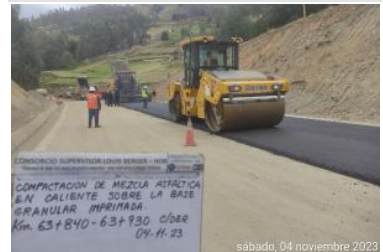
Foto3:

INSPECCIÓN EN PAVIMENTOS

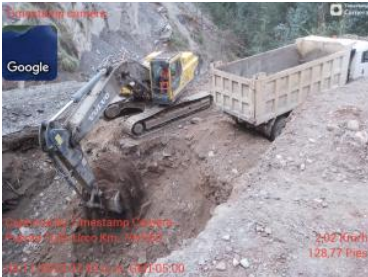
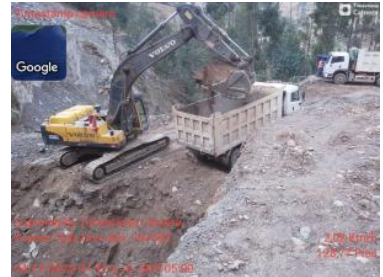
CONSTRUCCIÓN DEL PUENTE TULLO URCO

TRABAJOS DE EXCAVACIÓN TERRENO DE FUNDACIÓN ESTRIBO DEL PUENTE TULLO URCO

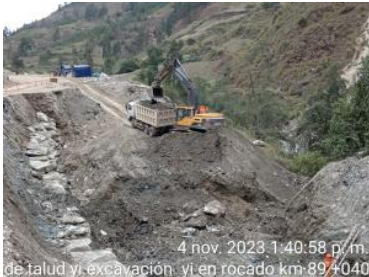
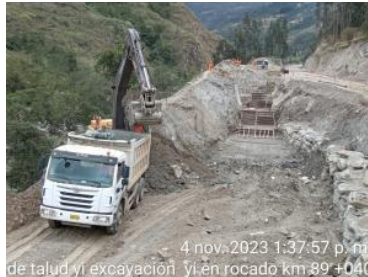
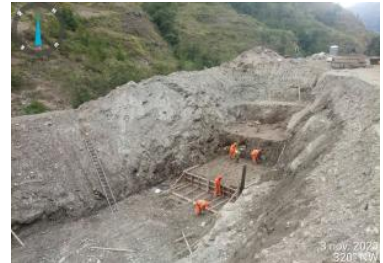
CORTE DE TALUD

202.A EXCAVACIÓN EN ROCA FIJA

203.A REMOCIÓN DE DERRUMBES

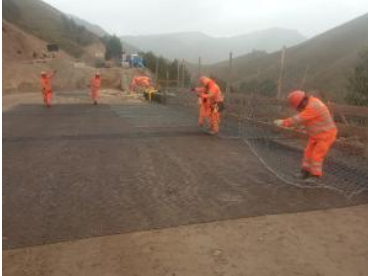
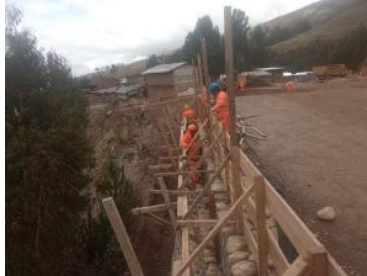
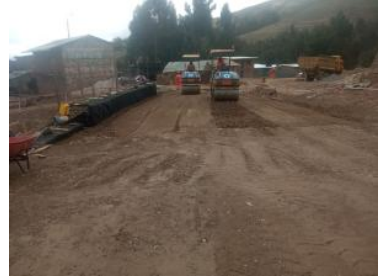
CONSTRUCCIÓN MURO MIXTO MSR/MCA

TRABAJOS DE ARMADO Y RELLENO GAVIONES EN MSR/MCA

TRABAJOS DE ARMADO Y RELLENO DE ELEMENTO DE MURO DE SUELO REFORZADO EN MSR/MCA

RELLENO ESTRUCTURAL Y COMPACTADO POR CAPAS MURO SUELO REFORZADO/MURO DE CONCRETO ARMADO

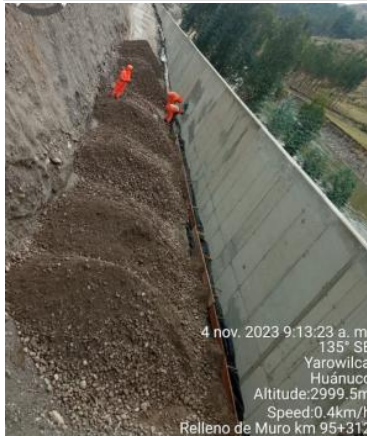
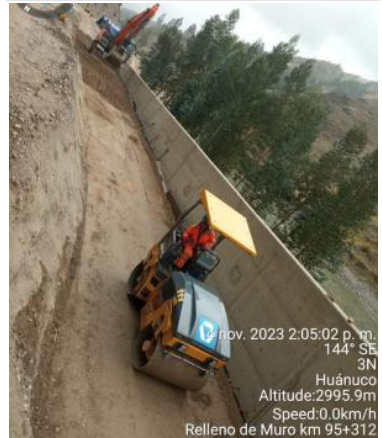
EL ENSAYO DE DENSIDAD DE CAMPO (CONO DE ARENA) MURO DE CONTENCIÓN

COLOCACIÓN DE RELLENO COMPACTADO POR CAPAS CADA 0.20 M EN LADO DERECHO DE LA VÍA, VERIFICADO POR TOPOGRAFÍA Y LABORATORIO DE SUELOS DE SUPERVISIÓN

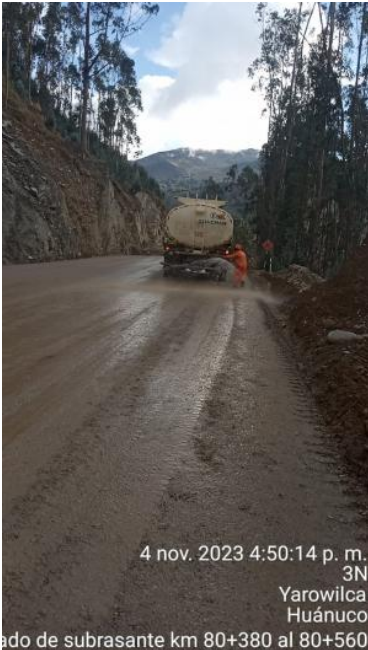
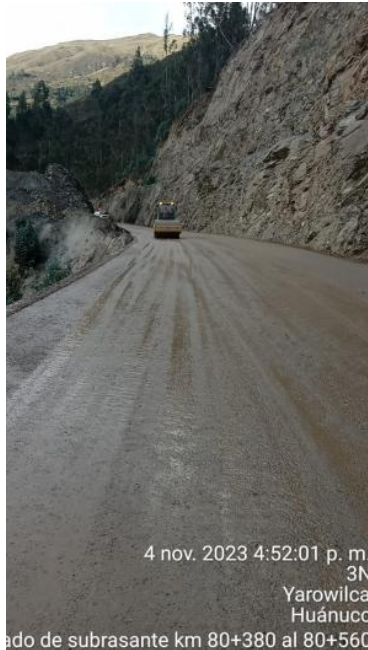
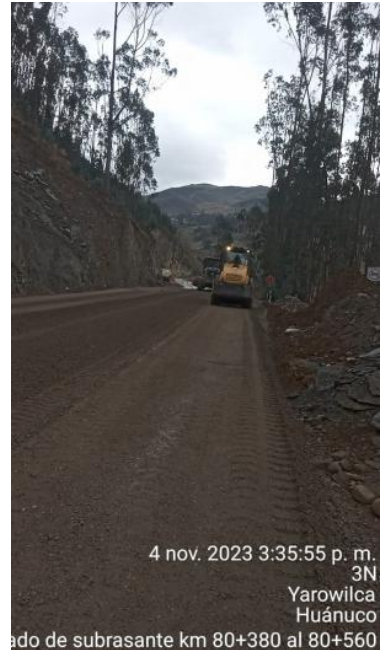
COLOCACIÓN DE MATERIAL GRANULAR OVER EN ZONA DE MEJORAMIENTO DEL SUELO

CORTE Y EXCAVACIÓN PARA MEJORAMIENTO DE LA SUB RASANTE

SE VERIFICA LOS TRABAJOS DE CONFORMACIÓN EN LA SUBRASANTE
