# BITACORA ELECTRÓNICA DE OBRA

Confirma Bitacora:	Nro Informe:	Fecha Informe:	Nombre De La Obra:	Personal Encargado:
Si	117-2023-MTC/20.9-Igm	01-11-2023	HUANUCO - LA UNION - HUALLANCA, TR 3	LUZMILA GUERRA MOTTA

OBRA: MEJORAMIENTO, CONSERVACIÓN POR NIVELES DE SERVICIO Y OPERACIÓN DEL CORREDOR VIAL: HUÁNUCO – LA UNIÓN – HUALLANCA DV. ANTAMINA / EMP. PE-3N (TINGO CHICO) – NUEVAS FLORES – LLATA – ANTAMINA, TRAMO III DEL KM. 102+819 AL KM. 150+421

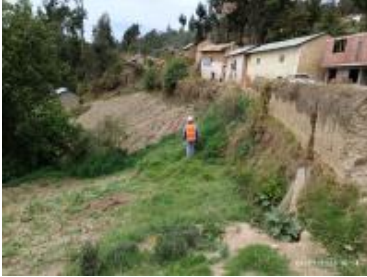
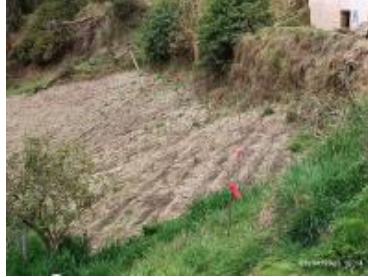
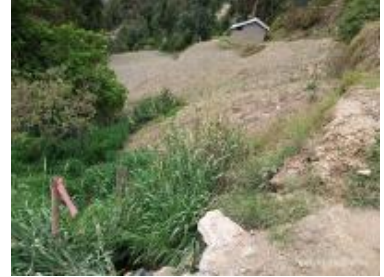
Progresiva: km 112+829.50 al km 112+887.04  
MODIFICACIÓN EN LAS CANTIDADES N° 20

En el informe Técnico modificación en las cantidades (mayores metrados) N° 20, presentados por la Supervisión de Obra, se encuentra considerado para la construcción de muro de concreto armado el sector km 112+829.50 al km 112+887.04.

Durante la inspección física conjunta con Contratista y Supervisión de Obra, se verifica que aún no se ha realizado actividad alguna para su construcción.

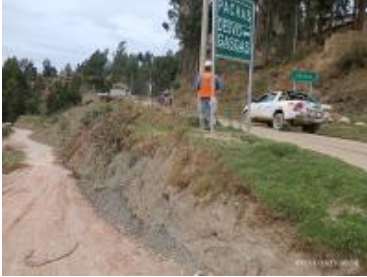
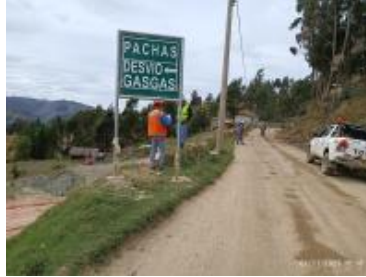
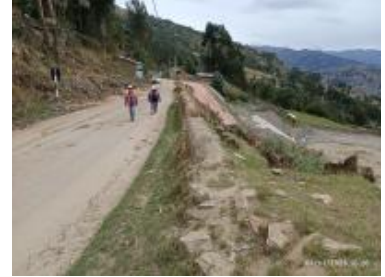
Progresiva: km km 113+127.06 al km 113+196.22  
MODIFICACIÓN EN LAS CANTIDADES N° 20

En el informe Técnico modificación en las cantidades (mayores metrados) N° 20, presentados por la Supervisión de Obra, se encuentra considerado para la construcción de muro de concreto armado el sector km km 113+127.06 al km 113+196.22.

Durante la inspección física conjunta con Contratista y Supervisión de Obra, se verifica que aún no se ha realizado actividad alguna para su construcción.

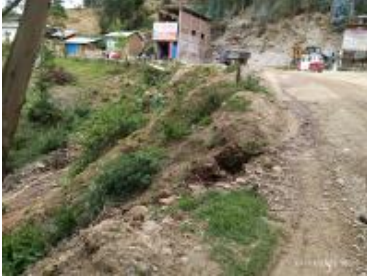
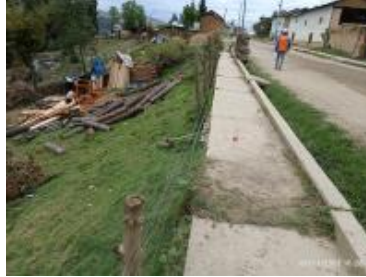
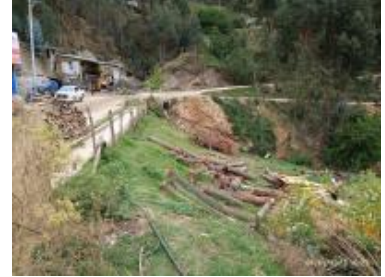
Progresiva: km 113+338.72 al km 113+400.20  
MODIFICACIÓN EN LAS CANTIDADES N° 20

En el informe Técnico modificación en las cantidades (mayores metrados) N° 20, presentados por la Supervisión de Obra, se encuentra considerado para la construcción de muro de concreto armado el sector km 113+338.72 al km 113+400.20

Durante la inspección física conjunta con Contratista y Supervisión de Obra, se verifica que aún no se ha realizado actividad alguna para su construcción.

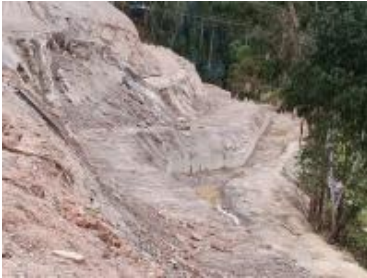
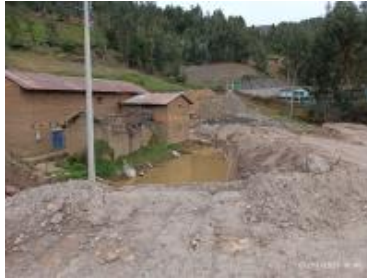
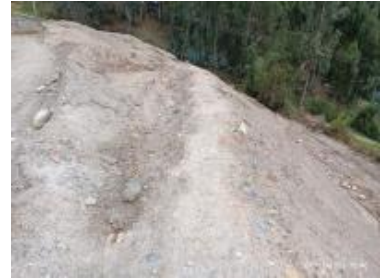
Progresiva: km 116+280  
MODIFICACIÓN EN LAS CANTIDADES N° 20

En el informe Técnico modificación en las cantidades (mayores metrados) N° 20, presentados por la Supervisión de Obra, se encuentra considerado para la disposición y conformación de material excedente el DME ubicado en el km 116+280

Durante la inspección física conjunta con Contratista y Supervisión de Obra, se verifica que no se tiene actividad alguna en el DME, sin embargo, previamente se ha construido un muro de gravedad en el DME, el material dispuesto a la fecha se encontraría pendiente de conformación.

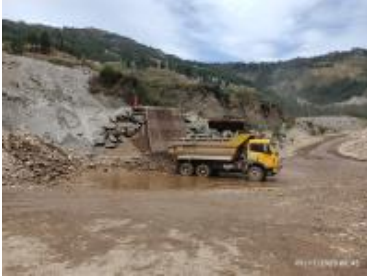
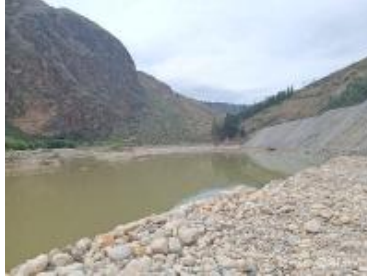
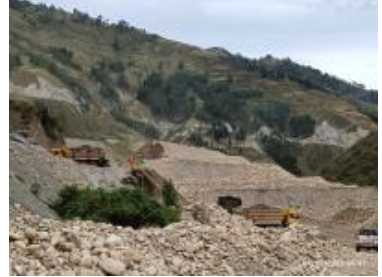
Progresiva: km 104+980  
MODIFICACIÓN EN LAS CANTIDADES N° 20

En el informe Técnico modificación en las cantidades (mayores metrados) N° 20, presentados por la Supervisión de Obra, se encuentra considerado el uso de material de la cantera ubicada en el km 104+980

Durante la inspección física conjunta con Contratista y Supervisión de Obra, se verifica que se viene realizando actividades relacionadas al zarandero, transporte y acopio provisional de material en la cantera en la plataforma del DME ubicado en el km 104+955.

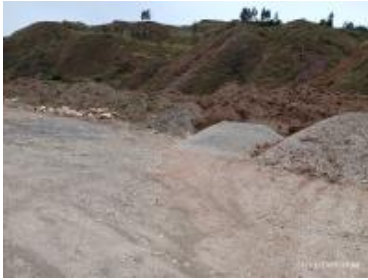
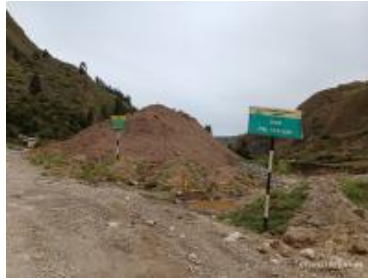
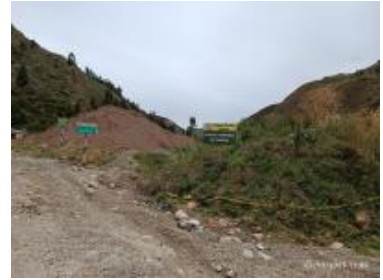
Progresiva: km 123+250  
MODIFICACIÓN EN LAS CANTIDADES N° 20

En el informe Técnico modificación en las cantidades (mayores metrados) N° 20, presentados por la Supervisión de Obra, se encuentra considerado para la disposición y conformación de material excedente el DME ubicado en el km 123+250.

Durante la inspección física conjunta con Contratista y Supervisión de Obra, se verifica que actualmente no se encuentra en uso el DME, sin embargo, se cuenta en la plataforma con material excedente dispuesto pendiente conformación, así como material top soil cubierto en gran parte con vegetación.

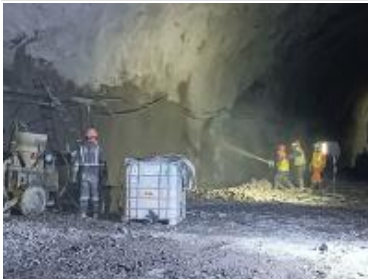
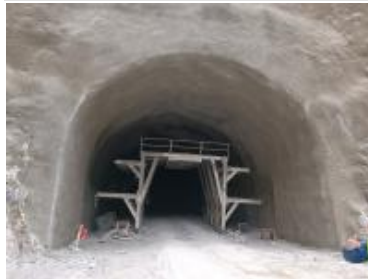
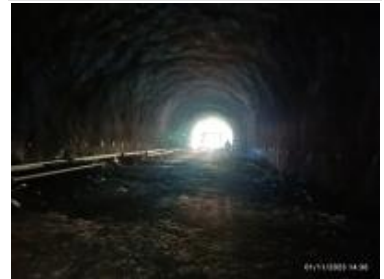
Progresiva: km 123+250  
MODIFICACIÓN EN LAS CANTIDADES N° 21

En el informe Técnico modificación en las cantidades (mayores metrados) N° 21, presentados por la Supervisión de Obra, se encuentra considerado las partidas principales del túnel: 2310 Excavaciones en roca, 2322 Sostenimiento Tipo T-02, 2323 Sostenimiento Tipo T-01, 2600 Pavimento Rígido, 2700 Varios.

- La partida 2310 Excavaciones en roca ha concluido a nivel de calota y destroza.
- La partida 2322 Sostenimiento Tipo T-02, por proceso constructivo también habría sido concluida de forma semejante a la de 2310 Excavaciones en roca.
- Las partidas relacionadas a 2600 Pavimento Rígido, 2700 Varios aún no han sido intervenidas.
