# BITACORA ELECTRÓNICA DE OBRA

Confirma Bitacora:	Nro Informe:	Fecha Informe:	Nombre De La Obra:	Personal Encargado:
Si	N <sup>o</sup> 202-2023-MTC/20.9/MJQY	06-11-2023	HUANUCO - LA UNION - HUALLANCA, TR 2	MICHAEL JESUS QUISPE YAURI.

OBRA: MEJORAMIENTO, CONSERVACIÓN POR NIVELES DE SERVICIO Y OPERACIÓN DEL CORREDOR VIAL: HUANUCO – LA UNIÓN – HUALLANCA – DV. ANTAMINA/ EMP. PE-3N (TINGO CHICO) – NUEVAS FLORES – LLATA – ANTAMINA, TRAMO II.

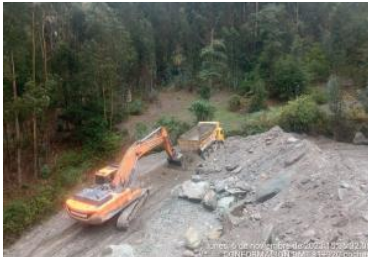
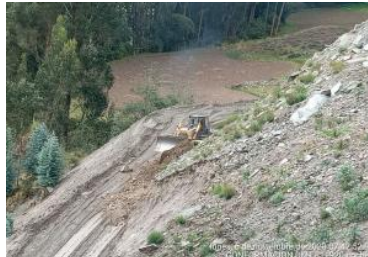
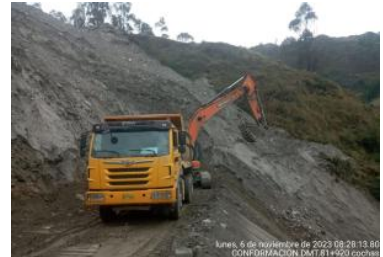
PROGRESIVA: KM 81+920

DEPOSITO DE MATERIAL EXCEDENTE (DME):

COLOCACION DE MATERIAL EXCEDENTE (DME)

901.B1 RETIRO Y ALMACENAMIENTO DE TOP SOIL DE DME COLOCACIÓN, DEPOSITO Y CONFORMACIÓN DEL MATERIAL EXCEDENTE DE LOS CORTES DE TALUD EN EL DME

MAQUINARIA Y EQUIPO UTILIZADO: 01 TRACTOR ORUGA, 01 EXCAVADORA, 06 VOLQUETES, 01 HERRAMIENTAS MANUALES

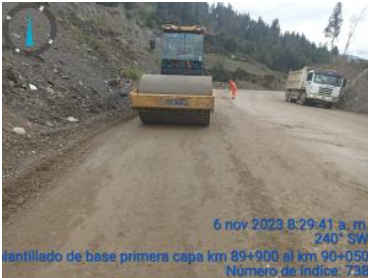
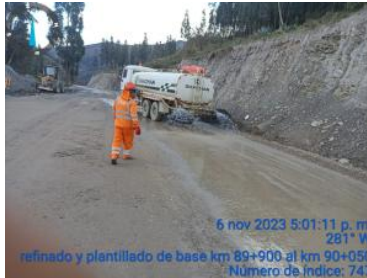
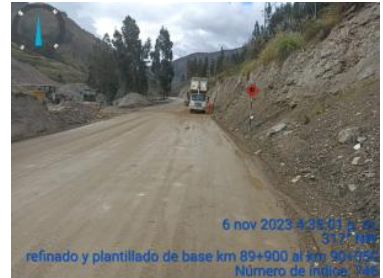
PROGRESIVA: KM 89+900, KM 90+050

CONSTRUCCIÓN DE BASE GRANULAR

RECONFORMACIÓN DE LA BASE GRANULAR

BATIDO Y CONFORMACIÓN BASE GRANULAR

LIBERACIÓN DE LA CONFORMACIÓN DE BASE GRANULAR

SE VERIFICA LOS TRABAJOS DE CONFORMACIÓN A NIVEL DE BASE GRANULAR

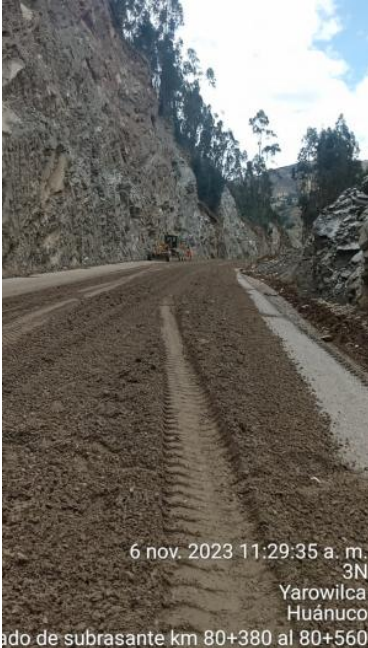
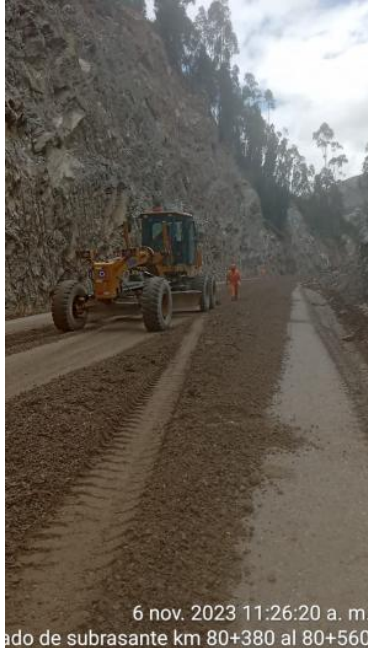
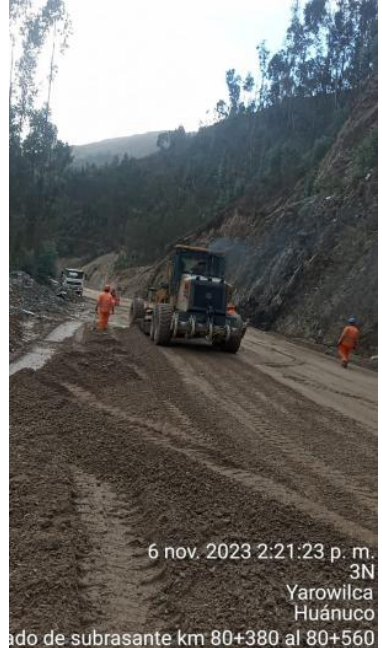
PROGRESIVA: KM 80+380, KM 80+560

CONSTRUCCIÓN SUB RASANTE

MEJORAMIENTO DEL SUELO A NIVEL DE SUB RASANTE

COLOCACIÓN DE MATERIAL GRANULAR OVER EN ZONA DE MEJORAMIENTO DEL SUELO

CORTE Y EXCAVACIÓN PARA MEJORAMIENTO DE LA SUB RASANTE

SE VERIFICA LOS TRABAJOS DE CONFORMACIÓN EN LA SUBRASANTE

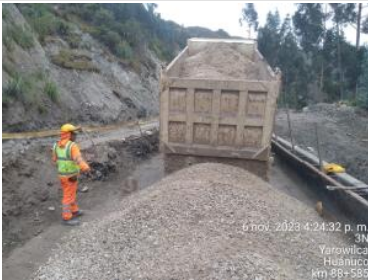
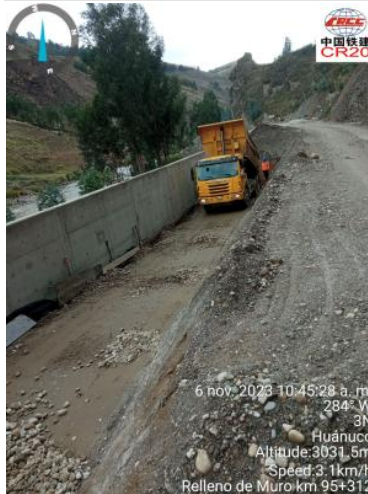
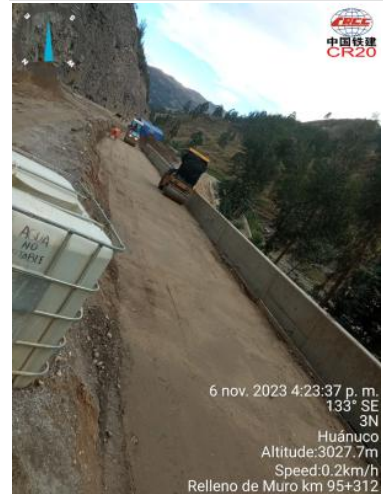
PROGRESIVA: KM 88+585, KM 95+312

RELLENO DE MUROS

RELLENO DE MATERIAL ESTRUCTURAL POR CAPAS

RELLENO DE MATERIAL ESTRUCTURAL DE CANTERA

EL ENSAYO DE DENSIDAD DE CAMPO (CONO DE ARENA) MURO DE CONTENCIÓN

COLOCACIÓN DE RELLENO COMPACTADO POR CAPAS CADA 0.20 M EN LADO DERECHO DE LA VÍA, VERIFICADO POR TOPOGRAFÍA Y LABORATORIO DE SUELOS DE SUPERVISIÓN

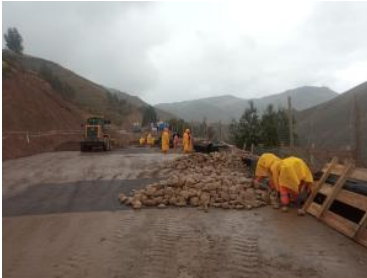
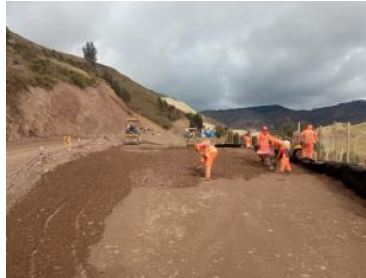
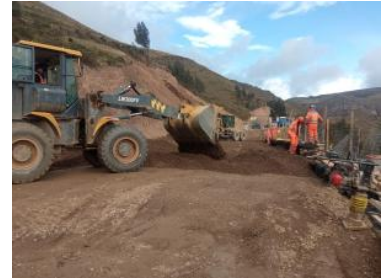
PROGRESIVA: KM 58+857, KM 58+919

CONSTRUCCIÓN MURO MIXTO MSR/MCA

TRABAJOS DE ARMADO Y RELLENO GAVIONES EN MSR/MCA

TRABAJOS DE ARMADO Y RELLENO DE ELEMENTO DE MURO DE SUELO REFORZADO EN MSR/MCA

RELLENO ESTRUCTURAL Y COMPACTADO POR CAPAS MURO SUELO REFORZADO/MURO DE CONCRETO ARMADO

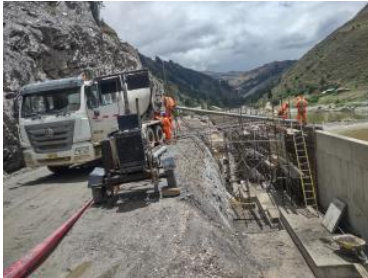
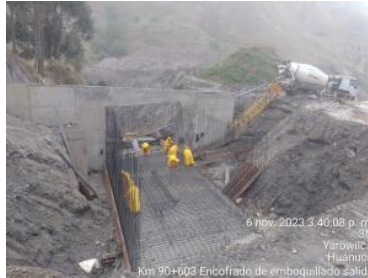
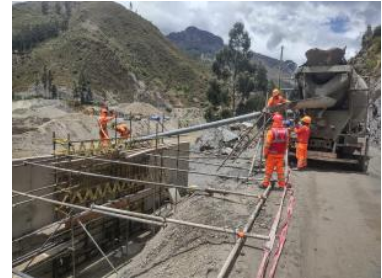
PROGRESIVA: KM 102+280, KM 90+603

CONSTRUCCIÓN MURO DE CONTENCIÓN – (MCA)

EXCAVACIÓN Y ELIMINACIÓN DEL TERRENO NATURAL

ENCOFRADO DEL MURO CON PANELES FENÓLICOS METALICOS

COLOCACIÓN DE CONCRETO PARA SOLADO DE F'C = 100 KG/CM2

COLOCACIÓN DE CONCRETO PARA ZAPATA DE F'C = 210 KG/CM2

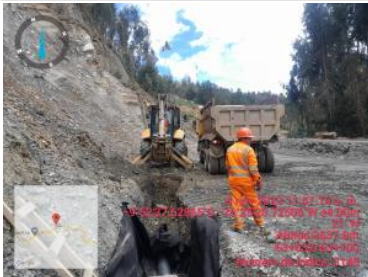
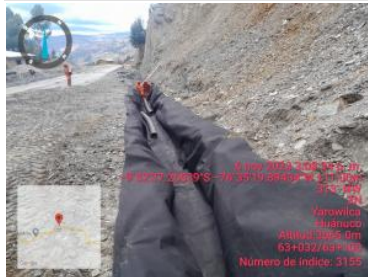
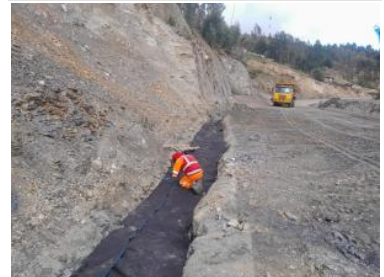
PROGRESIVA: KM 63+032, KM 63+100

MEJORAMIENTO DE SUELOS

CONSTRUCCIÓN DE SUB DREN

TRABAJOS DE EXCAVACIÓN DEL SUB-DREN

TRABAJOS DE COLOCACIÓN DE GEOTEXTIL PARA SISTEMA DE SUBDRENAJE

VACIADO DE COLOCACIÓN DE CAMA DE ARENA, TUBERÍA HDPE, GEOTEXTIL NO TEJIDO CLASE 2 Y MATERIAL DE FILTRO EL SUB DREN
