BITACORA ELECTRÓNICA DE OBRA

Confirma Bitacora:	Nro Informe:	Fecha Informe:	Nombre De La Obra:	Personal Encargado:
Si	N ^o 205 - 2023- MTC/ 20.9/ MJQY	09 - 11 - 2023	HUANUCO - LA UNION - HUALLANCA, TR 2	MICHAEL JESUS QUISPE YAURI.

OBRA: MEJORAMIENTO, CONSERVACIÓN POR NIVELES DE SERVICIO Y OPERACIÓN DEL CORREDOR VIAL: HUANUCO – LA UNIÓN – HUALLANCA – DV. ANTAMINA/ EMP. PE-3N (TINGO CHICO) – NUEVAS FLORES – LLATA – ANTAMINA, TRAMO II.

(PUNTO UNIÓN) INICIO DE LA OBRA KM 52+920 A (TINGO CHICO) FIN DEL TRAMO II KM 102+819 LONG: 49.899 KM

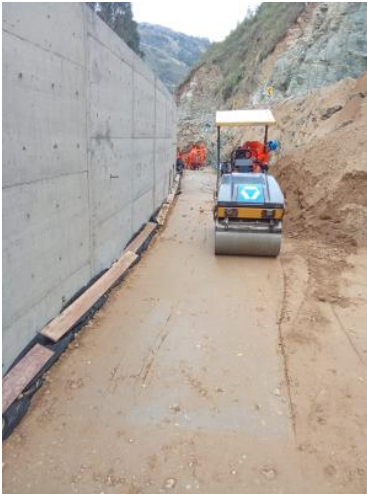
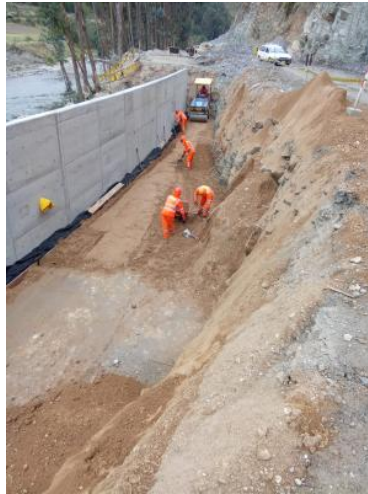
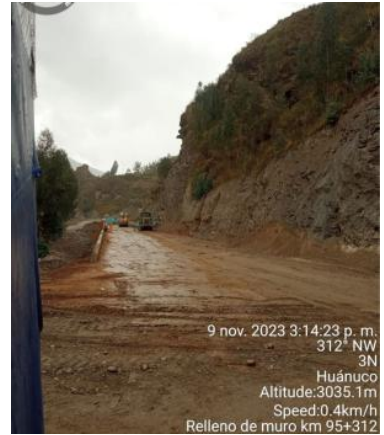
PROGRESIVA: KM 95+312

RELLENO DE MUROS

RELLENO DE MATERIAL ESTRUCTURAL POR CAPAS

RELLENO DE MATERIAL ESTRUCTURAL DE CANTERA

EL ENSAYO DE DENSIDAD DE CAMPO (CONO DE ARENA) MURO DE CONTENCIÓN

COLOCACIÓN DE RELLENO COMPACTADO POR CAPAS CADA 0.20 M EN LADO DERECHO DE LA VÍA, VERIFICADO POR TOPOGRAFÍA Y LABORATORIO DE SUELOS DE SUPERVISIÓN

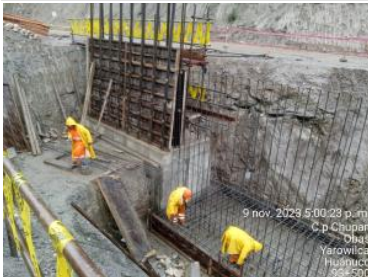
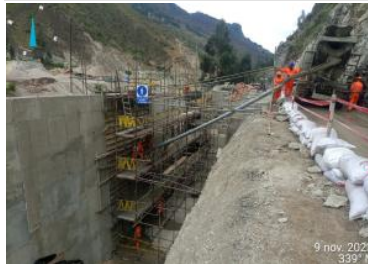
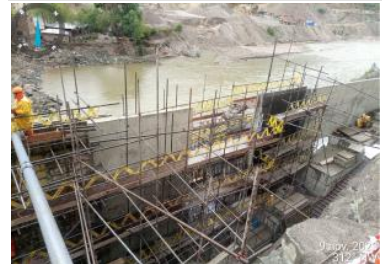
PROGRESIVA: KM 93+500, KM 89+060, KM 89+111

CONSTRUCCIÓN MURO DE CONTENCIÓN – (MCA)

EXCAVACIÓN Y ELIMINACIÓN DEL TERRENO NATURAL

ENCOFRADO DEL MURO CON PANELES FENÓLICOS METALICOS

COLOCACIÓN DE CONCRETO PARA SOLADO DE F'C = 100 KG/CM2

COLOCACIÓN DE CONCRETO PARA ZAPATA DE F'C = 210 KG/CM2

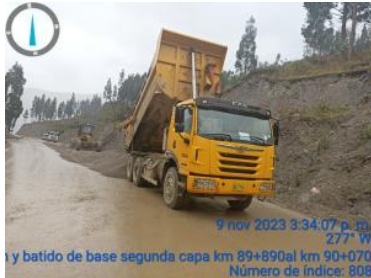
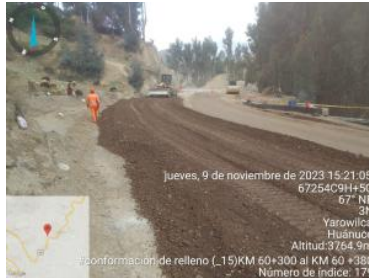
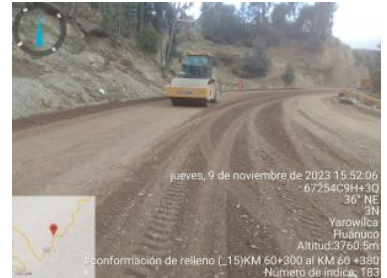
PROGRESIVA: KM 89+890, KM 90+070, KM 60+300, KM 60+380

CONSTRUCCIÓN BASE GRANULAR

RECONFORMACIÓN DE LA BASE GRANULAR

BATIDO Y CONFORMACIÓN BASE GRANULAR

LIBERACIÓN DE LA CONFORMACIÓN DE BASE GRANULAR

SE VERIFICA LOS TRABAJOS DE CONFORMACIÓN A NIVEL DE BASE GRANULAR

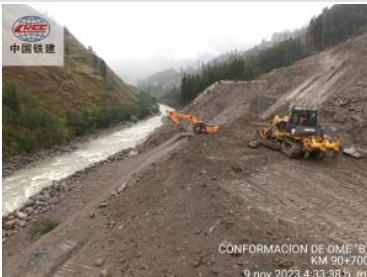
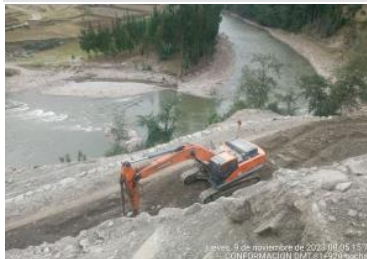
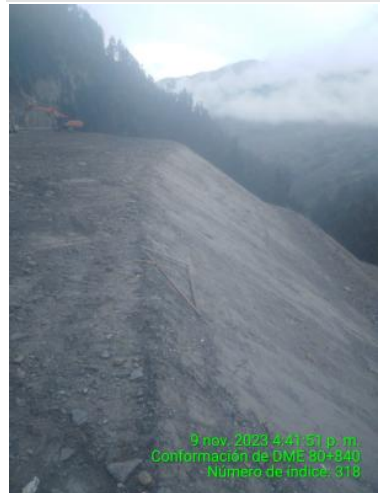
PROGRESIVA: KM 90+700, KM 81+920, KM 80+840

DEPOSITO DE MATERIAL EXCEDENTE (DME):

COLOCACION DE MATERIAL EXCEDENTE (DME)

901.A DISPOSICIÓN Y CONFORMACIÓN DE DEPÓSITOS DE MATERIAL EXCEDENTE

901.B1 RETIRO Y ALMACENAMIENTO DE TOP SOIL DE DME COLOCACIÓN, DEPOSITO Y CONFORMACIÓN DEL MATERIAL EXCEDENTE DE LOS CORTES DE TALUD EN EL DME

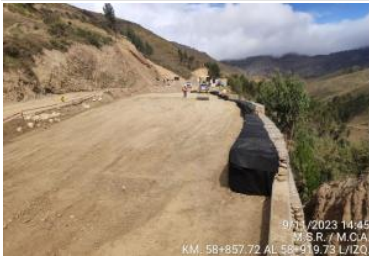
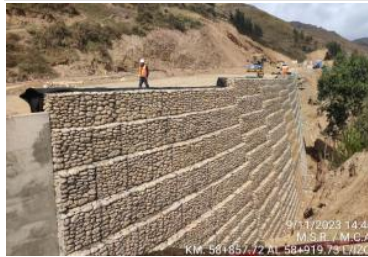
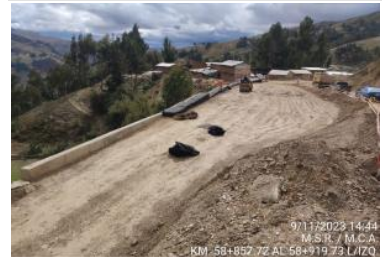
PROGRESIVA: KM 58+857, KM 58+919

CONSTRUCCIÓN MURO MIXTO MSR/MCA

TRABAJOS DE ARMADO Y RELLENO GAVIONES EN MSR/MCA

TRABAJOS DE ARMADO Y RELLENO DE ELEMENTO DE MURO DE SUELO REFORZADO EN MSR/MCA

RELLENO ESTRUCTURAL Y COMPACTADO POR CAPAS MURO SUELO REFORZADO/MURO DE CONCRETO ARMADO

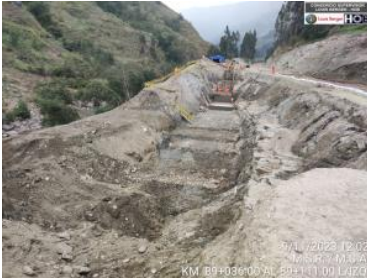
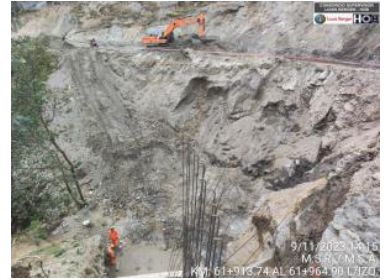
PROGRESIVA: KM 89+111, KM 61+964, KM 61+913, KM 89+036

EXCAVACIÓN PARA LA CONSTRUCCIÓN DEL MURO MIXTO MSR/MCA

TRABAJOS DE ENCOFRADO EN ZAPATAS DEL MSR/MCA

CONSTRUCCIÓN DEL MURO SUELO REFORZADO/MURO DE CONCRETO ARMADO

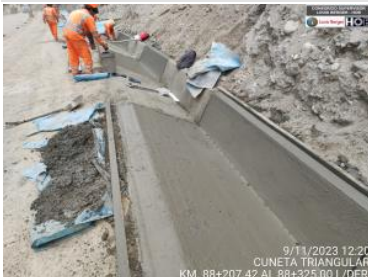
PROGRESIVA: KM 88+207, KM 88+325

CUNETAS TRIANGULARES

CONSTRUCCIÓN DE CUNETAS

VACIADO DE CONCRETO FC 175 KG/CM2 EN PAÑOS INTERMEDIOS DE CUNETA TRIANGULAR

EXCAVACIÓN DE ZANJA DEL TERRENO NATURAL CON MAQUINARIA RETROEXCAVADORA

LAS CUNETAS SON ZANJAS LONGITUDINALES UBICADA A UN LADO DE LA CARRETERA O, EN SU DEFECTO, A UN SOLO LADO, REVESTIDAS, CON EL OBJETO DE CAPTAR, CONDUCIR, Y EVACUAR EN FORMÁ ADECUADA LOS FLUJOS DE AGUA SUPERFICIAL

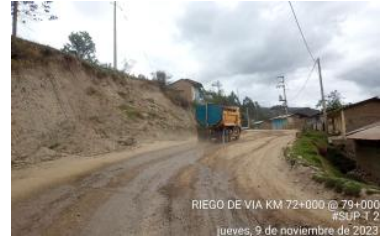
PROGRESIVA: KM 72+000, KM 79+000

RIEGO DE VIA:

CAMIÓN CISTERNA DE AGUA NO POTABLE
