BITACORA ELECTRÓNICA DE OBRA

Confirma Bitacora: Si	Nro Informe: 119-2023	Fecha Informe: 05-10-2023	Nombre De La Obra: OYÓN – AMBO, TR. 2	Personal Encargado: MANUEL GODOFREDO TREJO HUERTA
---------------------------------	---------------------------------	-------------------------------------	-------------------------------------------------	-------------------------------------------------------------

INFORME N° 119-2023 DE FECHA 05 DE OCTUBRE DEL 2023
 ENTIDAD: PROVÍAS NACIONAL / DIRECCIÓN DE OBRAS
 FINANCIAMIENTO: RECURSOS ORDINARIOS
 OBRA: MEJORAMIENTO DE LA CARRETERA OYÓN – AMBO, TRAMO II, DESVIÓ CERRO DE PASCO (KM 181+000) – DV. CHACAYÁN (KM 230+000)
 CONTRATO DE EJECUCION DE OBRA N° 167-2018-MTC/20.2 CON LA EMPRESA CONTRATISTA CONSORCIO CARRETERO DEL PERU CONFORMADO POR LAS EMPRESAS: CHINA GEZHOUBA GROUP COMPANY LIMITED SUÇURSAL DEL PERU Y EIVI S.A.C., PARA LA EJECUCIÓN DE LA OBRA “MEJORAMIENTO DE LA CARRETERA OYÓN – AMBO, TRAMO II: DESVIO CERRO DE PASCO (KM 181+000) – DV CHACAYÁN (KM 230+000)”.
 CONTRATO DE SERVICIO DE CONSULTORIA N° 147-2018-MTC/20.2 CON EL CONSORCIO SUPERVISOR OYON CHACAYAN INTEGRADO POR LAS EMPRESAS: SERVICIO DE CONSULTORES ANDINOS SOCIEDAD ANONIMA – SE

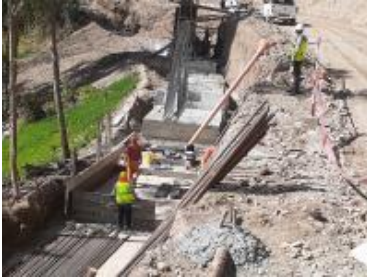
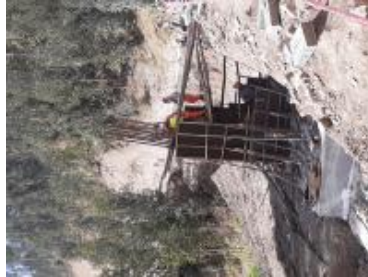
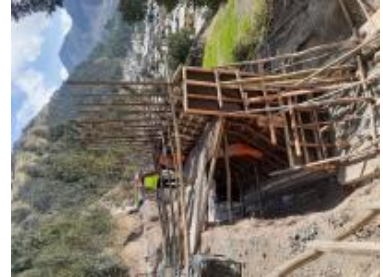
MURO DE CONCRETO CICLOPEO Y ARMADO
PROGRESIVA: KM 204+509 A KM 204+620 LADO DERECHO
ARMADO DE ESTRUCTURA DE FIERRO DE ZAPATA PAÑO 16 DE MURO DE CONCRETO ARMADO
ENCOFRADO DE PANTALLA PAÑO 10 DE MURO DE CONCRETO CICLOPEO

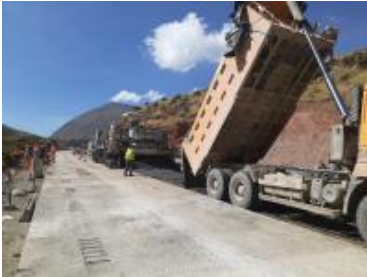
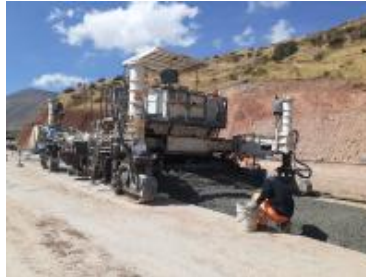
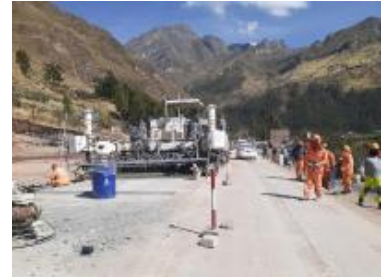
PAVIMENTO DE CONCRETO HIDRAULICO (PAVIMENTADORA)

PROGRESIVA: KM 203+851 A KM 204+060 LADO IZQUIERDO

COLOCACIÓN DE CONCRETO HIDRAULICO F'C=280 KG/CM2 (250 M3), e=0.25 M EN VIA LADO IZQUIERDO

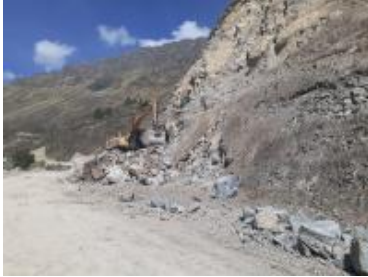
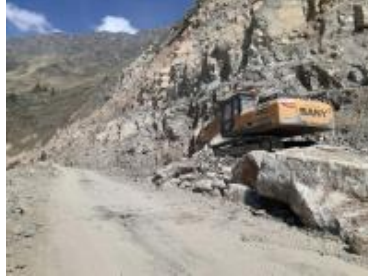
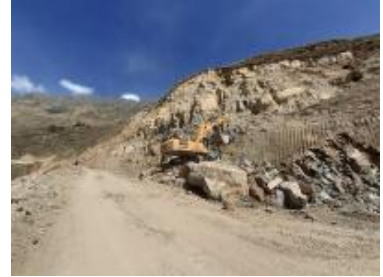
MOVIMIENTO DE TIERRA
PROGRESIVA: KM 202+680 A KM 202+700 LADO IZQUIERDO
CORTE, PERFORACION Y ELIMINACION DE MATERIAL (ROCA DURA Y SUELTA) DE TALUD

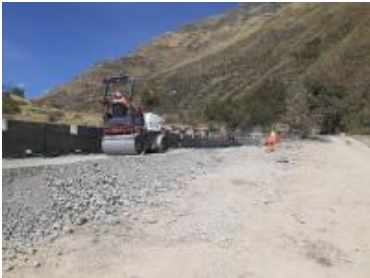
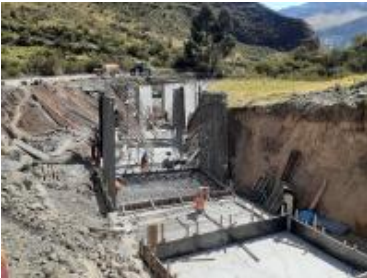
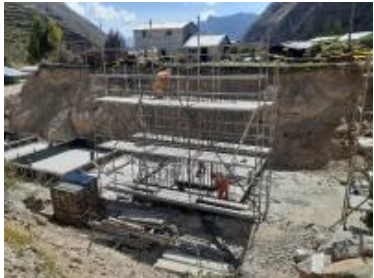
CANAL DE PROTECCION – RABI
PROGRESIVA: KM 201+519.23 A KM 201+835.66 LADO DERECHO
RELLENO Y COMPACTACION ESTRUCTURAL CON MATERIAL SELECCIONADO EN CARA ANTERIOR DE CANAL DE PROTECCION – RABI
ARMADO DE ESTRUCTURA DE FIERRO DE LOSA INFERIOR Y DE PARED LADO IZQUIERDO DE CANAL DE PROTECCION – RABI
ENCOFRADO DE DOS PAREDES LADO IZQUIERDO DE CANAL DE PROTECCION – RABI

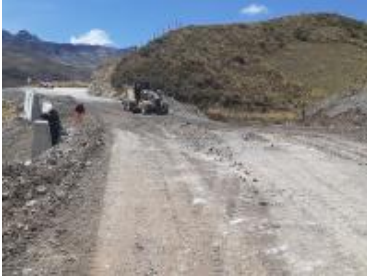
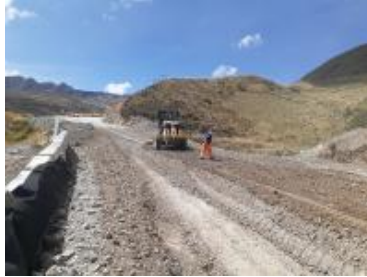
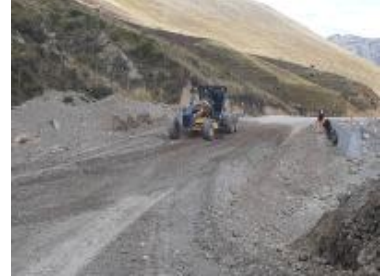
MOVIMIENTO DE TIERRA

PROGRESIVA: KM 190+390 A KM 190+460

MEJORAMIENTO DE SUELO DE PLATAFORMA DE VIA A NIVEL DE SUB RASANTE: COLOCACION,
COMPACTACION Y EXPANSION DE MATERIAL SELECCIONADO

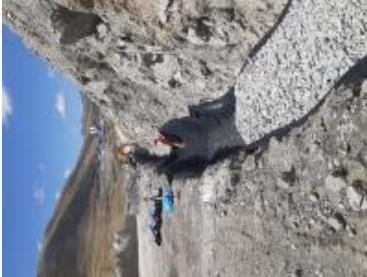
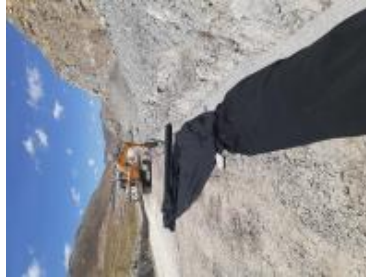
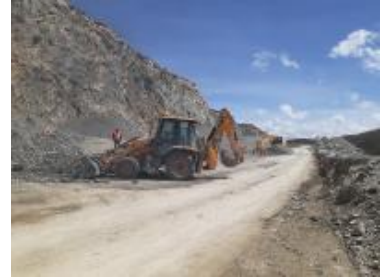
SUBDREN LONGITUDINAL
PROGRESIVA: KM 188+780 A KM 188+950 LADO IZQUIERDO
EXCAVACION Y PERFORACION (ROCA DURA) DE SUBDREN LONGITUDINAL
COLOCACION DE GEOTEXTIL Y TUBO PERFORADO Ø 6" PVC C-10 EN SUB DREN LONGITUDINAL
ELIMINACION DE MATERIAL ROCA SUELTA DE SUB DREN LONGITUDINAL
