## BITACORA ELECTRÓNICA DE OBRA

Confirma Bitacora:	Nro Informe:	Fecha Informe:	Nombre De La Obra:	Personal Encargado:
Si	Nº 208-2023-MTC/20.9/MJQY	13-11-2023	HUANUCO - LA UNION - HUALLANCA, TR 2	MICHAEL JESUS QUISPE YAURI.

OBRA: MEJORAMIENTO, CONSERVACIÓN POR NIVELES DE SERVICIO Y OPERACIÓN DEL CORREDOR VIAL: HUANUCO – LA UNIÓN – HUALLANCA – DV. ANTAMINA/ EMP. PE-3N (TINGO CHICO) – NUEVAS FLORES – LLATA – ANTAMINA, TRAMO II.

(PUNTO UNIÓN) INICIO DE LA OBRA KM 52+920 A (TINGO CHICO) FIN DEL TRAMO II KM 102+819 LONG: 49.899 KM

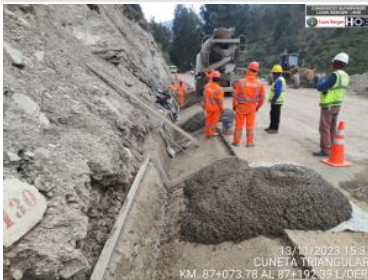
**Foto1:**

PROGRESIVA: KM 87+073, KM 87+192

CUNETAS TRIANGULARES

VACIADO DE CONCRETO FC 175 KG/CM2 EN PAÑOS INTERMEDIOS DE CUNETA TRIANGULAR

EXCAVACIÓN DE ZANJA DEL TERRENO NATURAL CON MAQUINARIA RETROEXCAVADORA

LAS CUNETAS SON ZANJAS LONGITUDINALES UBICADA A UN LADO DE LA CARRETERA O, EN SU DEFECTO, A UN SOLO LADO, REVESTIDAS, CON EL OBJETO DE CAPTAR, CONDUCIR, Y EVACUAR EN FORMÁ ADECUADA LOS FLUJOS DE AGUA SUPERFICIAL

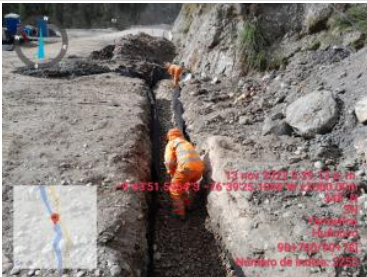
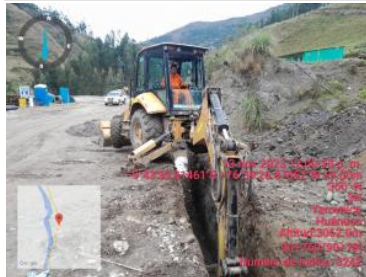
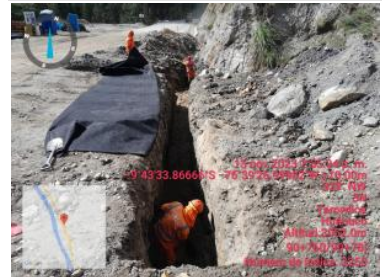
PROGRESIVA: KM 90+760, KM 90+790

MEJORAMIENTO DE SUELOS

CONSTRUCCIÓN DE SUB DREN

TRABAJOS DE EXCAVACIÓN DEL SUB-DREN

TRABAJOS DE COLOCACIÓN DE GEOTEXTIL PARA SISTEMA DE SUBDRENAJE

VACIADO DE COLOCACIÓN DE CAMA DE ARENA, TUBERÍA HDPE, GEOTEXTIL NO TEJIDO CLASE 2 Y MATERIAL DE FILTRO EL SUB DREN

LOS SUBDRENES CONSISTEN EN UNA RED COLECTORA DE TUBERÍAS PERFORADAS O RANURADAS, ALOJADAS EN ZANJAS PARA PERMITIR RECOLECTAR EL AGUA SUBTERRÁNEA, CON OBJETO DE CONTROLARLA Y RETIRARLA, MINIMIZANDO SU EFECTO NEGATIVO EN LAS CAPAS ESTRUCTURALES DEL PAVIMENTO

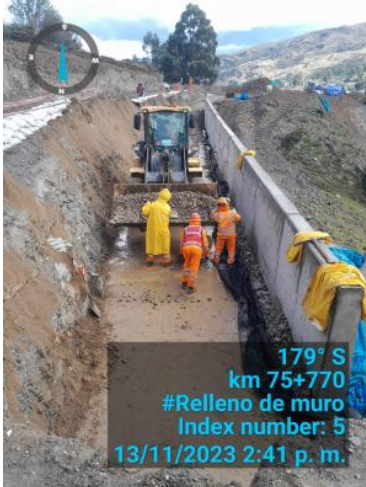
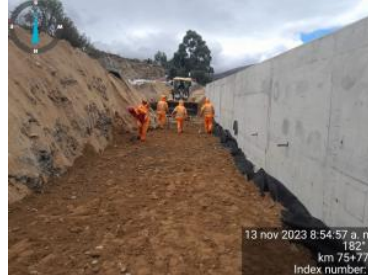
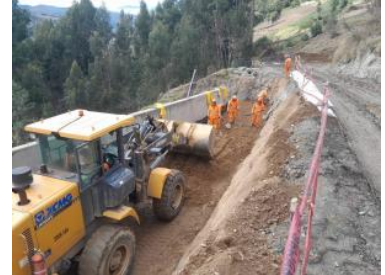
PROGRESIVA: KM 75+770

RELLENO DE MUROS

RELLENO DE MATERIAL ESTRUCTURAL POR CAPAS

RELLENO DE MATERIAL ESTRUCTURAL DE CANTERA

COLOCACIÓN DE RELLENO COMPACTADO POR CAPAS CADA 0.20 M EN LADO DERECHO DE LA VÍA, VERIFICADO POR TOPOGRAFÍA Y LABORATORIO DE SUELOS DE SUPERVISIÓN

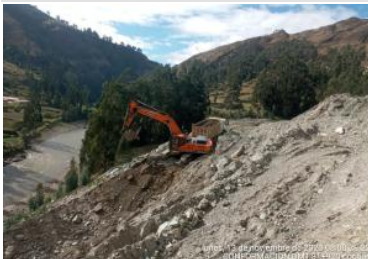
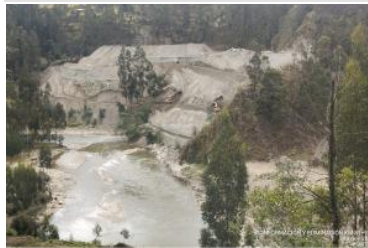
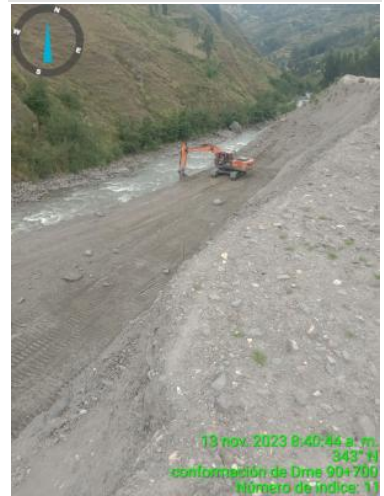
PROGRESIVA: KM 81+920, KM 90+700

DEPOSITO DE MATERIAL EXCEDENTE (DME):

COLOCACION DE MATERIAL EXCEDENTE (DME)

901.A DISPOSICIÓN Y CONFORMACIÓN DE DEPÓSITOS DE MATERIAL EXCEDENTE

901.B1 RETIRO Y ALMACENAMIENTO DE TOP SOIL DE DME COLOCACIÓN, DEPOSITO Y CONFORMACIÓN DEL MATERIAL EXCEDENTE DE LOS CORTES DE TALUD EN EL DME

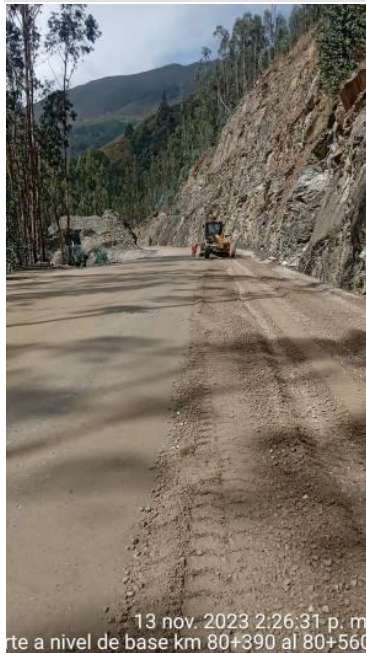
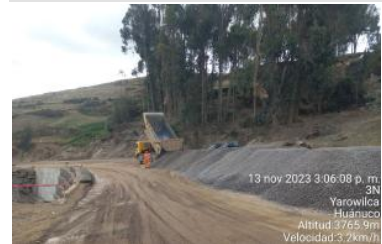
PROGRESIVA: KM 80+390, KM 80+560, KM 60+300, KM 60+380

CONSTRUCCIÓN BASE GRANULAR

RECONFORMACIÓN DE LA BASE GRANULAR

BATIDO Y CONFORMACIÓN BASE GRANULAR

LIBERACIÓN DE LA CONFORMACIÓN DE BASE GRANULAR

SE VERIFICA LOS TRABAJOS DE CONFORMACIÓN A NIVEL DE BASE GRANULAR

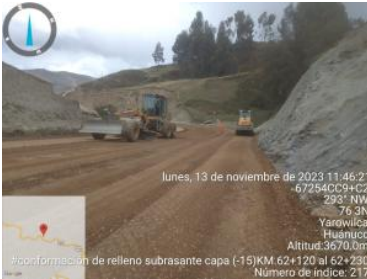
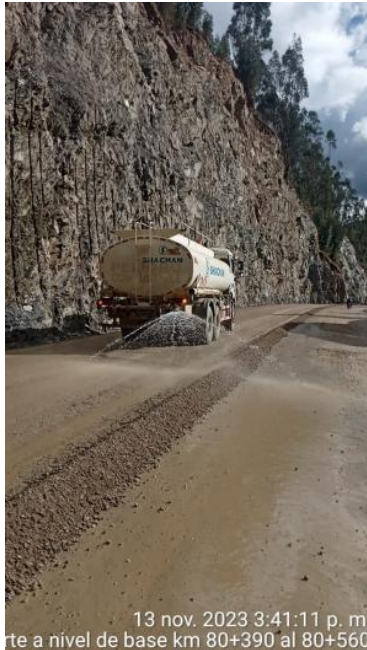
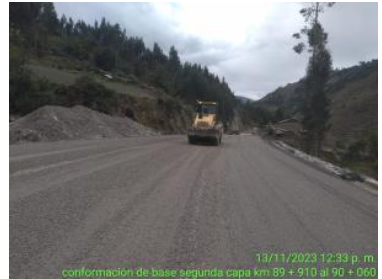
PROGRESIVA: KM 62+120, KM 62+320, KM 80+390, KM 80+560, KM 89+910

CONSTRUCCIÓN SUB RASANTE

MEJORAMIENTO DEL SUELO A NIVEL DE SUB RASANTE

LA SUBRASANTE ES LA SUPERFICIE TERMINADA DE LA CARRETERA A NIVEL DE MOVIMIENTO DE TIERRAS (CORTE Y RELLENO), SOBRE LA CUAL SE COLOCA LA ESTRUCTURA DEL PAVIMENTO O AFIRMADO

COLOCACIÓN DE MATERIAL GRANULAR OVER EN ZONA DE MEJORAMIENTO DEL SUELO

CORTE Y EXCAVACIÓN PARA MEJORAMIENTO DE LA SUB RASANTE

SE VERIFICA LOS TRABAJOS DE CONFORMACIÓN EN LA SUBRASANTE

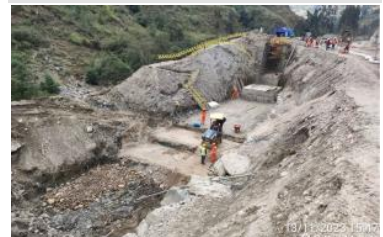
**Foto3:**

PROGRESIVA: KM 89+036, KM 89+111

CONSTRUCCIÓN MURO MIXTO MSR/MCA

TRABAJOS DE ENCOFRADO EN ZAPATAS DEL MSR/MCA

TRABAJOS DE ARMADO Y RELLENO GAVIONES EN MSR/MCA

COLOCACIÓN DE CONCRETO FC 100 KG/CM2 EN ZAPATAS DEL MCA/MSR

COLOCACIÓN DE VACIADO DE CONCRETO F'C 100 KG/CM2 EN SOLADOS DEL MSR/MCA

COLOCACIÓN DE CONCRETO FC 210 KG/CM2 EN ZAPATAS DEL MCA/MSR

CONSTRUCCIÓN DEL MURO SUELO REFORZADO/MURO DE CONCRETO ARMADO

TRABAJOS DE ARMADO Y RELLENO DE ELEMENTO DE MURO DE SUELO REFORZADO EN MSR/MCA

RELLENO ESTRUCTURAL Y COMPACTADO POR CAPAS MURO SUELO REFORZADO/MURO DE CONCRETO ARMADO

TRABAJOS DE DISTRIBUCIÓN Y ARMADO DEL ACERO DE REFUERZO FY 4200 KG/CM2 EN ZAPATAS DEL MURO SUELO REFORZADO Y MURO DE CONCRETO ARMADO (MSR/MCA)

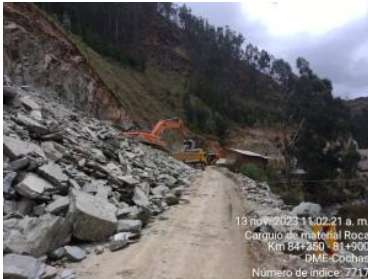
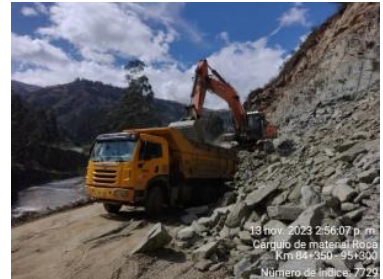
PROGRESIVA: KM 84+350, KM 84+390, KM 81+900, KM 95+300

CORTE DE TALUD

200. MOVIMIENTO DE TIERRAS

202.A EXCAVACIÓN EN ROCA FIJA

202.B EXCAVACIÓN EN ROCA SUELTA

202.C EXCAVACIÓN EN MATERIAL SUELTO

203.A REMOCIÓN DE DERRUMBES
