BITACORA ELECTRÓNICA DE OBRA

OBRA: MEJORAMIENTO, CONSERVACIÓN POR NIVELES DE SERVICIO Y OPERACIÓN DEL CORREDOR VIAL: HUANUCO – LA UNIÓN – HUALLANCA – DV. ANTAMINA/ EMP. PE-3N (TINGO CHICO) – NUEVAS FLORES – LLATA – ANTAMINA, TRAMO II.

(PUNTO UNIÓN) INICIO DE LA OBRA KM 52+920 A (TINGO CHICO) FIN DEL TRAMO II KM 102+819 LONG: 49.899 KM

Panel Fotográfico de la Bitacora de Obras

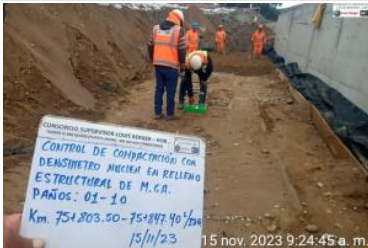
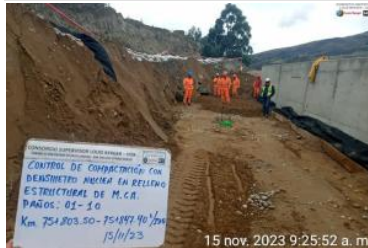
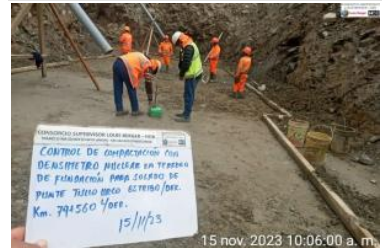
PROGRESIVA: KM 75+803, KM 75+847, KM 79+560

ENSAYO DE DENSIDAD NUCLEAR

SE REALIZA EL ENSAYO DE DENSIDAD DE CAMPO (DENSÍMETRO NUCLEAR)

SE REALIZO EL CONTROL DE COMPACTACIÓN CON DENSÍMETRO NUCLEAR EN RELENO ESTRUCTURAL M.C.A.

SE REALIZO EL CONTROL DE COMPACTACIÓN CON DENSÍMETRO NUCLEAR EN EN TERRENO DE FUNDACIÓN PARA SOLADO DE PUENTE TULLO URCO

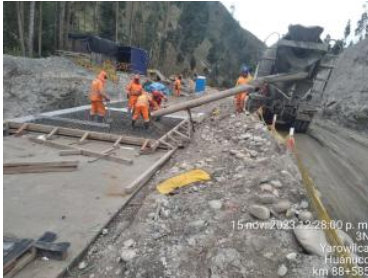
Foto1:

PROGRESIVA: KM 88+585, KM 88+615

CONSTRUCCIÓN DE BADEN

EXCAVACIÓN Y ELIMINACIÓN DEL TERRENO NATURAL

ENCOFRADO DEL MURO CON PANELES FENÓLICOS METALICOS

COLOCACIÓN DE CONCRETO PARA SOLADO DE F'C = 100 KG/CM2

COLOCACIÓN DE CONCRETO PARA ZAPATA DE F'C = 210 KG/CM2

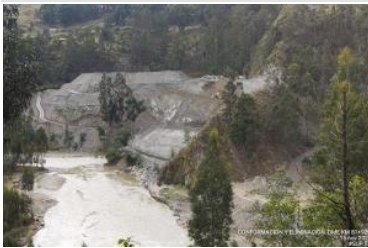
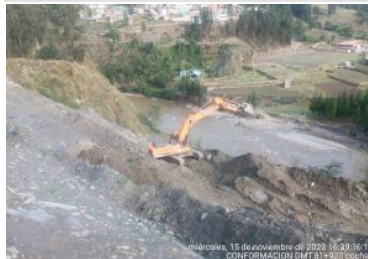
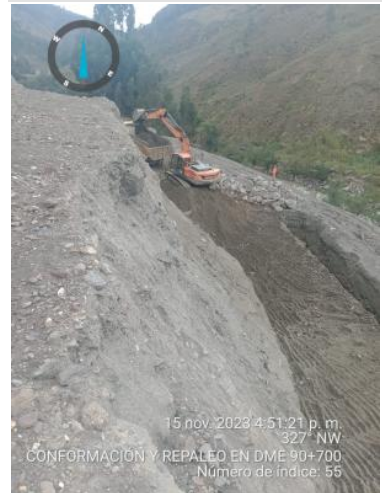
PROGRESIVA: KM 90+700, KM 81+920

DEPOSITO DE MATERIAL EXCEDENTE (DME):

COLOCACION DE MATERIAL EXCEDENTE (DME)

901.B1 RETIRO Y ALMACENAMIENTO DE TOP SOIL DE DME COLOCACIÓN, DEPOSITO Y CONFORMACIÓN DEL MATERIAL EXCEDENTE DE LOS CORTES DE TALUD EN EL DME

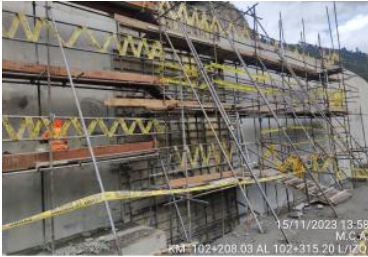
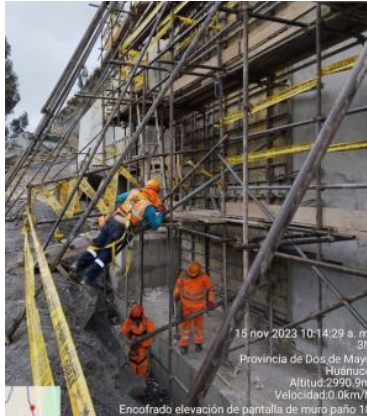
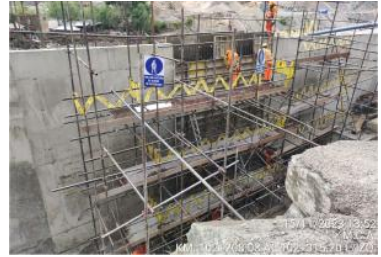
- PROGRESIVA: KM 102+208, KM 102+315
- CONSTRUCCIÓN MURO DE CONTENCIÓN – (MCA)
- EXCAVACIÓN Y ELIMINACIÓN DEL TERRENO NATURAL
- ENCOFRADO DEL MURO CON PANELES FENÓLICOS METALICOS
- COLOCACIÓN DE CONCRETO PARA SOLADO DE F'C = 100 KG/CM2
- COLOCACIÓN DE CONCRETO PARA ZAPATA DE F'C = 210 KG/CM2

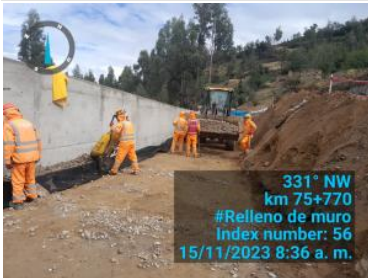
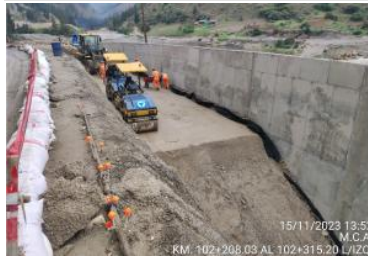
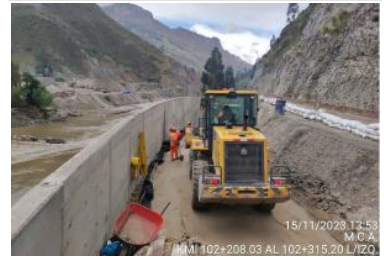
PROGRESIVA: KM 75+770, KM 102+208, KM 102+315

RELLENO DE MUROS

RELLENO DE MATERIAL ESTRUCTURAL POR CAPAS

RELLENO DE MATERIAL ESTRUCTURAL DE CANTERA

EL ENSAYO DE DENSIDAD DE CAMPO (CONO DE ARENA) MURO DE CONTENCIÓN

COLOCACIÓN DE RELLENO COMPACTADO POR CAPAS CADA 0.20 M EN LADO DERECHO DE LA VÍA, VERIFICADO POR TOPOGRAFÍA Y LABORATORIO DE SUELOS DE SUPERVISIÓN

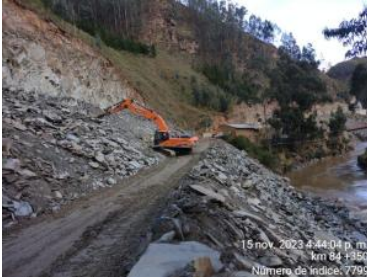
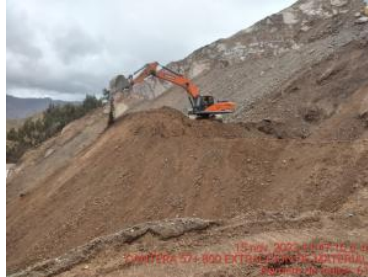
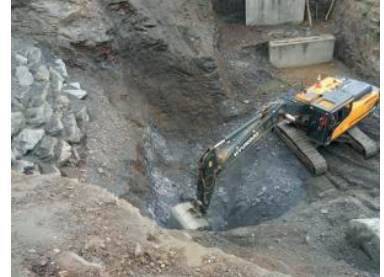
PROGRESIVA: KM 84+350, KM 57+800

CORTE DE TALUD

202.A EXCAVACIÓN EN ROCA FIJA

202.B EXCAVACIÓN EN ROCA SUELTA

202.C EXCAVACIÓN EN MATERIAL SUELTO

203.A REMOCIÓN DE DERRUMBES
