BITACORA ELECTRÓNICA DE OBRA

Confirma Bitacora: Si	Nro Informe: 1 2 3 - 2023- MTC/ 20.9- Igm	Fecha Informe: 0 8 - 1 1 - 2023	Nombre De La Obra: HUANUCO - LA UNION - HUALLANCA, TR 3	Personal Encargado: LUZMILA GUERRA MOTTA		
Foto Bitacora:

OBRA: MEJORAMIENTO, CONSERVACIÓN POR NIVELES DE SERVICIO Y OPERACIÓN DEL CORREDOR VIAL: HUÁNUCO – LA UNIÓN – HUALLANCA DV. ANTAMINA / EMP. PE-3N (TINGO CHICO) – NUEVAS FLORES – LLATA – ANTAMINA, TRAMO III DEL KM. 102+819 AL KM. 150+421

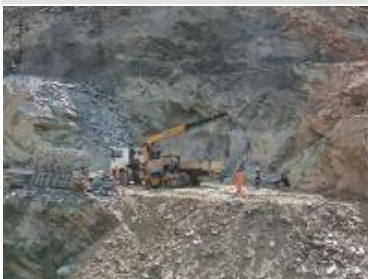
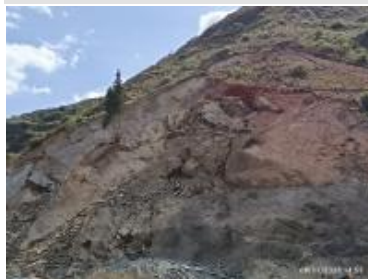
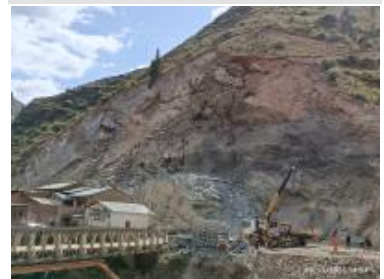
Progresiva: km km 102+880 al km 103+010
PAO N° 02
DESLIZAMIENTO DE TALUD

En febrero de 2023 se aprobó la Prestación Adicional de Obra N° 02 respecto a la Estabilización de taludes en sector crítico km 102+880 al km 103+010 (sectores por donde se debe construir el puente provisional y definitivo del puente Tingo Chico).

Al respecto, durante los meses de junio, julio del presente año el Contratista ha estado interviniendo ese sector de forma esporádica, debido a inestabilidades en el terreno no previstas en la Prestación Adicional de Obra aprobada, por lo que habrían coordinado con la entidad a fin de presentar un informe técnico de modificación de cantidades (mayores metrados) a dicho adicional, sin embargo, la entidad habría negado dicha solicitud.

Desde el mes de agosto de este año, los trabajos de movimiento de tierras y estabilización de taludes en este sector se han ejecutado de forma continua, sin embargo, ha continuado la presencia de grietas en la parte superior y colindante de los cortes en proceso los cuales nacerían desde el manto rocoso que se está cortando, generándose el riesgo inminente de derrumbe, para lo cual, desde el día lunes, 06.11.2023 se han tomado algunas acciones en salvaguarda de la integridad física de los pobladores que habitan cerca al frente de trabajo.

Al respecto, la Supervisión de Obra refiere que, el día de ayer 07.11.2023 en horas de la tarde noche, en el sector se ha producido un deslizamiento en el sector.

Durante la inspección física se verifica que los trabajos de movimiento de tierras y estabilización de taludes comprendidos en la Prestación Adicional de Obra N° 02 fueron suspendidas, del mismo modo, se restringe el tránsito vehicular por el sector.

Al respecto, se ha solicitado al Contratista y Supervisión de Obra las acciones inmediatas a fin de:

- Mantener en condiciones adecuadas la transitabilidad vehicular en la zona.
- Atencion en la descarga del derrumbe.
- Evaluar y proponer a PVN alternativas para la estabilización de taludes

Es preciso mencionar que el director de la Dirección de Obras de PVN, verifico insitu el deslizamiento producido emitiendo sus recomendaciones.

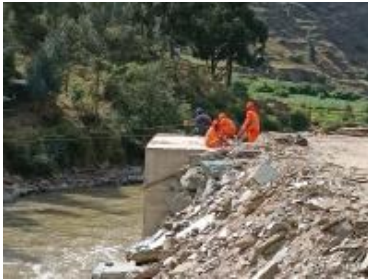
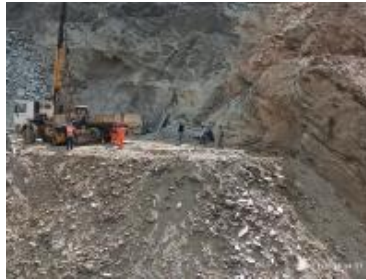
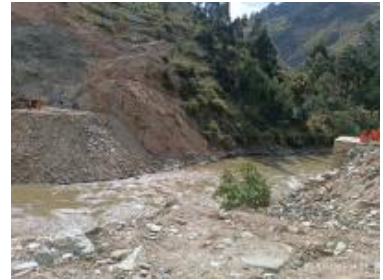
Progresiva: km 102+820
INSTALACIÓN DE PUENTE MODULAR - TINGO CHICO

Personal aproximado verificado en el frente de trabajo: 2 Técnico, 2 Operario y 4 Oficial.
Equipos aproximados verificados en el frente de trabajo: 1 Camión grúa con operador.

Durante la inspección física se verifica que se viene preparando el lanzamiento del puente modular provisional sobre el río Marañón. No obstante, debido al derrumbe caído muy cercano al frente de trabajo, se viene evaluando si continuarán o no con las actividades relacionadas al lanzamiento del puente modular.

Actividades verificadas por personal profesional, técnico y auxiliar del Contratista y la Supervisión de Obra. Se sugirió a la Supervisión de Obra el control adecuado de los procesos constructivos descritos en el expediente técnico y los contratos de obra y consultoría, además del cumplimiento de la normativa aplicable en SST y Medio Ambiente en el marco de sus obligaciones contractuales, a fin de garantizar la calidad y durabilidad de la obra. Así como la protección de la vida y el medio ambiente.
