BITACORA ELECTRÓNICA DE OBRA

Confirma Bitacora: Si	Nro Informe: 124 - 2023- MTC/ 20.9- Igm	Fecha Informe: 09 - 11 - 2023	Nombre De La Obra: HUANUCO - LA UNION - HUALLANCA, TR 3	Personal Encargado: LUZMILA GUERRA MOTTA		
Foto Bitacora: 	Foto Bitacora 2: 	Foto Bitacora 3: 	Foto Bitacora 4: 	Foto Bitacora 5: Ver imagen completa	Foto Bitacora 6: Ver imagen completa

OBRA: MEJORAMIENTO, CONSERVACIÓN POR NIVELES DE SERVICIO Y OPERACIÓN DEL CORREDOR VIAL: HUÁNUCO – LA UNIÓN – HUALLANCA DV. ANTAMINA / EMP. PE-3N (TINGO CHICO) – NUEVAS FLORES – LLATA – ANTAMINA, TRAMO III DEL KM. 102+819 AL KM. 150+421

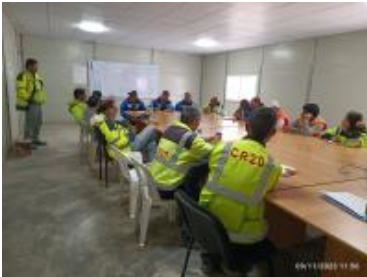
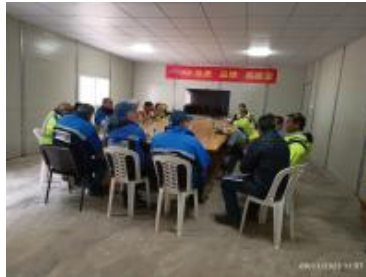
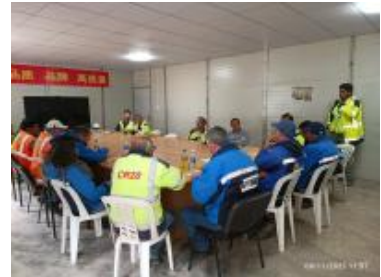
Progresiva: km 124+400 aproximadamente
CAMPAMENTO CONTRATISTA

El director de la Dirección de Obras de PVN mantiene una reunión con representantes del Contratista y Supervisión de Obra, en la que entre otros se mencionaron:

La Suscrita, ha expresado su preocupación debido a que los equipos con los que se cuenta en los laboratorios de control de calidad de la Supervisión de Obra se encuentran con fecha de calibración vencida. Hecho que podría generar incumplimientos en sus obligaciones contractuales.

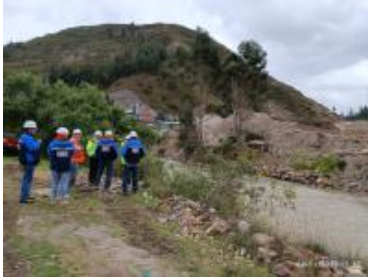
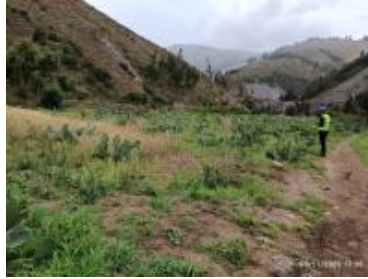
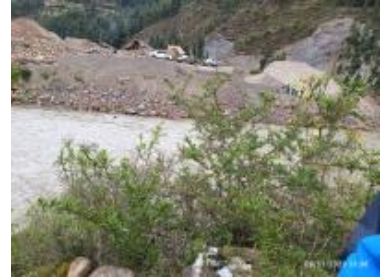
Progresiva: km 100+800 aproximadamente
EVALUACIÓN DE POSIBLES ACCESOS

Debido al derrumbe suscitado en el sector km 102+880 al km 102+930 aproximadamente y la presencia de grietas y fisuras presentadas por el hombro superior de las excavaciones realizadas, sugiere replantear la ubicación del puente provisional a que estaba proyectada a ser instalado sobre el rio Marañón a una nueva instalación sobre el rio Vizcarra, por lo cual, de forma conjunta con especialistas del Contratista y Supervisión de Obra evalúan el área propuesta por la Supervisión.

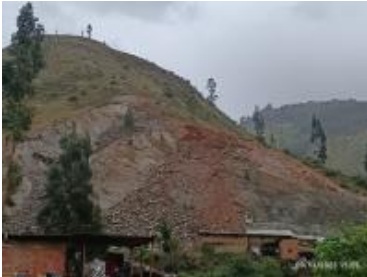
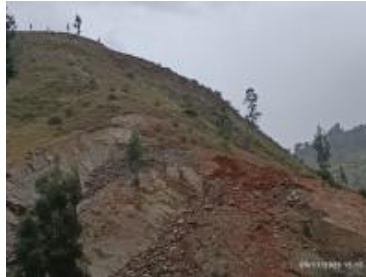
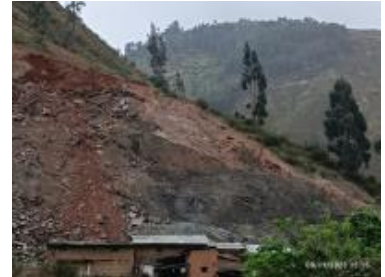
Progresiva: km 102+880 al km 103+010
PAO N° 02
DERRUMBE DE TALUD

Profesionales del Contratista y Supervisión de Obra verifican que el derrumbe en el sector km 102+930 al km 102+950 aproximadamente, continua en movimiento.

Se aprecia que el derrumbe afecto a las obras ejecutadas, tal es el caso de actividades relacionadas a: excavaciones, pernos de anclaje y shotcrete.

Al respecto, la Supervisión de Obra recomendó cerrar el transito vehicular por el sector y habilitar de forma urgente un nuevo acceso provisional por el puente existente Kiphas y la instalación del puente modular sobre el rio Vizcarra a fin de retomar la carretera en el km 103+300 aproximadamente.
