BITACORA ELECTRÓNICA DE OBRA

INFORME Y/O REPORTE N°124_CONTRATO N°68-2023-MNT. TÚNEL MACHUPICCHU/NSCP.2023.

Obra: "MEJORAMIENTO DE LA CARRETERA SANTA MARÍA - SANTA TERESA - PUENTE HIDROELÉCTRICA MACHUPICCHU, ITEM B.- CONSTRUCCIÓN DE TÚNEL Y ACCESOS".

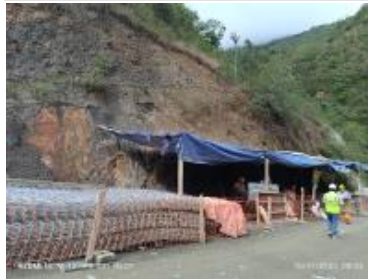
PROGRESIVA: KM6+260 (ACCESO AL TÚNEL)
TALLER PROVISIONAL DE CARPINTERÍA METÁLICA Y DE MADERA.
SOLAQUEO DE CAJAS CAZ

SE APRECIA QUE AL DÍA SE ELABORA 10 CAZ PREFABRICADOS.
MO: 1 ESPECIALISTA DE 1 CAPATAZ, 1 OPERARIO, 3OPERARIOS, 3 OFICIALES, 3 PEONES
EM: 1 AMOLADORA, 1MIXER, 1 VIBRADORA PARA CONCRETO.

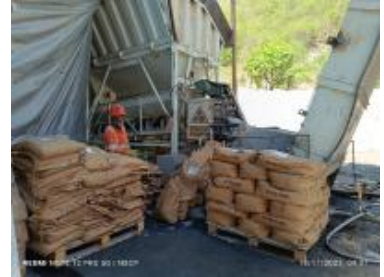
PLANTA DE CONCRETO: PRODUCCIÓN DE CONCRETO, PRODUCCIÓN DE SHOTCRETE PARA EL TÚNEL.

SE OBSERVA A UN COLABORADOR LLEVANDO A CABO LAS LABORES DE DISPOSICIÓN DE INSUMOS PARA LAS MEZCLAS DE SHOTCRETE SIN HACER USO DE MASCARILLA Y/O RESPIRADOR (FULL FACE). AL CONSULTAR AL COLABORADOR AL RESPECTO, MANIFESTÓ QUE NO SE LE HA PROPORCIONADO EL FILTRO NECESARIO PARA UTILIZAR LA MASCARILLA.

- Se recomienda al contratista continuar con la programación de las actividades en cumplimiento al cronograma actual aprobado. Se recomienda constante mantenimiento de sus equipos y maquinarias; por otra parte, recomienda al contratista hacer entrega de EPPs a los colaboradores en obra.
- Se recomienda a la supervisión agilizar de manera oportuna los permisos respectivos para la explotación de la Cantera Chaullay; asimismo se recomienda mayor control de las actividades en obra y exigencia al contratista en cumplimiento de la seguridad en obra.

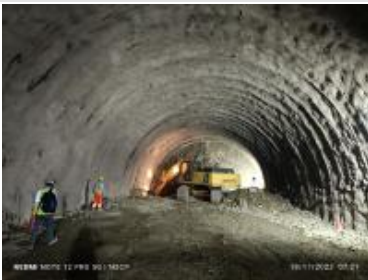
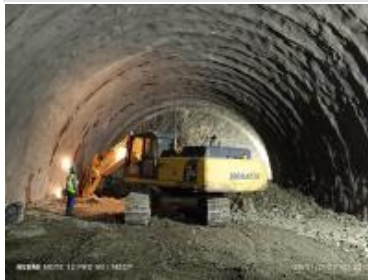
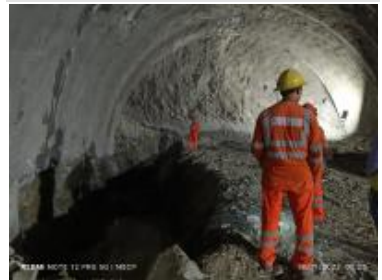
TRAMO: SALIDA-BAHÍA, PK7+835.50@PK7+844.5(EXCAVACIÓN PARA INSTALACIÓN CIMBRAS 2DA FASE) ROCA TIPO V.
 INSTALACIÓN DE MICROPILOTES EN ROCA TIPO V, INYECCIÓN DE LECHADA.
 EXCAVACIÓN DE ROCA TIPO V EN PORTAL DE SALIDA HACIA LA BAHÍA: EXCAVACIÓN EN CONTRA BÓVEDA (*LAS FOTOGRAFÍAS SIGUIENTES SON DE ESTA ACTIVIDAD).
 PERFILADO EN CONTRA BÓVEDA DE ROCA TIPO V.
 LANZAMIENTO DE SHOTCRETE PARA SOSTENIMIENTO PREVENTIVO.
 ELIMINACIÓN DE MATERIAL EXCAVADO (ROCA TIPO V).
 REPLANTEO Y NIVELACIÓN DE CIMBRAS Y CONTROL DE LA EXCAVACIÓN.
 INSTALACIÓN DE CIMBRAS PARA ROCA TIPO V: EN 2DA
 LANZAMIENTO DE SHOTCRETE PARA REFUERZO DEL ÁREA EXCAVADA Y DE LA CIMBRA O CERCHA.
 RELLENO EN CONTRA BÓVEDA CON MATERIAL PROPIO.

SE APRECIA QUE FALLAS MECÁNICAS EN LA BOMBA, PARA BOMBEAR EL AGUA ACUMULADA EN LA CONTRA BÓVEDA.
 SE APRECIA ACTIVIDADES PROPIAS A LA EXCAVACIÓN DE ROCA TIPO V Y ACTIVIDADES QUE SE GENERAN DESPUES DE ESTA, EN EL PORTAL DE SALIDA DEL TUNEL HACIA LA BAHÍA; EL MATERIAL EXCAVADO SE PROCEDE A ELIMINAR AL DME KM4+980. LUEGO DE LA VERIFICACIÓN DE LAS ACTIVIDADES Y PREVIA LA AUTORIZACIÓN DE LA SUPERVISIÓN SE PROCEDE A REALIZAR EL LANZAMIENTO DE SHOTCRETE PARA REFUERZO DEL ÁREA EXCAVADA, LUEGO SE REALIZA LA INSTALACIÓN DE CIMBRAS O CERCHAS PARA ROCA TIPO V PARA PROSEGUIR CON EL LANZAMIENTO DE SHOTCRETE PARA REFUERZO, ES NECESARIO INDICAR QUE YA INSTALADAS LAS CIMBRAS O CERCHAS, EN 8M SE PROCEDE INSTALAR LOS MICROPILOTES EN ROCA TIPO V (12M CON TRASLAPE DE 4M) E INYECCIÓN DE LECHADA EN LOS MICROPILOTES.
 MO: 1 ESPECIALISTA DE OBRAS DE ARTE, , 1 ESPECIALISTA DE SUELOS Y PAVIMENTOS, 1 INGENIERO ASISTENTE DE CONTROL DE CALIDAD, 1 CAPATAZ, 13 OPERADORES, 1 OPERARIO, 4 OFICIALES, 1 TÉCNICO ELECTRICISTA, 1 MECÁNICO, 1 VIGÍA, 1 TOPOGRAFO, 1 AUXILIAR DE TOPOGRAFÍA, 1 PREVENCIÓNISTA (SSOMA).

• Excavación de Roca Tipo V y demás actividades que genera la excavación en el frente del portal de salida hacia la bahía: excavación en roca Tipo V (contra bóveda) para Instalación de cimbrasen 2da fase pk7+835.5 @pk7+844.5.

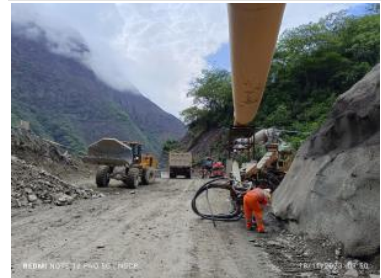
TRAMO: SALIDA-BAHÍA, PK7+835.50@PK7+844.5.
 INSTALACIÓN DE MICROPILOTES EN ROCA TIPO V, INYECCIÓN DE LECHADA.
 EXCAVACIÓN DE ROCA TIPO V EN PORTAL DE SALIDA HACIA LA BAHÍA: EXCAVACIÓN EN CONTRA BÓVEDA.
 PERFILADO EN CONTRA BÓVEDA DE ROCA TIPO V.
 LANZAMIENTO DE SHOTCRETE PARA SOSTENIMIENTO PREVENTIVO.
 ELIMINACIÓN DE MATERIAL EXCAVADO (ROCA TIPO V). (EXCAVACIÓN PARA INSTALACIÓN CIMBRAS 2DA FASE) ROCA TIPO V.
 REPLANTEO Y NIVELACIÓN DE CIMBRAS Y CONTROL DE LA EXCAVACIÓN.
 INSTALACIÓN DE CIMBRAS PARA ROCA TIPO V: EN 2DA
 LANZAMIENTO DE SHOTCRETE PARA REFUERZO DEL ÁREA EXCAVADA Y DE LA CIMBRA O CERCHA.
 RELLENO EN CONTRA BÓVEDA CON MATERIAL PROPIO.

SE APRECIA ACTIVIDADES PROPIAS A LA EXCAVACIÓN DE ROCA TIPO V Y ACTIVIDADES QUE SE GENERAN DESPUES DE ESTA, EN EL PORTAL DE SALIDA DEL TUNEL HACIA LA BAHÍA; EL MATERIAL EXCAVADO SE PROCEDE A ELIMINAR AL DME KM4+980. LUEGO DE LA VERIFICACIÓN DE LAS ACTIVIDADES Y PREVIA LA AUTORIZACIÓN DE LA SUPERVISIÓN SE PROCEDE A REALIZAR EL LANZAMIENTO DE SHOTCRETE PARA REFUERZO DEL ÁREA EXCAVADA, LUEGO SE REALIZA LA INSTALACIÓN DE CIMBRAS O CERCHAS PARA ROCA TIPO V PARA PROSEGUIR CON EL LANZAMIENTO DE SHOTCRETE PARA REFUERZO, ES NECESARIO INDICAR QUE YA INSTALADAS LAS CIMBRAS O CERCHAS, EN 8M SE PROCEDE INSTALAR LOS MICROPILOTES EN ROCA TIPO V (12M CON TRASLAPE DE 4M) E INYECCIÓN DE LECHADA EN LOS MICROPILOTES.
 MO: 1 ESPECIALISTA DE OBRAS DE ARTE, , 1 ESPECIALISTA DE SUELOS Y PAVIMENTOS, 1 INGENIERO ASISTENTE DE CONTROL DE CALIDAD, 1 CAPATAZ, 13 OPERADORES, 1 OPERARIO, 4 OFICIALES, 1 TÉCNICO ELECTRICISTA, 1 MECÁNICO, 1 VIGÍA, 1 TOPOGRAFO, 1 AUXILIAR DE TOPOGRAFÍA, 1 PREVENCIÓNISTA (SSOMA).

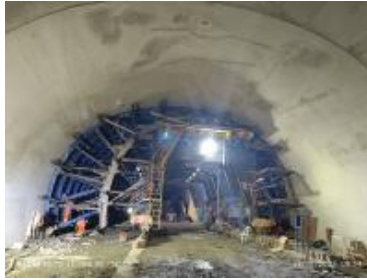
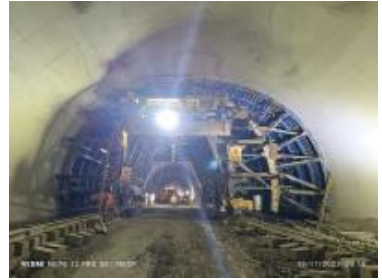
PROGRESIVA: KM7+096.9@KM7+107.61 (BAHÍA DE EMERGENCIA)
ENCOFRADO PARA VACIADO DE CONCRETO F'C=300KG/CM PARA REVESTIMIENTO DEL TÚNEL
(BAHÍA DE ESTACIONAMIENTO)

ENCOFRADO PARA VACIADO DE REVESTIMIENTO F'C=300KG/CM3 DEL TÚNEL (SECCIÓN DEL ENCOFRADO DEL ANDAMIO DESLIZANTE DE 12M - PAVIMENTADORA DE CONCRETO).

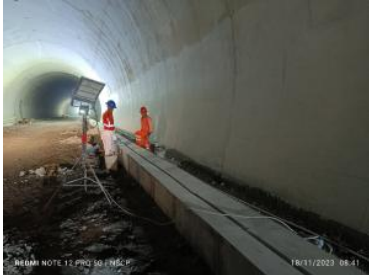
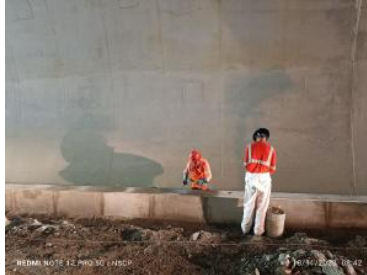
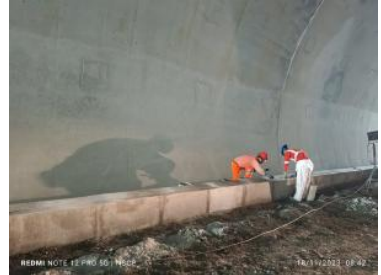
PROGRESIVA: KM6+590@6+640
ACABADOS DE LA INSTALACIÓN DE LAS CAJAS CAZ

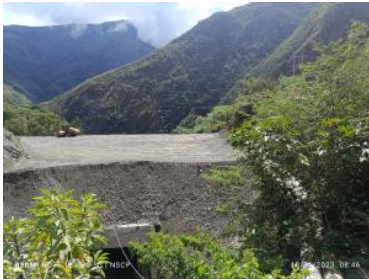
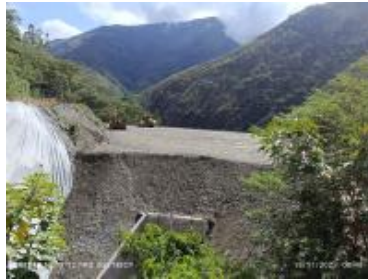
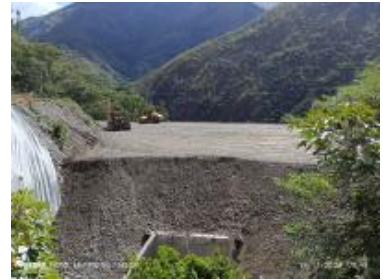
PROGRESIVA: KM6+200
CONFORMACIÓN DE RELLENO DE ALCANTARILLA MCA 5x5M.

SE APRECIA EL RELLENO Y COMPACTADO CON MATERIAL ZARANDEADO PARA RELLENO EN LA ALCANTARILLA MCA DE 5x5M.
MO: 1 INGENIERO ASISTENTE DE OBRAS DE ARTE, 1 CAPATAZ, 6 OPERADORES, 4 OFICIALES, 3 PEONES, 1 VIGÍA, 1 PREVENCIÓNISTA (SSOMA).
EM: 1 TRACTOR SOBRE ORUGA, 1 RODILLO COMPACTADOR LISO, 4 VOLQUETES, HERRAMIENTAS MANUALES.

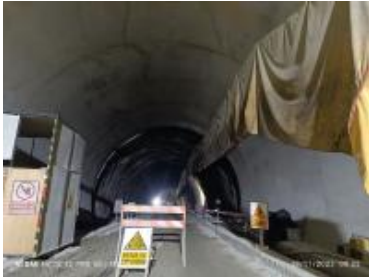
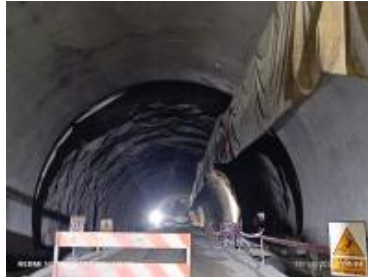
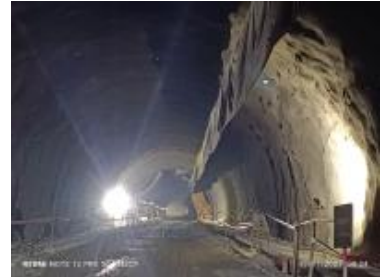
TRAMO: BAHÍA -SALIDA, EXCAVACIÓN EN ROCA TIPO IV Y DEMÁS ACTIVIDADES.

SE NOTA QUE LA VENTILACIÓN ESTÁ LIMITADA EN EL TRAMO QUE VA DESDE LA BAHÍA HACIA LA SALIDA DEBIDO A LA REALIZACIÓN DE ACTIVIDADES DE ENCOFRADO PARA EL CONCRETO DE REVESTIMIENTO EN LA UNIÓN ENTRE LA GALERÍA DE EMERGENCIA Y LA BAHÍA DE ESTACIONAMIENTO, COMO RESULTADO DE ESTAS LABORES, NO SE LLEVARON A CABO ACTIVIDADES EN ESTE FRENTE EN PARTICULAR.

• Excavación de Roca Tipo IV y demás actividades que genera la excavación en el frente de la Bahía-Portal Salida (Adicional N°10, ambos turnos diurno-nocturno) cabe resaltar que, al realizar voladura en promedio de avance es de 2 a 3 metros: no hubo actividad, por trabajos ejecutados en la unión de la Galería de emergencia y la Bahía de estacionamiento.

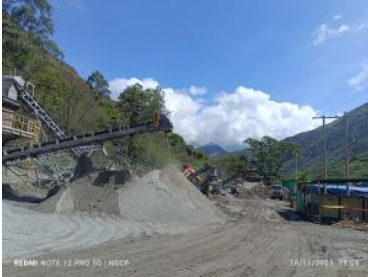
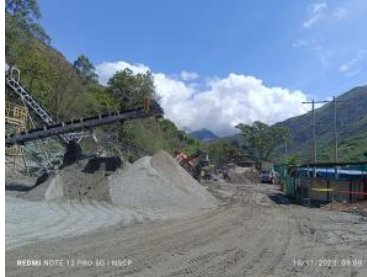
PROGRESIVA: KM 4+980
PLANTA TRITURADORA (CHANCADORA): PRODUCCIÓN DE AGREGADO.

SE APRECIA LAS FAJAS, MOTORES, Y TODOS LOS COMPONENTES DE LA PLANTA TRITURADORA EN FUNCIONAMIENTO PARA LA PRODUCCIÓN DE AGREGADO.
MO: 1 INGENIERO ESPECIALISTA DE INSTALACIONES TÚNEL, 1 INGENIERO ASISTENTE DEL ESPECIALISTA DE INSTALACIONES TÚNEL, 1 TÉCNICO DE CONTROL DE CALIDAD, 1 JEFE DE PLANTA TRITURADORA, 2 SOLDADORES, 2 MECÁNICOS, 2 OPERADORES DE LA PLANTA TRITURADORA, 2 ELECTRICISTA, 1 ADMINISTRATIVO, 3 OPERADORES.
EM: 1 CARGADOR FRONTAL, 2 VOLQUETES, 2 SOLDADORAS, 1 COMPRESORA, HERRAMIENTAS MANUALES
