## BITACORA ELECTRÓNICA DE OBRA

INFORME Y/O REPORTE N°124\_CONTRATO N°68-2023-MNT. TÚNEL MACHUPICCHU/NSCP.2023.

Obra: "MEJORAMIENTO DE LA CARRETERA SANTA MARÍA - SANTA TERESA - PUENTE HIDROELÉCTRICA MACHUPICCHU, ITEM B.- CONSTRUCCIÓN DE TÚNEL Y ACCESOS".

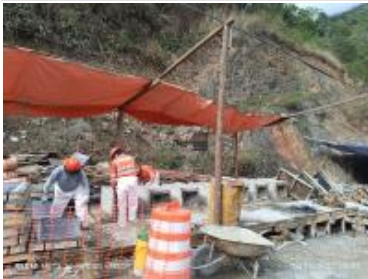
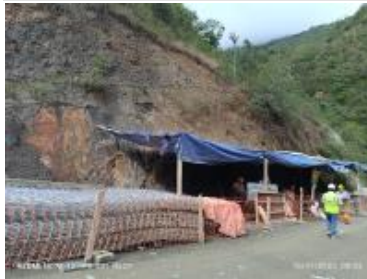
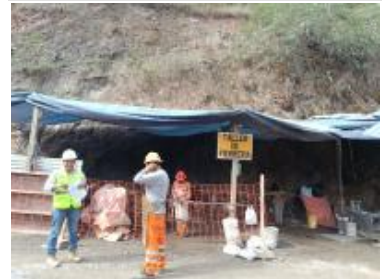
PROGRESIVA: KM6+260 (ACCESO AL TÚNEL)  
TALLER PROVISIONAL DE CARPINTERÍA METÁLICA Y DE MADERA.  
SOLAQUEO DE CAJAS CAZ

SE APRECIA QUE AL DÍA SE ELABORA 10 CAZ PREFABRICADOS.  
MO: 1 ESPECIALISTA DE 1 CAPATAZ, 1 OPERARIO, 3OPERARIOS, 3 OFICIALES, 3 PEONES  
EM: 1 AMOLADORA, 1MIXER, 1 VIBRADORA PARA CONCRETO.

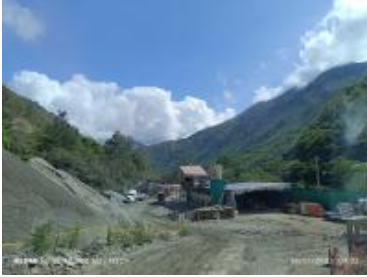
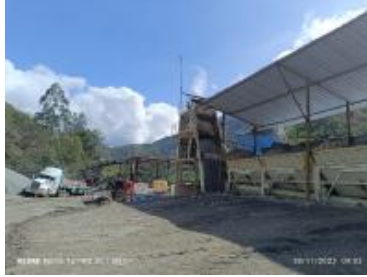
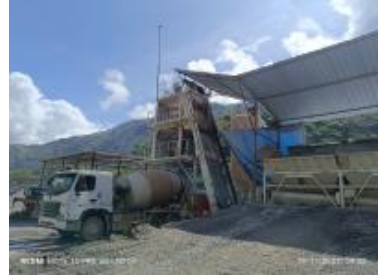
PLANTA DE CONCRETO: PRODUCCIÓN DE CONCRETO, PRODUCCIÓN DE SHOTCRETE PARA EL TÚNEL.

SE APRECIA A LOS COLABORADORES QUE ESTAN DIRECTAMENTE EN CONTACTO CON LO INSUMOS DE PARA MEZCLA DE CONCRETO Y SHOTCRETE, SIN RESPIRADORES (FULL FACE). SE APRECIA PRODUCCIÓN DE CONCRETO, PRODUCCIÓN DE SHOTCRETE PARA EL TÚNEL CON SU RESPECTIVO CONTROL DE CALIDAD.

• Actividad en la Planta de concreto, producción de concreto y Shotcrete para sostenimiento del Túnel. Planta Trituradora (Chancadora), producción de agregados (arena chancada, arena lavada, piedra chancada de 3/8" y 1 1/2"). En la planta de concreto se aprecia a los colaboradores que están directamente en contacto con los insumos de para mezcla de concreto y shotcrete, sin respiradores (full face).

- Se recomienda al contratista continuar con la programación de las actividades en cumplimiento al cronograma actual aprobado. Se recomienda constante mantenimiento de sus equipos y maquinarias; por otra parte, recomienda al contratista hacer entrega de EPPs a los colaboradores en obra.
- Se recomienda a la supervisión agilizar de manera oportuna los permisos respectivos para la explotación de la Cantera Chaullay; asimismo se recomienda mayor control de las actividades en obra y exigencia al contratista en cumplimiento de la seguridad en obra.

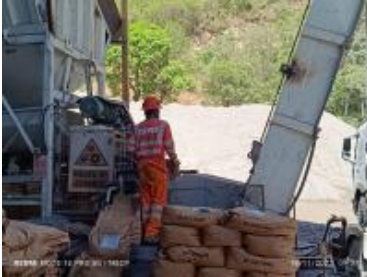
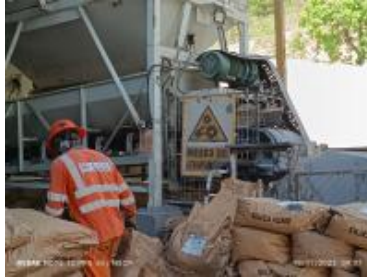
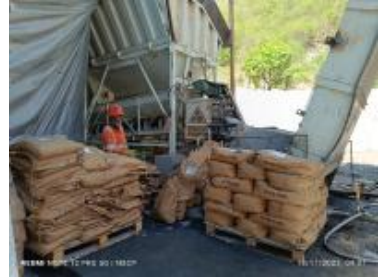
PLANTA DE CONCRETO: PRODUCCIÓN DE CONCRETO, PRODUCCIÓN DE SHOTCRETE PARA EL TÚNEL.

SE OBSERVA A UN COLABORADOR LLEVANDO A CABO LAS LABORES DE DISPOSICIÓN DE INSUMOS PARA LAS MEZCLAS DE SHOTCRETE SIN HACER USO DE MASCARILLA Y/O RESPIRADOR (FULL FACE). AL CONSULTAR AL COLABORADOR AL RESPECTO, MANIFESTÓ QUE NO SE LE HA PROPORCIONADO EL FILTRO NECESARIO PARA UTILIZAR LA MASCARILLA.

• Se aprecia presencia de prevencionistas o personal de seguridad en campo realizando la señalización preventiva, controlando el uso de los EPPs; por otra parte, ya que se cuenta con actividades en obra de turno nocturno se recomienda tener las medidas adecuadas de seguridad y prevención para todas las actividades a ejecutarse, se recomienda mayor limpieza en obra; asimismo entrega de los EPPs.

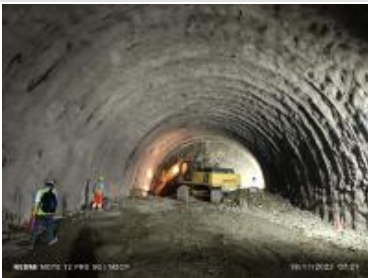
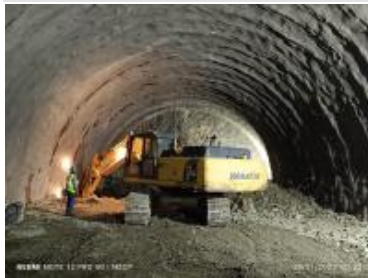
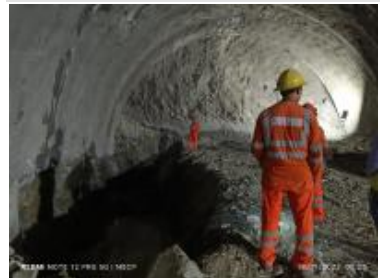
TRAMO: SALIDA-BAHÍA, PK7+835.50@PK7+844.5(EXCAVACIÓN PARA INSTALACIÓN CIMBRAS 2DA FASE) ROCA TIPO V.  
 INSTALACIÓN DE MICROPILOTES EN ROCA TIPO V, INYECCIÓN DE LECHADA.  
 EXCAVACIÓN DE ROCA TIPO V EN PORTAL DE SALIDA HACIA LA BAHÍA: EXCAVACIÓN EN CONTRA BÓVEDA (\*LAS FOTOGRAFÍAS SIGUIENTES SON DE ESTA ACTIVIDAD).  
 PERFILADO EN CONTRA BÓVEDA DE ROCA TIPO V.  
 LANZAMIENTO DE SHOTCRETE PARA SOSTENIMIENTO PREVENTIVO.  
 ELIMINACIÓN DE MATERIAL EXCAVADO (ROCA TIPO V).  
 REPLANTEO Y NIVELACIÓN DE CIMBRAS Y CONTROL DE LA EXCAVACIÓN.  
 INSTALACIÓN DE CIMBRAS PARA ROCA TIPO V: EN 2DA  
 LANZAMIENTO DE SHOTCRETE PARA REFUERZO DEL ÁREA EXCAVADA Y DE LA CIMBRA O CERCHA.  
 RELLENO EN CONTRA BÓVEDA CON MATERIAL PROPIO.

SE APRECIA QUE FALLAS MECÁNICAS EN LA BOMBA, PARA BOMBEAR EL AGUA ACUMULADA EN LA CONTRA BÓVEDA.  
 SE APRECIA ACTIVIDADES PROPIAS A LA EXCAVACIÓN DE ROCA TIPO V Y ACTIVIDADES QUE SE GENERAN DESPUES DE ESTA, EN EL PORTAL DE SALIDA DEL TUNEL HACIA LA BAHÍA; EL MATERIAL EXCAVADO SE PROCEDE A ELIMINAR AL DME KM4+980. LUEGO DE LA VERIFICACIÓN DE LAS ACTIVIDADES Y PREVIA LA AUTORIZACIÓN DE LA SUPERVISIÓN SE PROCEDE A REALIZAR EL LANZAMIENTO DE SHOTCRETE PARA REFUERZO DEL ÁREA EXCAVADA, LUEGO SE REALIZA LA INSTALACIÓN DE CIMBRAS O CERCHAS PARA ROCA TIPO V PARA PROSEGUIR CON EL LANZAMIENTO DE SHOTCRETE PARA REFUERZO, ES NECESARIO INDICAR QUE YA INSTALADAS LAS CIMBRAS O CERCHAS, EN 8M SE PROCEDE INSTALAR LOS MICROPILOTES EN ROCA TIPO V (12M CON TRASLAPE DE 4M) E INYECCIÓN DE LECHADA EN LOS MICROPILOTES.  
 MO: 1 ESPECIALISTA DE OBRAS DE ARTE, 1 ESPECIALISTA DE SUELOS Y PAVIMENTOS, 1 INGENIERO ASISTENTE DE CONTROL DE CALIDAD, 1 CAPATAZ, 13 OPERADORES, 1 OPERARIO, 4 OFICIALES, 1 TÉCNICO ELECTRICISTA, 1 MECÁNICO, 1 VIGÍA, 1 TOPOGRAFO, 1 AUXILIAR DE TOPOGRAFÍA, 1 PREVENCIÓNISTA (SSOMA).

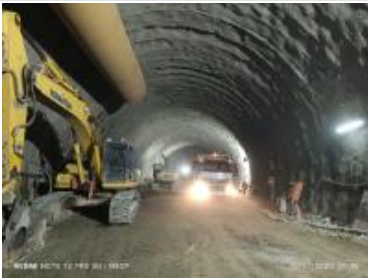
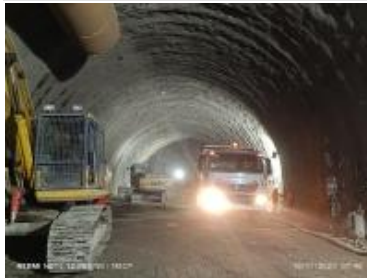
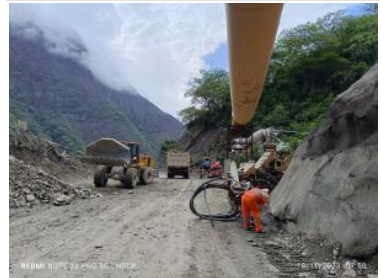
TRAMO: SALIDA-BAHÍA, PK7+835.50@PK7+844.5.  
 INSTALACIÓN DE MICROPILOTES EN ROCA TIPO V, INYECCIÓN DE LECHADA.  
 EXCAVACIÓN DE ROCA TIPO V EN PORTAL DE SALIDA HACIA LA BAHÍA: EXCAVACIÓN EN CONTRA BÓVEDA.  
 PERFILADO EN CONTRA BÓVEDA DE ROCA TIPO V.  
 LANZAMIENTO DE SHOTCRETE PARA SOSTENIMIENTO PREVENTIVO.  
 ELIMINACIÓN DE MATERIAL EXCAVADO (ROCA TIPO V). (EXCAVACIÓN PARA INSTALACIÓN CIMBRAS 2DA FASE) ROCA TIPO V.  
 REPLANTEO Y NIVELACIÓN DE CIMBRAS Y CONTROL DE LA EXCAVACIÓN.  
 INSTALACIÓN DE CIMBRAS PARA ROCA TIPO V: EN 2DA  
 LANZAMIENTO DE SHOTCRETE PARA REFUERZO DEL ÁREA EXCAVADA Y DE LA CIMBRA O CERCHA.  
 RELLENO EN CONTRA BÓVEDA CON MATERIAL PROPIO.

SE APRECIA ACTIVIDADES PROPIAS A LA EXCAVACIÓN DE ROCA TIPO V Y ACTIVIDADES QUE SE GENERAN DESPUES DE ESTA, EN EL PORTAL DE SALIDA DEL TUNEL HACIA LA BAHÍA; EL MATERIAL EXCAVADO SE PROCEDE A ELIMINAR AL DME KM4+980. LUEGO DE LA VERIFICACIÓN DE LAS ACTIVIDADES Y PREVIA LA AUTORIZACIÓN DE LA SUPERVISIÓN SE PROCEDE A REALIZAR EL LANZAMIENTO DE SHOTCRETE PARA REFUERZO DEL ÁREA EXCAVADA, LUEGO SE REALIZA LA INSTALACIÓN DE CIMBRAS O CERCHAS PARA ROCA TIPO V PARA PROSEGUIR CON EL LANZAMIENTO DE SHOTCRETE PARA REFUERZO, ES NECESARIO INDICAR QUE YA INSTALADAS LAS CIMBRAS O CERCHAS, EN 8M SE PROCEDE INSTALAR LOS MICROPILOTES EN ROCA TIPO V (12M CON TRASLAPE DE 4M) E INYECCIÓN DE LECHADA EN LOS MICROPILOTES.  
 MO: 1 ESPECIALISTA DE OBRAS DE ARTE, , 1 ESPECIALISTA DE SUELOS Y PAVIMENTOS, 1 INGENIERO ASISTENTE DE CONTROL DE CALIDAD, 1 CAPATAZ, 13 OPERADORES, 1 OPERARIO, 4 OFICIALES, 1 TÉCNICO ELECTRICISTA, 1 MECÁNICO, 1 VIGÍA, 1 TOPOGRAFO, 1 AUXILIAR DE TOPOGRAFÍA, 1 PREVENCIÓNISTA (SSOMA).

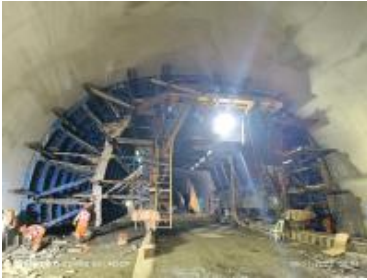
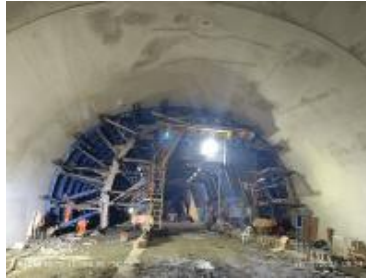
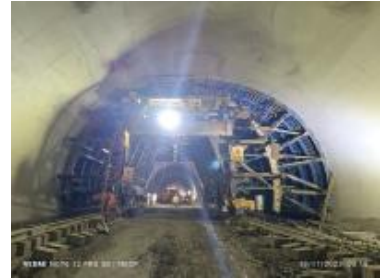
PROGRESIVA: KM7+096.9@KM7+107.61 (BAHÍA DE EMERGENCIA)  
ENCOFRADO PARA VACIADO DE CONCRETO F'C=300KG/CM PARA REVESTIMIENTO DEL TÚNEL  
(BAHÍA DE ESTACIONAMIENTO)

ENCOFRADO PARA VACIADO DE REVESTIMIENTO F'C=300KG/CM<sup>3</sup> DEL TÚNEL (SECCIÓN DEL ENCOFRADO DEL ANDAMIO DESLIZANTE DE 12M - PAVIMENTADORA DE CONCRETO).  
MO: 1 INGENIERO ESPECIALISTA DE SUELOS Y PAVIMENTOS, 1 INGENIERO ESPECIALISTA DE OBRAS DE ARTE, 1 INGENIERO ASISTENTE DE CONTROL DE CALIDAD, 1 INGENIERO ASISTENTE DE CONTROL DE CALIDAD, 1 PREVENCIÓNISTA, 1 CAPATAZ, 5 OPERADORES, 3 OPERARIOS, 1 OFICIAL, 1 TÉCNICO DE CONTROL DE CALIDAD.  
EM: 1 TELEHANDLER, 1 BOMBA PARA CONCRETO, 1 ENCOFRADO METÁLICO Y CARRO Y TRANSPORTADOR (12 M), 2 VIBRADORES PARA CONCRETO, 4 VIBRADORES INCORPORADOS EN EL ENCOFRADO METÁLICO, 2 AMOLADORAS, 2 TALADROS, 4 MIXER, HERRAMIENTAS MANUALES.

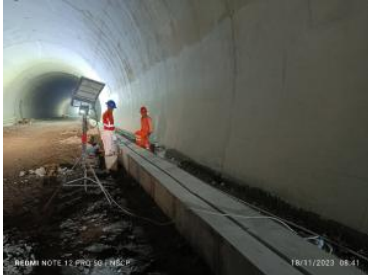
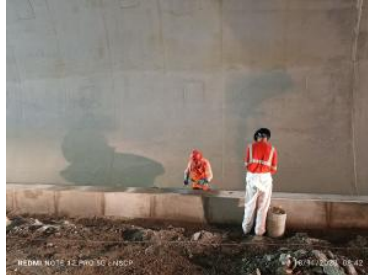
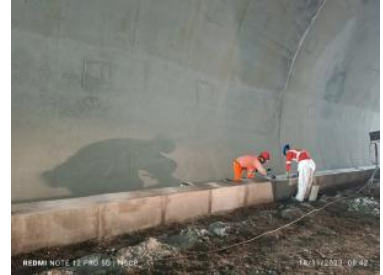
PROGRESIVA: KM6+590@6+640  
ACABADOS DE LA INSTALACIÓN DE LAS CAJAS CAZ

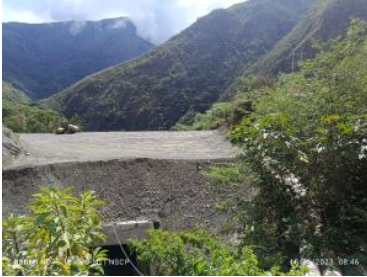
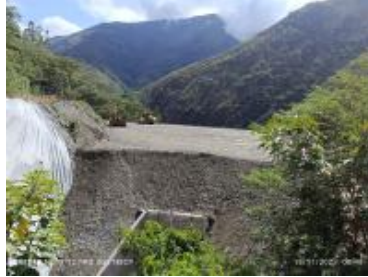
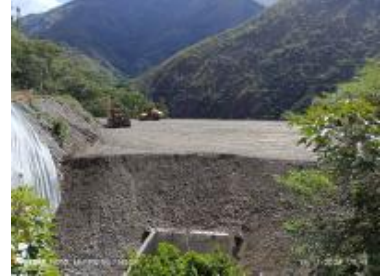
PROGRESIVA: KM6+200  
CONFORMACIÓN DE RELLENO DE ALCANTARILLA MCA 5x5M.

SE APRECIA EL RELLENO Y COMPACTADO CON MATERIAL ZARANDEADO PARA RELLENO EN LA ALCANTARILLA MCA DE 5x5M.  
MO: 1 INGENIERO ASISTENTE DE OBRAS DE ARTE, 1 CAPATAZ, 6 OPERADORES, 4 OFICIALES, 3 PEONES, 1 VIGÍA, 1 PREVENCIÓNISTA (SSOMA).  
EM: 1 TRACTOR SOBRE ORUGA, 1 RODILLO COMPACTADOR LISO, 4 VOLQUETES, HERRAMIENTAS MANUALES.

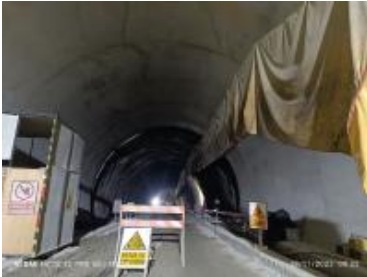
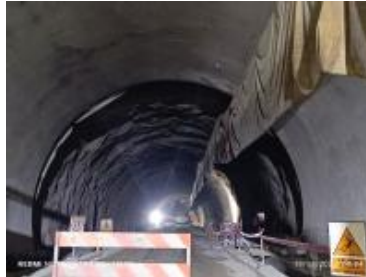
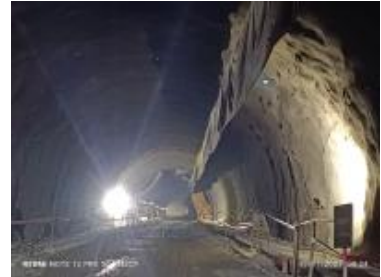
TRAMO: BAHÍA -SALIDA, EXCAVACIÓN EN ROCA TIPO IV Y DEMÁS ACTIVIDADES.

SE NOTA QUE LA VENTILACIÓN ESTÁ LIMITADA EN EL TRAMO QUE VA DESDE LA BAHÍA HACIA LA SALIDA DEBIDO A LA REALIZACIÓN DE ACTIVIDADES DE ENCOFRADO PARA EL CONCRETO DE REVESTIMIENTO EN LA UNIÓN ENTRE LA GALERÍA DE EMERGENCIA Y LA BAHÍA DE ESTACIONAMIENTO, COMO RESULTADO DE ESTAS LABORES, NO SE LLEVARON A CABO ACTIVIDADES EN ESTE FRENTE EN PARTICULAR.

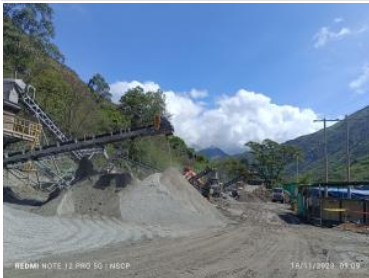
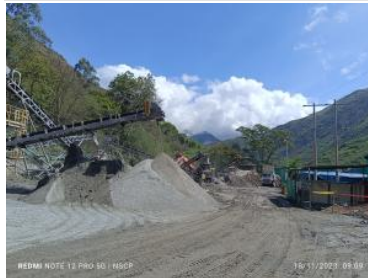
PROGRESIVA: KM 4+980  
PLANTA TRITURADORA (CHANCADORA): PRODUCCIÓN DE AGREGADO.

SE APRECIA LAS FAJAS, MOTORES, Y TODOS LOS COMPONENTES DE LA PLANTA TRITURADORA EN FUNCIONAMIENTO PARA LA PRODUCCIÓN DE AGREGADO.  
MO: 1 INGENIERO ESPECIALISTA DE INSTALACIONES TÚNEL, 1 INGENIERO ASISTENTE DEL ESPECIALISTA DE INSTALACIONES TÚNEL, 1 TÉCNICO DE CONTROL DE CALIDAD, 1 JEFE DE PLANTA TRITURADORA, 2 SOLDADORES, 2 MECÁNICOS, 2 OPERADORES DE LA PLANTA TRITURADORA, 2 ELECTRICISTA, 1 ADMINISTRATIVO, 3 OPERADORES.  
EM: 1 CARGADOR FRONTAL, 2 VOLQUETES, 2 SOLDADORAS, 1 COMPRESORA, HERRAMIENTAS MANUALES
