BITACORA ELECTRÓNICA DE OBRA

INFORME Y/O REPORTE N°124_CONTRATO N°68-2023-MNT. TÚNEL MACHUPICCHU/NSCP.2023.

Obra: "MEJORAMIENTO DE LA CARRETERA SANTA MARÍA - SANTA TERESA - PUENTE HIDROELÉCTRICA MACHUPICCHU, ITEM B.- CONSTRUCCIÓN DE TÚNEL Y ACCESOS".

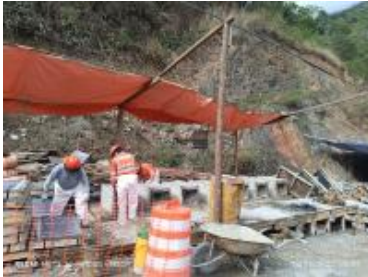
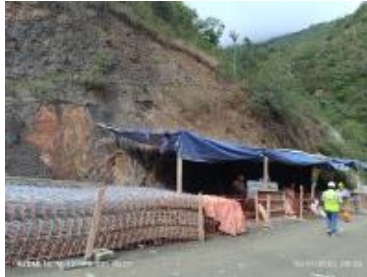
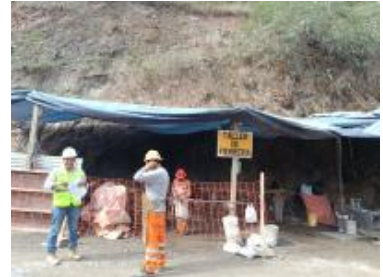
PROGRESIVA: KM6+260 (ACCESO AL TÚNEL)
TALLER PROVISIONAL DE CARPINTERÍA METÁLICA Y DE MADERA.
SOLAQUEO DE CAJAS CAZ

SE APRECIA QUE AL DÍA SE ELABORA 10 CAZ PREFABRICADOS.
MO: 1 ESPECIALISTA DE 1 CAPATAZ, 1 OPERARIO, 3OPERARIOS, 3 OFICIALES, 3 PEONES
EM: 1 AMOLADORA, 1MIXER, 1 VIBRADORA PARA CONCRETO.

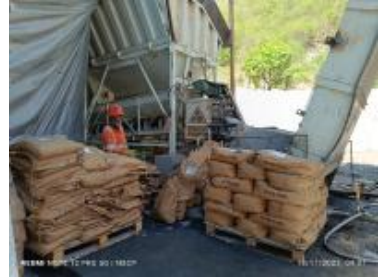
3

PLANTA DE CONCRETO: PRODUCCIÓN DE CONCRETO, PRODUCCIÓN DE SHOTCRETE PARA EL TÚNEL.

SE OBSERVA A UN COLABORADOR LLEVANDO A CABO LAS LABORES DE DISPOSICIÓN DE INSUMOS PARA LAS MEZCLAS DE SHOTCRETE SIN HACER USO DE MASCARILLA Y/O RESPIRADOR (FULL FACE). AL CONSULTAR AL COLABORADOR AL RESPECTO, MANIFESTÓ QUE NO SE LE HA PROPORCIONADO EL FILTRO NECESARIO PARA UTILIZAR LA MASCARILLA.

- Se recomienda al contratista continuar con la programación de las actividades en cumplimiento al cronograma actual aprobado. Se recomienda constante mantenimiento de sus equipos y maquinarias; por otra parte, recomienda al contratista hacer entrega de EPPs a los colaboradores en obra.
- Se recomienda a la supervisión agilizar de manera oportuna los permisos respectivos para la explotación de la Cantera Chaullay; asimismo se recomienda mayor control de las actividades en obra y exigencia al contratista en cumplimiento de la seguridad en obra.

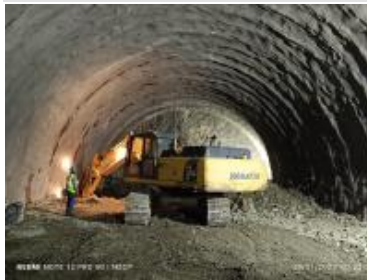
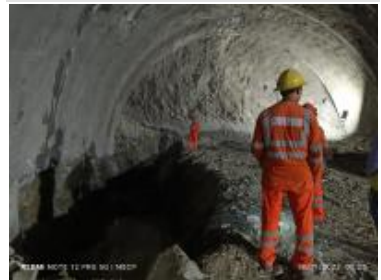
TRAMO: SALIDA-BAHÍA, PK7+835.50@PK7+844.5(EXCAVACIÓN PARA INSTALACIÓN CIMBRAS 2DA FASE) ROCA TIPO V.
 INSTALACIÓN DE MICROPILOTES EN ROCA TIPO V, INYECCIÓN DE LECHADA.
 EXCAVACIÓN DE ROCA TIPO V EN PORTAL DE SALIDA HACIA LA BAHÍA: EXCAVACIÓN EN CONTRA BÓVEDA (*LAS FOTOGRAFÍAS SIGUIENTES SON DE ESTA ACTIVIDAD).
 PERFILADO EN CONTRA BÓVEDA DE ROCA TIPO V.
 LANZAMIENTO DE SHOTCRETE PARA SOSTENIMIENTO PREVENTIVO.
 ELIMINACIÓN DE MATERIAL EXCAVADO (ROCA TIPO V).
 REPLANTEO Y NIVELACIÓN DE CIMBRAS Y CONTROL DE LA EXCAVACIÓN.
 INSTALACIÓN DE CIMBRAS PARA ROCA TIPO V: EN 2DA
 LANZAMIENTO DE SHOTCRETE PARA REFUERZO DEL ÁREA EXCAVADA Y DE LA CIMBRA O CERCHA.
 RELLENO EN CONTRA BÓVEDA CON MATERIAL PROPIO.

SE APRECIA QUE FALLAS MECÁNICAS EN LA BOMBA, PARA BOMBEAR EL AGUA ACUMULADA EN LA CONTRA BÓVEDA.
 SE APRECIA ACTIVIDADES PROPIAS A LA EXCAVACIÓN DE ROCA TIPO V Y ACTIVIDADES QUE SE GENERAN DESPUES DE ESTA, EN EL PORTAL DE SALIDA DEL TUNEL HACIA LA BAHÍA; EL MATERIAL EXCAVADO SE PROCEDE A ELIMINAR AL DME KM4+980. LUEGO DE LA VERIFICACIÓN DE LAS ACTIVIDADES Y PREVIA LA AUTORIZACIÓN DE LA SUPERVISIÓN SE PROCEDE A REALIZAR EL LANZAMIENTO DE SHOTCRETE PARA REFUERZO DEL ÁREA EXCAVADA, LUEGO SE REALIZA LA INSTALACIÓN DE CIMBRAS O CERCHAS PARA ROCA TIPO V PARA PROSEGUIR CON EL LANZAMIENTO DE SHOTCRETE PARA REFUERZO, ES NECESARIO INDICAR QUE YA INSTALADAS LAS CIMBRAS O CERCHAS, EN 8M SE PROCEDE INSTALAR LOS MICROPILOTES EN ROCA TIPO V (12M CON TRASLAPE DE 4M) E INYECCIÓN DE LECHADA EN LOS MICROPILOTES.
 MO: 1 ESPECIALISTA DE OBRAS DE ARTE, 1 ESPECIALISTA DE SUELOS Y PAVIMENTOS, 1 INGENIERO ASISTENTE DE CONTROL DE CALIDAD, 1 CAPATAZ, 13 OPERADORES, 1 OPERARIO, 4 OFICIALES, 1 TÉCNICO ELECTRICISTA, 1 MECÁNICO, 1 VIGÍA, 1 TOPOGRAFO, 1 AUXILIAR DE TOPOGRAFÍA, 1 PREVENCIÓNISTA (SSOMA).

• Excavación de Roca Tipo V y demás actividades que genera la excavación en el frente del portal de salida hacia la bahía: excavación en roca Tipo V (contra bóveda) para Instalación de cimbrasen 2da fase pk7+835.5 @pk7+844.5.

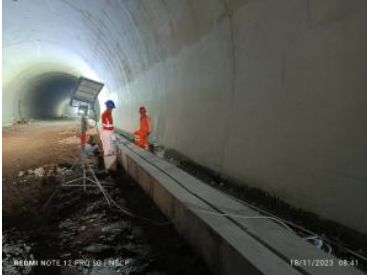
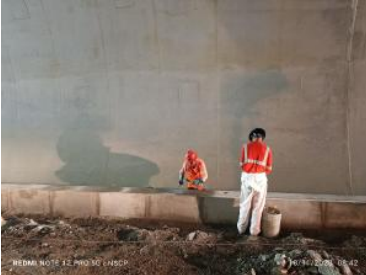
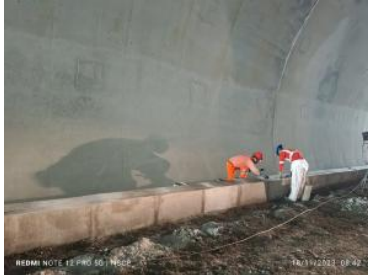
7

PROGRESIVA: KM6+590@6+640
ACABADOS DE LA INSTALACIÓN DE LAS CAJAS CAZ

MO: 1 OPERARIO, 1 OFICIAL.
EM: 1 PULIDORA ELÉCTRICA, HERRAMIENTAS MANUALES.

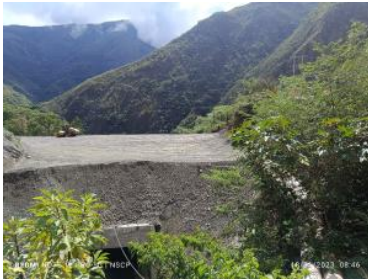
8

PROGRESIVA: KM6+200
CONFORMACIÓN DE RELLENO DE ALCANTARILLA MCA 5x5M.

SE APRECIA EL RELLENO Y COMPACTADO CON MATERIAL ZARANDEADO PARA RELLENO EN LA ALCANTARILLA MCA DE 5x5M.
MO: 1 INGENIERO ASISTENTE DE OBRAS DE ARTE, 1 CAPATAZ, 6 OPERADORES, 4 OFICIALES, 3 PEONES, 1 VIGÍA, 1 PREVENCIÓNISTA (SSOMA).
EM: 1 TRACTOR SOBRE ORUGA, 1 RODILLO COMPACTADOR LISO, 4 VOLQUETES, HERRAMIENTAS MANUALES.

• A la fecha, se está ejecutando el Adicional N°06 "Obras Complementarias en la Alcantarilla MCA Km. 06+200 del Portal de Entrada N°01", y no se continúa con la ejecución del Adicional N°10 y Deductivo Vinculante N°4 "Por Incremento de Flete en el Costo de los Explosivos y accesorios por el uso de un nuevo Polvorín ubicado en la Provincia de Chumbivilcas".

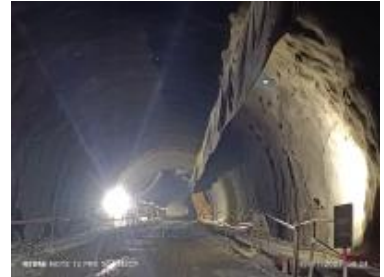
9

TRAMO: BAHÍA -SALIDA, EXCAVACIÓN EN ROCA TIPO IV Y DEMÁS ACTIVIDADES.

SE NOTA QUE LA VENTILACIÓN ESTÁ LIMITADA EN EL TRAMO QUE VA DESDE LA BAHÍA HACIA LA SALIDA DEBIDO A LA REALIZACIÓN DE ACTIVIDADES DE ENCOFRADO PARA EL CONCRETO DE REVESTIMIENTO EN LA UNIÓN ENTRE LA GALERÍA DE EMERGENCIA Y LA BAHÍA DE ESTACIONAMIENTO, COMO RESULTADO DE ESTAS LABORES, NO SE LLEVARON A CABO ACTIVIDADES EN ESTE FRENTE EN PARTICULAR.

• Excavación de Roca Tipo IV y demás actividades que genera la excavación en el frente de la Bahía-Portal Salida (Adicional N°10, ambos turnos diurno-nocturno) cabe resaltar que, al realizar voladura en promedio de avance es de 2 a 3 metros: no hubo actividad, por trabajos ejecutados en la unión de la Galería de emergencia y la Bahía de estacionamiento.
