BITACORA ELECTRÓNICA DE OBRA

Confirma Bitacora:	Nro Informe:	Fecha Informe:	Nombre De La Obra:	Personal Encargado:
Si	128 - 2023 - MTC / 20.9 - Igm	14 - 11 - 2023	HUANUCO - LA UNION - HUALLANCA, TR 3	LUZMILA GUERRA MOTTA

OBRA: MEJORAMIENTO, CONSERVACIÓN POR NIVELES DE SERVICIO Y OPERACIÓN DEL CORREDOR VIAL: HUÁNUCO – LA UNIÓN – HUALLANCA DV. ANTAMINA / EMP. PE-3N (TINGO CHICO) – NUEVAS FLORES – LLATA – ANTAMINA, TRAMO III DEL KM. 102+819 AL KM. 150+421

Panel Fotográfico de la Bitacora de Obras

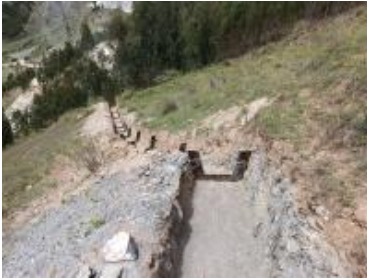
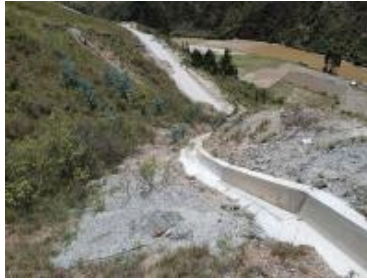
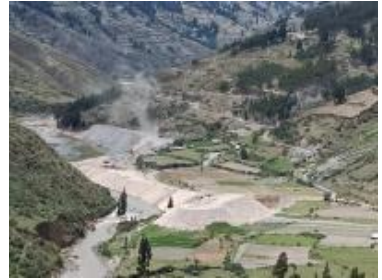
Progresiva: km 104+700 aproximadamente

Verificación insitu de sectores considerados en las valorizaciones – octubre 2023

El día de hoy, con apoyo de movilidad del Contratista y de forma conjunta con este, se continúa con la verificación de sectores considerados en las valorizaciones de obra correspondientes al mes de octubre de 2023,

En las fotografías se presentan la cuneta de coronación ubicada en el sector km 104+650 al km 104+970, así como una vista panorámica de los DME's ubicados en el km 104+955 y km 106+800 y la cantera del km 104+980

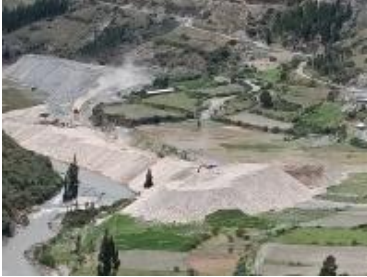
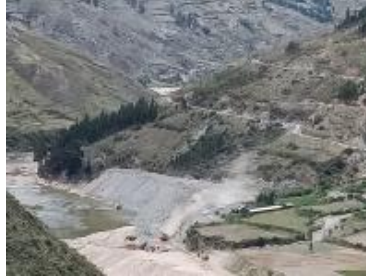
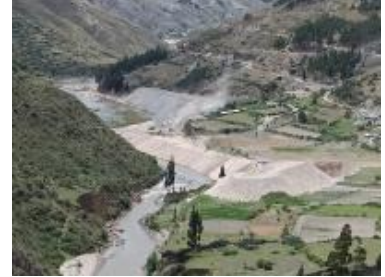
Progresiva: km 104+955
DME's, en km 104+955 y km 106+800

El Contratista refiere que se viene realizando la disposición temporal de material pétreo en la plataforma del DME ubicado en el km 104+955, al respecto, se verifica que el material dispuesto viene invadiendo parte del río, ensanchando el cauce normal del río.

En el DME ubicado en el km 106+800 se viene realizando la disposición de material excedente, al respecto, se verifica que el material dispuesto viene invadiendo parte del río, ensanchando el cauce normal del río.

Es preciso indicar que, en ambos casos, no se han realizado estructuras de contención, ni protección, ni drenaje de los DME's conformados o en proceso de conformación.

Se recomienda la participación en obra del Especialista en Medio Ambiente de la DO de PVN a fin de que pudiera evaluar lo descrito en el Panel Fotográfico N° 02 de ser el caso, disponer las acciones correctivas en el marco del contrato de ejecución de obra y consultoría suscritos.

Hechos que estarían siendo realizados en inobservancia a la normativa aplicable en medio ambiente y a las estipulaciones contractuales. Por lo que, se procedió a solicita al Contratista y Supervisión de Obra las acciones correctivas inmediatas en el marco de sus obligaciones contractuales.
