BITACORA ELECTRÓNICA DE OBRA

REGISTRO DE LA BITACORA Y FOTO DEL CUADERNO DE OBRA

OBRA: MEJORAMIENTO, CONSERVACIÓN POR NIVELES DE SERVICIO Y OPERACIÓN DEL CORREDOR VIAL: HUÁNUCO – LA UNIÓN – HUALLANCA DV. ANTAMINA / EMP. PE-3N (TINGO CHICO) – NUEVAS FLORES – LLATA – ANTAMINA, TRAMO III DEL KM. 102+819 AL KM. 150+421

PANEL FOTOGRAFICO

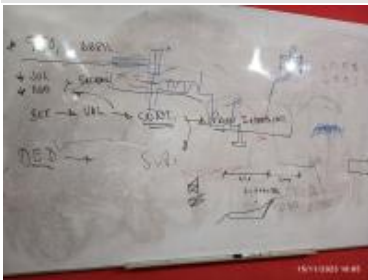
Foto1:

Progresiva: km 130+200 aproximadamente
Oficina Supervisión de obra – La Unión

Como es de su conocimiento a la fecha y desde el 17.05.2023, NO se cuenta con servicio de movilidad para el transporte de personal en obra. Hecho que limita el cumplimiento de las funciones asignadas a la suscrita. Por lo cual, el día de hoy, pese a las coordinaciones realizadas con la Supervisión de Obra a fin de contar con apoyo de movilidad para la inspección física en el ámbito de la obra no se pudo realizar la inspección física en campo. Por tanto, se realizan actividades de coordinación en la oficina de Supervisión de Obra y otras asignadas en Oficina Personal.
