BITACORA ELECTRÓNICA DE OBRA

OBRA: MEJORAMIENTO, CONSERVACIÓN POR NIVELES DE SERVICIO Y OPERACIÓN DEL CORREDOR VIAL: HUANUCO – LA UNIÓN – HUALLANCA – DV. ANTAMINA/ EMP. PE-3N (TINGO CHICO) – NUEVAS FLORES – LLATA – ANTAMINA, TRAMO II.

(PUNTO UNIÓN) INICIO DE LA OBRA KM 52+920 A (TINGO CHICO) FIN DEL TRAMO II KM 102+819 LONG: 49.899 KM

Panel Fotográfico de la Bitacora de Obras

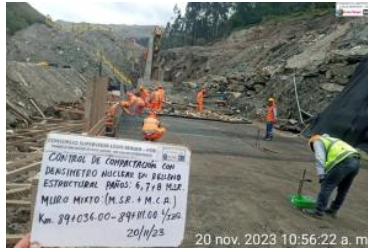
Foto2:

PROGRESIVA: KM 89+036, KM 89+111

ENSAYO DE DENSIDAD NUCLEAR

SE REALIZA EL ENSAYO DE DENSIDAD DE CAMPO (DENSÍMETRO NUCLEAR)

SE REALIZO EL CONTROL DE COMPACTACIÓN CON DENSÍMETRO NUCLEAR EN RELLENO ESTRUCTURAL

CONTROL DE COMPACTACIÓN CON DENSÍMETRO NUCLEAR EN MURO MIXTO (M.S.R. Y M.C.A.)

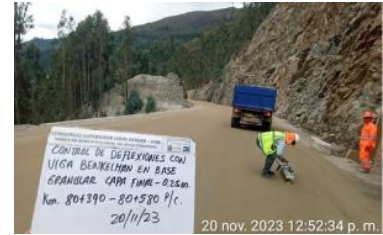
Foto3:

PROGRESIVA: KM 89+900, KM 90+070, KM 80+390, KM 80+580

VIGA BENKELMAN

CONTROL DE DEFLEXIONES CON LA VIGA BENKELMAN EN PLATAFORMA A NIVEL DE BASE GRANULAR RECONFORMADA

SE REALIZA EL ENSAYO DE DEFLECTOMETRÍA (CAMIÓN VIGA BENKELMAN) EN LA SUB RASANTE Y BASE GRANULAR

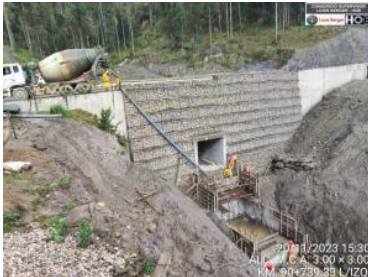
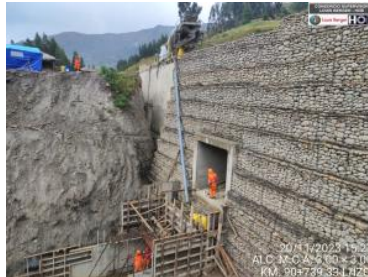
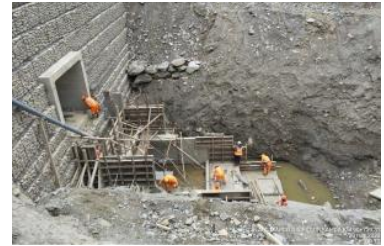
PROGRESIVA: KM 90+739

CONSTRUCCIÓN DE ALCANTARILLA – (M.C.A.)

TRABAJOS DE ENCOFRADO EN LOSA INFERIOR Y PAREDES LATERALES DE ALCANTARILLA MARCO 3.00 M X 3.00 M

TRABAJOS DE DISTRIBUCIÓN Y ARMADO DEL ACERO DE REFUERZO FY 4200 KG/CM2 EN ALC MC 3.00 M X 3.00 M

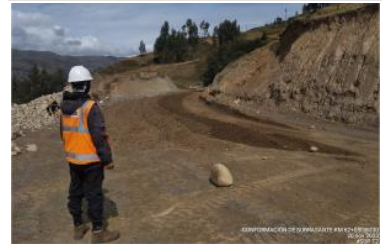
Foto3:

PROGRESIVA: KM 80+800, KM 81+000, KM 87+130, KM 87+250, KM 62+050, KM 62+230

CONSTRUCCIÓN BASE GRANULAR

RECONFORMACIÓN DE LA BASE GRANULAR

BATIDO Y CONFORMACIÓN BASE GRANULAR

LIBERACIÓN DE LA CONFORMACIÓN DE BASE GRANULAR

SE VERIFICA LOS TRABAJOS DE CONFORMACIÓN A NIVEL DE BASE GRANULAR

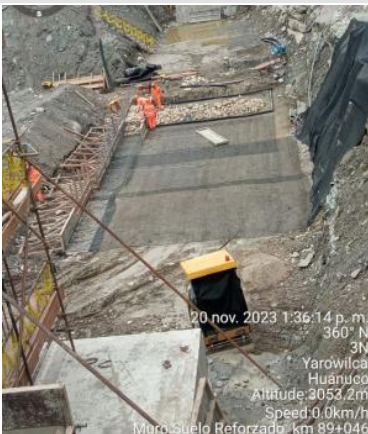
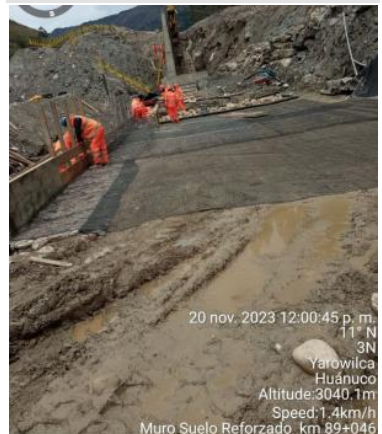
PROGRESIVA: KM 89+046

CONSTRUCCIÓN MURO MIXTO MSR/MCA

TRABAJOS DE ENCOFRADO EN ZAPATAS DEL MSR/MCA

TRABAJOS DE ARMADO Y RELLENO GAVIONES EN MSR/MCA

COLOCACIÓN DE CONCRETO FC 100 KG/CM2 EN ZAPATAS DEL MCA/MSR

COLOCACIÓN DE VACIADO DE CONCRETO F'C 100 KG/CM2 EN SOLADOS DEL MSR/MCA

COLOCACIÓN DE CONCRETO FC 210 KG/CM2 EN ZAPATAS DEL MCA/MSR

CONSTRUCCIÓN DEL MURO SUELO REFORZADO/MURO DE CONCRETO ARMADO

TRABAJOS DE ARMADO Y RELLENO DE ELEMENTO DE MURO DE SUELO REFORZADO EN MSR/MCA

RELLENO ESTRUCTURAL Y COMPACTADO POR CAPAS MURO SUELO REFORZADO/MURO DE CONCRETO ARMADO

TRABAJOS DE DISTRIBUCIÓN Y ARMADO DEL ACERO DE REFUERZO FY 4200 KG/CM2 EN ZAPATAS DEL MURO SUELO REFORZADO Y MURO DE CONCRETO ARMADO (MSR/MCA)

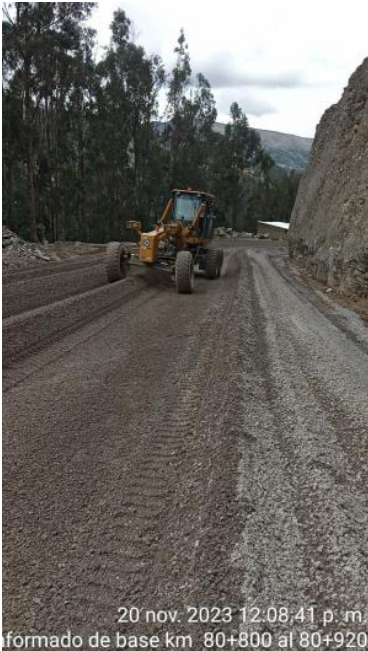
Foto1:

PROGRESIVA: KM 80+800, KM 80+920, KM 89+190, KM 88+240, KM 62+050, KM 62+230

CONSTRUCCIÓN BASE GRANULAR

RECONFORMACIÓN DE LA BASE GRANULAR

BATIDO Y CONFORMACIÓN BASE GRANULAR

20 nov. 2023 12:08:41 p. m
formado de base km. 80+800 al 80+920

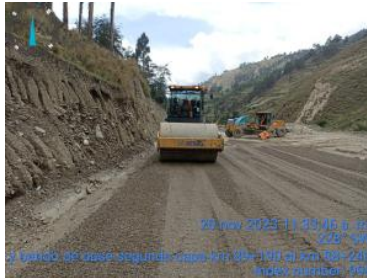
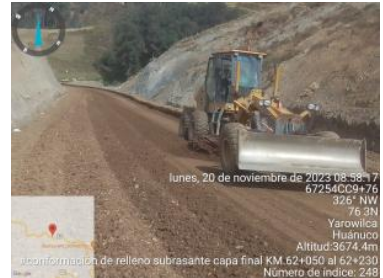
LIBERACIÓN DE LA CONFORMACIÓN DE BASE GRANULAR

SE VERIFICA LOS TRABAJOS DE CONFORMACIÓN A NIVEL DE BASE GRANULAR

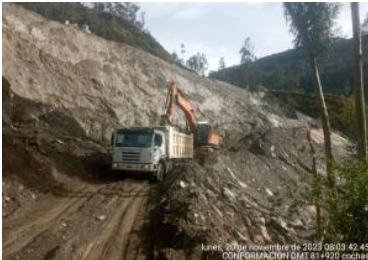
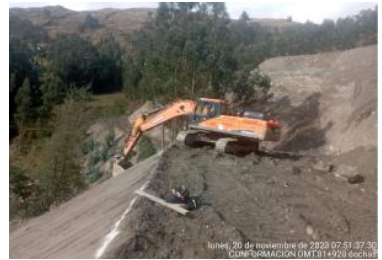
PROGRESIVA: KM 81+920

DEPOSITO DE MATERIAL EXCEDENTE (DME):

COLOCACION DE MATERIAL EXCEDENTE (DME)

901.A DISPOSICIÓN Y CONFORMACIÓN DE DEPÓSITOS DE MATERIAL EXCEDENTE

901.B1 RETIRO Y ALMACENAMIENTO DE TOP SOIL DE DME COLOCACIÓN, DEPOSITO Y CONFORMACIÓN DEL MATERIAL EXCEDENTE DE LOS CORTES DE TALUD EN EL DME
