BITACORA ELECTRÓNICA DE OBRA

Confirma Bitacora:	Nro Informe:	Fecha Informe:	Nombre De La Obra:	Personal Encargado:
Si	N ^o 212 - 2023- MTC/ 20.9/ MJQY	21 - 11 - 2023	HUANUCO - LA UNION - HUALLANCA, TR 2	MICHAEL JESUS QUISPE YAURI.

OBRA: MEJORAMIENTO, CONSERVACIÓN POR NIVELES DE SERVICIO Y OPERACIÓN DEL CORREDOR VIAL: HUANUCO – LA UNIÓN – HUALLANCA – DV. ANTAMINA/ EMP. PE-3N (TINGO CHICO) – NUEVAS FLORES – LLATA – ANTAMINA, TRAMO II.

Panel Fotográfico de la Bitacora de Obras

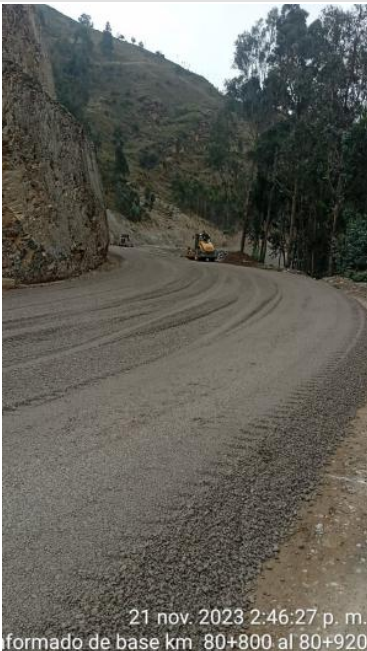
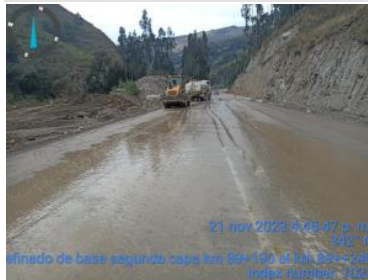
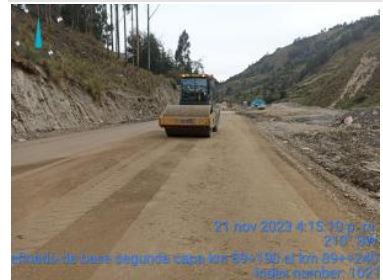
1

PROGRESIVA: KM 80+800, KM 80+920, KM 89+190, KM 89+240

CONSTRUCCIÓN BASE GRANULAR

RECONFORMACIÓN DE LA BASE GRANULAR

BATIDO Y CONFORMACIÓN BASE GRANULAR

LIBERACIÓN DE LA CONFORMACIÓN DE BASE GRANULAR

SE VERIFICA LOS TRABAJOS DE CONFORMACIÓN A NIVEL DE BASE GRANULAR

21 nov. 2023 2:46:27 p. m.
formado de base km. 80+800 al 80+920

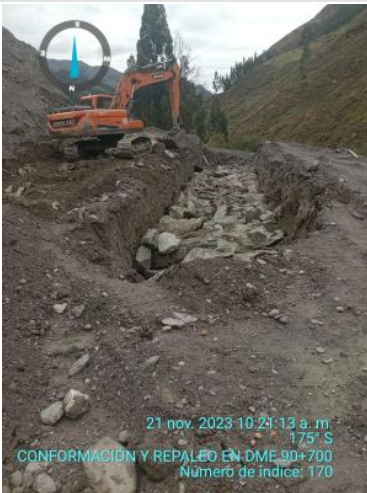
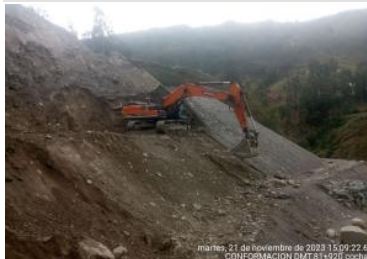
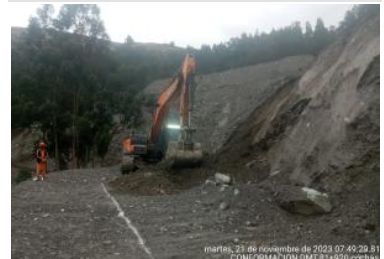
2

PROGRESIVA: KM 90+700, KM 81+920

DEPOSITO DE MATERIAL EXCEDENTE (DME):

COLOCACION DE MATERIAL EXCEDENTE (DME)

901.A DISPOSICIÓN Y CONFORMACIÓN DE DEPÓSITOS DE MATERIAL EXCEDENTE

901.B1 RETIRO Y ALMACENAMIENTO DE TOP SOIL DE DME COLOCACIÓN, DEPOSITO Y CONFORMACIÓN DEL MATERIAL EXCEDENTE DE LOS CORTES DE TALUD EN EL DME

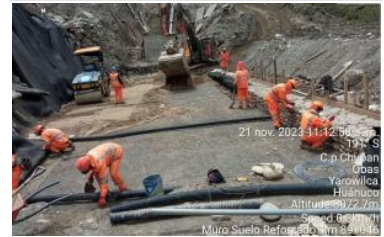
3

PROGRESIVA: KM 89+046

CONSTRUCCIÓN MURO MIXTO MSR/MCA

TRABAJOS DE ENCOFRADO EN ZAPATAS DEL MSR/MCA

TRABAJOS DE ARMADO Y RELLENO GAVIONES EN MSR/MCA

COLOCACIÓN DE CONCRETO FC 100 KG/CM2 EN ZAPATAS DEL MCA/MSR

COLOCACIÓN DE CONCRETO FC 210 KG/CM2 EN ZAPATAS DEL MCA/MSR

TRABAJOS DE DISTRIBUCIÓN Y ARMADO DEL ACERO DE REFUERZO FY 4200 KG/CM2 EN ZAPATAS DEL MURO SUELO REFORZADO Y MURO DE CONCRETO ARMADO (MSR/MCA)

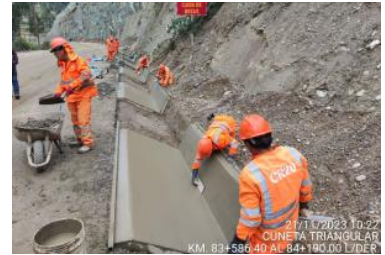
4

PROGRESIVA: KM 83+586, KM 84+190

CUNETAS TRIANGULARES

CONSTRUCCIÓN DE CUNETAS

VACIADO DE CONCRETO FC 175 KG/CM2 EN PAÑOS INTERMEDIOS DE CUNETAS TRIANGULAR

EXCAVACIÓN DE ZANJA DEL TERRENO NATURAL CON MAQUINARIA RETROEXCAVADORA

LAS CUNETAS SON ZANJAS LONGITUDINALES UBICADA A UN LADO DE LA CARRETERA O, EN SU DEFECTO, A UN SOLO LADO, REVESTIDAS, CON EL OBJETO DE CAPTAR, CONDUCIR, Y EVACUAR EN FORMÁ ADECUADA LOS FLUJOS DE AGUA SUPERFICIAL

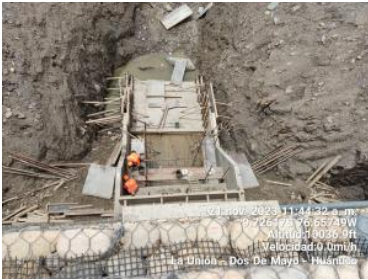
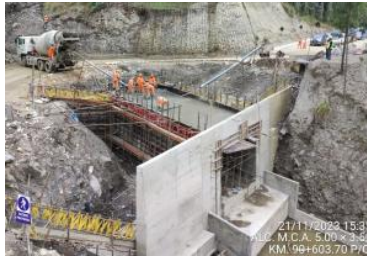
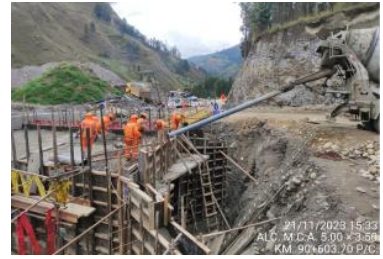
5

PROGRESIVA: KM 90+603

CONSTRUCCIÓN DE ALCANTARILLA – (M.C.A.)

TRABAJOS DE ENCOFRADO EN LOSA INFERIOR Y PAREDES LATERALES DE ALCANTARILLA MARCO 3.00 M X 3.00 M

TRABAJOS DE DISTRIBUCIÓN Y ARMADO DEL ACERO DE REFUERZO FY 4200 KG/CM2 EN ALC MC 3.00 M X 3.00 M

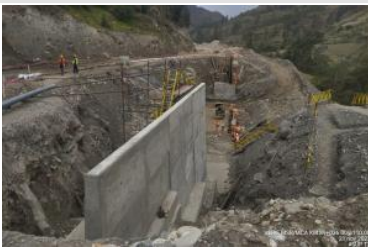
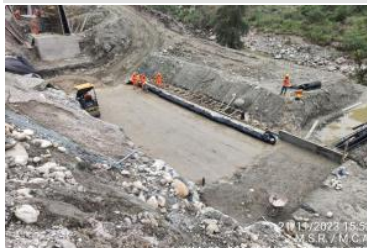
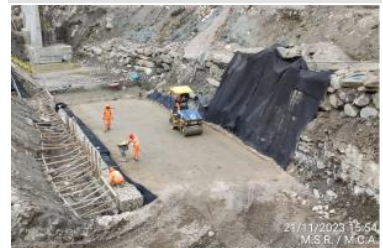
6

PROGRESIVA: KM 89+036, KM 89+111

CONSTRUCCIÓN MURO MIXTO MSR/MCA

TRABAJOS DE ENCOFRADO EN ZAPATAS DEL MSR/MCA

TRABAJOS DE ARMADO Y RELLENO GAVIONES EN MSR/MCA

COLOCACIÓN DE CONCRETO FC 100 KG/CM2 EN ZAPATAS DEL MCA/MSR

COLOCACIÓN DE CONCRETO FC 210 KG/CM2 EN ZAPATAS DEL MCA/MSR

RELLENO ESTRUCTURAL Y COMPACTADO POR CAPAS MURO SUELO REFORZADO/MURO DE CONCRETO ARMADO

TRABAJOS DE DISTRIBUCIÓN Y ARMADO DEL ACERO DE REFUERZO FY 4200 KG/CM2 EN ZAPATAS DEL MURO SUELO REFORZADO Y MURO DE CONCRETO ARMADO (MSR/MCA)

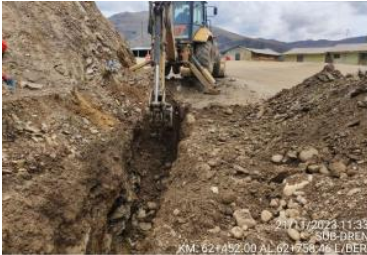
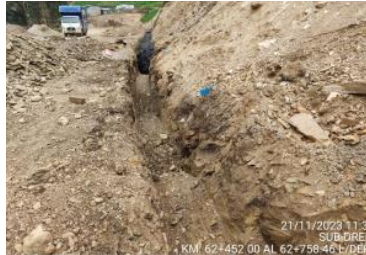
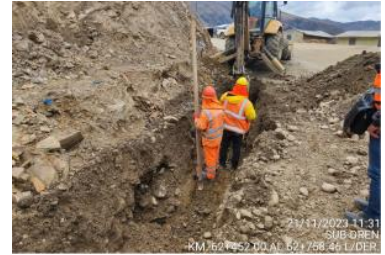
PROGRESIVA: KM 62+452, KM 62+758

MEJORAMIENTO DE SUELOS

CONSTRUCCIÓN DE SUB DREN

TRABAJOS DE EXCAVACIÓN DEL SUB-DREN

TRABAJOS DE COLOCACIÓN DE GEOTEXTIL PARA SISTEMA DE SUBDRENAJE

VACIADO DE COLOCACIÓN DE CAMA DE ARENA, TUBERÍA HDPE, GEOTEXTIL NO TEJIDO CLASE 2 Y MATERIAL DE FILTRO EL SUB DREN

LOS SUBDRENES CONSISTEN EN UNA RED COLECTORA DE TUBERÍAS PERFORADAS O RANURADAS, ALOJADAS EN ZANJAS PARA PERMITIR RECOLECTAR EL AGUA SUBTERRÁNEA, CON OBJETO DE CONTROLARLA Y RETIRARLA, MINIMIZANDO SU EFECTO NEGATIVO EN LAS CAPAS ESTRUCTURALES DEL PAVIMENTO

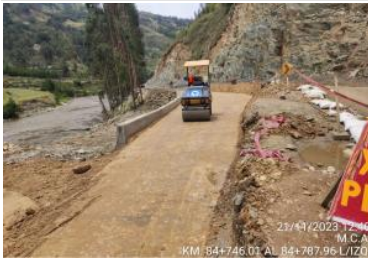
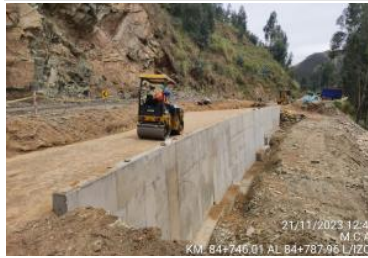
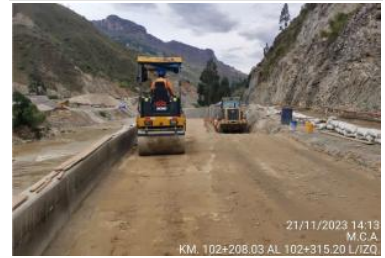
8

PROGRESIVA: KM 87+746, KM 87+787, KM 102+208, KM 102+315

RELLENO DE MUROS

RELLENO DE MATERIAL ESTRUCTURAL POR CAPAS

RELLENO DE MATERIAL ESTRUCTURAL DE CANTERA

EL ENSAYO DE DENSIDAD DE CAMPO (CONO DE ARENA) MURO DE CONTENCIÓN

COLOCACIÓN DE RELLENO COMPACTADO POR CAPAS CADA 0.20 M EN LADO DERECHO DE LA VÍA, VERIFICADO POR TOPOGRAFÍA Y LABORATORIO DE SUELOS DE SUPERVISIÓN
