BITACORA ELECTRÓNICA DE OBRA

REGISTRO DE LA BITACORA Y FOTO DEL CUADERNO DE OBRA

INFORME N° 121-2023 DE FECHA 07 DE OCTUBRE DEL 2023
 ENTIDAD: PROVÍAS NACIONAL / DIRECCIÓN DE OBRAS
 FINANCIAMIENTO: RECURSOS ORDINARIOS
 OBRA: MEJORAMIENTO DE LA CARRETERA OYÓN – AMBO, TRAMO II, DESVÍO CERRO DE PASCO (KM 181+000) – DV. CHACAYÁN (KM 230+000)
 CONTRATO DE EJECUCION DE OBRA N° 167-2018-MTC/20.2 CON LA EMPRESA CONTRATISTA CONSORCIO CARRETERO DEL PERU CONFORMADO POR LAS EMPRESAS: CHINA GEZHOUBA GROUP COMPANY LIMITED SUÇURSAL DEL PERU Y EIVI S.A.C., PARA LA EJECUCIÓN DE LA OBRA “MEJORAMIENTO DE LA CARRETERA OYÓN – AMBO, TRAMO II: DESVIO CERRO DE PASCO (KM 181+000) – DV CHACAYÁN (KM 230+000)”.
 CONTRATO DE SERVICIO DE CONSULTORIA N° 147-2018-MTC/20.2 CON EL CONSORCIO SUPERVISOR OYON CHACAYAN INTEGRADO POR LAS EMPRESAS: SERVICIO DE CONSULTORES ANDINOS SOCIEDAD ANONIMA – SERCONSULT S.A Y ASISTENCIA TECNICA Y JURIDICA CONSULTORES SL – ATJSL, PARA LA SUPERVISION DE LA OBRA “MEJORAMIENTO DE LA CARRETERA OYÓN – AMBO, TRAMO II: DESVIO CERRO DE PASCO (KM 181+000) – DV CHACAYÁN (KM 230+000)”.

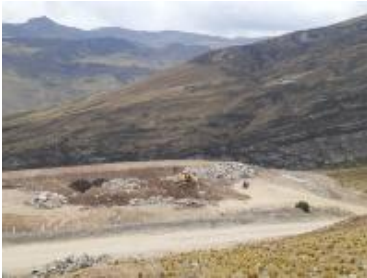
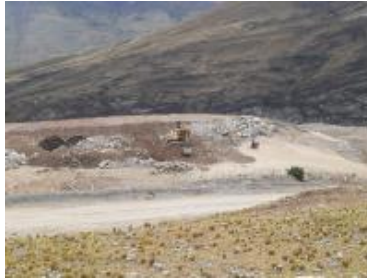
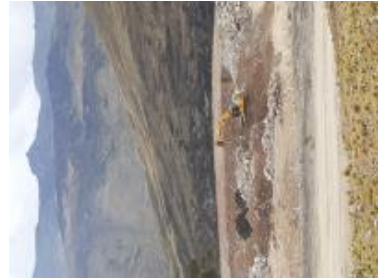
1

DME 20
PROGRESIVA: KM 192+580 LADO DERECHO
ACOPIO, CONFORMACION Y ACOMODO DEL MATERIAL EXCEDENTE DE CORTES EN DME 20

PERSONAL UTILIZADO:
01 OPERADOR DE MAQUINARIA
MAQUINARIA Y EQUIPO UTILIZADO:
01 EXCAVADORA ORUGA, 07 VOLQUETES

-SE REALIZO EL CONTROL DE ACOPIO, CONFORMACION Y ACOMODO DEL MATERIAL EXCEDENTE DE CORTES EN DME 20, KM 192+580 L/D

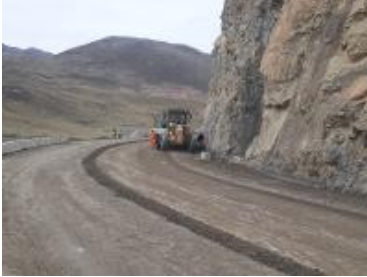
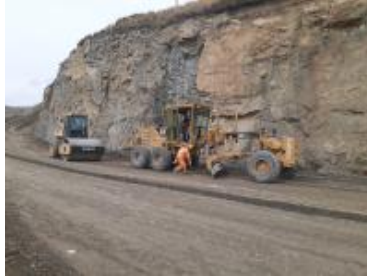
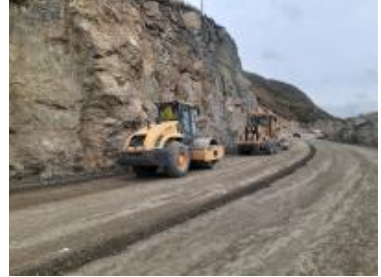
2

SUB BASE
PROGRESIVA: KM 189+150 A KM 189+300
MEJORAMIENTO DE SUELO DE PLATAFORMA DE VIA A NIVEL DE SUB BASE: COLOCACION, TENDIDO Y COMPACTACION DE MATERIAL GRANULAR SOBRE LA SUBRASANTE TERMINADA

PERSONAL UTILIZADO:
01 OFICIAL, 01 PEON, 02 VIGIAS, 02 OPERADORES DE MAQUINARIA
MAQUINARIA Y EQUIPO UTILIZADO:
HERRAMIENTAS MANUALES, 01 RODILLO COMPACTADOR DE 12 TN, 01 MOTONIVELADORA

-SE REALIZÓ EL CONTROL DE MEJORAMIENTO DE SUELO DE PLATAFORMA DE VIA A NIVEL DE SUB BASE: COLOCACION, TENDIDO Y COMPACTACION DE MATERIAL GRANULAR SOBRE LA SUBRASANTE TERMINADA, KM 189+150 A KM 189+300

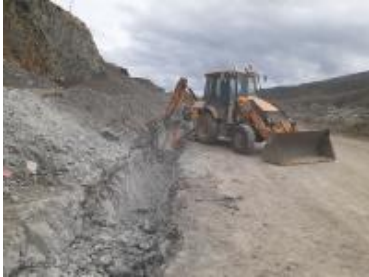
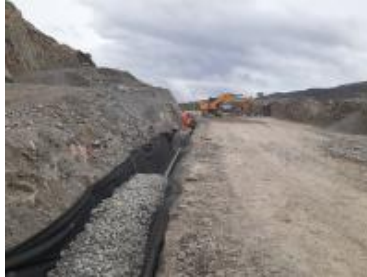
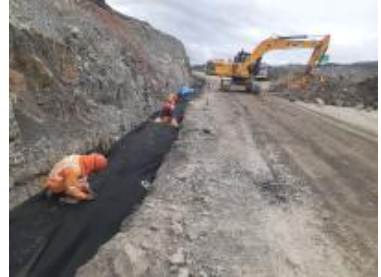
3

SUBDREN LONGITUDINAL PROGRESIVA: KM 188+950 A KM 189+080 LADO IZQUIERDO EXCAVACION Y PERFORACION (ROCA DURA) DE SUBDREN LONGITUDINAL COCIDO DE GEOTEXTIL Y COLOCACION DE TUBO PERFORADO Ø 6" PVC C-10 EN SUB DREN LONGITUDINAL

PERSONAL UTILIZADO: 01 OPERARIO, 01 OFICIAL, 02 PEONES, 01 OPERADOR DE MAQUINARIA MAQUINARIA Y EQUIPO UTILIZADO: GEOTEXTIL, HERRAMIENTAS MANUALES, TUBO PERFORADO Ø 6" PVC C-10, 01 RETROEXCAVADORA

-SE REALIZO EL CONTROL DE EXCAVACION Y PERFORACION (ROCA DURA) DE SUBDREN LONGITUDINAL, ASI COMO EL CONTROL DE COCIDO DE GEOTEXTIL Y COLOCACION DE TUBO PERFORADO Ø 6" PVC C-10 EN SUB DREN LONGITUDINAL, KM 188+950 A KM 189+080 L/I.

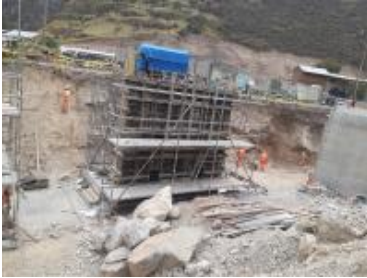
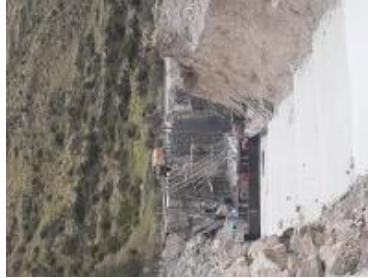
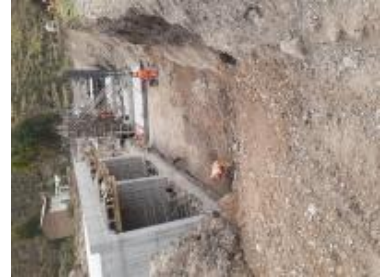
4

CANAL DE PROTECCION – RABI
PROGRESIVA: KM 201+519.23 A KM 201+835.66 LADO DERECHO
ENCOFRADO DE LOSA INFERIOR DE CANAL DE PROTECCION– RABI
ENCOFRADO DE PARED LADO IZQUIERDO DE CANAL DE PROTECCION – RABI

PERSONAL UTILIZADO:
01 CAPATAZ, 04 OPERARIOS, 05 OFICIALES, 03 PEONES
MAQUINARIA Y EQUIPO UTILIZADO:
HERRAMIENTAS MANUALES, ANDAMIO METALICO, PANELES DE TRIPLAY FENÓLICO DE 18 MM ARMADO CON BASTIDORES DE MADERA PARA ENCOFRADO, PANELES METALICOS PARA ENCOFRADO, LISTONES DE MADERA, ARNES DE SEGURIDAD Y LINEA DE VIDA, LISTONES DE MADERA

-SE REALIZO EL CONTROL DE ENCOFRADO DE LOSA INFERIOR DE CANAL DE PROTECCION- RABI, ASI COMO SE REALIZO EL CONTROL DE ENCOFRADO DE PARED LADO IZQUIERDO DE CANAL DE PROTECCION - RABI, KM 201+519.23 A KM 201+835.66 L/D

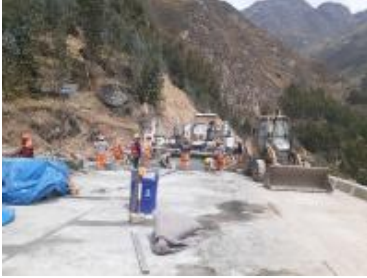
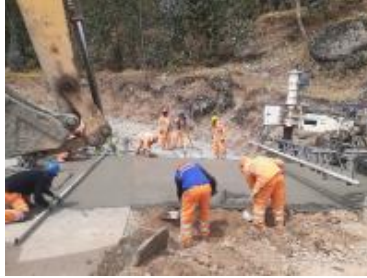
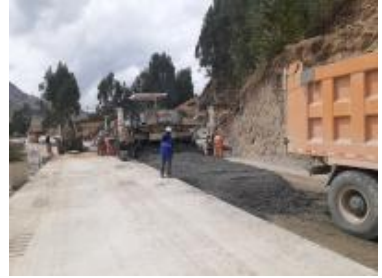
5

PAVIMENTO DE CONCRETO HIDRAULICO (PAVIMENTADORA)
PROGRESIVA: KM 204+260 A KM 204+410 LADO IZQUIERDO
COLOCACIÓN DE CONCRETO HIDRAULICO F'C=280 KG/CM2 (180 M3), e=0.25 M EN VIA LADO IZQUIERDO

HERRAMIENTAS MANUALES, TABICA PERIMETRAL DE METAL, 01 PAVIMENTADORA DE CONCRETO, 01 RETROEXCAVADORA, 01 VIBRADOR DE CONCRETO, 01 CEPILLO TEXTURIZADOR, REGLA DE ALUMINIO, 05 VOLQUETES, REGLA FLOTA PARA CONCRETO, CANASTILLA DE DOWELS, MOLDE PARA SONORIZADOR, BALIZAS, HILO GUIA, ALISADOR DE PAVIMENTO

-SE REALIZO EL CONTROL DE PAVIMENTO DE CONCRETO HIDRAULICO (PAVIMENTADORA): ELABORACIÓN DE MEZCLA DE CONCRETO Y COLOCACIÓN DE CONCRETO HIDRAULICO F´C=280 KG/CM2 (180 M3), e=0.25 M EN VIA LADO IZQUIERDO, KM 204+260 A KM 204+410 L/I

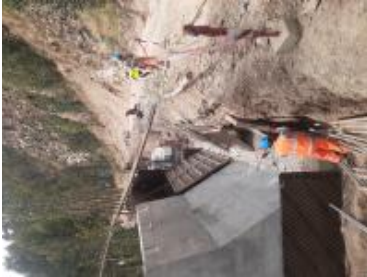
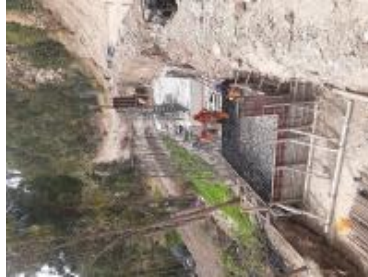
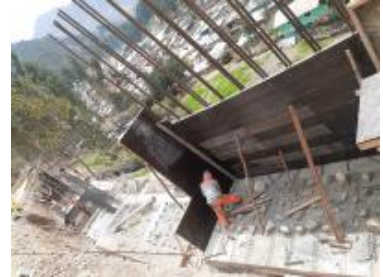
6

MURO DE CONCRETO CICLOPEO Y ARMADO
PROGRESIVA: KM 204+509 A KM 204+620 LADO DERECHO
ARMADO DE ESTRUCTURA DE FIERRO DE PANTALLA PAÑO 16 DE MURO DE CONCRETO ARMADO
ENCOFRADO DE PANTALLA PAÑO 19 DE MURO DE CONCRETO CICLOPEO

HERRAMIENTAS MANUALES, PANELES DE TRIPLAY FENÓLICO DE 18 MM ARMADO CON BASTIDORES DE MADERA PARA ENCOFRADO, PANELES METALICOS PARA ENCOFRADO, LISTONES DE MADERA, ANDAMIO DE MADERA

-SE REALIZO EL CONTROL DE ARMADO DE ESTRUCTURA DE FIERRO DE PANTALLA PAÑO 16 DE MURO DE CONCRETO ARMADO, ASI COMO EL CONTROL DE ENCOFRADO DE PANTALLA PAÑO 19 DE MURO DE CONCRETO CICLOPEO, KM 204+509 A KM 204+620 L/D
