BITACORA ELECTRÓNICA DE OBRA

INFORME Y/O REPORTE N°127_CONTRATO N°68-2023-MNT. TÚNEL MACHUPICCHU/NSCP.2023.

Obra: "MEJORAMIENTO DE LA CARRETERA SANTA MARÍA - SANTA TERESA - PUENTE HIDROELÉCTRICA MACHUPICCHU, ITEM B.- CONSTRUCCIÓN DE TÚNEL Y ACCESOS".

Panel Fotográfico de la Bitacora de Obras

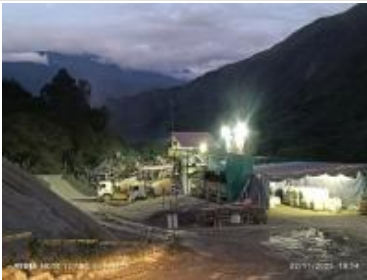
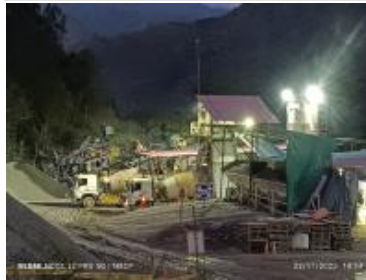
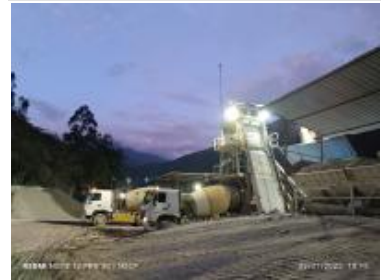
PLANTA DE CONCRETO: PRODUCCIÓN DE CONCRETO, PRODUCCIÓN DE SHOTCRETE PARA EL TÚNEL.

SE APRECIA A LOS COLABORADORES QUE ESTAN DIRECTAMENTE EN CONTACTO CON LO INSUMOS DE PARA MEZCLA DE CONCRETO Y SHOTCRETE, SIN RESPIRADORES (FULL FACE).

SE APRECIA PRODUCCIÓN DE CONCRETO, PRODUCCIÓN DE SHOTCRETE PARA EL TÚNEL CON SU RESPECTIVO CONTROL DE CALIDAD.

• Actividad en la Planta de concreto, producción de concreto y Shotcrete para sostenimiento del Túnel. Planta Trituradora (Chancadora), producción de agregados (arena chancada, arena lavada, piedra chancada de 3/8" y 1 1/2"). En la planta de concreto se aprecia a los colaboradores que están directamente en contacto con los insumos de para mezcla de concreto y shotcrete, sin respiradores (full face).

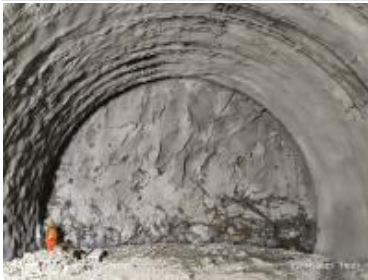
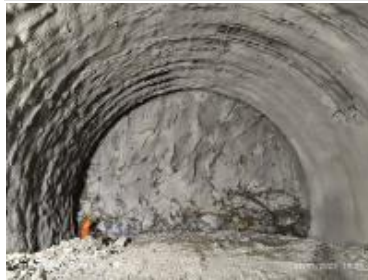
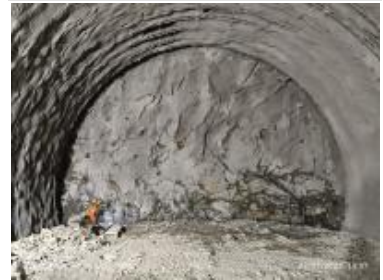
TRAMO: BAHÍA -SALIDA, FRONTAL PK7+658 ROCA TIPO IV
 PERFORACIÓN EN ROCA TIPO IV.
 DISPOSICIÓN O CARGUÍO DE EXPLOSIVOS. (* LAS FOTOGRAFÍAS SIGUIENTES HACEN REFERENCIA A ESTA ACTIVIDAD)
 EXCAVACIÓN DE ROCA TIPO IV EN BAHÍA HACIA PORTAL DE SALIDA.
 ELIMINACIÓN DE ROCA TIPO IV.
 LANZAMIENTO DE SHOTCRETE PREVENTIVO PARA REFUERZO DEL ÁREA EXCAVADA.
 PERFILADO ROCA TIPO IV.
 INSTALACIÓN DE CIMBRAS O CERCHAS, PERNOS PARA ROCA TIPO IV.
 LANZAMIENTO DE SHOTCRETE PARA REFUERZO DEL ÁREA EXCAVADA Y DE LA CIMBRA O CERCHA.

SE CONTINUA CON LA EJECUCIÓN DEL ADICIONAL N°10. SE APRECIA PROCESOS CONSTRUCTIVOS DE PERFORACIÓN, VOLADURA, EXCAVACIÓN DE ROCA TIPO IV EN BAHÍA HACIA PORTAL DE SALIDA DEL TÚNEL, ELIMINACIÓN DE ROCA TIPO IV, INSTALACIÓN DE PERNOS, CIMBRAS O CERCHAS PARA ROCA TIPO IV, LUEGO DE LA VERIFICACIÓN DE LAS ACTIVIDADES Y PREVIA LA AUTORIZACIÓN DE LA SUPERVISIÓN SE PROCEDE A REALIZAR EL LANZAMIENTO DE SHOTCRETE PARA REFUERZO DEL ÁREA EXCAVADA Y DE LA CIMBRA INSTALADA; ACTIVIDADES QUE SE VIENEN REALIZANDO EN LOS TURNOS DIURNO Y NOCTURNO.
 MO: 1INGENIERO DE TÚNEL, 1 INGENIERO ASISTENTE DE PRODUCCIÓN, 1 PREVENCIÓNISTA (SSOMA), 1 CAPATAZ, 17 OPERADORES, 6 OPERARIOS, 4 OFICIALES, 1 TÉCNICO ELECTRICISTA, 1 MECÁNICO, 1 VIGÍA, 1 TOPÓGRAFO, 1 AUXILIAR DE TOPOGRAFÍA, 1 AYUDANTE DE TOPOGRAFÍA.
 EM: 1 MARTILLO HIDRÁULICO (PICOTÓN), 1 JUMBO, 1 TELEHANDLER, 1 EQUIPO ROBOTIZADO PARA LANZAMIENTO DE SHOTCRETE, 4 MIXERES, HERRAMIENTAS MANUALES, 1 ESTACIÓN TOTAL ROBÓTICA, 1 EXCAVADORA SOBRE ORUGA, 2 CARGADORES FRONTALES, 6 VOLQUETES.

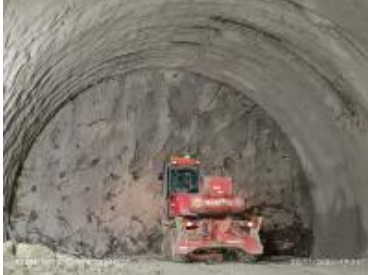
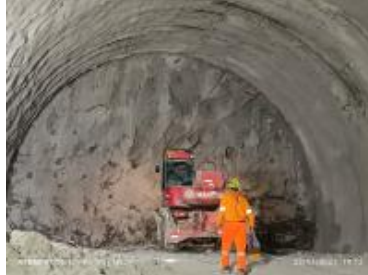
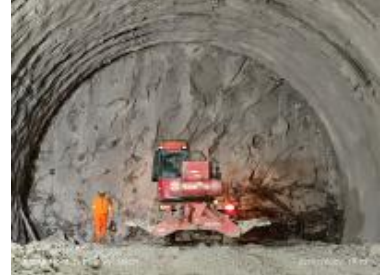
TRAMO: BAHÍA -SALIDA, FRONTAL PK7+658 ROCA TIPO IV
PERFORACIÓN EN ROCA TIPO IV.
DISPOSICIÓN O CARGUÍO DE EXPLOSIVOS. (* LAS FOTOGRAFÍAS SIGUIENTES HACEN REFERENCIA A ESTA ACTIVIDAD)
EXCAVACIÓN DE ROCA TIPO IV EN BAHÍA HACIA PORTAL DE SALIDA.
ELIMINACIÓN DE ROCA TIPO IV.
LANZAMIENTO DE SHOTCRETE PREVENTIVO PARA REFUERZO DEL ÁREA EXCAVADA.
PERFILADO ROCA TIPO IV.
INSTALACIÓN DE CIMBRAS O CERCHAS, PERNOS PARA ROCA TIPO IV.
LANZAMIENTO DE SHOTCRETE PARA REFUERZO DEL ÁREA EXCAVADA Y DE LA CIMBRA O CERCHA.

SE CONTINUA CON LA EJECUCIÓN DEL ADICIONAL N°10. SE APRECIA PROCESOS CONSTRUCTIVOS DE PERFORACIÓN, VOLADURA, EXCAVACIÓN DE ROCA TIPO IV EN BAHÍA HACIA PORTAL DE SALIDA DEL TÚNEL, ELIMINACIÓN DE ROCA TIPO IV, INSTALACIÓN DE PERNOS, CIMBRAS O CERCHAS PARA ROCA TIPO IV, LUEGO DE LA VERIFICACIÓN DE LAS ACTIVIDADES Y PREVIA LA AUTORIZACIÓN DE LA SUPERVISIÓN SE PROCEDE A REALIZAR EL LANZAMIENTO DE SHOTCRETE PARA REFUERZO DEL ÁREA EXCAVADA Y DE LA CIMBRA INSTALADA; ACTIVIDADES QUE SE VIENEN REALIZANDO EN LOS TURNOS DIURNO Y NOCTURNO.

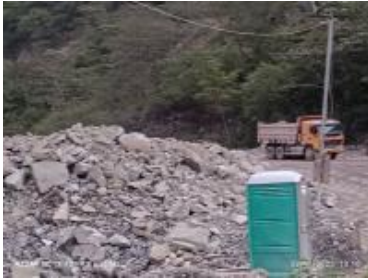
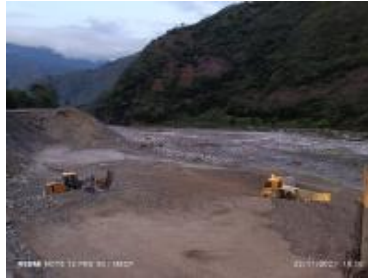
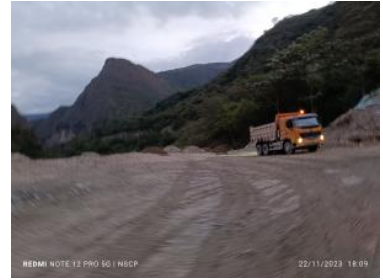
PROGRESIVA: KM 4+980
CONFORMACIÓN DE DME
ELIMINACIÓN DE MATERIAL EXCAVADO PROVENIENTE DE LOS TRABAJOS EN TÚNEL.
ZARANDEO PARA MATERIAL DE RELLENO.
EXTRACCIÓN DE MATERIAL DE LA CANTERA SANTA ROSA.
TRANSPORTE DE MATERIAL DE LA CANTERA SANTA ROSA HACIA LA PLANTA TRITURADORA (CHANCADORA)
ACOPIO DE MATERIAL EXTRAIDO DE LA CANTERA SANTA ROSA.

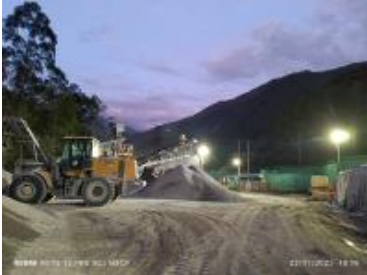
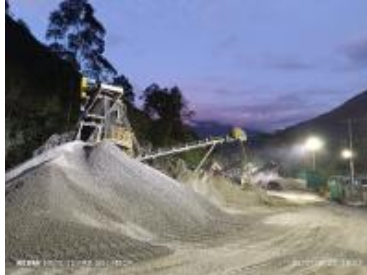
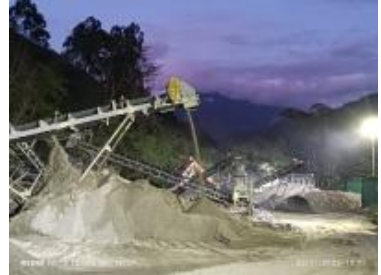
PROGRESIVA: KM 4+980
PLANTA TRITURADORA (CHANCADORA): PRODUCCIÓN DE AGREGADO.

SE APRECIA LAS FAJAS, MOTORES, Y TODOS LOS COMPONENTES DE LA PLANTA TRITURADORA EN FUNCIONAMIENTO PARA LA PRODUCCIÓN DE AGREGADO.
MO: 1 INGENIERO ASISTENTE DEL ESPECIALISTA DE INSTALACIONES TÚNEL, 1 TÉCNICO DE CONTROL DE CALIDAD, 1 JEFE DE PLANTA TRITURADORA, 2 SOLDADORES, 2 MECÁNICOS, 2 OPERADORES DE LA PLANTA TRITURADORA, 2 ELECTRICISTA, 1 ADMINISTRATIVO, 4 OPERADORES.
EM: 1 CARGADOR FRONTAL, 3 VOLQUETES, 2 SOLDADORAS, 1 COMPRESORA, HERRAMIENTAS MANUALES.

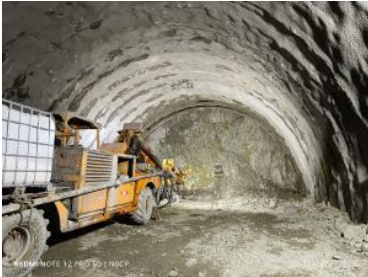
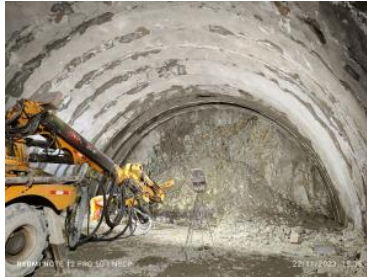
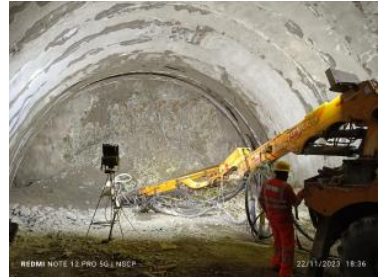
TRAMO: SALIDA-BAHÍA, PK7+826 ROCA TIPO V.
 INSTALACIÓN DE MICROPILOTES EN ROCA TIPO V, INYECCIÓN DE LECHADA.
 EXCAVACIÓN DE ROCA TIPO V EN PORTAL DE SALIDA HACIA LA BAHÍA: EXCAVACIÓN EN CONTRA BÓVEDA
 PERFILADO EN CONTRA BÓVEDA DE ROCA TIPO V.
 LANZAMIENTO DE SHOTCRETE PARA SOSTENIMIENTO PREVENTIVO.
 ELIMINACIÓN DE MATERIAL EXCAVADO (ROCA TIPO V).
 REPLANTEO Y NIVELACIÓN DE CIMBRAS Y CONTROL DE LA EXCAVACIÓN.
 INSTALACIÓN DE CIMBRAS PARA ROCA TIPO V: EN 2DA FASE
 LANZAMIENTO DE SHOTCRETE PARA REFUERZO DEL ÁREA EXCAVADA Y DE LA CIMBRA O CERCHA. (*LAS FOTOGRAFÍAS SIGUIENTES SON DE ESTA ACTIVIDAD).
 LANZAMIENTO DE SHOTCRETE EN CONTRA BOVEDA.
 RELLENO EN CONTRA BÓVEDA CON MATERIAL PROPIO.

SE APRECIA ACTIVIDADES PROPIAS A LA EXCAVACIÓN DE ROCA TIPO V Y ACTIVIDADES QUE SE GENERAN DESPUES DE ESTA, EN EL PORTAL DE SALIDA DEL TUNEL HACIA LA BAHÍA; EL MATERIAL EXCAVADO SE PROCEDE A ELIMINAR AL DME KM4+980. LUEGO DE LA VERIFICACIÓN DE LAS ACTIVIDADES Y PREVIA LA AUTORIZACIÓN DE LA SUPERVISIÓN SE PROCEDE A REALIZAR EL LANZAMIENTO DE SHOTCRETE PARA REFUERZO DEL ÁREA EXCAVADA, LUEGO SE REALIZA LA INSTALACIÓN DE CIMBRAS O CERCHAS PARA ROCA TIPO V PARA PROSEGUIR CON EL LANZAMIENTO DE SHOTCRETE PARA REFUERZO, ES NECESARIO INDICAR QUE YA INSTALADAS LAS CIMBRAS O CERCHAS, EN 8M SE PROCEDE INSTALAR LOS MICROPILOTES EN ROCA TIPO V (12M CON TRASLAPE DE 4M) E INYECCIÓN DE LECHADA EN LOS MICROPILOTES.
 MO: 1 ESPECIALISTA DE TUNEL 1 CAPATAZ, 13 OPERADORES, 1 OPERARIO, 4 OFICIALES, 1 TÉCNICO ELECTRICISTA, 1 MECÁNICO, 1 VIGÍA, 1 TOPOGRAFO, 1 AUXILIAR DE TOPOGRAFIA, 1 PREVENCIÓNISTA (SSOMA).
 EM: 1 MARTILLO HIDRÁULICO (PICOTÓN), 1 CARGADOR FRONTAL, 4 VOLQUETES, 1 JUMBO, 1 TELEHANDLER, 1 EQUIPO ROBOTIZADO PARA LANZAMIENTO DE SHOTCRETE, 4 MIXERES, HERRAMIENTAS MANUALES, 1 ESTACIÓN TOTAL ROBÓTICA.

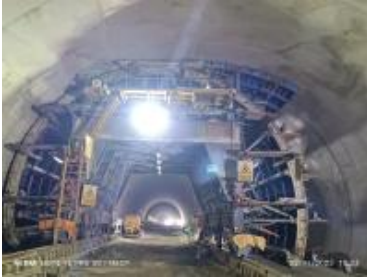
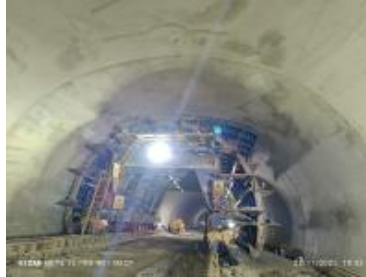
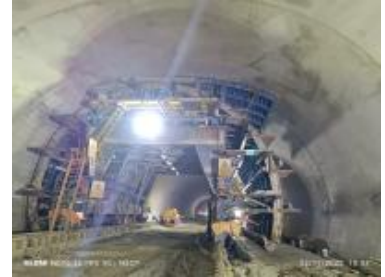
PROGRESIVA: PK7+070
REDUCCIÓN DE SECCIÓN DEL ENCOFRADO METÁLICO PARA CONCRETO DE REVESTIMIENTO.

SE APRECIA REDUCCIÓN DE SECCIÓN DEL ENCOFRADO METÁLICO PARA CONCRETO DE REVESTIMIENTO, PAR OBTENER LA SECCIÓN TÍPICA Y CONTINUAR CON LAS ACTIVIADES EN EL FRENTE DE BAHÍA HACIA SALIDA.

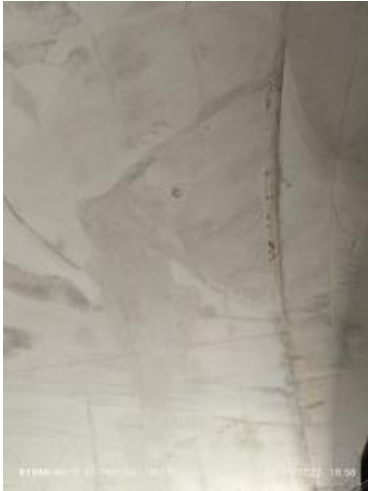
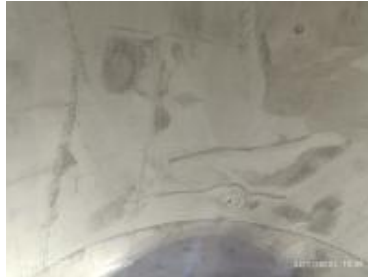
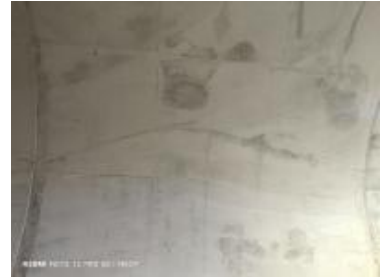
PROGRESIVA: KM7+087.5-KM7+096.2
SEGREGACION Y FISURAS EN EL CONCRETO REVESTIMIENTO

SE APRECIA SEGREGACION Y FISURAS EN LA BOVEDA DEL CONCRETO REVESTIMIENTO.

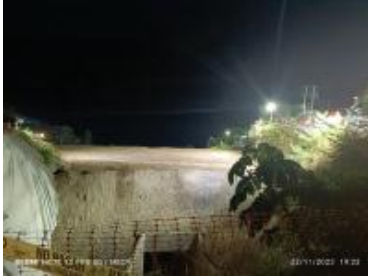
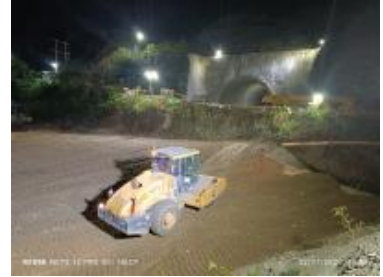
PROGRESIVA: KM6+200
CONFORMACIÓN DE RELLENO DE ALCANTARILLA MCA 5x5M.

SE APRECIA EL RELLENO Y COMPACTADO CON MATERIAL ZARANDEADO PARA RELLENO EN LA ALCANTARILLA MCA DE 5x5M.
MO: 1 INGENIERO ASISTENTE DE OBRAS DE ARTE, 1 CAPATAZ, 6 OPERADORES, 4 OFICIALES, 3 PEONES, 1 VIGÍA, 1 PREVENCIÓNISTA (SSOMA).
EM: 1 TRACTOR SOBRE ORUGA, 1 RODILLO COMPACTADOR LISO, 4 VOLQUETES, HERRAMIENTAS MANUALES.
