BITACORA ELECTRÓNICA DE OBRA

INFORME Y/O REPORTE N°128_CONTRATO N°68-2023-MNT. TÚNEL MACHUPICCHU/NSCP.2023.

Obra: "MEJORAMIENTO DE LA CARRETERA SANTA MARÍA - SANTA TERESA - PUENTE HIDROELÉCTRICA MACHUPICCHU, ITEM B.- CONSTRUCCIÓN DE TÚNEL Y ACCESOS".

PANEL FOTOGRAFICO

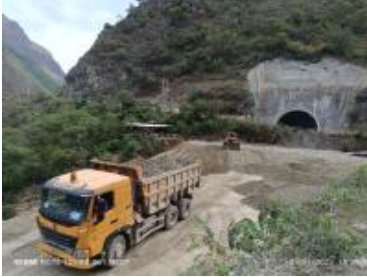
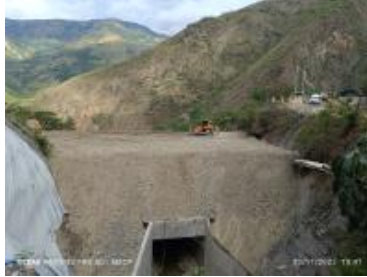
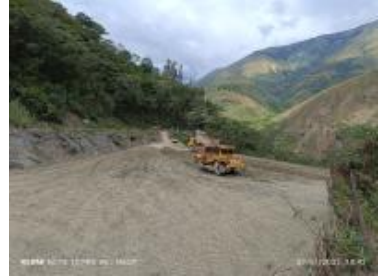
PROGRESIVA: KM6+200
CONFORMACIÓN DE RELLENO DE ALCANTARILLA MCA 5x5M.

SE APRECIA EL RELLENO Y COMPACTADO CON MATERIAL ZARANDEADO PARA RELLENO EN LA ALCANTARILLA MCA DE 5x5M.
MO: 1 INGENIERO ASISTENTE DE OBRAS DE ARTE, 1 CAPATAZ, 6 OPERADORES, 4 OFICIALES, 3 PEONES, 1 VIGÍA, 1 PREVENCIÓNISTA (SSOMA).
EM: 1 TRACTOR SOBRE ORUGA, 1 RODILLO COMPACTADOR LISO, 4 VOLQUETES, HERRAMIENTAS MANUALES.

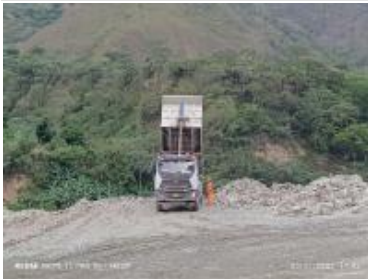
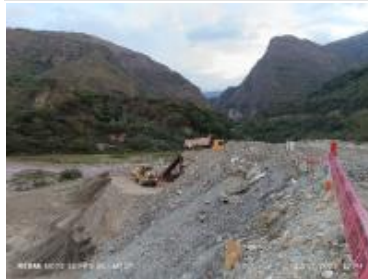
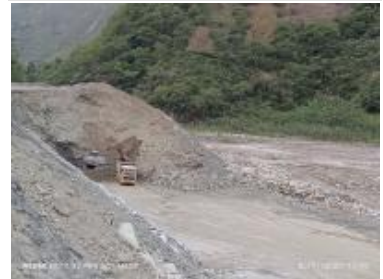
PROGRESIVA: KM 4+980
CONFORMACIÓN DE DME
ELIMINACIÓN DE MATERIAL EXCAVADO PROVENIENTE DE LOS TRABAJOS EN TÚNEL.
ZARANDEO PARA MATERIAL DE RELLENO.
EXTRACCIÓN DE MATERIAL DE LA CANTERA SANTA ROSA.
TRANSPORTE DE MATERIAL DE LA CANTERA SANTA ROSA HACIA LA PLANTA TRITURADORA (CHANCADORA)
ACOPIO DE MATERIAL EXTRAIDO DE LA CANTERA SANTA ROSA.

MO: 1 PREVENIONISTA (SSOMA), 1 CAPATAZ, 13 OPERADORES, 1 PERSONAL DE PISO, 1 VIGÍA O CONTROLADOR.
EM: 1 EXCAVADORA SOBRE ORUGA, 9 VOLQUETES, 2 CARGADOR FRONTAL, 1 TRACTOR SOBRE ORUGA.

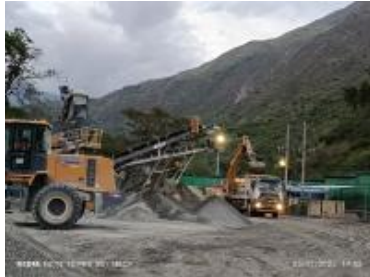
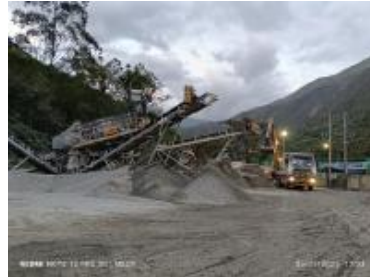
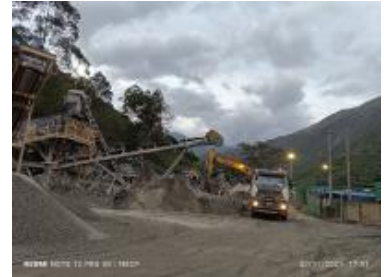
PROGRESIVA: KM 4+980
PLANTA TRITURADORA (CHANCADORA): PRODUCCIÓN DE AGREGADO.
LIMPIEZA DE LA POZA DE SEDIMENTACIÓN DE LODOS

MO: 1 INGENIERO ASISTENTE DEL ESPECIALISTA DE INSTALACIONES TÚNEL, 1 CAPATAZ, 4 OPERADORES.
EM: 1 EXCAVADORA SOBRE ORUGA, 3 VOLQUETES.

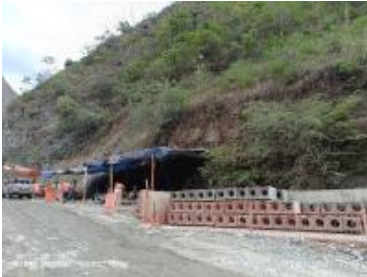
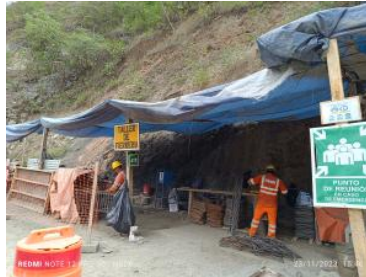
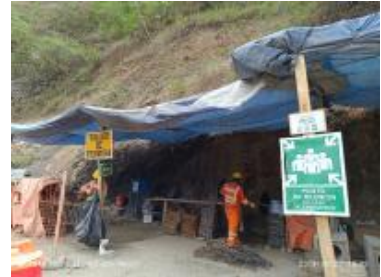
4

PROGRESIVA: KM6+260 (ACCESO AL TÚNEL)
TALLER PROVISIONAL DE CARPINTERÍA METÁLICA Y DE MADERA.
VACIADO DE CONCRETO PARA CAJAS CAZ

SE APRECIA QUE AL DÍA SE ELABORA 10 CAZ PREFABRICADOS.
MO: 1 ESPECIALISTA DE 1 CAPATAZ, 1 OPERARIO, 3 OPERARIOS, 3 OFICIALES, 3 PEONES
EM: 1 AMOLADORA, 1 MIXER, 1 VIBRADORA PARA CONCRETO.

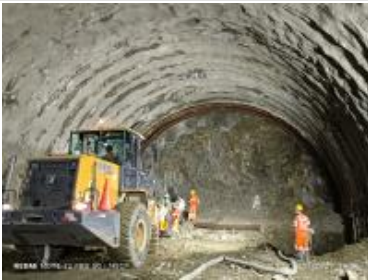
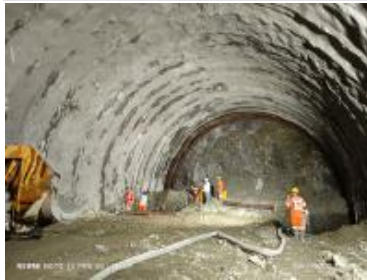
5

TRAMO: SALIDA-BAHÍA, PK7+826.5@KM7+830.5 (FRENTE PK7+826) 2DA FASE ROCA TIPO V. INSTALACIÓN DE MICROPILOTES EN ROCA TIPO V, INYECCIÓN DE LECHADA. EXCAVACIÓN DE ROCA TIPO V EN PORTAL DE SALIDA HACIA LA BAHÍA: EXCAVACIÓN EN CONTRA BÓVEDA
 PERFILADO EN CONTRA BÓVEDA DE ROCA TIPO V.
 LANZAMIENTO DE SHOTCRETE PARA SOSTENIMIENTO PREVENTIVO.
 ELIMINACIÓN DE MATERIAL EXCAVADO (ROCA TIPO V).
 REPLANTEO Y NIVELACIÓN DE CIMBRAS Y CONTROL DE LA EXCAVACIÓN.
 INSTALACIÓN DE CIMBRAS PARA ROCA TIPO V: EN 2DA FASE (*LAS FOTOGRAFÍAS SIGUIENTES SON DE ESTA ACTIVIDAD).
 LANZAMIENTO DE SHOTCRETE PARA REFUERZO DEL ÁREA EXCAVADA Y DE LA CIMBRA O CERCHA.
 LANZAMIENTO DE SHOTCRETE EN CONTRA BÓVEDA.
 RELLENO EN CONTRA BÓVEDA CON MATERIAL PROPIO.

SE APRECIA ACTIVIDADES PROPIAS A LA EXCAVACIÓN DE ROCA TIPO V Y ACTIVIDADES QUE SE GENERAN DESPUES DE ESTA, EN EL PORTAL DE SALIDA DEL TÚNEL HACIA LA BAHÍA; EL MATERIAL EXCAVADO SE PROCEDE A ELIMINAR AL DME KM4+980. LUEGO DE LA VERIFICACIÓN DE LAS ACTIVIDADES Y PREVIA LA AUTORIZACIÓN DE LA SUPERVISIÓN SE PROCEDE A REALIZAR EL LANZAMIENTO DE SHOTCRETE PARA REFUERZO DEL ÁREA EXCAVADA, LUEGO SE REALIZA LA INSTALACIÓN DE CIMBRAS O CERCHAS PARA ROCA TIPO V PARA PROSEGUIR CON EL LANZAMIENTO DE SHOTCRETE PARA REFUERZO, ES NECESARIO INDICAR QUE YA INSTALADAS LAS CIMBRAS O CERCHAS, EN 8M SE PROCEDE INSTALAR LOS MICROPILOTES EN ROCA TIPO V (12M CON TRASLAPE DE 4M) E INYECCIÓN DE LECHADA EN LOS MICROPILOTES.
 MO: 1 ESPECIALISTA DE TÚNEL, 1 CAPATAZ, 13 OPERADORES, 1 OPERARIO, 4 OFICIALES, 1 TÉCNICO ELECTRICISTA, 1 MECÁNICO, 1 VIGÍA, 1 TOPOGRAFO, 1 AUXILIAR DE TOPOGRAFÍA, 1 PREVENCIÓNISTA (SSOMA).
 EM: 1 MARTILLO HIDRÁULICO (PICOTÓN), 1 CARGADOR FRONTAL, 4 VOLQUETES, 1 JUMBO, 1 TELEHANDLER, 1 EQUIPO ROBOTIZADO PARA LANZAMIENTO DE SHOTCRETE, 4 MIXERES, HERRAMIENTAS MANUALES, 1 ESTACIÓN TOTAL ROBÓTICA.

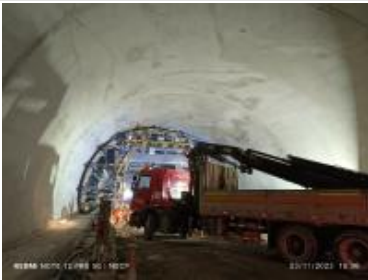
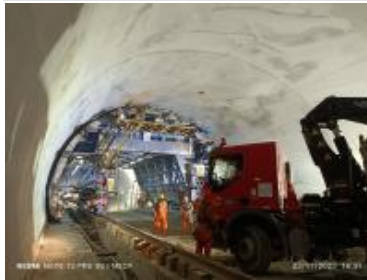
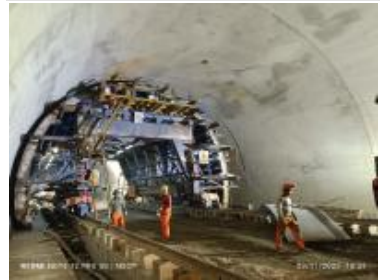
6

PROGRESIVA: PK7+070
REDUCCIÓN DE SECCIÓN DEL ENCOFRADO METÁLICO PARA CONCRETO DE REVESTIMIENTO.

SE APRECIA REDUCCIÓN DE SECCIÓN DEL ENCOFRADO METÁLICO PARA CONCRETO DE REVESTIMIENTO, PAR OBTENER LA SECCIÓN TÍMPICA Y CONTINUAR CON LAS ACTIVIADES EN EL FRENTE DE BAHÍA HACIA SALIDA.

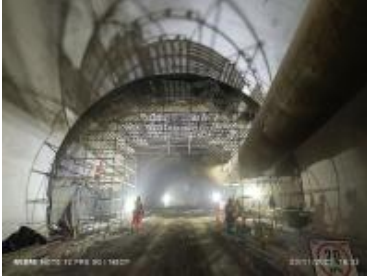
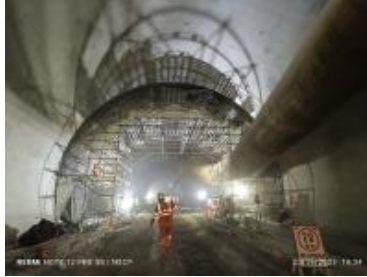
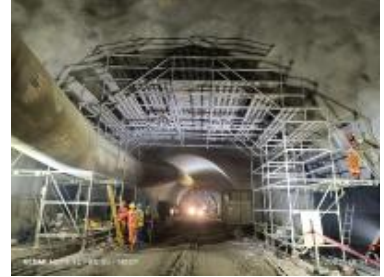
7

PROGRESIVA: PK 7+143.52
INSTALACIÓN DE ANDAMIO MOVIL PARA LA IMPERMEABILIZACIÓN.

MO: 1 INGENIERO ASISTENTE DE OBARAS DE ARTE, 1 CAPATAZ, 2 OPERARIOS, 2 PEONES, 2 OFICIALES.
EM: ESTRUCTURAS DE ANDAMIO PARA LA IMPERMEABILIZACIÓN, HERRAMIENTAS MANUALES.

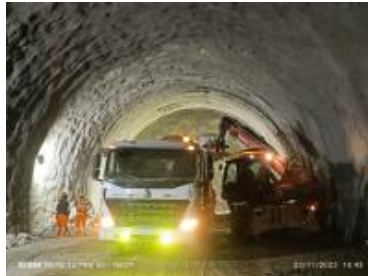
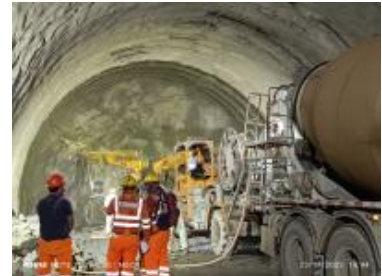
8

TRAMO: BAHÍA -SALIDA, FRONTAL PK7+661 ROCA TIPO IV
 PERFORACIÓN EN ROCA TIPO IV.
 DISPOSICIÓN O CARGUÍO DE EXPLOSIVOS.
 EXCAVACIÓN DE ROCA TIPO IV EN BAHÍA HACIA PORTAL DE SALIDA.
 ELIMINACIÓN DE ROCA TIPO IV.
 LANZAMIENTO DE SHOTCRETE PREVENTIVO PARA REFUERZO DEL ÁREA EXCAVADA.
 PERFILADO ROCA TIPO IV.
 INSTALACIÓN DE CIMBRAS O CERCHAS, PERNOS PARA ROCA TIPO IV.
 LANZAMIENTO DE SHOTCRETE PARA REFUERZO DEL ÁREA EXCAVADA Y DE LA CIMBRA O CERCHA. (* LAS FOTOGRAFÍAS SIGUIENTES HACEN REFERENCIA A ESTA ACTIVIDAD)

SE CONTINUA CON LA EJECUCIÓN DEL ADICIONAL N°10. SE APRECIA PROCESOS CONSTRUCTIVOS DE PERFORACIÓN, VOLADURA, EXCAVACIÓN DE ROCA TIPO IV EN BAHÍA HACIA PORTAL DE SALIDA DEL TÚNEL, ELIMINACIÓN DE ROCA TIPO IV, INSTALACIÓN DE PERNOS, CIMBRAS O CERCHAS PARA ROCA TIPO IV, LUEGO DE LA VERIFICACIÓN DE LAS ACTIVIDADES Y PREVIA LA AUTORIZACIÓN DE LA SUPERVISIÓN SE PROCEDE A REALIZAR EL LANZAMIENTO DE SHOTCRETE PARA REFUERZO DEL ÁREA EXCAVADA Y DE LA CIMBRA INSTALADA; ACTIVIDADES QUE SE VIENEN REALIZANDO EN LOS TURNOS DIURNO Y NOCTURNO.
 MO: 1INGENIERO DE TÚNEL, 1 INGENIERO ASISTENTE DE PRODUCCIÓN, 1 PREVENICIONISTA (SSOMA), 1 CAPATAZ, 17 OPERADORES, 6 OPERARIOS, 4 OFICIALES, 1 TÉCNICO ELECTRICISTA, 1 MECÁNICO, 1 VIGÍA, 1 TOPÓGRAFO, 1 AUXILIAR DE TOPOGRAFÍA, 1 AYUDANTE DE TOPOGRAFÍA.
 EM: 1 MARTILLO HIDRÁULICO (PICOTÓN), 1 JUMBO, 1 TELEHANDLER, 1 EQUIPO ROBOTIZADO PARA LANZAMIENTO DE SHOTCRETE, 4 MIXERES, HERRAMIENTAS MANUALES, 1 ESTACIÓN TOTAL ROBÓTICA, 1 EXCAVADORA SOBRE ORUGA, 2 CARGADORES FRONTALES, 6 VOLQUETES.

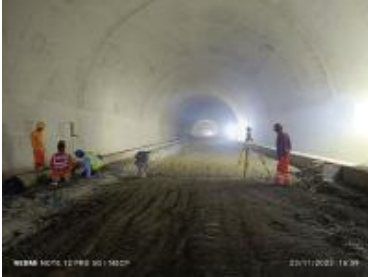
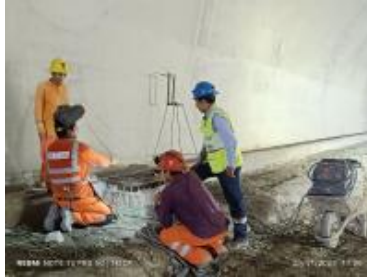
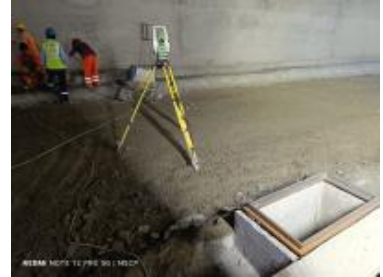
9

PROGRESIVA: KM6+915

INSTALACIÓN DE LA ESTRUCTURA DE SOPORTE DE LA TAPA METÁLICA EN ARQUETA ENCOFRADO PARA TAPA DE LA ARQUETA.

SE OBSERVA LA INSTALACIÓN DE LA ESTRUCTURA DE SOPORTE DE LA TAPA METÁLICA EN ARQUETA ENCOFRADO PARA TAPA DE LA ARQUETA, EN LA ARQUETA IZQUIERDA Y DERECHA.
MO: 1 TOPOGRAFO, 1 AYUDANTE DE TOPOGRAFIA, 2 OPERARIOS, 1 SOLDADOR
EM: 1 AMOLADORA, 1 SOLDADORA, 2 TALADROS, HERRAMIENTAS MANUALES, 1 ESTACIÓN TOTAL.

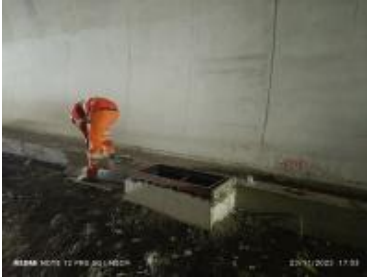
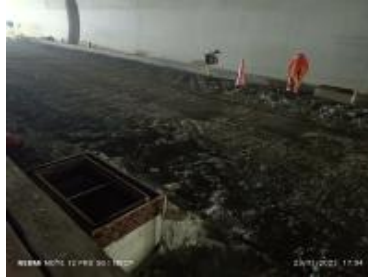
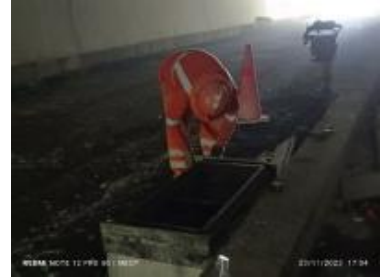
10

PROGRESIVA: KM6+840

INSTALACIÓN DE LA ESTRUCTURA DE SOPORTE DE LA TAPA METÁLICA EN ARQUETA ENCOFRADO PARA TAPA DE LA ARQUETA.

SE OBSERVA LA INSTALACIÓN DE LA ESTRUCTURA DE SOPORTE DE LA TAPA METÁLICA EN ARQUETA ENCOFRADO PARA TAPA DE LA ARQUETA, EN LA ARQUETA IZQUIERDA Y DERECHA.

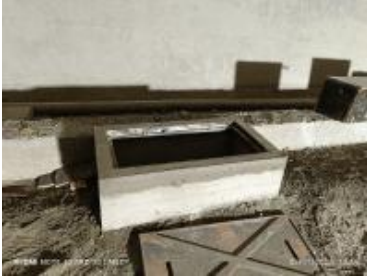
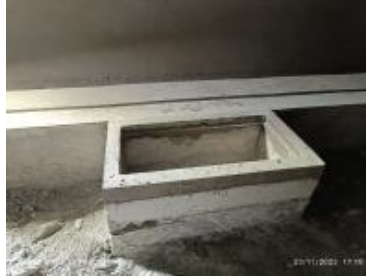
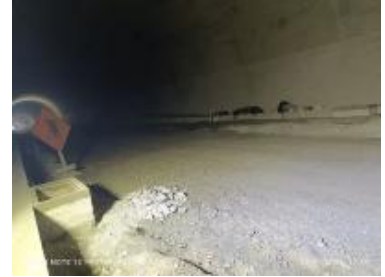
11

PROGRESIVA: KM6+715.
SOLAQUEO DE ARQUETAS

SE APRECIA SOLAQUEO DE ARQUETAS IZQUIERDA Y DERECHA QUE CUENTAN CON LA TAPA METÁLICA INSTALADA, ESTA ACTIVIDAD TAMBIÉN SE REALIZO EN LAS SIGUIENTES ARQUETAS: KM6+740, KM6+715, KM6+690, KM6+665, KM6+640, KM6+615, KM6+590, KM6+565, KM6+540, KM6+515, KM6+490, KM6+465, KM6+440, KM6+415.

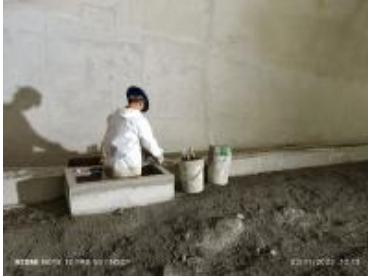
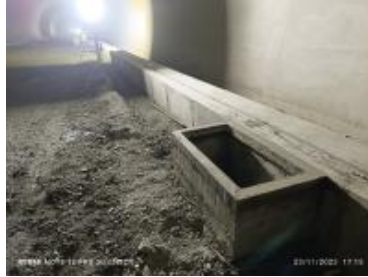
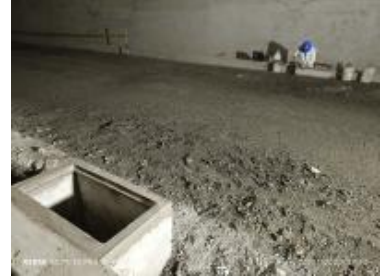
12

PROGRESIVA: KM6+665.
SOLAQUEO DE ARQUETAS

SE APRECIA SOLAQUEO DE ARQUETAS IZQUIERDA Y DERECHA QUE CUENTAN CON LA TAPA METÁLICA INSTALADA, ESTA ACTIVIDAD TAMBIÉN SE REALIZO EN LAS SIGUIENTES ARQUETAS: KM6+740, KM6+715, KM6+690, KM6+665, KM6+640, KM6+615, KM6+590, KM6+565, KM6+540, KM6+515, KM6+490, KM6+465, KM6+440, KM6+415.

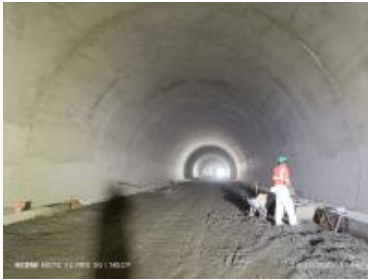
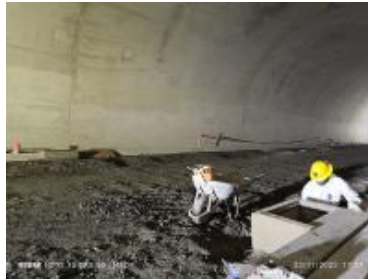
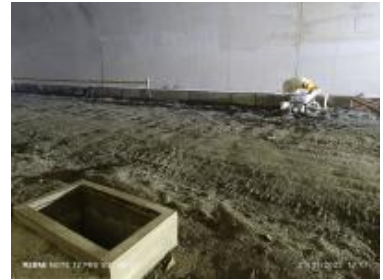
13

PROGRESIVA: KM6+640.
SOLAQUEO DE ARQUETAS

SE APRECIA SOLAQUEO DE ARQUETAS IZQUIERDA Y DERECHA QUE CUENTAN CON LA TAPA METÁLICA INSTALADA, ESTA ACTIVIDAD TAMBIÉN SE REALIZO EN LAS SIGUIENTES ARQUETAS: KM6+740, KM6+715, KM6+690, KM6+665, KM6+640, KM6+615, KM6+590, KM6+565, KM6+540, KM6+515, KM6+490, KM6+465, KM6+440, KM6+415.

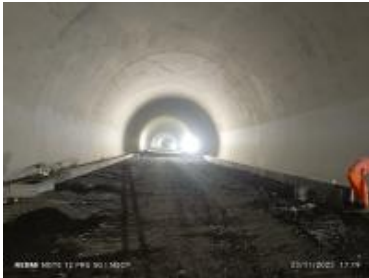
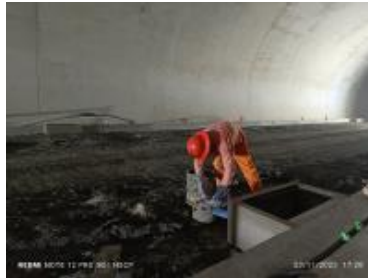
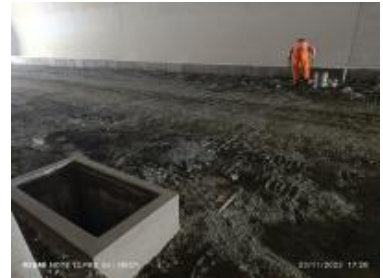
14

PROGRESIVA: KM6+615.
SOLAQUEO DE ARQUETAS

SE APRECIA SOLAQUEO DE ARQUETAS IZQUIERDA Y DERECHA QUE CUENTAN CON LA TAPA METÁLICA INSTALADA, ESTA ACTIVIDAD TAMBIÉN SE REALIZO EN LAS SIGUIENTES ARQUETAS:KM6+740, KM6+715, KM6+690, KM6+665, KM6+640, KM6+615, KM6+590, KM6+565, KM6+540, KM6+515, KM6+490, KM6+465, KM6+440, KM6+415.

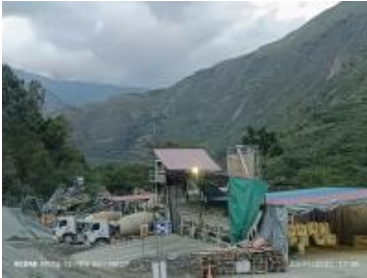
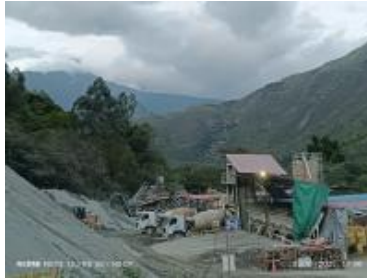
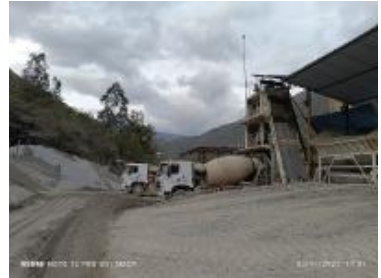
15

PLANTA DE CONCRETO: PRODUCCIÓN DE CONCRETO, PRODUCCIÓN DE SHOTCRETE PARA EL TÚNEL

SE APRECIA A LOS COLABORADORES QUE ESTAN DIRECTAMENTE EN CONTACTO CON LO INSUMOS DE PARA MEZCLA DE CONCRETO Y SHOTCRETE, SIN RESPIRADORES (FULL FACE). SE APRECIA PRODUCCIÓN DE CONCRETO, PRODUCCIÓN DE SHOTCRETE PARA EL TÚNEL CON SU RESPECTIVO CONTROL DE CALIDAD.

• Se aprecia presencia de prevenicionistas o personal de seguridad en campo realizando la señalización preventiva, controlando el uso de los EPPs; por otra parte, ya que se cuenta con actividades en obra de turno nocturno se recomienda tener las medidas adecuadas de seguridad y prevención para todas las actividades a ejecutarse, se recomienda mayor limpieza en obra; asimismo entrega de los EPPs.

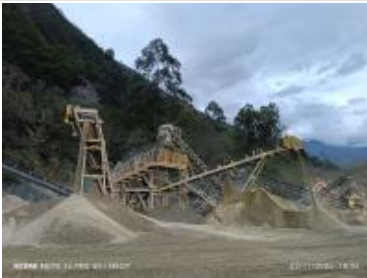
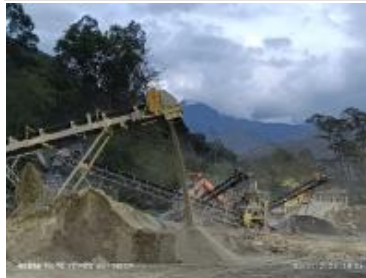
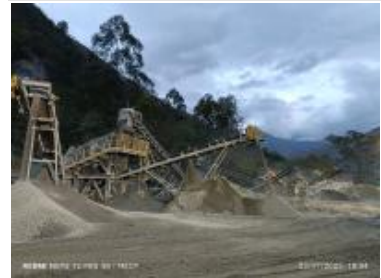
16

PROGRESIVA: KM 4+980
PLANTA TRITURADORA (CHANCADORA): PRODUCCIÓN DE AGREGADO.

SE APRECIA LAS FAJAS, MOTORES, Y TODOS LOS COMPONENTES DE LA PLANTA TRITURADORA EN FUNCIONAMIENTO PARA LA PRODUCCIÓN DE AGREGADO.
MO: 1 INGENIERO ASISTENTE DEL ESPECIALISTA DE INSTALACIONES TÚNEL, 1 TÉCNICO DE CONTROL DE CALIDAD, 1 JEFE DE PLANTA TRITURADORA, 2 SOLDADORES, 2 MECÁNICOS, 2 OPERADORES DE LA PLANTA TRITURADORA, 2 ELECTRICISTA, 1 ADMINISTRATIVO, 4 OPERADORES.
EM: 1 CARGADOR FRONTAL, 3 VOLQUETES, 2 SOLDADORAS, 1 COMPRESORA, HERRAMIENTAS MANUALES.
