BITACORA ELECTRÓNICA DE OBRA

INFORME Y/O REPORTE N°130_CONTRATO N°68-2023-MNT. TÚNEL MACHUPICCHU/NSCP.2023.

Obra: "MEJORAMIENTO DE LA CARRETERA SANTA MARÍA - SANTA TERESA - PUENTE HIDROELÉCTRICA MACHUPICCHU, ITEM B.- CONSTRUCCIÓN DE TÚNEL Y ACCESOS".

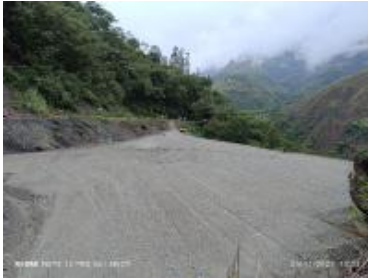
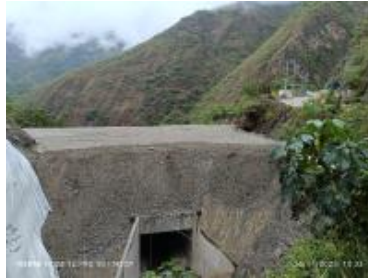
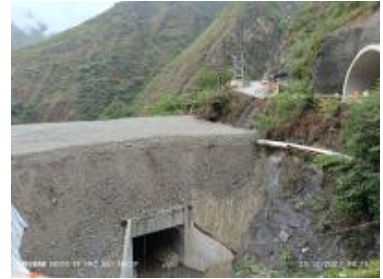
PROGRESIVA: KM6+200
CONFORMACIÓN DE RELLENO DE ALCANTARILLA MCA 5x5M.

No se observó actividad en este frente debido a que el terreno se encuentra saturado de humedad, producto de las fuertes precipitaciones que se registraron durante la noche y madrugada. Sin embargo, se apreció la realización de densidad de campo.

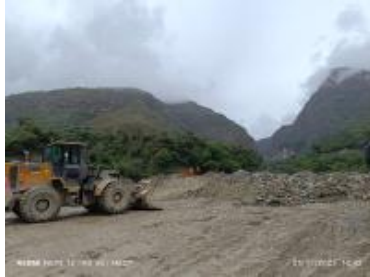
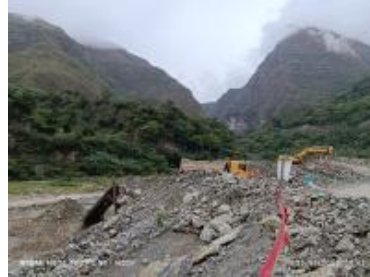
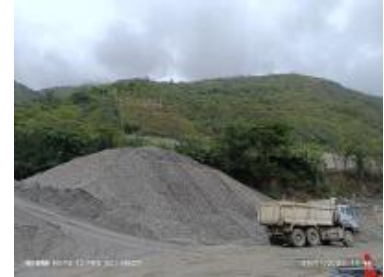
PROGRESIVA: KM 4+980
CONFORMACIÓN DE DME
ELIMINACIÓN DE MATERIAL EXCAVADO PROVENIENTE DE LOS TRABAJOS EN TÚNEL.
ZARANDEO PARA MATERIAL DE RELLENO.

MO: 1 PREVENIONISTA (SSOMA), 1 CAPATAZ, 13 OPERADORES, 1 PERSONAL DE PISO, 1 VIGÍA O CONTROLADOR.
EM: 1 EXCAVADORA SOBRE ORUGA, 9 VOLQUETES, 2 CARGADOR FRONTAL.

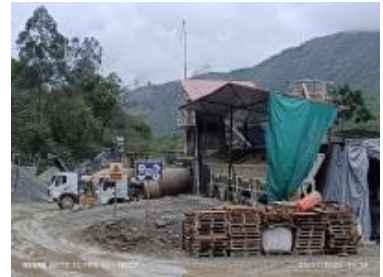
PLANTA DE CONCRETO: PRODUCCIÓN DE CONCRETO, PRODUCCIÓN DE SHOTCRETE PARA EL TÚNEL

SE APRECIA A LOS COLABORADORES QUE ESTAN DIRECTAMENTE EN CONTACTO CON LO INSUMOS DE PARA MEZCLA DE CONCRETO Y SHOTCRETE, SIN RESPIRADORES (FULL FACE).

SE APRECIA PRODUCCIÓN DE CONCRETO, PRODUCCIÓN DE SHOTCRETE PARA EL TÚNEL CON SU RESPECTIVO CONTROL DE CALIDAD.

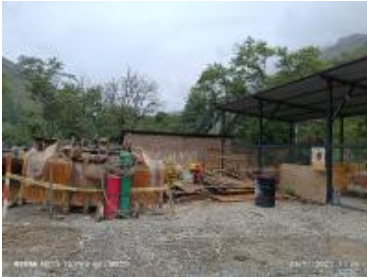
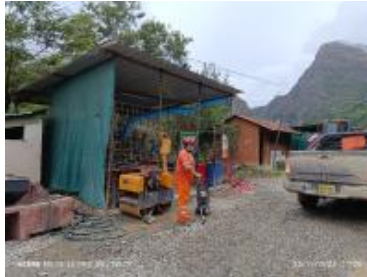
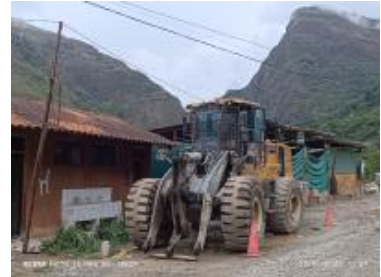
PROGRESIVA: KM4+980
PATIO DE MAQUINAS
TALLER MECÁNICO

SE APRECIA 1 CARGADOR FRONTAL EN MANTENIMIENTO.
MO: 1 SOLDADOR, 1 MECÁNICO.
EM: 1 SOLDADORA, GATAS, HERRAMIENTAS MANUALES

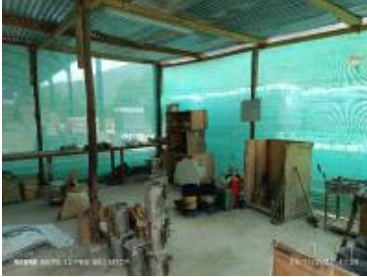
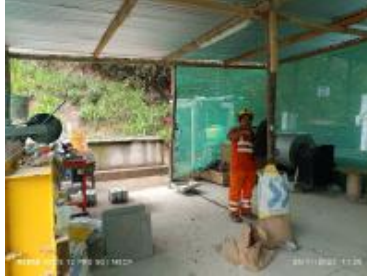
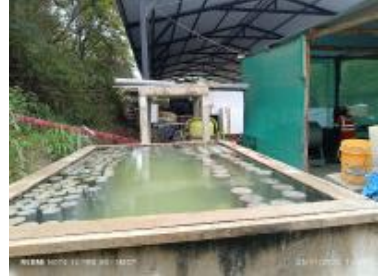
PROGRESIVA: KM4+980
LABORATORIO CONTRATISTA.

SE APRECIA LOS EQUIPOS DE MEZCLADORA DE COCRETO, EQUIPO DE DIAMANTINA, COCINAS, POZA PARA EL CURADO DE MUESTRAS DE CONCRETO Y SHOTCRETE.
MO: 1 AUXILIAR DE LABORATORIO

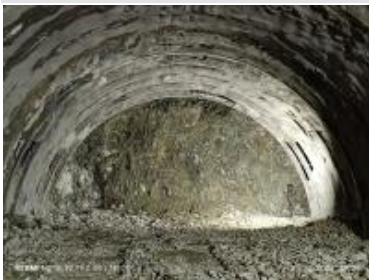
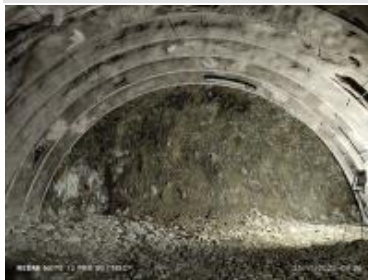
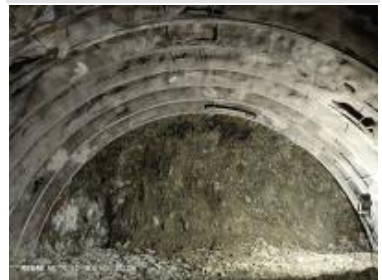
TRAMO: SALIDA-BAHÍA, PK7+821.7 ROCA TIPO V. INST. MICROPILOTES
 INSTALACIÓN DE MICROPILOTES EN ROCA TIPO V, INYECCIÓN DE LECHADA. (*LAS FOTOGRAFÍAS SIGUIENTES SON DE ESTA ACTIVIDAD).
 EXCAVACIÓN DE ROCA TIPO V EN PORTAL DE SALIDA HACIA LA BAHÍA: EXCAVACIÓN EN CONTRA BÓVEDA
 PERFILADO EN CONTRA BÓVEDA DE ROCA TIPO V.
 LANZAMIENTO DE SHOTCRETE PARA SOSTENIMIENTO PREVENTIVO.
 ELIMINACIÓN DE MATERIAL EXCAVADO (ROCA TIPO V).
 REPLANTEO Y NIVELACIÓN DE CIMBRAS Y CONTROL DE LA EXCAVACIÓN.
 INSTALACIÓN DE CIMBRAS PARA ROCA TIPO V: EN 2DA FASE
 LANZAMIENTO DE SHOTCRETE PARA REFUERZO DEL ÁREA EXCAVADA Y DE LA CIMBRA O CERCHA.
 LANZAMIENTO DE SHOTCRETE EN CONTRA BÓVEDA.
 RELLENO EN CONTRA BÓVEDA CON MATERIAL PROPIO.

SE APRECIA ACTIVIDADES PROPIAS A LA EXCAVACIÓN DE ROCA TIPO V Y ACTIVIDADES QUE SE GENERAN DESPUES DE ESTA, EN EL PORTAL DE SALIDA DEL TÚNEL HACIA LA BAHÍA; EL MATERIAL EXCAVADO SE PROCEDE A ELIMINAR AL DME KM4+980. LUEGO DE LA VERIFICACIÓN DE LAS ACTIVIDADES Y PREVIA LA AUTORIZACIÓN DE LA SUPERVISIÓN SE PROCEDE A REALIZAR EL LANZAMIENTO DE SHOTCRETE PARA REFUERZO DEL ÁREA EXCAVADA, LUEGO SE REALIZA LA INSTALACIÓN DE CIMBRAS O CERCHAS PARA ROCA TIPO V PARA PROSEGUIR CON EL LANZAMIENTO DE SHOTCRETE PARA REFUERZO, ES NECESARIO INDICAR QUE YA INSTALADAS LAS CIMBRAS O CERCHAS, EN 8M SE PROCEDE INSTALAR LOS MICROPILOTES EN ROCA TIPO V (12M CON TRASLAPE DE 4M) E INYECCIÓN DE LECHADA EN LOS MICROPILOTES.
 MO: 1 ESPECIALISTA DE TÚNEL, 1 CAPATAZ, 13 OPERADORES, 1 OPERARIO, 4 OFICIALES, 1 TÉCNICO ELECTRICISTA, 1 MECÁNICO, 1 VIGÍA, 1 TOPOGRAFO, 1 AUXILIAR DE TOPOGRAFÍA, 1 PREVENCIÓNISTA (SSOMA).
 EM: 1 MARTILLO HIDRÁULICO (PICOTÓN), 1 CARGADOR FRONTAL, 4 VOLQUETES, 1 JUMBO, 1 TELEHANDLER, 1 EQUIPO ROBOTIZADO PARA LANZAMIENTO DE SHOTCRETE, 4 MIXERES, HERRAMIENTAS MANUALES, 1 ESTACIÓN TOTAL ROBÓTICA.

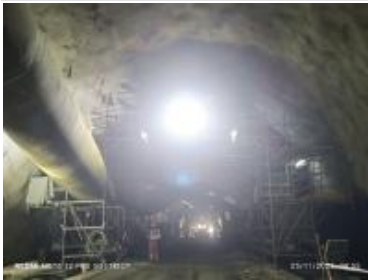
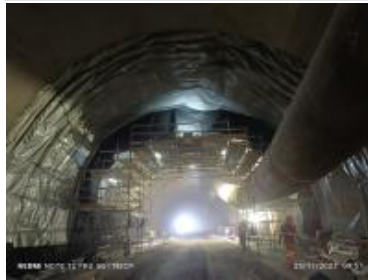
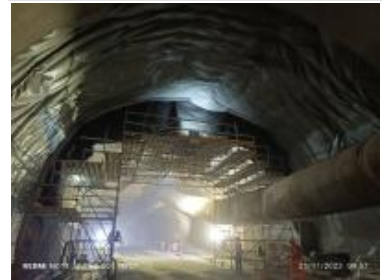
IMPERMEABILIZACION: INSTALACIÓN GEOTEXTIL, LAMINA DE IMPERMEABILIZACIÓN DE 2MM, TUBERÍA DE ø110MM.

SE APRECIA TENDIDO DEL GEOTEXTIL, RECUBIERTA POR LA LAMINA IMPERMEABILIZANTE DE 2MM Y LA INSTALACIÓN DE TUBERÍA DE ø110MM; PARA LA EJECUCIÓN DE ESTAS ACTIVIDADES SE CUENTA CON LOS EQUIPOS Y MAQUINARIAS:

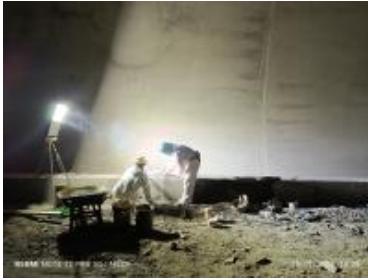
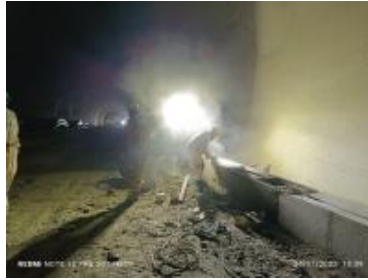
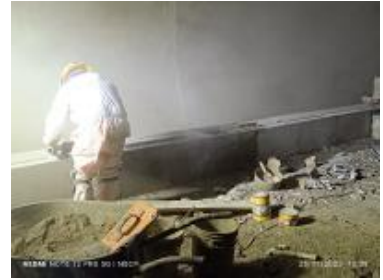
PROGRESIVA: KM7+030
 INSTALACIÓN DE LA ESTRUCTURA DE SOPORTE DE LA TAPA METÁLICA EN SIFÓNICA.
 ENCOFRADO PARA TAPA DE LA SIFÓNICA.

SE OBSERVA LA INSTALACIÓN DE LA ESTRUCTURA DE SOPORTE DE LA TAPA METÁLICA EN SIFÓNICA, PARA PROSEGUIR CON ENCOFRADO Y RESPECTIVO VACIADO PARA TAPA DE LA SIFÓNICA.

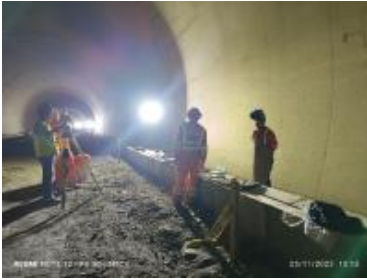
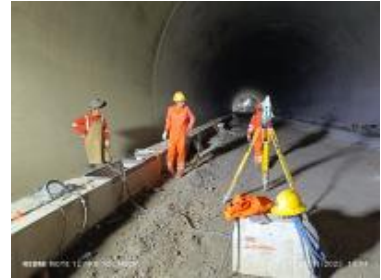
PROGRESIVA: KM6+930
INSTALACIÓN DE LA ESTRUCTURA DE SOPORTE DE LA TAPA METÁLICA EN SIFÓNICA.
ENCOFRADO PARA TAPA DE LA SIFÓNICA.

SE OBSERVA LA INSTALACIÓN DE LA ESTRUCTURA DE SOPORTE DE LA TAPA METÁLICA EN SIFÓNICA, PARA PROSEGUIR CON ENCOFRADO Y RESPECTIVO VACIADO PARA TAPA DE LA SIFÓNICA.

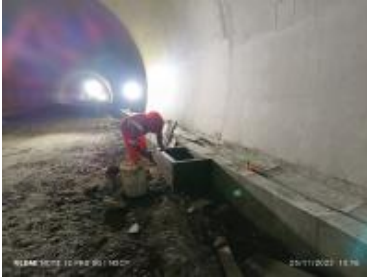
PROGRESIVA: KM6+890.
SOLAQUEO DE ARQUETAS

SE APRECIA SOLAQUEO DE ARQUETAS IZQUIERDA Y DERECHA QUE CUENTAN CON LA TAPA METÁLICA INSTALADA, ESTA ACTIVIDAD TAMBIÉN SE REALIZO EN LAS SIGUIENTES ARQUETAS:KM6+915.
MO: 1 OPERARIO
EM: 1 AMOLADORA, HERRAMIENTAS MANUALES.

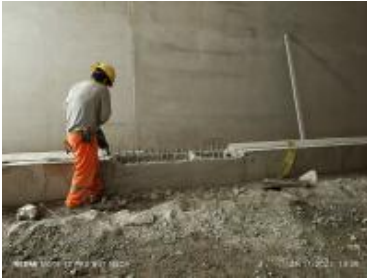
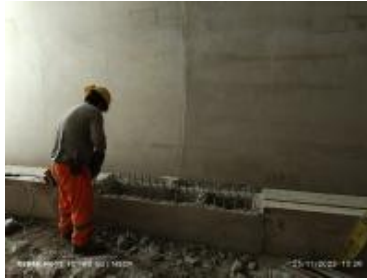
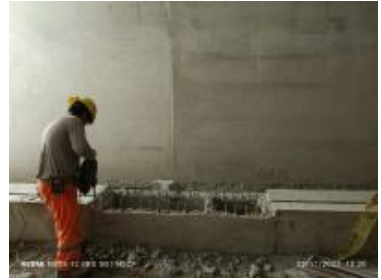
PROGRESIVA: KM6+830
INSTALACIÓN DE LA ESTRUCTURA DE SOPORTE DE LA TAPA METÁLICA EN SIFÓNICA.
ENCOFRADO PARA TAPA DE LA SIFÓNICA.

SE OBSERVA LA INSTALACIÓN DE LA ESTRUCTURA DE SOPORTE DE LA TAPA METÁLICA EN SIFÓNICA, PARA PROSEGUIR CON ENCOFRADO Y RESPECTIVO VACIADO PARA TAPA DE LA SIFÓNICA.
