BITACORA ELECTRÓNICA DE OBRA

Confirma Bitacora:	Nro Informe:	Fecha Informe:	Nombre De La Obra:	Personal Encargado:
Si	N ^o 214-2023-MTC/20.9/MJQY	27-11-2023	HUANUCO - LA UNION - HUALLANCA, TR 2	MICHAEL JESUS QUISPE YAURI.

OBRA: MEJORAMIENTO, CONSERVACIÓN POR NIVELES DE SERVICIO Y OPERACIÓN DEL CORREDOR VIAL: HUANUCO – LA UNIÓN – HUALLANCA – DV. ANTAMINA/ EMP. PE-3N (TINGO CHICO) – NUEVAS FLORES – LLATA – ANTAMINA, TRAMO II.

(PUNTO UNIÓN) INICIO DE LA OBRA KM 52+920 A (TINGO CHICO) FIN DEL TRAMO II KM 102+819 LONG: 49.899 KM

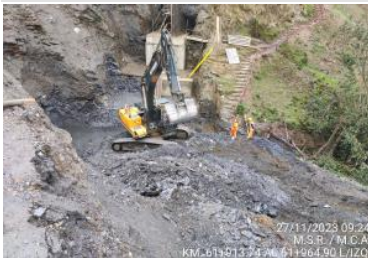
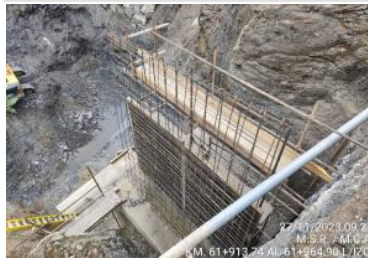
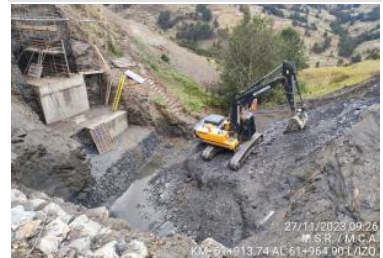
PROGRESIVA: KM 61+913, KM 61+964

CONSTRUCCIÓN MURO MIXTO MSR/MCA

TRABAJOS DE ENCOFRADO EN ZAPATAS DEL MSR/MCA

TRABAJOS DE ARMADO Y RELLENO GAVIONES EN MSR/MCA

COLOCACIÓN DE CONCRETO FC 100 KG/CM2 EN ZAPATAS DEL MCA/MSR

COLOCACIÓN DE VACIADO DE CONCRETO F'C 100 KG/CM2 EN SOLADOS DEL MSR/MCA

COLOCACIÓN DE CONCRETO FC 210 KG/CM2 EN ZAPATAS DEL MCA/MSR

TRABAJOS DE ARMADO Y RELLENO DE ELEMENTO DE MURO DE SUELO REFORZADO EN MSR/MCA

RELLENO ESTRUCTURAL Y COMPACTADO POR CAPAS MURO SUELO REFORZADO/MURO DE CONCRETO ARMADO

TRABAJOS DE DISTRIBUCIÓN Y ARMADO DEL ACERO DE REFUERZO FY 4200 KG/CM2 EN ZAPATAS DEL MURO SUELO REFORZADO Y MURO DE CONCRETO ARMADO (MSR/MCA)

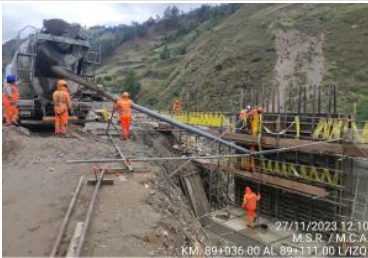
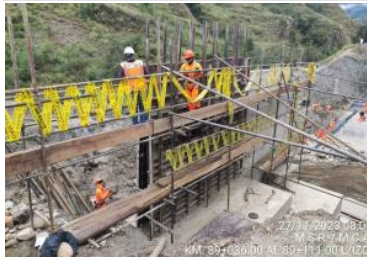
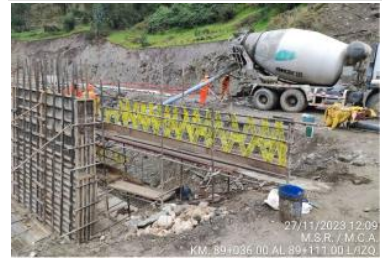
PROGRESIVA: KM 89+036, KM 89+111

CONSTRUCCIÓN MURO MIXTO MSR/MCA

TRABAJOS DE ENCOFRADO EN ZAPATAS DEL MSR/MCA

TRABAJOS DE ARMADO Y RELLENO GAVIONES EN MSR/MCA

COLOCACIÓN DE CONCRETO FC 100 KG/CM2 EN ZAPATAS DEL MCA/MSR

COLOCACIÓN DE VACIADO DE CONCRETO F'C 100 KG/CM2 EN SOLADOS DEL MSR/MCA

COLOCACIÓN DE CONCRETO FC 210 KG/CM2 EN ZAPATAS DEL MCA/MSR

TRABAJOS DE ARMADO Y RELLENO DE ELEMENTO DE MURO DE SUELO REFORZADO EN MSR/MCA

RELLENO ESTRUCTURAL Y COMPACTADO POR CAPAS MURO SUELO REFORZADO/MURO DE CONCRETO ARMADO

TRABAJOS DE DISTRIBUCIÓN Y ARMADO DEL ACERO DE REFUERZO FY 4200 KG/CM2 EN ZAPATAS DEL MURO SUELO REFORZADO Y MURO DE CONCRETO ARMADO (MSR/MCA)

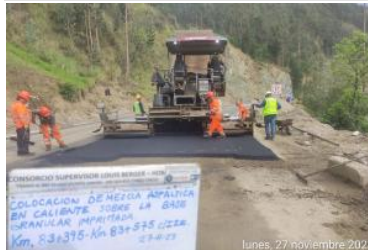
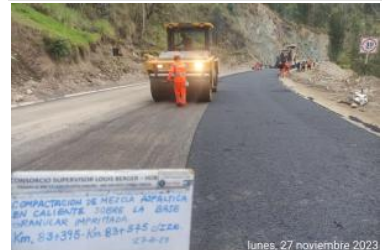
PROGRESIVA: KM 82+860, KM 83+300, KM 83+395, KM 83+575

423.A PAVIMENTO DE CONCRETO ASFÁLTICO EN CALIENTE

COLOCACIÓN DE ASFALTO EN CALIENTE

SE VERIFICO LA TEMPERATURA DE LAS MEZCLAS ASFÁLTICAS (ASFALTO EN CALIENTE) EN LA PLANTA KM 103+200

SE VERIFICA LA COLOCACIÓN DE LAS MEZCLAS ASFÁLTICAS (ASFALTO EN CALIENTE) Y TEMPERATURA EN PISTA

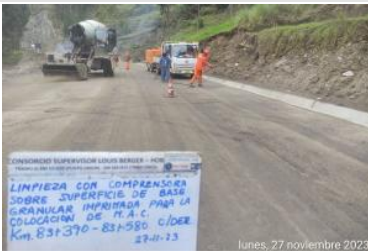
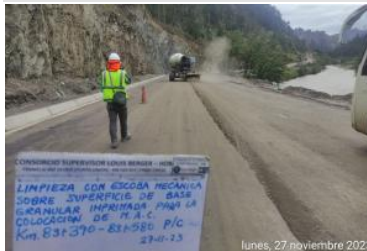
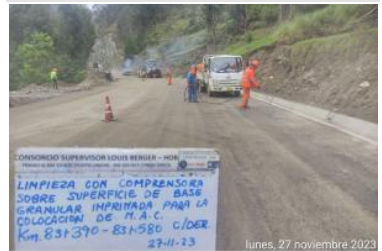
PROGRESIVA: KM 83+390, KM 83+580

LIMPIEZA DE BASE GRANULAR

LIMPIEZA DE PLATAFORMA DE BASE GRANULAR RECONFORMADA PARA IMPRIMACIÓN ASFÁLTICA CON MC-30

COMPRESORA DE AIRE: ESTE EQUIPO ES EMPLEADO PARA LA LIMPIEZA DE LA SUPERFICIE DE LA BASE. ES UN EQUIPO LIVIANO EL CUAL CUENTA CON UNA MANGUERA QUE EMITE AIRE A PRESIÓN PARA REMOVER EL MATERIAL SUELTO O LA SUCIEDAD PRESENTE EN LA BASE, DONDE SERÁ COLOCADO EL ASFALTO LIQUIDO MC 30

CONTROL DE LAS UNIFORMIDAD DE LA SUPERFICIE EN EL TRAMO LIBERADO

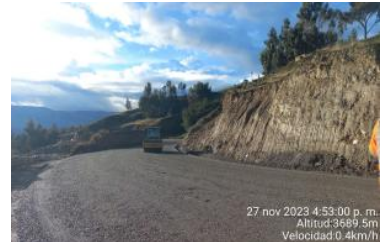
PROGRESIVA: KM 57+800, KM 62+000, KM 62+100

CONSTRUCCIÓN BASE GRANULAR

RECONFORMACIÓN DE LA BASE GRANULAR

BATIDO Y CONFORMACIÓN BASE GRANULAR

SE VERIFICA LOS TRABAJOS DE CONFORMACIÓN A NIVEL DE BASE GRANULAR

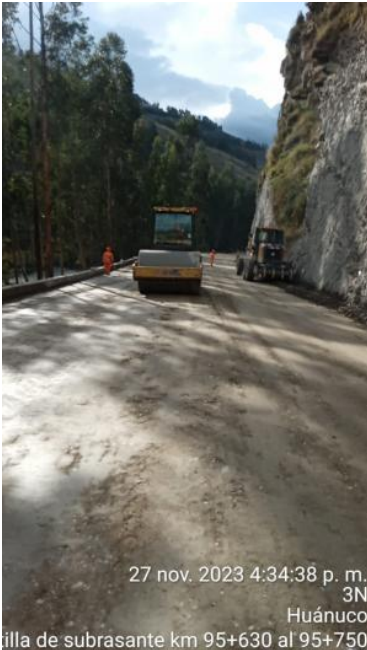
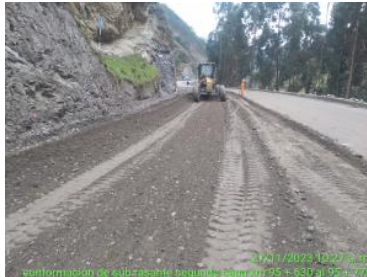
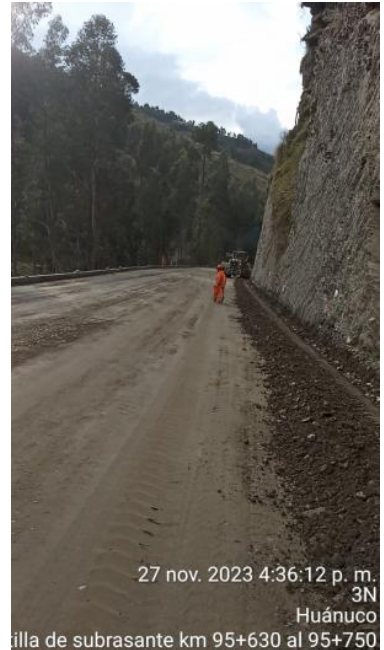
PROGRESIVA: KM 95+630, KM 95+750, KM 95+770

MEJORAMIENTO DEL SUELO A NIVEL DE SUB RASANTE

COLOCACIÓN DE MATERIAL GRANULAR OVER EN ZONA DE MEJORAMIENTO DEL SUELO

CORTE Y EXCAVACIÓN PARA MEJORAMIENTO DE LA SUB RASANTE

SE VERIFICA LOS TRABAJOS DE CONFORMACIÓN EN LA SUBRASANTE

27 nov. 2023 4:34:38 p. m.
3N
Huánuco
tilla de subrasante km 95+630 al 95+750

27 nov. 2023 4:36:12 p. m.
3N
Huánuco
tilla de subrasante km 95+630 al 95+750
