BITACORA ELECTRÓNICA DE OBRA

INFORME Y/O REPORTE N°131_CONTRATO N°68-2023-MNT. TÚNEL MACHUPICCHU/NSCP.2023.

Obra: "MEJORAMIENTO DE LA CARRETERA SANTA MARÍA - SANTA TERESA - PUENTE HIDROELÉCTRICA MACHUPICCHU, ITEM B.- CONSTRUCCIÓN DE TÚNEL Y ACCESOS".

Panel Fotográfico de la Bitacora de Obras

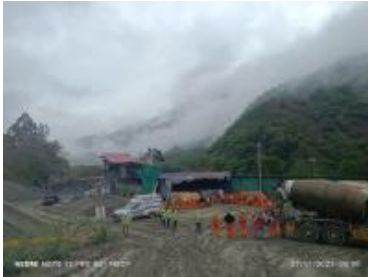
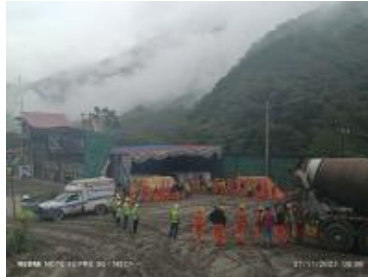
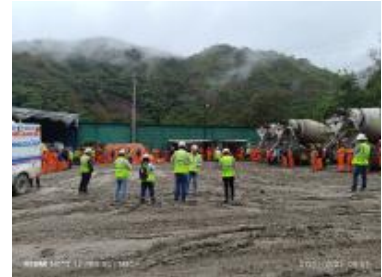
PROGRESIVA: KM4+980
PLANTA DE CONCRETO: CHARLA DE SEGURIDAD GENERAL

SE APRECIA AL ESPECIALISTA AMBIENTAL DEL CONTRATISTA Y PREVENICIONISTAS REALIZANDO LA CHARLA DE SEGURIDAD A LOS COLABORADORES DEL CONTRATISTA, LA CHARLA DE SEGURIDAD GENERAL SE REALIZA LOS LUNES ANTES DE REALIZAR LA ACTIVIDADES, CON UNA DURACION DE 30 MIN.

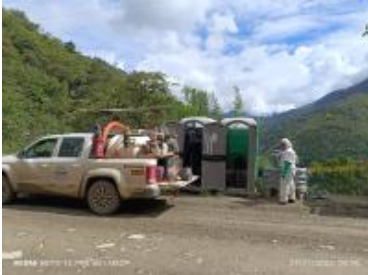
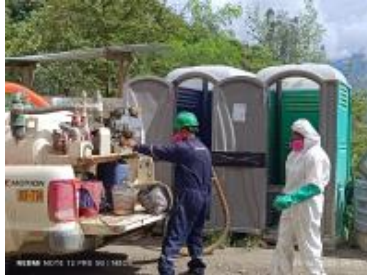
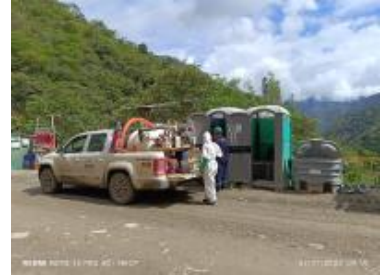
PROGRESIVA: KM6+260 (ACCESO PROVISIONAL AL TÚNEL)
MANTENIMIENTO, LIMPIEZA, DESINFECCIÓN DE LAS UNIDADES DE SANITARIOS PORTÁTILES.

MO: 2 PERSONALES DE LIMPIEZA CAPACITADO.
EM: 1 EQUIPO O TANQUE DE SUCCIÓN DE RESIDUOS, 1 CAMIONETA, HERRAMIENTAS MANUALES.

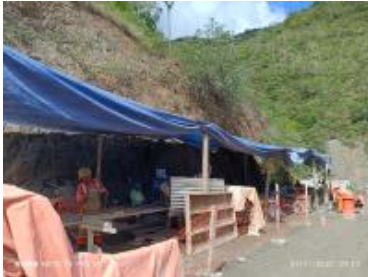
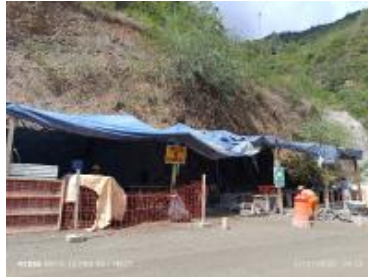
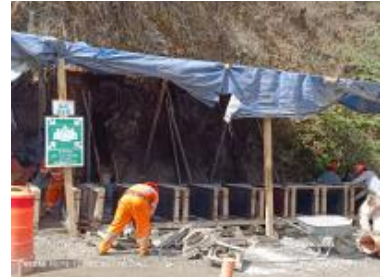
PROGRESIVA: KM6+260 (ACCESO PROVISIONAL AL TÚNEL)
TALLER PROVISIONAL DE CARPINTERÍA METÁLICA Y DE MADERA.
VACIADO DE CONCRETO PARA CAJAS CAZ

SE APRECIA QUE AL DÍA SE ELABORA 10 CAZ PREFABRICADOS.
MO: 1 ESPECIALISTA DE 1 CAPATAZ, 1 OPERARIO, 5 OPERARIOS, 3 OFICIALES, 3 PEONES
EM: 1 AMOLADORA, 1 MIXER, 1 VIBRADORA PARA CONCRETO.

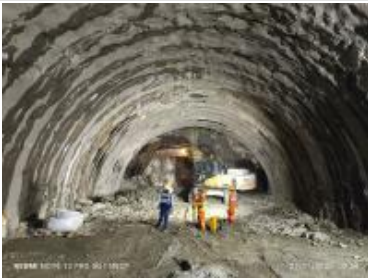
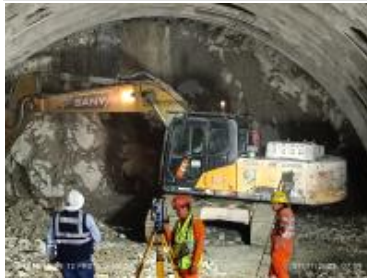
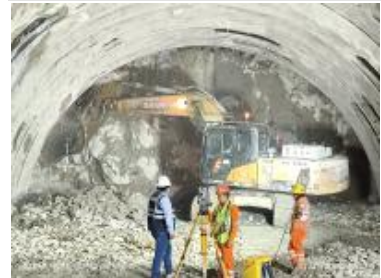
TRAMO: SALIDA-BAHÍA, PK7+821.7 ROCA TIPO V. INST. MICROPILOTES
 INSTALACIÓN DE MICROPILOTES EN ROCA TIPO V, INYECCIÓN DE LECHADA. (*LAS FOTOGRAFÍAS SIGUIENTES SON DE ESTA ACTIVIDAD).
 EXCAVACIÓN DE ROCA TIPO V EN PORTAL DE SALIDA HACIA LA BAHÍA: EXCAVACIÓN EN CONTRA BÓVEDA
 PERFILADO EN CONTRA BÓVEDA DE ROCA TIPO V.
 LANZAMIENTO DE SHOTCRETE PARA SOSTENIMIENTO PREVENTIVO.
 ELIMINACIÓN DE MATERIAL EXCAVADO (ROCA TIPO V).
 REPLANTEO Y NIVELACIÓN DE CIMBRAS Y CONTROL DE LA EXCAVACIÓN.
 INSTALACIÓN DE CIMBRAS PARA ROCA TIPO V: EN 2DA FASE
 LANZAMIENTO DE SHOTCRETE PARA REFUERZO DEL ÁREA EXCAVADA Y DE LA CIMBRA O CERCHA.
 LANZAMIENTO DE SHOTCRETE EN CONTRA BÓVEDA.
 RELLENO EN CONTRA BÓVEDA CON MATERIAL PROPIO.

SE APRECIA ACTIVIDADES PROPIAS A LA EXCAVACIÓN DE ROCA TIPO V Y ACTIVIDADES QUE SE GENERAN DESPUES DE ESTA, EN EL PORTAL DE SALIDA DEL TÚNEL HACIA LA BAHÍA; EL MATERIAL EXCAVADO SE PROCEDE A ELIMINAR AL DME KM4+980. LUEGO DE LA VERIFICACIÓN DE LAS ACTIVIDADES Y PREVIA LA AUTORIZACIÓN DE LA SUPERVISIÓN SE PROCEDE A REALIZAR EL LANZAMIENTO DE SHOTCRETE PARA REFUERZO DEL ÁREA EXCAVADA, LUEGO SE REALIZA LA INSTALACIÓN DE CIMBRAS O CERCHAS PARA ROCA TIPO V PARA PROSEGUIR CON EL LANZAMIENTO DE SHOTCRETE PARA REFUERZO, ES NECESARIO INDICAR QUE, YA INSTALADAS LAS CIMBRAS O CERCHAS, EN 8M SE PROCEDE INSTALAR LOS MICROPILOTES EN ROCA TIPO V (12M CON TRASLAPE DE 4M) E INYECCIÓN DE LECHADA EN LOS MICROPILOTES.
 MO: 1 ESPECIALISTA DE TÚNEL, 1 CAPATAZ, 13 OPERADORES, 1 OPERARIO, 4 OFICIALES, 1 TÉCNICO ELECTRICISTA, 1 MECÁNICO, 1 VIGÍA, 1 TOPOGRAFO, 1 AUXILIAR DE TOPOGRAFÍA, 1 PREVENCIÓNISTA (SSOMA).
 EM: 1 MARTILLO HIDRÁULICO (PICOTÓN), 1 CARGADOR FRONTAL, 4 VOLQUETES, 1 JUMBO, 1 TELEHANDLER, 1 EQUIPO ROBOTIZADO PARA LANZAMIENTO DE SHOTCRETE, 4 MIXERES, HERRAMIENTAS MANUALES, 1 ESTACIÓN TOTAL ROBÓTICA.

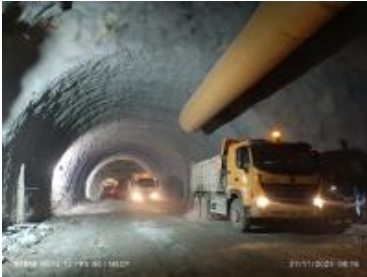
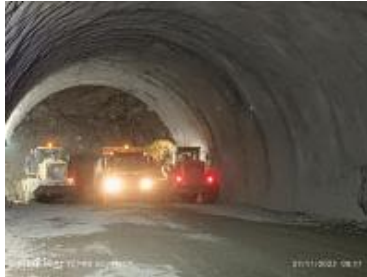
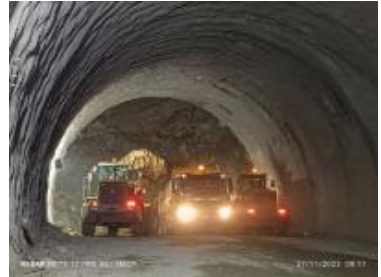
TRAMO: BAHÍA -SALIDA, PK7+671 (FRENTE) ROCA TIPO IV
 PERFORACIÓN EN ROCA TIPO IV.
 DISPOSICIÓN O CARGUÍO DE EXPLOSIVOS.
 EXCAVACIÓN DE ROCA TIPO IV EN BAHÍA HACIA PORTAL DE SALIDA.
 ELIMINACIÓN DE ROCA TIPO IV. (* LAS FOTOGRAFÍAS SIGUIENTES HACEN REFERENCIA A ESTA ACTIVIDAD)
 LANZAMIENTO DE SHOTCRETE PREVENTIVO PARA REFUERZO DEL ÁREA EXCAVADA.
 PERFILADO ROCA TIPO IV.
 INSTALACIÓN DE CIMBRAS O CERCHAS, PERNOS PARA ROCA TIPO IV.
 LANZAMIENTO DE SHOTCRETE PARA REFUERZO DEL ÁREA EXCAVADA Y DE LA CIMBRA O CERCHA.

SE CONTINUA CON LA EJECUCIÓN DEL ADICIONAL N°10. SE APRECIA PROCESOS CONSTRUCTIVOS DE PERFORACIÓN, VOLADURA, EXCAVACIÓN DE ROCA TIPO IV EN BAHÍA HACIA PORTAL DE SALIDA DEL TÚNEL, ELIMINACIÓN DE ROCA TIPO IV, INSTALACIÓN DE PERNOS, CIMBRAS O CERCHAS PARA ROCA TIPO IV, LUEGO DE LA VERIFICACIÓN DE LAS ACTIVIDADES Y PREVIA LA AUTORIZACIÓN DE LA SUPERVISIÓN SE PROCEDE A REALIZAR EL LANZAMIENTO DE SHOTCRETE PARA REFUERZO DEL ÁREA EXCAVADA Y DE LA CIMBRA INSTALADA; ACTIVIDADES QUE SE VIENEN REALIZANDO EN LOS TURNOS DIURNO Y NOCTURNO.
 MO: 1 ESPECIALISTA DE HIDROLOGÍA E HIDRÁULICA SUPERVISIÓN, 1 ESPECIALISTA DE GEOLOGÍA Y GEOTECNIA SUPERVISIÓN, 1 ESPECIALISTA DE OBRAS DE ARTE SUPERVISIÓN, 1 ESPECIALISTA DE SEGURIDAD SUPERVISIÓN, 1 LABORATORISTA DE LA SUPERVISIÓN, 1 ASISTENTE DE TOPOGRAFÍA Y 1 AUXILIAR DE LA SUPERVISIÓN, 1 INGENIERO DE TÚNEL, 1 PREVENCIÓNISTA (SSOMA), 1 CAPATAZ, 17 OPERADORES, 6 OPERARIOS, 4 OFICIALES, 1 TÉCNICO ELECTRICISTA, 1 MECÁNICO, 1 VIGÍA, 1 TOPOGRAFO, 1 AUXILIAR DE TOPOGRAFÍA, 1 AYUDANTE DE TOPOGRAFÍA.

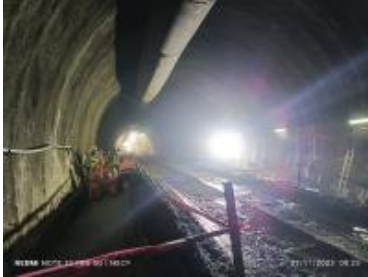
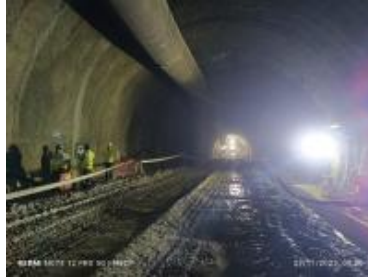
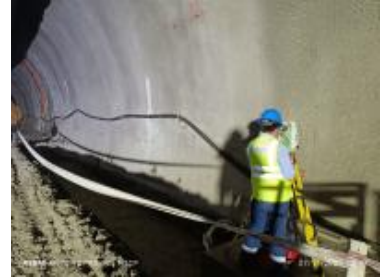
PROGRESIVA: KM7+247@KM7+260
SOLADO DE ZAPATA PARA VEREDA

SE APRECIA TRABAJOS DE LIMPIEZA, REPLANTEO PARA REALIZAR EL VACIADO DE SOLADO DE LA ZAPATA LATERAL DERECHA PARA LA VEREDA.
MO: 1 INGENIERO ASISTENTE OBRAS ARTE, 1 CAPATAZ, 1 TOPÓGRAFO, 1 ASISTENTE DE TOPOGRAFÍA, 1 ELECTRICISTA, 1 OPERARIO, 2 OFICIALES.
EM: 1 ESTACIÓN TOTAL, 2 PRISMAS, HERRAMIENTAS MANUALES

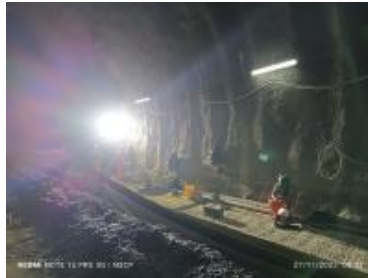
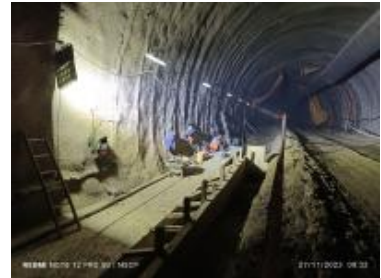
PROGRESIVA: KM7+250
ENCOFRADO PARA RIEL IZQUIERDO

SE APRECIA TRABAJOS DE ENCOFRADO PARA RIEL IZQUIERDO, RIEL QUE SE UTILIZARA PARA TRANSPORTAR EL ENCOFRADO METÁLICO Y CARRO TRANSPORTADOR PARA CONCRETO DE REVESTIMIENTO, LA EJECUCIÓN DE LA RIEL ES A COSTO DEL CONTRATISTA.

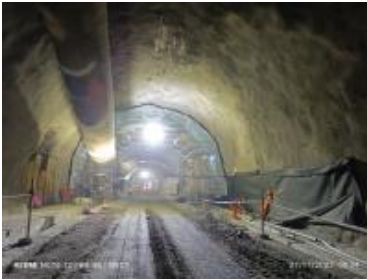
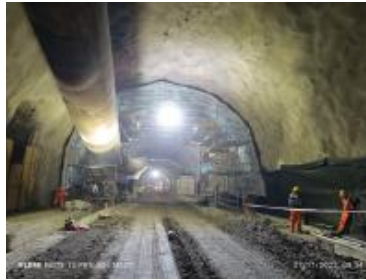
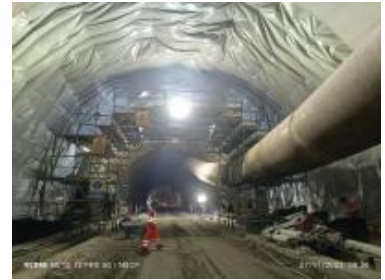
PROGRESIVA: PK 7+147@KM7+156

IMPERMEABILIZACION: INSTALACIÓN GEOTEXTIL, LAMINA DE IMPERMEABILIZACIÓN DE 2MM, TUBERÍA DE \varnothing 110MM.

SE APRECIA TENDIDO DEL GEOTEXTIL, RECUBIERTA POR LA LAMINA IMPERMEABILIZANTE DE 2MM Y LA INSTALACIÓN DE TUBERÍA DE \varnothing 110MM; PARA LA EJECUCIÓN DE ESTAS ACTIVIDADES SE CUENTA CON LOS EQUIPOS Y MAQUINARIAS:

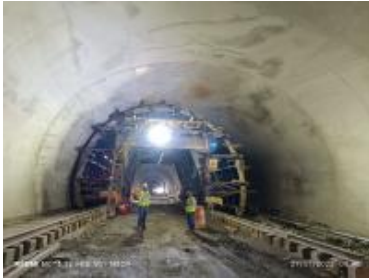
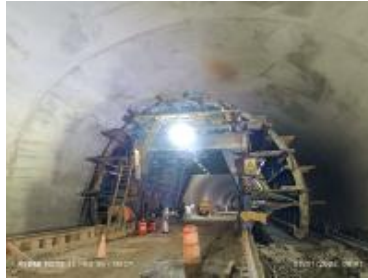
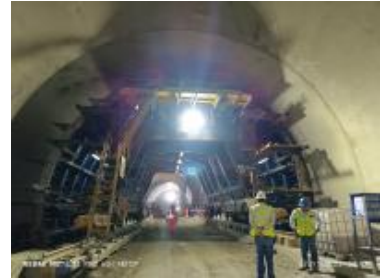
PROGRESIVA: PK7+070
DESMONTAJE, REDUCCIÓN DE SECCIÓN DEL ENCOFRADO METÁLICO PARA CONCRETO DE REVESTIMIENTO.

SE APRECIA DESMONTAJE Y REDUCCIÓN DE SECCIÓN DEL ENCOFRADO METÁLICO PARA CONCRETO DE REVESTIMIENTO, PAR OBTENER LA SECCIÓN TÍPICA Y CONTINUAR CON LAS ACTIVIDADES EN EL FRENTE DE BAHÍA HACIA SALIDA.

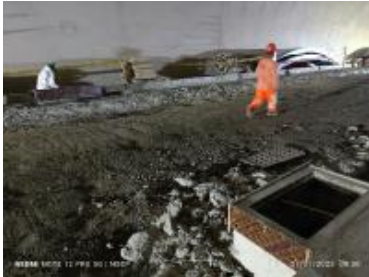
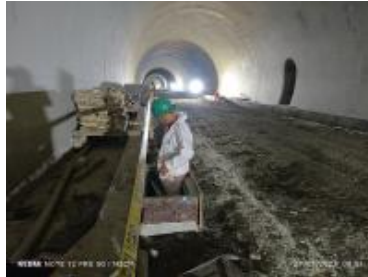
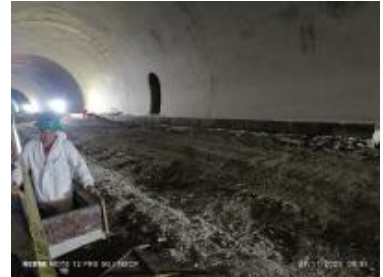
PROGRESIVA: KM7+080
DESENCOFRADO, SOLAQUEO DE ARQUETA.

SE APRECIA SOLAQUEO DE ARQUETAS IZQUIERDA Y DERECHA QUE CUENTAN CON LA TAPA METÁLICA INSTALADA.
MO: 1 OFICIAL
EM: 1 AMOLADORA, HERRAMIENTAS MANUALES.

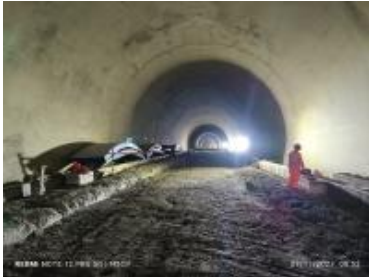
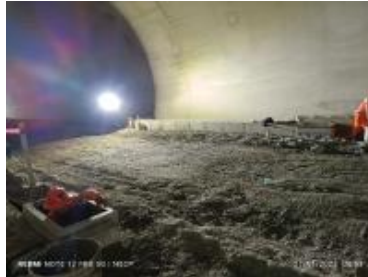
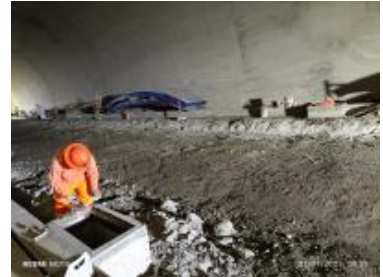
PROGRESIVA: KM6+990
DESENCOFRADO, SOLAQUEO DE ARQUETA.

SE APRECIA SOLAQUEO DE ARQUETAS IZQUIERDA Y DERECHA QUE CUENTAN CON LA TAPA METÁLICA INSTALADA.
MO: 1 PEON
EM: 1 AMOLADORA, HERRAMIENTAS MANUALES.

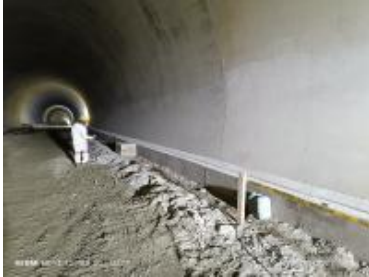
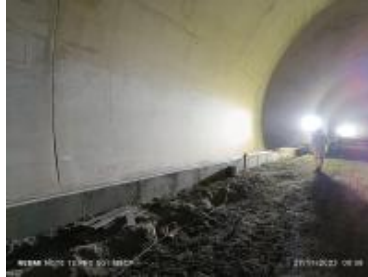
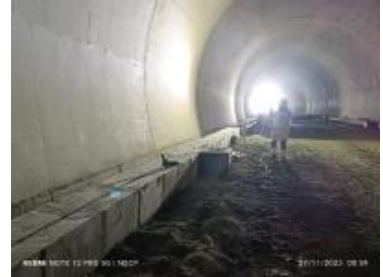
PROGRESIVA: KM6+730@KM6+770
ACABADOS DE LA INSTALACIÓN DE LAS CAJAS CAZ

MO: 1 OPERARIO.
EM: 1 PULIDORA ELÉCTRICA, HERRAMIENTAS MANUALES.

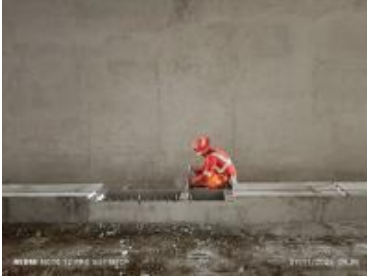
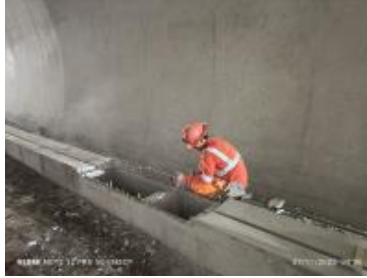
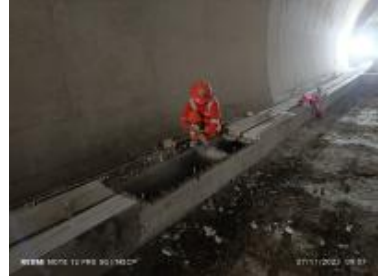
PROGRESIVA: KM6+330
INSTALACIÓN DE LA ESTRUCTURA DE SOPORTE DE LA TAPA METÁLICA EN SIFÓNICA.
ENCOFRADO PARA TAPA DE LA SIFÓNICA.

SE OBSERVA LA INSTALACIÓN DE LA ESTRUCTURA DE SOPORTE DE LA TAPA METÁLICA EN SIFÓNICA, PARA PROSEGUIR CON ENCOFRADO Y RESPECTIVO VACIADO PARA TAPA DE LA SIFÓNICA.

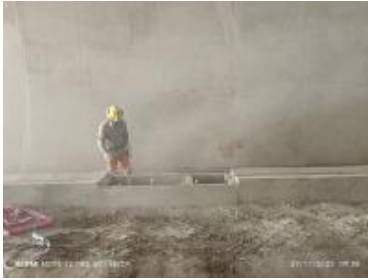
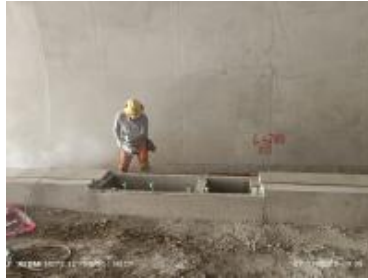
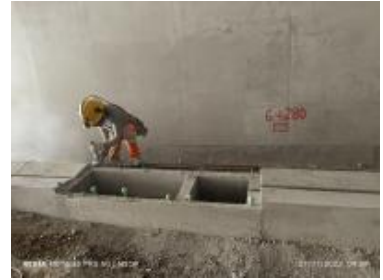
PROGRESIVA: KM6+280
INSTALACIÓN DE LA ESTRUCTURA DE SOPORTE DE LA TAPA METÁLICA EN SIFÓNICA.
ENCOFRADO PARA TAPA DE LA SIFÓNICA.

SE OBSERVA LA INSTALACIÓN DE LA ESTRUCTURA DE SOPORTE DE LA TAPA METÁLICA EN SIFÓNICA, PARA PROSEGUIR CON ENCOFRADO Y RESPECTIVO VACIADO PARA TAPA DE LA SIFÓNICA.

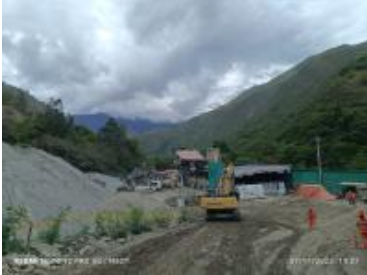
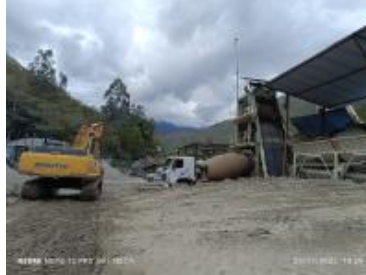
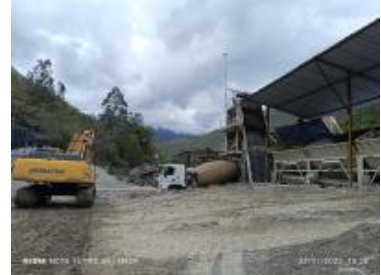
PROGRESIVA: KM4+980

PLANTA DE CONCRETO: PRODUCCIÓN DE CONCRETO, PRODUCCIÓN DE SHOTCRETE PARA EL TÚNEL

SE APRECIA A LOS COLABORADORES QUE ESTAN DIRECTAMENTE EN CONTACTO CON LO INSUMOS DE PARA MEZCLA DE CONCRETO Y SHOTCRETE, SIN RESPIRADORES (FULL FACE). SE APRECIA PRODUCCIÓN DE CONCRETO, PRODUCCIÓN DE SHOTCRETE PARA EL TÚNEL CON SU RESPECTIVO CONTROL DE CALIDAD.

- Se recomienda al contratista continuar con la programación de las actividades en cumplimiento al cronograma actual aprobado. Se recomienda constante mantenimiento de sus equipos y maquinarias; por otra parte, recomienda al contratista hacer entrega de EPPs a los colaboradores en obra.
- Se recomienda a la supervisión agilizar de manera oportuna los permisos respectivos para la explotación de la Cantera Chaullay; asimismo se recomienda mayor control de las actividades en obra y exigencia al contratista en cumplimiento de la seguridad y calidad en obra.
- Se recomienda al administrador de contratos de Provias Nacional coordinar con la contratista y la supervisión para que faciliten el acceso al cuaderno de obra y demás información de obra, para el desempeño adecuado de mis funciones en virtud y cumplimiento de mis TDRs y Contrato.

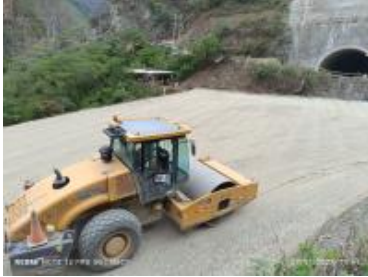
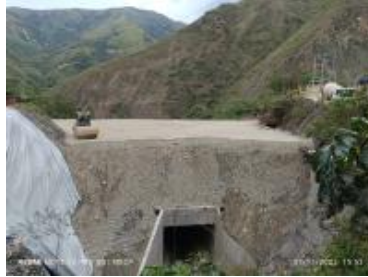
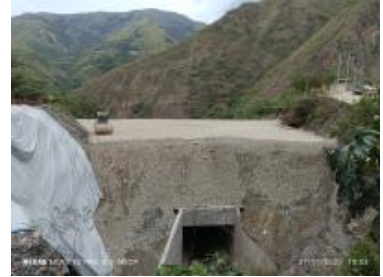
PROGRESIVA: KM 4+980
ELIMINACIÓN DE MATERIAL EXCAVADO PROVENIENTE DE LOS TRABAJOS EN TÚNEL.
ZARANDEO PARA MATERIAL DE RELLENO.
TRANSPORTE DE MATERIAL DE RELLENO PARA ALCANTARILLA.

MO: 1 PREVENIONISTA (SSOMA), 1 CAPATAZ, 13 OPERADORES, 1 PERSONAL DE PISO, 1 VIGÍA O CONTROLADOR.
EM: 1 EXCAVADORA SOBRE ORUGA, 9 VOLQUETES, 2 CARGADOR FRONTAL.

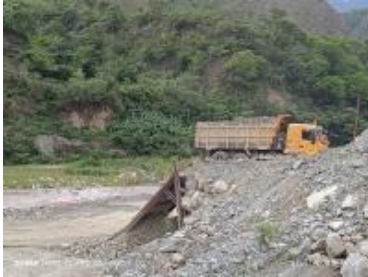
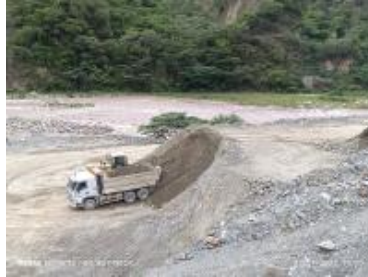
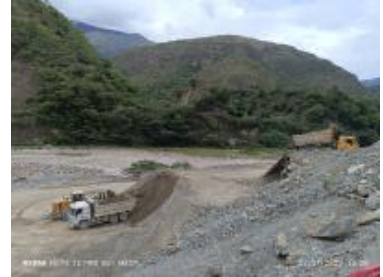
PROGRESIVA: KM6+440-KM6+470
CONFORMACIÓN DE SUB RASANTE

MO: 1 INGENIERO 1 CAPATAZ, 1 PERSONAL DE PISO.
EM: 1 TRACTOR SOBRE ORUGA, 1 RODILLO COMPACTADOR LISO, 4 VOLQUETES.

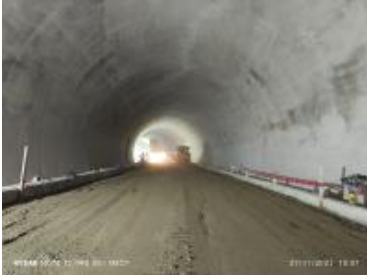
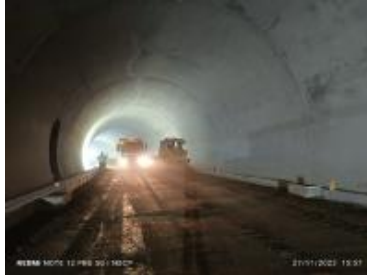
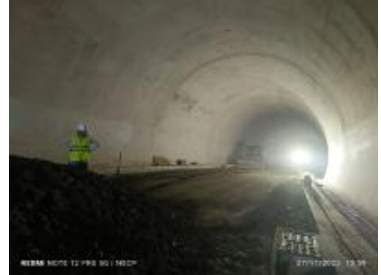
TRAMO: SALIDA-BAHÍA, PK7+822.5 (FRENTE PK7+821.7) ROCA TIPO V.
 INSTALACIÓN DE MICROPILOTES EN ROCA TIPO V, INYECCIÓN DE LECHADA.
 EXCAVACIÓN DE ROCA TIPO V EN PORTAL DE SALIDA HACIA LA BAHÍA: EXCAVACIÓN EN CONTRA BÓVEDA
 PERFILADO EN CONTRA BÓVEDA DE ROCA TIPO V.
 LANZAMIENTO DE SHOTCRETE PARA SOSTENIMIENTO PREVENTIVO.
 ELIMINACIÓN DE MATERIAL EXCAVADO (ROCA TIPO V).
 REPLANTEO Y NIVELACIÓN DE CIMBRAS Y CONTROL DE LA EXCAVACIÓN.
 INSTALACIÓN DE CIMBRAS PARA ROCA TIPO V: EN 2DA FASE
 LANZAMIENTO DE SHOTCRETE PARA REFUERZO DEL ÁREA EXCAVADA Y DE LA CIMBRA O CERCHA. (*LAS FOTOGRAFÍAS SIGUIENTES SON DE ESTA ACTIVIDAD).
 LANZAMIENTO DE SHOTCRETE EN CONTRA BÓVEDA.
 RELLENO EN CONTRA BÓVEDA CON MATERIAL PROPIO.

SE APRECIA ACTIVIDADES PROPIAS A LA EXCAVACIÓN DE ROCA TIPO V Y ACTIVIDADES QUE SE GENERAN DESPUES DE ESTA, EN EL PORTAL DE SALIDA DEL TUNEL HACIA LA BAHÍA; EL MATERIAL EXCAVADO SE PROCEDE A ELIMINAR AL DME KM4+980. LUEGO DE LA VERIFICACIÓN DE LAS ACTIVIDADES Y PREVIA LA AUTORIZACIÓN DE LA SUPERVISIÓN SE PROCEDE A REALIZAR EL LANZAMIENTO DE SHOTCRETE PARA REFUERZO DEL ÁREA EXCAVADA, LUEGO SE REALIZA LA INSTALACIÓN DE CIMBRAS O CERCHAS PARA ROCA TIPO V PARA PROSEGUIR CON EL LANZAMIENTO DE SHOTCRETE PARA REFUERZO, ES NECESARIO INDICAR QUE, YA INSTALADAS LAS CIMBRAS O CERCHAS, EN 8M SE PROCEDE INSTALAR LOS MICROPILOTES EN ROCA TIPO V (12M CON TRASLAPE DE 4M) E INYECCIÓN DE LECHADA EN LOS MICROPILOTES.
 MO: 1 ESPECIALISTA DE TUNEL, 1 CAPATAZ, 13 OPERADORES, 1 OPERARIO, 4 OFICIALES, 1 TÉCNICO ELECTRICISTA, 1 MECÁNICO, 1 VIGÍA, 1 TOPOGRAFO, 1 AUXILIAR DE TOPOGRAFIA, 1 PREVENIONISTA (SSOMA).
 EM: 1 MARTILLO HIDRÁULICO (PICOTÓN), 1 CARGADOR FRONTAL, 4 VOLQUETES, 1 JUMBO, 1 TELEHANDLER, 1 EQUIPO ROBOTIZADO PARA LANZAMIENTO DE SHOTCRETE, 4 MIXERES, HERRAMIENTAS MANUALES, 1 ESTACIÓN TOTAL ROBÓTICA.

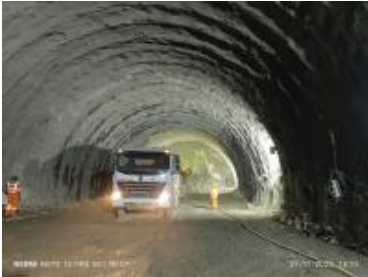
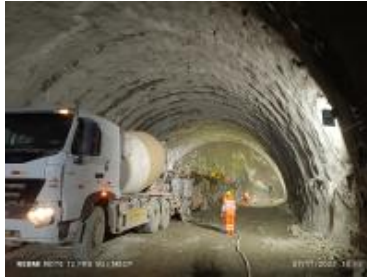
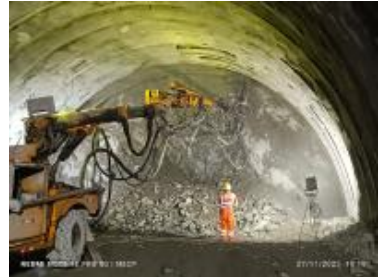
TRAMO: BAHÍA -SALIDA, PK7+667.5@PK7+670.5 (FRENTE PK7+671) ROCA TIPO IV
 PERFORACIÓN EN ROCA TIPO IV.
 DISPOSICIÓN O CARGUÍO DE EXPLOSIVOS.
 EXCAVACIÓN DE ROCA TIPO IV EN BAHÍA HACIA PORTAL DE SALIDA.
 ELIMINACIÓN DE ROCA TIPO IV.
 LANZAMIENTO DE SHOTCRETE PREVENTIVO PARA REFUERZO DEL ÁREA EXCAVADA.
 PERFILADO ROCA TIPO IV.
 INSTALACIÓN DE CIMBRAS O CERCHAS, PERNOS PARA ROCA TIPO IV. (* LAS FOTOGRAFÍAS SIGUIENTES HACEN REFERENCIA A ESTA ACTIVIDAD)
 LANZAMIENTO DE SHOTCRETE PARA REFUERZO DEL ÁREA EXCAVADA Y DE LA CIMBRA O CERCHA.

SE CONTINUA CON LA EJECUCIÓN DEL ADICIONAL N°10. SE APRECIA PROCESOS CONSTRUCTIVOS DE PERFORACIÓN, VOLADURA, EXCAVACIÓN DE ROCA TIPO IV EN BAHÍA HACIA PORTAL DE SALIDA DEL TÚNEL, ELIMINACIÓN DE ROCA TIPO IV, INSTALACIÓN DE PERNOS, CIMBRAS O CERCHAS PARA ROCA TIPO IV, LUEGO DE LA VERIFICACIÓN DE LAS ACTIVIDADES Y PREVIA LA AUTORIZACIÓN DE LA SUPERVISIÓN SE PROCEDE A REALIZAR EL LANZAMIENTO DE SHOTCRETE PARA REFUERZO DEL ÁREA EXCAVADA Y DE LA CIMBRA INSTALADA; ACTIVIDADES QUE SE VIENEN REALIZANDO EN LOS TURNOS DIURNO Y NOCTURNO.
 MO: 1 ESPECIALISTA DE HIDROLOGÍA E HIDRÁULICA SUPERVISIÓN, 1 ESPECIALISTA DE GEOLOGÍA Y GEOTECNIA SUPERVISIÓN, 1 ESPECIALISTA DE OBRAS DE ARTE SUPERVISIÓN, 1 ESPECIALISTA DE SEGURIDAD SUPERVISIÓN, 1 LABORATORISTA DE LA SUPERVISIÓN, 1 ASISTENTE DE TOPOGRAFÍA Y 1 AUXILIAR DE LA SUPERVISIÓN, 1 INGENIERO DE TÚNEL, 1 PREVENCIÓNISTA (SSOMA), 1 CAPATAZ, 17 OPERADORES, 6 OPERARIOS, 4 OFICIALES, 1 TÉCNICO ELECTRICISTA, 1 MECÁNICO, 1 VIGÍA, 1 TOPOGRAFO, 1 AUXILIAR DE TOPOGRAFÍA, 1 AYUDANTE DE TOPOGRAFÍA.
