BITACORA ELECTRÓNICA DE OBRA

INFORME Y/O REPORTE N°132_CONTRATO N°68-2023-MNT. TÚNEL MACHUPICCHU/NSCP.2023.

Obra: "MEJORAMIENTO DE LA CARRETERA SANTA MARÍA - SANTA TERESA - PUENTE HIDROELÉCTRICA MACHUPICCHU, ITEM B.- CONSTRUCCIÓN DE TÚNEL Y ACCESOS".

Panel Fotográfico de la Bitacora de Obras

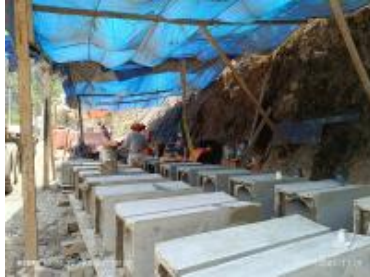
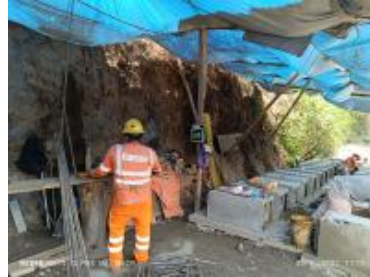
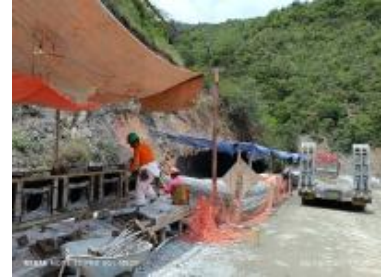
PROGRESIVA: KM6+260 (ACCESO PROVISIONAL AL TÚNEL)
TALLER PROVISIONAL DE CARPINTERÍA METÁLICA Y DE MADERA.
VACIADO DE CONCRETO PARA CAJAS CAZ

SE APRECIA QUE AL DÍA SE ELABORA 10 CAZ PREFABRICADOS.
MO: 1 INGENIERO ASISTENTE DE OBRAS DE ARTE, 1 CAPATAZ, 1 OPERARIO, 5 OPERARIOS, 3 OFICIALES, 3 PEONES
EM: 1 AMOLADORA, 1 MIXER, 1 VIBRADORA PARA CONCRETO.

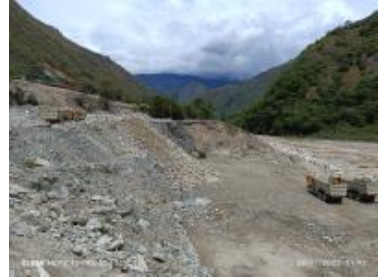
PROGRESIVA: KM 4+980
ELIMINACIÓN DE MATERIAL EXCAVADO PROVENIENTE DE LOS TRABAJOS EN TÚNEL.
ZARANDEO PARA MATERIAL DE RELLENO.
TRANSPORTE DE MATERIAL DE RELLENO PARA SUB RASANTE.

MO: 1 PREVENCIÓNISTA (SSOMA), 1 CAPATAZ, 13 OPERADORES, 1 PERSONAL DE PISO, 1 VIGÍA O CONTROLADOR.
EM: 1 EXCAVADORA SOBRE ORUGA, 9 VOLQUETES, 2 CARGADOR FRONTAL.

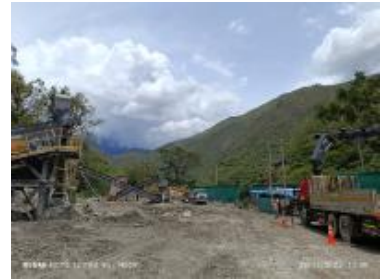
PROGRESIVA: KM 4+980
DESMONTAJE DE PLANTA TRITURADORA (CHANCADORA).
LIMPIEZA DE POZA DE LAVADO.
INSPECCIÓN DE LA SUPERVISIÓN.

SE OBSERVA EL DESMONTAJE DE CHANCADORA.
MO: 1 ESPECIALISTA DE CONTROL DE CALIDAD DE LA SUPERVISIÓN, 1 INGENIERO ASISTENTE DEL ESPECIALISTA DE INSTALACIONES TÚNEL, 1 TÉCNICO DE CONTROL DE CALIDAD, 1 JEFE DE PLANTA TRITURADORA, 2 SOLDADORES, 2 MECÁNICOS, 2 OPERADORES DE LA PLANTA TRITURADORA, 2 ELECTRICISTA, 1 ADMINISTRATIVO, 4 OPERADORES.
EM: 1 CARGADOR FRONTAL, 3 VOLQUETES, 2 SOLDADORAS, 1 COMPRESORA, HERRAMIENTAS MANUALES.

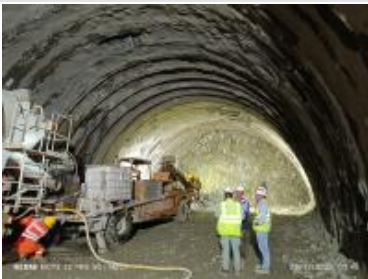
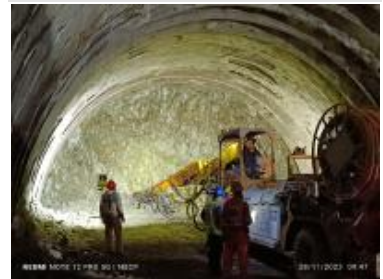
TRAMO: SALIDA-BAHÍA, PK7+819.5-PK7+818.5 (FRENTE PK7+818) ROCA TIPO V
 INSTALACIÓN DE MICROPILOTES EN ROCA TIPO V, INYECCIÓN DE LECHADA.
 EXCAVACIÓN DE ROCA TIPO V EN PORTAL DE SALIDA HACIA LA BAHÍA: EXCAVACIÓN EN CONTRA BÓVEDA
 PERFILADO EN CONTRA BÓVEDA DE ROCA TIPO V.
 LANZAMIENTO DE SHOTCRETE PARA SOSTENIMIENTO PREVENTIVO.
 ELIMINACIÓN DE MATERIAL EXCAVADO (ROCA TIPO V).
 REPLANTEO Y NIVELACIÓN DE CIMBRAS Y CONTROL DE LA EXCAVACIÓN.
 INSTALACIÓN DE CIMBRAS PARA ROCA TIPO V. (*LAS FOTOGRAFÍAS SIGUIENTES SON DE ESTA ACTIVIDAD).
 INSTALACIÓN DE CIMBRAS PARA ROCA TIPO V: EN 2DA FASE
 LANZAMIENTO DE SHOTCRETE PARA REFUERZO DEL ÁREA EXCAVADA Y DE LA CIMBRA O CERCHA.
 LANZAMIENTO DE SHOTCRETE EN CONTRA BÓVEDA.
 RELLENO EN CONTRA BÓVEDA CON MATERIAL PROPIO.

SE APRECIA ACTIVIDADES PROPIAS A LA EXCAVACIÓN DE ROCA TIPO V Y ACTIVIDADES QUE SE GENERAN DESPUES DE ESTA, EN EL PORTAL DE SALIDA DEL TÚNEL HACIA LA BAHÍA; EL MATERIAL EXCAVADO SE PROCEDE A ELIMINAR AL DME KM4+980. LUEGO DE LA VERIFICACIÓN DE LAS ACTIVIDADES Y PREVIA LA AUTORIZACIÓN DE LA SUPERVISIÓN SE PROCEDE A REALIZAR EL LANZAMIENTO DE SHOTCRETE PARA REFUERZO DEL ÁREA EXCAVADA, LUEGO SE REALIZA LA INSTALACIÓN DE CIMBRAS O CERCHAS PARA ROCA TIPO V PARA PROSEGUIR CON EL LANZAMIENTO DE SHOTCRETE PARA REFUERZO, ES NECESARIO INDICAR QUE, YA INSTALADAS LAS CIMBRAS O CERCHAS, EN 8M SE PROCEDE INSTALAR LOS MICROPILOTES EN ROCA TIPO V (12M CON TRASLAPE DE 4M) E INYECCIÓN DE LECHADA EN LOS MICROPILOTES.
 MO: 1 ESPECIALISTA DE TÚNEL, 1 CAPATAZ, 13 OPERADORES, 1 OPERARIO, 4 OFICIALES, 1 TÉCNICO ELECTRICISTA, 1 MECÁNICO, 1 VIGÍA, 1 TOPOGRAFO, 1 AUXILIAR DE TOPOGRAFÍA, 1 PREVENCIÓNISTA (SSOMA).
 EM: 1 MARTILLO HIDRÁULICO (PICOTÓN), 1 CARGADOR FRONTAL, 4 VOLQUETES, 1 JUMBO, 1 TELEHANDLER, 1 EQUIPO ROBOTIZADO PARA LANZAMIENTO DE SHOTCRETE, 4 MIXERES, HERRAMIENTAS MANUALES, 1 ESTACIÓN TOTAL ROBÓTICA.

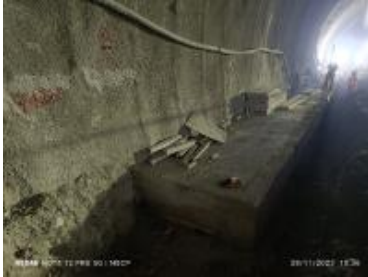
PROGRESIVA: KM7+247@KM7+260
DESENCOFRADO DE ZAPATA DERECHA PARA VEREDA

MO: 1OPERARIO, 2 OFICIALES.
EM: HERRAMIENTAS MANUALES

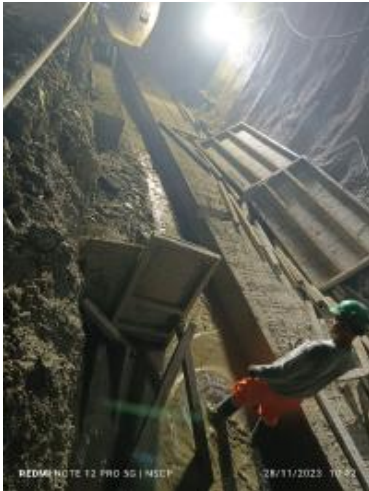
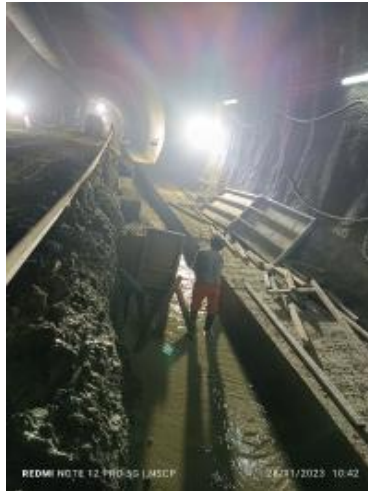
PROGRESIVA: KM7+244
ENCOFRADO PARA RIEL IZQUIERDO

SE APRECIA TRABAJOS DE ENCOFRADO PARA RIEL IZQUIERDO, RIEL QUE SE UTILIZARA PARA TRANSPORTAR EL ENCOFRADO METÁLICO Y CARRO TRANSPORTADOR PARA CONCRETO DE REVESTIMIENTO, LA EJECUCIÓN DE LA RIEL ES A COSTO DEL CONTRATISTA.
MO: 1 INGENIERO ASISTENTE OBRAS ARTE, 1 CAPATAZ, 1 TOPOGRAFO, 1 ASISTENTE DE TOPOGRAFIA, 1 ELECTRICISTA, 1 OPERARIO, 2 OFICIALES.
EM: 1 ESTACIÓN TOTAL, 2 PRISMAS, HERRAMIENTAS MANUALES

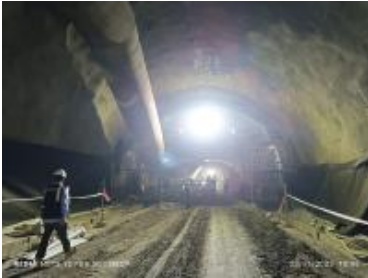
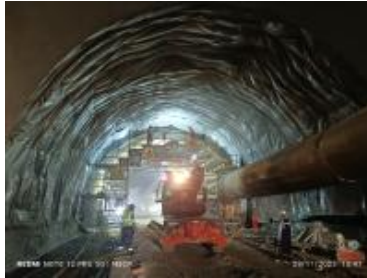
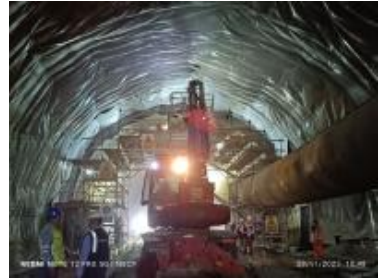
PROGRESIVA: PK 7+156@KM7+158
 IMPERMEABILIZACION: INSTALACIÓN GEOTEXTIL, LAMINA DE IMPERMEABILIZACIÓN DE 2MM, TUBERÍA DE ø110MM.
 INPECCIÓN DE SUPERVISIÓN

SE APRECIA TENDIDO DEL GEOTEXTIL, RECUBIERTA POR LA LAMINA IMPERMEABILIZANTE DE 2MM Y LA INSTALACIÓN DE TUBERÍA DE ø110MM; PARA LA EJECUCIÓN DE ESTAS ACTIVIDADES SE CUENTA CON LOS EQUIPOS Y MAQUINARIAS:
 MO: 1 ESPECIALISTA DE CALIDAD DE LA SUPERVISIÓN, 1 INGENIERO ESPECIALIISTA DE OBRAS DE ARTE, 1 INGENIERO ASISTENTE DE OBRAS DE ARTE, 1 INGENIERO ASISTENTE DE CONTROL DE CALIDAD, 1 CAPATAZ, 1 PREVENCIONISTAS (SSOMA) CONTRATISTA, 4 OFICIALES, 1 PEÓN, 1 OPERADOR.
 EM: 1 ANDAMIO MOVIL, 1 TELEHANDLER, 2 SOLDADORAS LAMINA PVC, HERRAMIENTAS MANUALES.

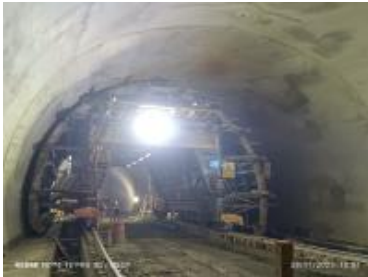
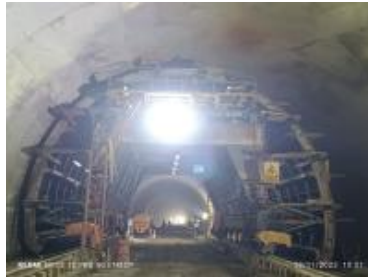
PROGRESIVA: PK7+070
 DESMONTAJE, REDUCCIÓN DE SECCIÓN DEL ENCOFRADO METÁLICO PARA CONCRETO DE REVESTIMIENTO.
 INSPECCIÓN DE SUPERVISIÓN

SE APRECIA DESMONTAJE Y REDUCCIÓN DE SECCIÓN DEL ENCOFRADO METÁLICO PARA CONCRETO DE REVESTIMIENTO, PAR OBTENER LA SECCIÓN TÍPICA Y CONTINUAR CON LAS ACTIVIDADES EN EL FRENTE DE BAHÍA HACIA SALIDA.

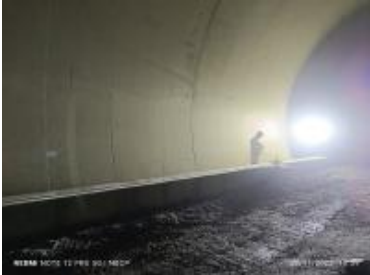
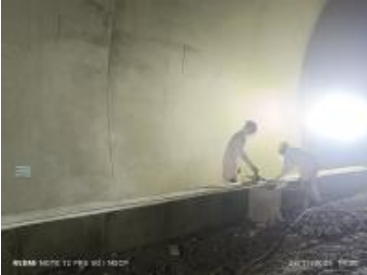
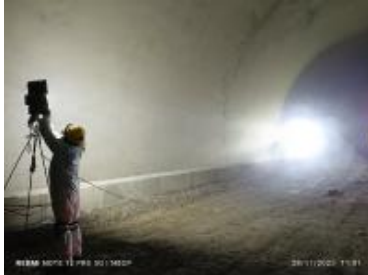
PROGRESIVA: KM6+800-KM6+870
ACABADOS DE LA INSTALACIÓN DE LAS CAJAS CAZ

MO: 1 OPERARIO, 1 OFICIAL
EM: 1 PULIDORA ELÉCTRICA, HERRAMIENTAS MANUALES.

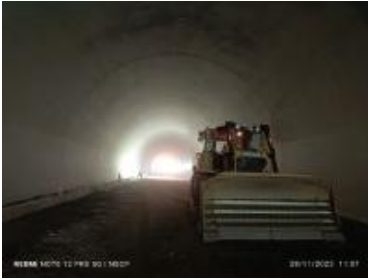
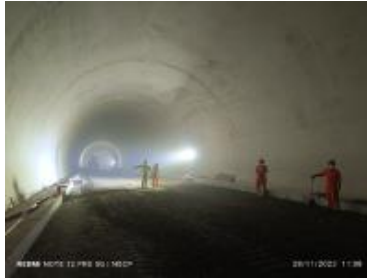
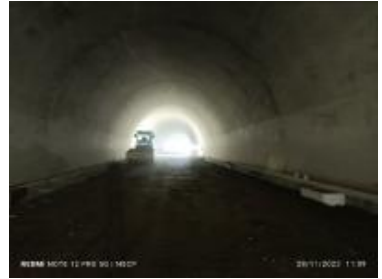
PROGRESIVA: KM6+470@KM6+590
CONFORMACIÓN DE SUB RASANTE

MO: 1 INGENJERO ASISTENTE DE OBRAS DE ARTE, 1 CAPATAZ, 6 OPERADORES, 2 OPERARIOS, 1 OFICIAL, 1 PEON.
EM: 1 TRACTOR SOBRE ORUGA, 1 RODILLO COMPACTADOR LISO, 4 VOLQUETES.
