BITACORA ELECTRÓNICA DE OBRA

INFORME Y/O REPORTE N°132_CONTRATO N°68-2023-MNT. TÚNEL MACHUPICCHU/NSCP.2023.

Obra: "MEJORAMIENTO DE LA CARRETERA SANTA MARÍA - SANTA TERESA - PUENTE HIDROELÉCTRICA MACHUPICCHU, ITEM B.- CONSTRUCCIÓN DE TÚNEL Y ACCESOS".

Panel Fotográfico de la Bitacora de Obras

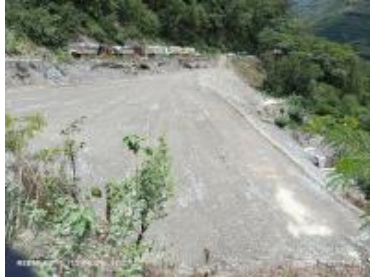
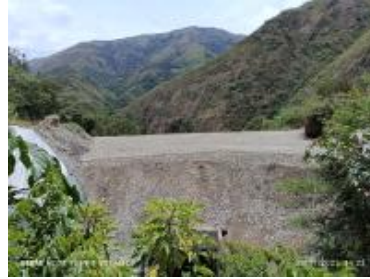
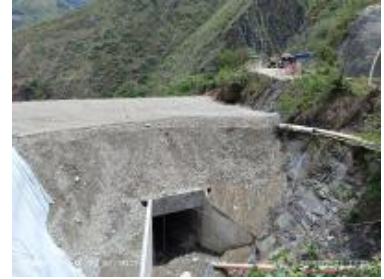
PROGRESIVA: KM6+200
CONFORMACIÓN DE RELLENO DE ALCANTARILLA MCA 5x5M.

No se observó actividad en este frente debido a que el terreno se encuentra saturado de humedad, producto de las fuertes precipitaciones que se registraron durante la noche y madrugada.

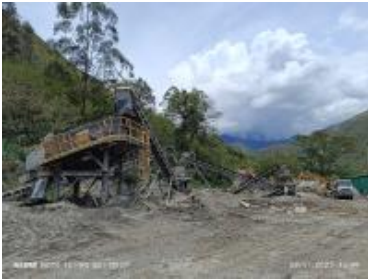
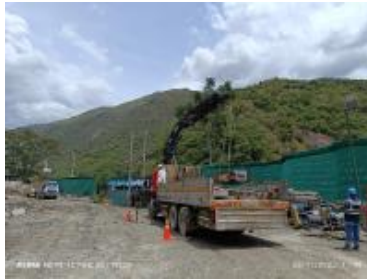
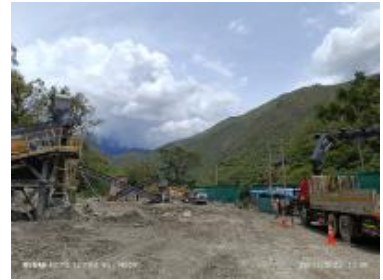
PROGRESIVA: KM 4+980
DESMONTAJE DE PLANTA TRITURADORA (CHANCADORA).
LIMPIEZA DE POZA DE LAVADO.
INSPECCIÓN DE LA SUPERVISIÓN.

SE OBSERVA EL DESMONTAJE DE CHANCADORA.
MO: 1 ESPECIALISTA DE CONTROL DE CALIDAD DE LA SUPERVISIÓN, 1 INGENIERO ASISTENTE DEL ESPECIALISTA DE INSTALACIONES TÚNEL, 1 TÉCNICO DE CONTROL DE CALIDAD, 1 JEFE DE PLANTA TRITURADORA, 2 SOLDADORES, 2 MECÁNICOS, 2 OPERADORES DE LA PLANTA TRITURADORA, 2 ELECTRICISTA, 1 ADMINISTRATIVO, 4 OPERADORES.
EM: 1 CARGADOR FRONTAL, 3 VOLQUETES, 2 SOLDADORAS, 1 COMPRESORA, HERRAMIENTAS MANUALES.

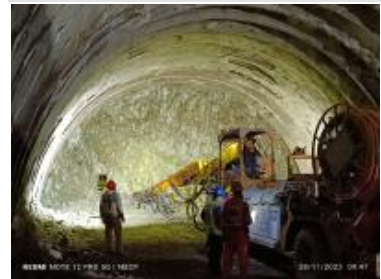
TRAMO: SALIDA-BAHÍA, PK7+819.5-PK7+818.5 (FRENTE PK7+818) ROCA TIPO V
 INSTALACIÓN DE MICROPILOTES EN ROCA TIPO V, INYECCIÓN DE LECHADA.
 EXCAVACIÓN DE ROCA TIPO V EN PORTAL DE SALIDA HACIA LA BAHÍA: EXCAVACIÓN EN CONTRA BÓVEDA
 PERFILADO EN CONTRA BÓVEDA DE ROCA TIPO V.
 LANZAMIENTO DE SHOTCRETE PARA SOSTENIMIENTO PREVENTIVO.
 ELIMINACIÓN DE MATERIAL EXCAVADO (ROCA TIPO V).
 REPLANTEO Y NIVELACIÓN DE CIMBRAS Y CONTROL DE LA EXCAVACIÓN.
 INSTALACIÓN DE CIMBRAS PARA ROCA TIPO V. (*LAS FOTOGRAFÍAS SIGUIENTES SON DE ESTA ACTIVIDAD).
 INSTALACIÓN DE CIMBRAS PARA ROCA TIPO V: EN 2DA FASE
 LANZAMIENTO DE SHOTCRETE PARA REFUERZO DEL ÁREA EXCAVADA Y DE LA CIMBRA O CERCHA.
 LANZAMIENTO DE SHOTCRETE EN CONTRA BÓVEDA.
 RELLENO EN CONTRA BÓVEDA CON MATERIAL PROPIO.

SE APRECIA ACTIVIDADES PROPIAS A LA EXCAVACIÓN DE ROCA TIPO V Y ACTIVIDADES QUE SE GENERAN DESPUES DE ESTA, EN EL PORTAL DE SALIDA DEL TÚNEL HACIA LA BAHÍA; EL MATERIAL EXCAVADO SE PROCEDE A ELIMINAR AL DME KM4+980. LUEGO DE LA VERIFICACIÓN DE LAS ACTIVIDADES Y PREVIA LA AUTORIZACIÓN DE LA SUPERVISIÓN SE PROCEDE A REALIZAR EL LANZAMIENTO DE SHOTCRETE PARA REFUERZO DEL ÁREA EXCAVADA, LUEGO SE REALIZA LA INSTALACIÓN DE CIMBRAS O CERCHAS PARA ROCA TIPO V PARA PROSEGUIR CON EL LANZAMIENTO DE SHOTCRETE PARA REFUERZO, ES NECESARIO INDICAR QUE, YA INSTALADAS LAS CIMBRAS O CERCHAS, EN 8M SE PROCEDE INSTALAR LOS MICROPILOTES EN ROCA TIPO V (12M CON TRASLAPE DE 4M) E INYECCIÓN DE LECHADA EN LOS MICROPILOTES.
 MO: 1 ESPECIALISTA DE TÚNEL, 1 CAPATAZ, 13 OPERADORES, 1 OPERARIO, 4 OFICIALES, 1 TÉCNICO ELECTRICISTA, 1 MECÁNICO, 1 VIGÍA, 1 TOPOGRAFO, 1 AUXILIAR DE TOPOGRAFÍA, 1 PREVENCIÓNISTA (SSOMA).
 EM: 1 MARTILLO HIDRÁULICO (PICOTÓN), 1 CARGADOR FRONTAL, 4 VOLQUETES, 1 JUMBO, 1 TELEHANDLER, 1 EQUIPO ROBOTIZADO PARA LANZAMIENTO DE SHOTCRETE, 4 MIXERES, HERRAMIENTAS MANUALES, 1 ESTACIÓN TOTAL ROBÓTICA.

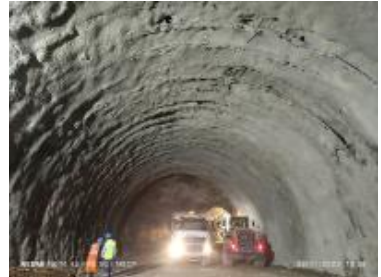
TRAMO: BAHÍA -SALIDA, PK7+674 (FRENTE) ROCA TIPO IV
 PERFORACIÓN EN ROCA TIPO IV.
 DISPOSICIÓN O CARGUÍO DE EXPLOSIVOS.
 EXCAVACIÓN DE ROCA TIPO IV EN BAHÍA HACIA PORTAL DE SALIDA.
 ELIMINACIÓN DE ROCA TIPO IV. (* LAS FOTOGRAFÍAS SIGUIENTES HACEN REFERENCIA A ESTA ACTIVIDAD)
 LANZAMIENTO DE SHOTCRETE PREVENTIVO PARA REFUERZO DEL ÁREA EXCAVADA.
 PERFILADO ROCA TIPO IV.
 INSTALACIÓN DE CIMBRAS O CERCHAS, PERNOS PARA ROCA TIPO IV.
 LANZAMIENTO DE SHOTCRETE PARA REFUERZO DEL ÁREA EXCAVADA Y DE LA CIMBRA O CERCHA.

SE CONTINUA CON LA EJECUCIÓN DEL ADICIONAL N°10. SE APRECIA PROCESOS CONSTRUCTIVOS DE PERFORACIÓN, VOLADURA, EXCAVACIÓN DE ROCA TIPO IV EN BAHÍA HACIA PORTAL DE SALIDA DEL TÚNEL, ELIMINACIÓN DE ROCA TIPO IV, INSTALACIÓN DE PERNOS, CIMBRAS O CERCHAS PARA ROCA TIPO IV, LUEGO DE LA VERIFICACIÓN DE LAS ACTIVIDADES Y PREVIA LA AUTORIZACIÓN DE LA SUPERVISIÓN SE PROCEDE A REALIZAR EL LANZAMIENTO DE SHOTCRETE PARA REFUERZO DEL ÁREA EXCAVADA Y DE LA CIMBRA INSTALADA; ACTIVIDADES QUE SE VIENEN REALIZANDO EN LOS TURNOS DIURNO Y NOCTURNO.
 MO: 1 ESPECIALISTA DE HIDROLOGÍA E HIDRÁULICA SUPERVISIÓN, 1 ESPECIALISTA DE GEOLOGÍA Y GEOTECNIA SUPERVISIÓN, 1 ESPECIALISTA DE OBRAS DE ARTE SUPERVISIÓN, 1 ESPECIALISTA DE SEGURIDAD SUPERVISIÓN, 1 LABORATORISTA DE LA SUPERVISIÓN, 1 ASISTENTE DE TOPOGRAFÍA Y 1 AUXILIAR DE LA SUPERVISIÓN, 1 INGENIERO DE TÚNEL, 1 PREVENCIÓNISTA (SSOMA), 1 CAPATAZ, 17 OPERADORES, 6 OPERARIOS, 4 OFICIALES, 1 TÉCNICO ELECTRICISTA, 1 MECÁNICO, 1 VIGÍA, 1 TOPOGRAFO, 1 AUXILIAR DE TOPOGRAFÍA, 1 AYUDANTE DE TOPOGRAFÍA.

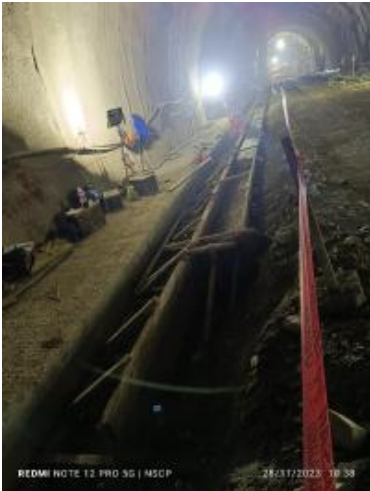
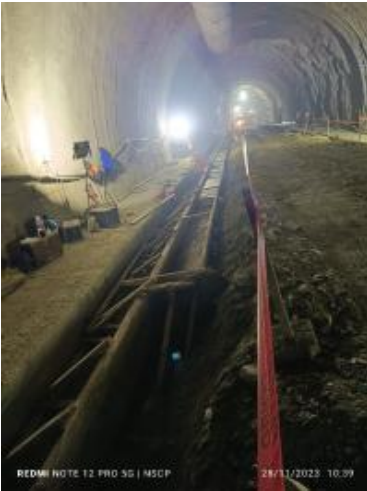
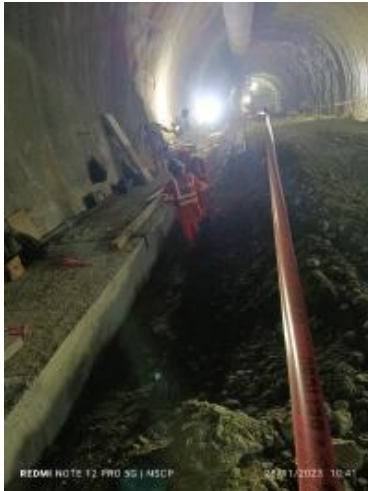
PROGRESIVA: KM6+244
ENCOFRADO PARA RIEL DERECHO

SE APRECIA TRABAJOS DE ENCOFRADO PARA RIEL DERECHO, RIEL QUE SE UTILIZARA PARA TRANSPORTAR EL ENCOFRADO METÁLICO Y CARRO TRANSPORTADOR PARA CONCRETO DE REVESTIMIENTO, LA EJECUCIÓN DE LA RIEL ES A COSTO DEL CONTRATISTA.
MO: 1 INGENIERO ASISTENTE OBRAS ARTE, 1 CAPATAZ, 1 TOPOGRAFO, 1 ASISTENTE DE TOPOGRAFÍA, 1 ELECTRICISTA, 1 OPERARIO, 2 OFICIALES.
EM: 1 ESTACIÓN TOTAL, 2 PRISMAS, HERRAMIENTAS MANUALES

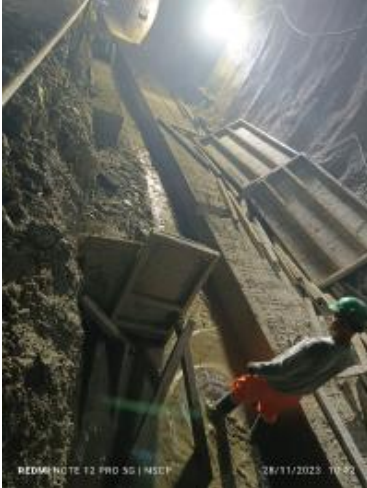
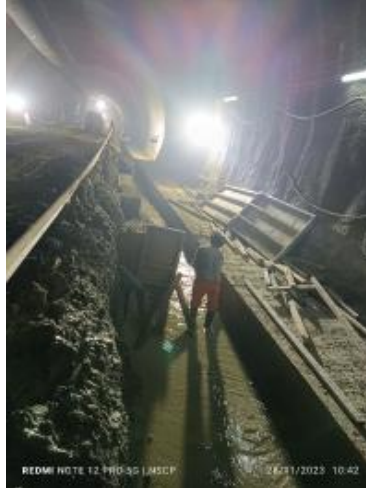
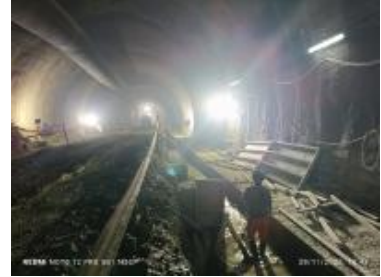
PROGRESIVA: KM7+244
ENCOFRADO PARA RIEL IZQUIERDO

SE APRECIA TRABAJOS DE ENCOFRADO PARA RIEL IZQUIERDO, RIEL QUE SE UTILIZARA PARA TRANSPORTAR EL ENCOFRADO METÁLICO Y CARRO TRANSPORTADOR PARA CONCRETO DE REVESTIMIENTO, LA EJECUCIÓN DE LA RIEL ES A COSTO DEL CONTRATISTA.
MO: 1 INGENIERO ASISTENTE OBRAS ARTE, 1 CAPATAZ, 1 TOPOGRAFO, 1 ASISTENTE DE TOPOGRAFIA, 1 ELECTRICISTA, 1 OPERARIO, 2 OFICIALES.
EM: 1 ESTACION TOTAL, 2 PRISMAS, HERRAMIENTAS MANUALES

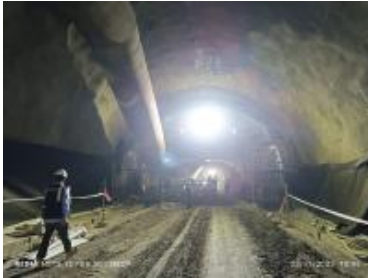
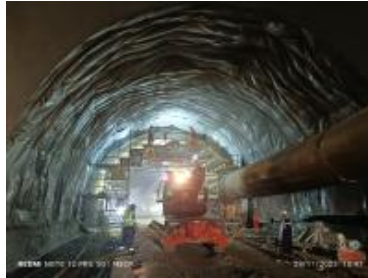
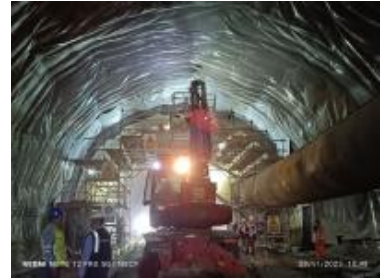
PROGRESIVA: PK 7+156@KM7+158
 IMPERMEABILIZACION: INSTALACIÓN GEOTEXTIL, LAMINA DE IMPERMEABILIZACIÓN DE 2MM, TUBERÍA DE Ø110MM.
 INPECCIÓN DE SUPERVISIÓN

SE APRECIA TENDIDO DEL GEOTEXTIL, RECUBIERTA POR LA LAMINA IMPERMEABILIZANTE DE 2MM Y LA INSTALACIÓN DE TUBERÍA DE Ø110MM; PARA LA EJECUCIÓN DE ESTAS ACTIVIDADES SE CUENTA CON LOS EQUIPOS Y MAQUINARIAS:
 MO: 1 ESPECIALISTA DE CALIDAD DE LA SUPERVISIÓN, 1 INGENIERO ESPECIALIISTA DE OBRAS DE ARTE, 1 INGENIERO ASISTENTE DE OBRAS DE ARTE, 1 INGENIERO ASISTENTE DE CONTROL DE CALIDAD, 1 CAPATAZ, 1 PREVENCIONISTAS (SSOMA) CONTRATISTA, 4 OFICIALES, 1 PEÓN, 1 OPERADOR.
 EM: 1 ANDAMIO MOVIL, 1 TELEHANDLER, 2 SOLDADORAS LAMINA PVC, HERRAMIENTAS MANUALES.

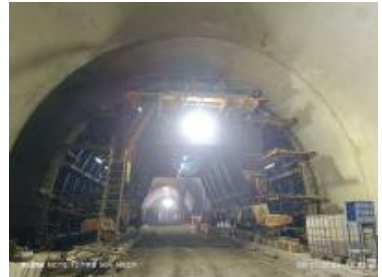
PROGRESIVA: PK7+070
 DESMONTAJE, REDUCCIÓN DE SECCIÓN DEL ENCOFRADO METÁLICO PARA CONCRETO DE REVESTIMIENTO.
 INSPECCIÓN DE SUPERVISIÓN

SE APRECIA DESMONTAJE Y REDUCCIÓN DE SECCIÓN DEL ENCOFRADO METÁLICO PARA CONCRETO DE REVESTIMIENTO, PAR OBTENER LA SECCIÓN TÍPICA Y CONTINUAR CON LAS ACTIVIDADES EN EL FRENTE DE BAHÍA HACIA SALIDA.

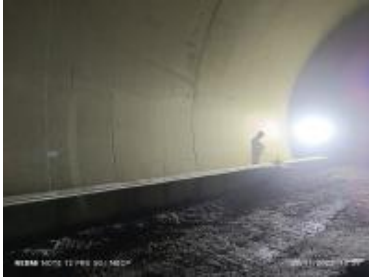
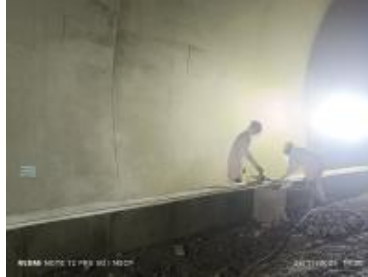
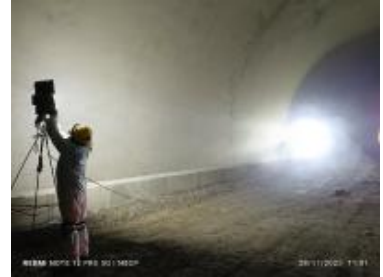
PROGRESIVA: KM6+800-KM6+870
ACABADOS DE LA INSTALACIÓN DE LAS CAJAS CAZ

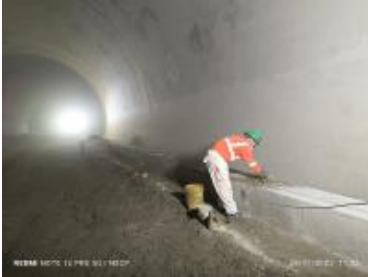
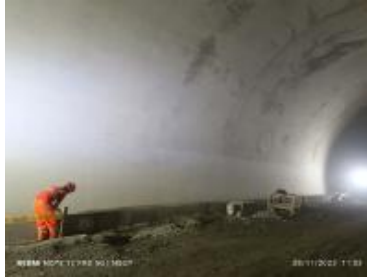
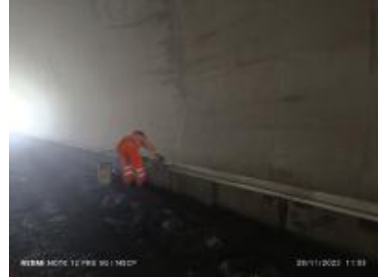
PROGRESIVA: KM6+700@ KM6+800
ACABADOS DE LA INSTALACIÓN DE LAS CAJAS CAZ

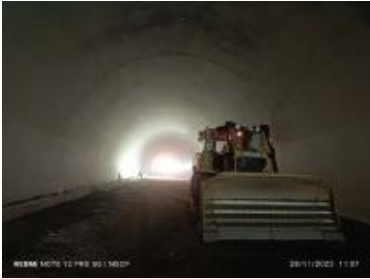
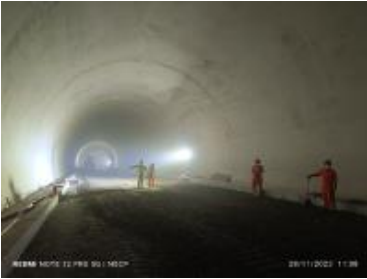
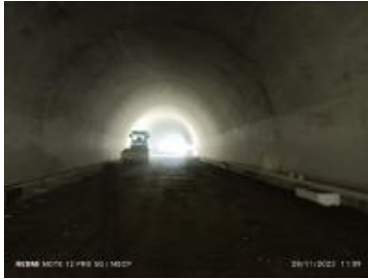
PROGRESIVA: KM6+470@KM6+590
CONFORMACIÓN DE SUB RASANTE

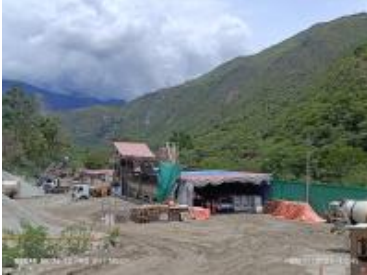
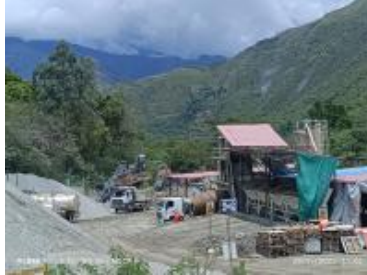
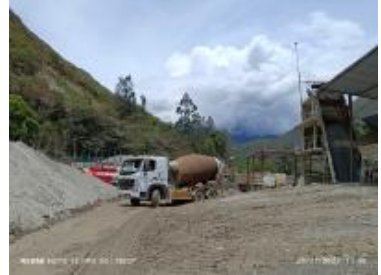
PLANTA DE CONCRETO: PRODUCCIÓN DE CONCRETO, PRODUCCIÓN DE SHOTCRETE PARA EL TÚNEL.

SE APRECIA A LOS COLABORADORES QUE ESTAN DIRECTAMENTE EN CONTACTO CON LO INSUMOS DE PARA MEZCLA DE CONCRETO Y SHOTCRETE, SIN RESPIRADORES (FULL FACE). SE APRECIA PRODUCCIÓN DE CONCRETO, PRODUCCIÓN DE SHOTCRETE PARA EL TÚNEL CON SU RESPECTIVO CONTROL DE CALIDAD.
