BITACORA ELECTRÓNICA DE OBRA

OBRA: MEJORAMIENTO, CONSERVACIÓN POR NIVELES DE SERVICIO Y OPERACIÓN DEL CORREDOR VIAL: HUANUCO – LA UNIÓN – HUALLANCA – DV. ANTAMINA/ EMP. PE-3N (TINGO CHICO) – NUEVAS FLORES – LLATA – ANTAMINA, TRAMO II.

(PUNTO UNIÓN) INICIO DE LA OBRA KM 52+920 A (TINGO CHICO) FIN DEL TRAMO II KM 102+819 LONG: 49.899 KM

PANEL FOTOGRAFICO

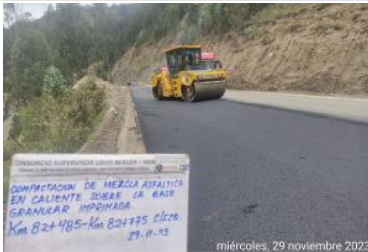
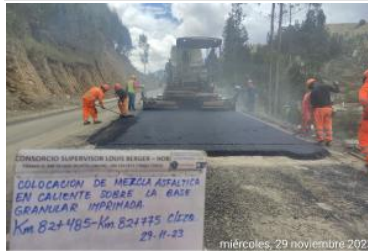
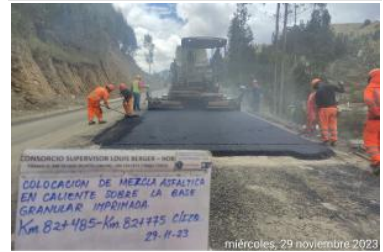
1

PROGRESIVA: KM 82+485, KM 82+775

423.A PAVIMENTO DE CONCRETO ASFÁLTICO EN CALIENTE

COLOCACIÓN DE ASFALTO EN CALIENTE

INSPECCIÓN EN PAVIMENTOS

SE VERIFICO LA TEMPERATURA DE LAS MEZCLAS ASFÁLTICAS (ASFALTO EN CALIENTE) EN LA PLANTA KM 103+200

SE VERIFICA LA COLOCACIÓN DE LAS MEZCLAS ASFÁLTICAS (ASFALTO EN CALIENTE) Y TEMPERATURA EN PISTA

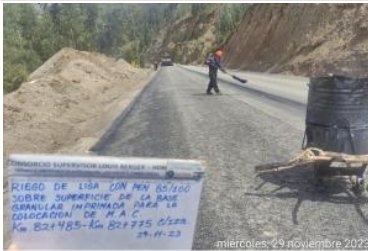
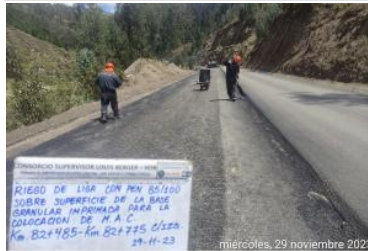
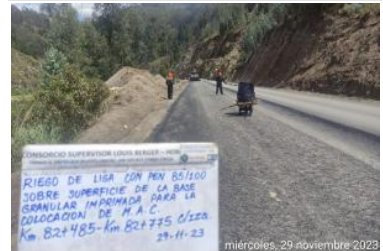
2

PROGRESIVA: KM 82+485, KM 82+775

RIEGO DE LIGA CON PEN 85/100

SOBRE LA SUPERFICIE DE LA BASE GRANULAR IMPRIMADA

DONDE SE COLOCARÁ LA MEZCLA ASFALTICO CALIENTE (M.A.C.)

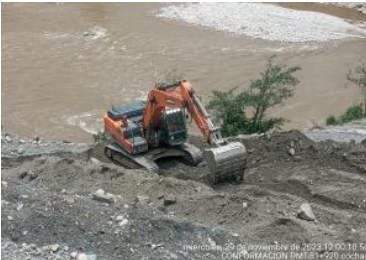
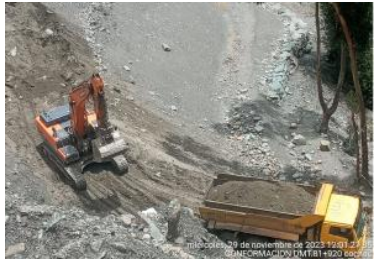
3

PROGRESIVA: KM 81+920

DEPOSITO DE MATERIAL EXCEDENTE (DME):

COLOCACION DE MATERIAL EXCEDENTE (DME)

901.B1 RETIRO Y ALMACENAMIENTO DE TOP SOIL DE DME COLOCACIÓN, DEPOSITO Y CONFORMACIÓN DEL MATERIAL EXCEDENTE DE LOS CORTES DE TALUD EN EL DME

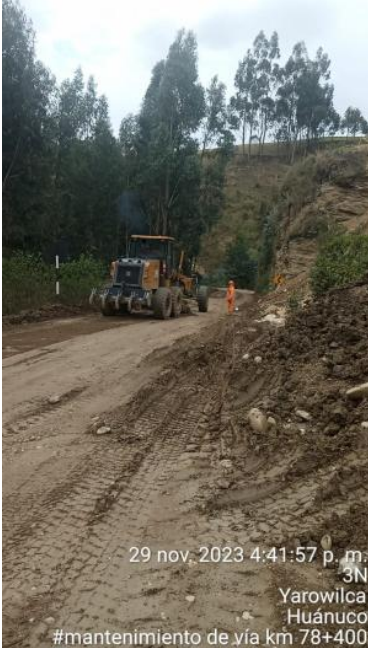
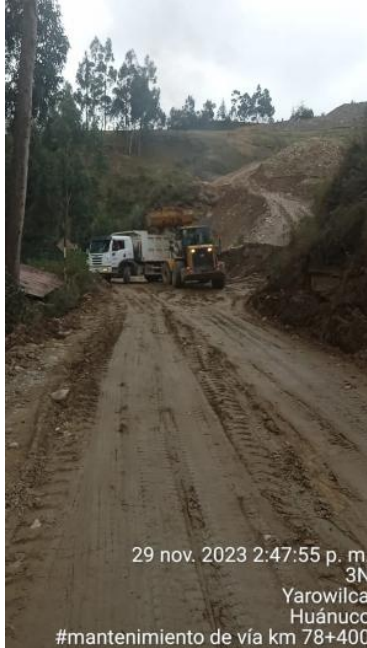
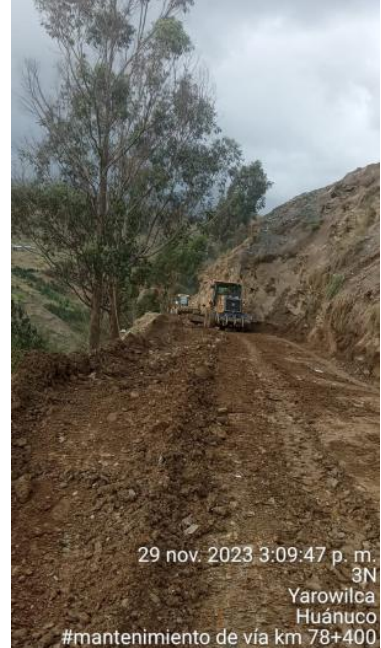
4

PROGRESIVA: KM 78+400

MANTENIMIENTO DE LA VIA:

MEJORAMIENTO DE LA VIA CON MAQUINARIA

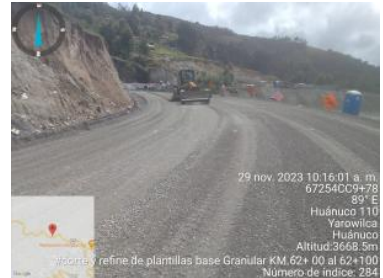
5

PROGRESIVA: KM 58+840, KM 58+940, KM 62+100

CONSTRUCCIÓN BASE GRANULAR

RECONFORMACIÓN DE LA BASE GRANULAR

BATIDO Y CONFORMACIÓN BASE GRANULAR

LIBERACIÓN DE LA CONFORMACIÓN DE BASE GRANULAR

SE VERIFICA LOS TRABAJOS DE CONFORMACIÓN A NIVEL DE BASE GRANULAR

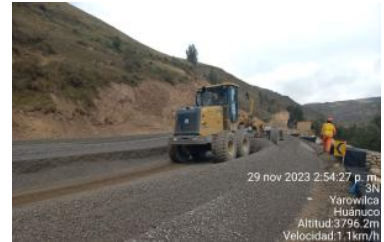
6

PROGRESIVA: KM 58+840, KM 58+940

CONSTRUCCIÓN BASE GRANULAR

RECONFORMACIÓN DE LA BASE GRANULAR

BATIDO Y CONFORMACIÓN BASE GRANULAR

LIBERACIÓN DE LA CONFORMACIÓN DE BASE GRANULAR

SE VERIFICA LOS TRABAJOS DE CONFORMACIÓN A NIVEL DE BASE GRANULAR

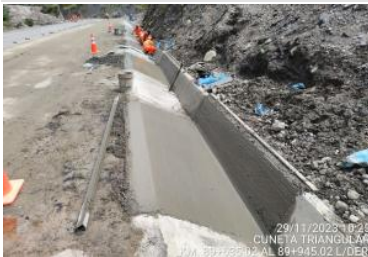
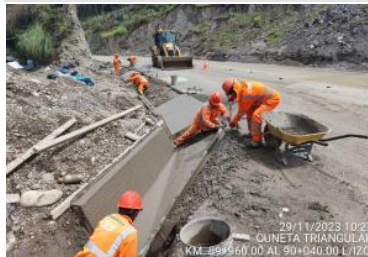
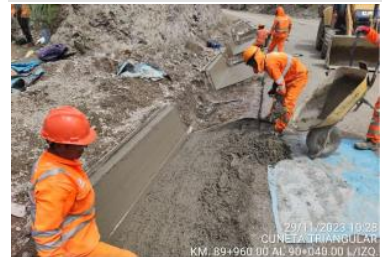
7

PROGRESIVA: KM 89+635, KM 89+945, KM 89+960, KM 90+040

CUNETAS TRIANGULARES

CONSTRUCCIÓN DE CUNETAS

VACIADO DE CONCRETO FC 175 KG/CM2 EN PAÑOS INTERMEDIOS DE CUNETAS TRIANGULAR

EXCAVACIÓN DE ZANJA DEL TERRENO NATURAL CON MAQUINARIA RETROEXCAVADORA

LAS CUNETAS SON ZANJAS LONGITUDINALES UBICADA A UN LADO DE LA CARRETERA O, EN SU DEFECTO, A UN SOLO LADO, REVESTIDAS, CON EL OBJETO DE CAPTAR, CONDUCIR, Y EVACUAR EN FORMÁ ADECUADA LOS FLUJOS DE AGUA SUPERFICIAL

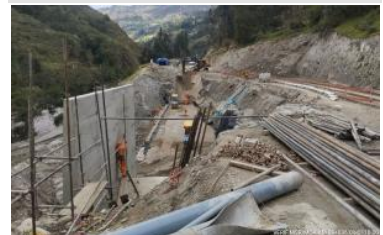
8

PROGRESIVA: KM 61+950, KM 75+051, KM 89+036, KM 89+110

CONSTRUCCIÓN MURO MIXTO MSR/MCA

TRABAJOS DE ENCOFRADO EN ZAPATAS DEL MSR/MCA

TRABAJOS DE ARMADO Y RELLENO GAVIONES EN MSR/MCA

COLOCACIÓN DE CONCRETO FC 100 KG/CM2 EN ZAPATAS DEL MCA/MSR

COLOCACIÓN DE VACIADO DE CONCRETO F'C 100 KG/CM2 EN SOLADOS DEL MSR/MCA

COLOCACIÓN DE CONCRETO FC 210 KG/CM2 EN ZAPATAS DEL MCA/MSR

CONSTRUCCIÓN DEL MURO SUELO REFORZADO/MURO DE CONCRETO ARMADO

TRABAJOS DE ARMADO Y RELLENO DE ELEMENTO DE MURO DE SUELO REFORZADO EN MSR/MCA

RELLENO ESTRUCTURAL Y COMPACTADO POR CAPAS MURO SUELO REFORZADO/MURO DE CONCRETO ARMADO

TRABAJOS DE DISTRIBUCIÓN Y ARMADO DEL ACERO DE REFUERZO FY 4200 KG/CM2 EN ZAPATAS DEL MURO SUELO REFORZADO Y MURO DE CONCRETO ARMADO (MSR/MCA)
