## BITACORA ELECTRÓNICA DE OBRA

INFORME Y/O REPORTE N°137\_CONTRATO N°68-2023-MNT. TÚNEL MACHUPICCHU/NSCP.2023.

Obra: "MEJORAMIENTO DE LA CARRETERA SANTA MARÍA - SANTA TERESA - PUENTE HIDROELÉCTRICA MACHUPICCHU, ITEM B.- CONSTRUCCIÓN DE TÚNEL Y ACCESOS".

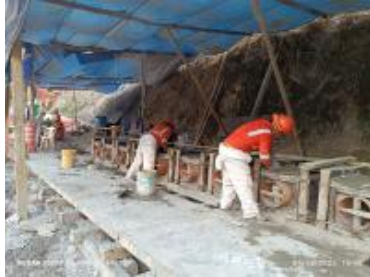
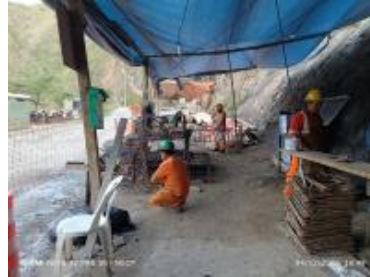
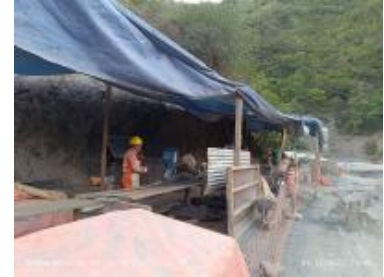
PROGRESIVA: KM6+260 (ACCESO PROVISIONAL AL TÚNEL)  
TALLER PROVISIONAL DE CARPINTERÍA METÁLICA Y DE MADERA.  
VACIADO DE CONCRETO PARA CAJAS CAZ

SE APRECIA QUE AL DÍA SE EJECUTA 10 UNIDADES DE CAZ PREFABRICADOS.  
MO: 1 ESPECIALISTA DE OBRAS DE ARTE, 1 INGENIERO ASISTENTE DE OBRAS DE ARTE, 1 CAPATAZ, 1 OPERADOR, 3 OPERARIOS, 2 OFICIALES.  
EM: 1 AMOLADORA, 1 MIXER, 1 VIBRADORA PARA CONCRETO.

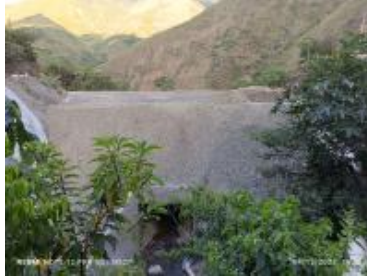
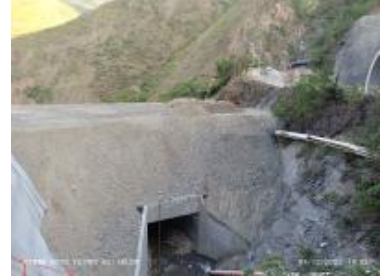
PROGRESIVA: KM6+200  
CONFORMACIÓN DE RELLENO DE ALCANTARILLA MCA 5x5M.

SE APRECIA EL RELLENO Y COMPACTADO CON MATERIAL ZARANDEADO PARA RELLENO EN LA ALCANTARILLA MCA DE 5x5M. SE APRECIA QUE SE FALTA POR RELLENAR ENTRE 1.50 M - 2.00M.  
MO: 1 INGENIERO ASISTENTE DE OBRAS DE ARTE, 1 CAPATAZ, 10 OPERADORES, 2 OFICIALES O PERSONAL DE PISO, 2 PEONES, 1 VIGÍA, 1 PREVENCIÓNISTA (SSOMA).  
EM: 1 TRACTOR SOBRE ORUGA, 1 RODILLO COMPACTADOR LISO, 8 VOLQUETES, HERRAMIENTAS MANUALES.

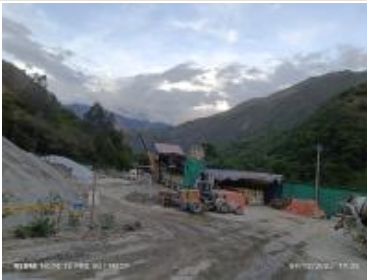
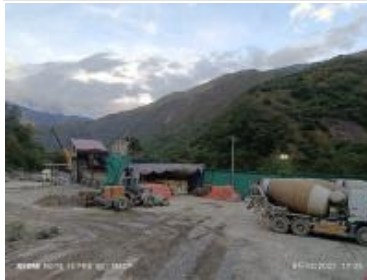
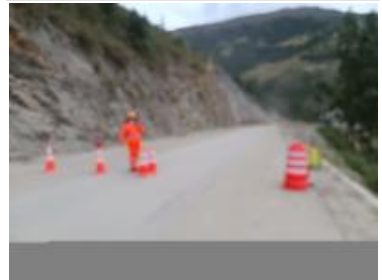
PROGRESIVA: KM4+980

PLANTA DE CONCRETO: PRODUCCIÓN DE CONCRETO, PRODUCCIÓN DE SHOTCRETE PARA EL TÚNEL.

SE APRECIA A LOS COLABORADORES QUE ESTAN DIRECTAMENTE EN CONTACTO CON LOS INSUMOS PARA LA MEZCLA DE CONCRETO Y SHOTCRETE, SIN RESPIRADORES (FULL FACE). SE APRECIA PRODUCCIÓN DE CONCRETO, PRODUCCIÓN DE SHOTCRETE PARA EL TÚNEL CON SU RESPECTIVO CONTROL DE CALIDAD.

- Se recomienda al contratista continuar con la programación de las actividades en cumplimiento al cronograma actual aprobado. Se recomienda constante mantenimiento de sus equipos y maquinarias; por otra parte, recomienda al contratista hacer entrega de EPPs a los colaboradores en obra.

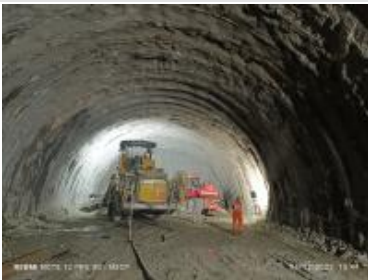
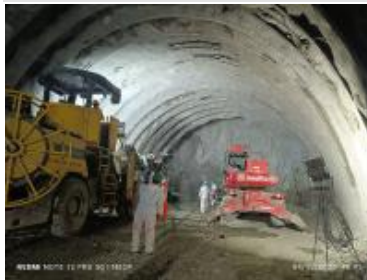
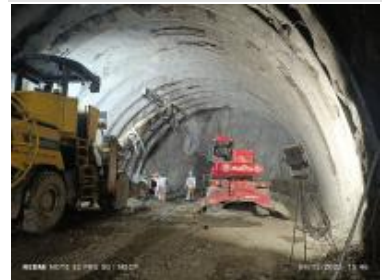
TRAMO: SALIDA-BAHÍA, PK7+813.7 (FRENTE ), ROCA TIPO V  
 INSTALACIÓN DE MICROPILOTES EN ROCA TIPO V, INYECCIÓN DE LECHADA.(\*LAS FOTOGRAFÍAS SIGUIENTES SON DE ESTA ACTIVIDAD).  
 EXCAVACIÓN DE ROCA TIPO V EN PORTAL DE SALIDA HACIA LA BAHÍA: EXCAVACIÓN EN CONTRA BÓVEDA PERFILADO EN CONTRA BÓVEDA DE ROCA TIPO V.  
 LANZAMIENTO DE SHOTCRETE PARA SOSTENIMIENTO PREVENTIVO.  
 ELIMINACIÓN DE MATERIAL EXCAVADO (ROCA TIPO V).  
 REPLANTEO Y NIVELACIÓN DE CIMBRAS Y CONTROL DE LA EXCAVACIÓN.  
 INSTALACIÓN DE CIMBRAS PARA ROCA TIPO V.  
 INSTALACIÓN DE CIMBRAS PARA ROCA TIPO V: EN 2DA FASE  
 LANZAMIENTO DE SHOTCRETE PARA REFUERZO DEL ÁREA EXCAVADA Y DE LA CIMBRA O CERCHA.  
 LANZAMIENTO DE SHOTCRETE EN CONTRA BÓVEDA.  
 RELLENO EN CONTRA BÓVEDA CON MATERIAL PROPIO.

SE APRECIA ACTIVIDADES PROPIAS A LA EXCAVACIÓN DE ROCA TIPO V Y ACTIVIDADES QUE SE GENERAN DESPUES DE ESTA, EN EL PORTAL DE SALIDA DEL TÚNEL HACIA LA BAHÍA; EL MATERIAL EXCAVADO SE PROCEDE A ELIMINAR AL DME KM4+980. LUEGO DE LA VERIFICACIÓN DE LAS ACTIVIDADES Y PREVIA LA AUTORIZACIÓN DE LA SUPERVISIÓN SE PROCEDE A REALIZAR EL LANZAMIENTO DE SHOTCRETE PARA REFUERZO DEL ÁREA EXCAVADA, LUEGO SE REALIZA LA INSTALACIÓN DE CIMBRAS O CERCHAS PARA ROCA TIPO V PARA PROSEGUIR CON EL LANZAMIENTO DE SHOTCRETE PARA REFUERZO, ES NECESARIO INDICAR QUE, YA INSTALADAS LAS CIMBRAS O CERCHAS, EN 8M SE PROCEDE INSTALAR LOS MICROPILOTES EN ROCA TIPO V (12M CON TRASLAPE DE 4M) E INYECCIÓN DE LECHADA EN LOS MICROPILOTES. TAMBIEN SE PROCEDE A HACER LA INSTALACIÓN DE LA CIMBRAS 2DA FACE Y CONTINUAR CON LOS TRABAJOS EN CONTRABOVEDA.

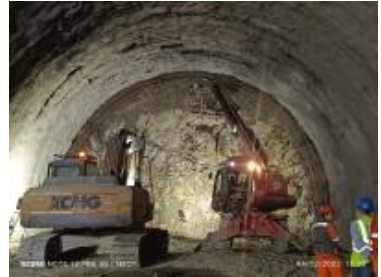
TRAMO: BAHÍA -SALIDA, PK7+682.5 (FRENTE: PK7+683), ROCA TIPO IV  
 PERFORACIÓN EN ROCA TIPO IV.  
 DISPOSICIÓN O CARGUÍO DE EXPLOSIVOS.  
 EXCAVACIÓN DE ROCA TIPO IV EN BAHÍA HACIA PORTAL DE SALIDA.  
 ELIMINACIÓN DE ROCA TIPO IV.  
 LANZAMIENTO DE SHOTCRETE PREVENTIVO PARA REFUERZO DEL ÁREA EXCAVADA.  
 PERFILADO ROCA TIPO IV.  
 INSTALACIÓN DE CIMBRAS O CERCHAS, PERNOS PARA ROCA TIPO IV. (\* LAS FOTOGRAFÍAS SIGUIENTES HACEN REFERENCIA A ESTA ACTIVIDAD).  
 LANZAMIENTO DE SHOTCRETE PARA REFUERZO DEL ÁREA EXCAVADA Y DE LA CIMBRA O CERCHA.

SE CONTINUA CON LA EJECUCIÓN DEL ADICIONAL N°10. SE APRECIA PROCESOS CONSTRUCTIVOS DE PERFORACIÓN, VOLADURA, EXCAVACIÓN DE ROCA TIPO IV EN BAHÍA HACIA PORTAL DE SALIDA DEL TÚNEL, ELIMINACIÓN DE ROCA TIPO IV, INSTALACIÓN DE PERNOS, CIMBRAS O CERCHAS PARA ROCA TIPO IV, LUEGO DE LA VERIFICACIÓN DE LAS ACTIVIDADES Y PREVIA LA AUTORIZACIÓN DE LA SUPERVISIÓN SE PROCEDE A REALIZAR EL LANZAMIENTO DE SHOTCRETE PARA REFUERZO DEL ÁREA EXCAVADA Y DE LA CIMBRA INSTALADA; ACTIVIDADES QUE SE VIENEN REALIZANDO EN LOS TURNOS DIURNO Y NOCTURNO.  
 MO: 1 ESPECIALISTA DE HIDROLOGÍA E HIDRÁULICA SUPERVISIÓN, 1 ESPECIALISTA DE GEOLOGÍA Y GEOTECNIA SUPERVISIÓN, 1 ESPECIALISTA DE OBRAS DE ARTE SUPERVISIÓN, 1 ESPECIALISTA DE SEGURIDAD SUPERVISIÓN, 1 LABORATORISTA DE LA SUPERVISIÓN, 1 ASISTENTE DE TOPOGRAFÍA Y 1 AUXILIAR DE LA SUPERVISIÓN, 1 INGENIERO DE TÚNEL, 1 PREVENCIÓNISTA (SSOMA), 1 CAPATAZ, 17 OPERADORES, 6 OPERARIOS, 4 OFICIALES, 1 TÉCNICO ELECTRICISTA, 1 MECÁNICO, 1 VIGÍA, 1 TOPOGRAFO, 1 AUXILIAR DE TOPOGRAFÍA, 1 AYUDANTE DE TOPOGRAFÍA.

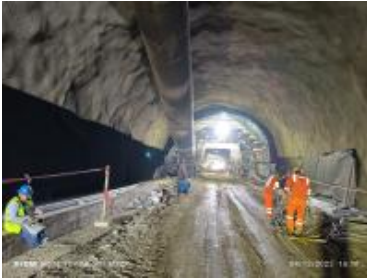
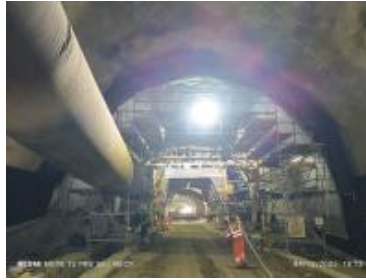
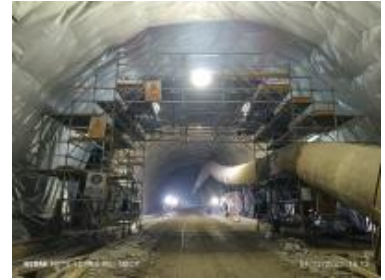
PROGRESIVA: KM 7+168@KM7+170

IMPERMEABILIZACION: INSTALACIÓN GEOTEXTIL, LAMINA DE IMPERMEABILIZACIÓN DE 2MM, TUBERÍA DE  $\varnothing$ 110MM.

SE APRECIA TENDIDO DEL GEOTEXTIL, RECUBIERTA POR LA LAMINA IMPERMEABILIZANTE DE 2MM Y LA INSTALACIÓN DE TUBERÍA DE  $\varnothing$ 110MM; PARA LA EJECUCIÓN DE ESTAS ACTIVIDADES SE CUENTA CON LOS EQUIPOS Y MAQUINARIAS:

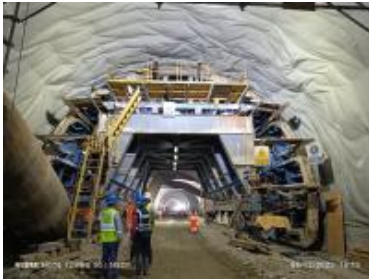
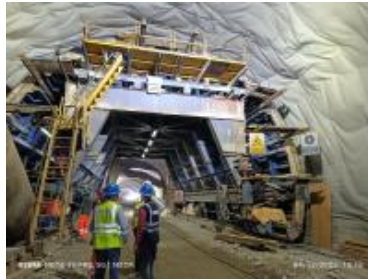
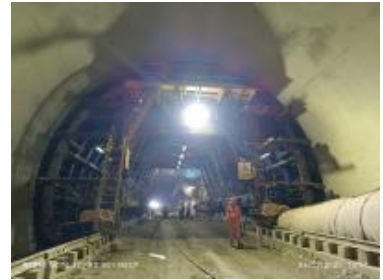
PROGRESIVA: KM7+143 @ KM7+155  
POSICIONAMIENTO, ENCOFRADO DE CONCRETO F'C=300KG/CM PARA REVESTIMIENTO DEL TUNEL (BAHÍA DE ESTACIONAMIENTO)

POSICIONAMIENTO, ENCOFRADO DE CONCRETO REVESTIMIENTO F'C=300KG/CM3 DEL TUNEL (SECCIÓN DEL ENCOFRADO DEL ANDAMIO DESLIZANTE DE 12M - PAVIMENTADORA DE CONCRETO).

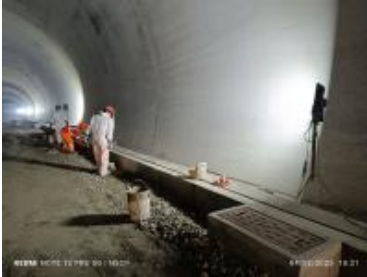
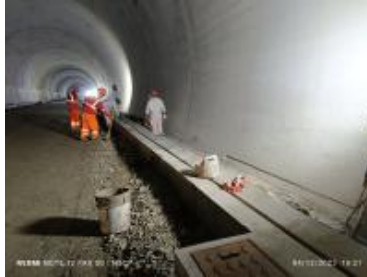
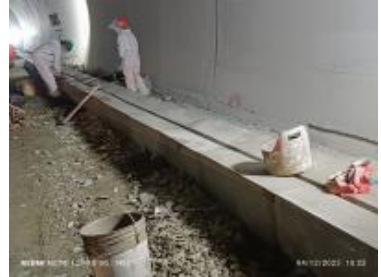
PROGRESIVA: KM6+940@KM6+970  
ACABADOS DE LA INSTALACIÓN DE LAS CAJAS CAZ

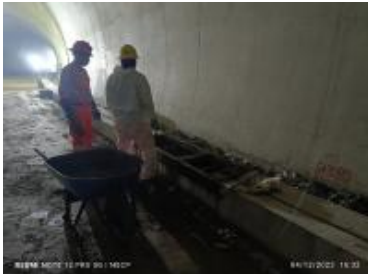
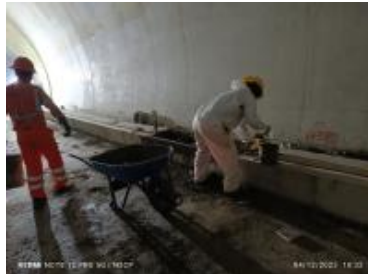
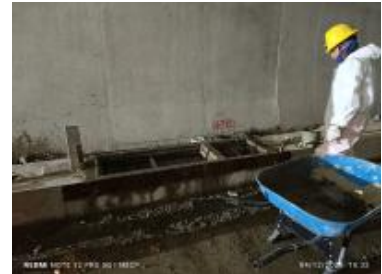
PROGRESIVA: KM6+380  
VACIADO TERMINAL PARA TAPA DE LA CAJA SIFÓNICA.

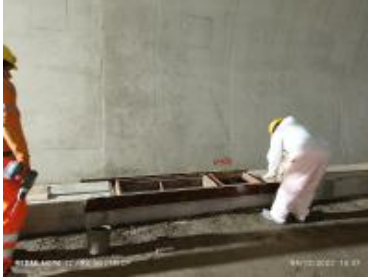
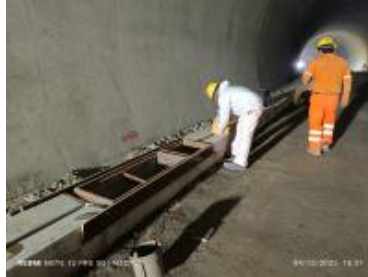
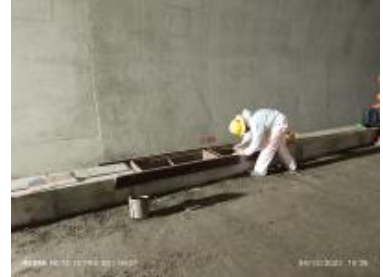
PROGRESIVA: KM6+430  
VACIADO TERMINAL PARA TAPA DE LA CAJA SIFÓNICA.

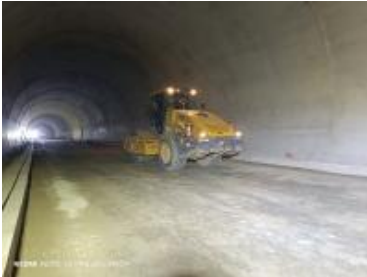
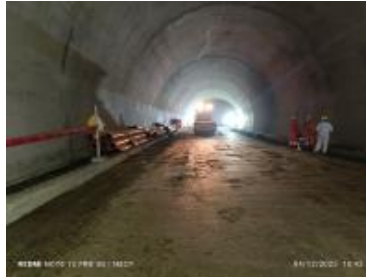
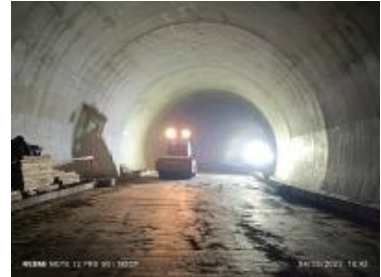
PROGRESIVA: KM6+450@KM7+040  
COMPACTADO DE SUBRASANTE.
