## BITACORA ELECTRÓNICA DE OBRA

INFORME Y/O REPORTE N°137\_CONTRATO N°68-2023-MNT. TÚNEL MACHUPICCHU/NSCP.2023.

Obra: "MEJORAMIENTO DE LA CARRETERA SANTA MARÍA - SANTA TERESA - PUENTE HIDROELÉCTRICA MACHUPICCHU, ITEM B.- CONSTRUCCIÓN DE TÚNEL Y ACCESOS".

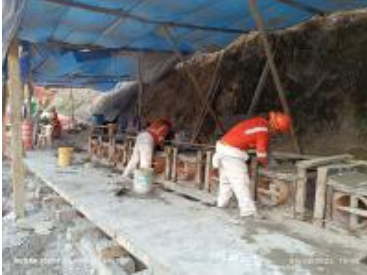
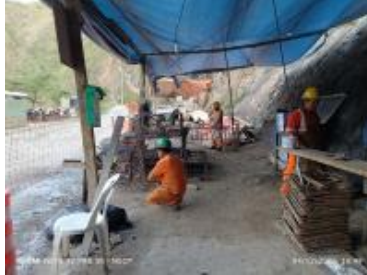
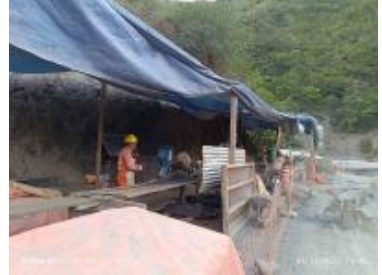
PROGRESIVA: KM6+260 (ACCESO PROVISIONAL AL TÚNEL)  
TALLER PROVISIONAL DE CARPINTERÍA METÁLICA Y DE MADERA.  
VACIADO DE CONCRETO PARA CAJAS CAZ

SE APRECIA QUE AL DÍA SE EJECUTA 10 UNIDADES DE CAZ PREFABRICADOS.  
MO: 1 ESPECIALISTA DE OBRAS DE ARTE, 1 INGENIERO ASISTENTE DE OBRAS DE ARTE, 1 CAPATAZ, 1 OPERADOR, 3 OPERARIOS, 2 OFICIALES.  
EM: 1 AMOLADORA, 1 MIXER, 1 VIBRADORA PARA CONCRETO.

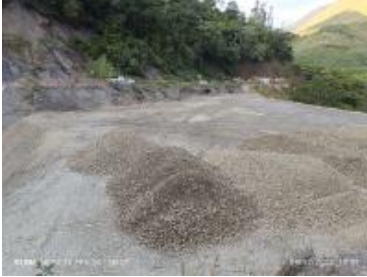
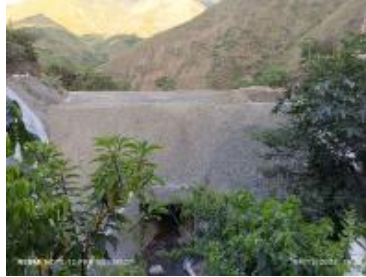
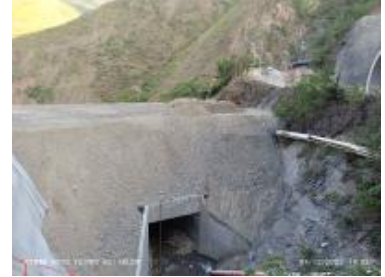
PROGRESIVA: KM6+200  
CONFORMACIÓN DE RELLENO DE ALCANTARILLA MCA 5x5M.

SE APRECIA EL RELLENO Y COMPACTADO CON MATERIAL ZARANDEADO PARA RELLENO EN LA ALCANTARILLA MCA DE 5x5M. SE APRECIA QUE SE FALTA POR RELLENAR ENTRE 1.50 M - 2.00M.  
MO: 1 INGENIERO ASISTENTE DE OBRAS DE ARTE, 1 CAPATAZ, 10 OPERADORES, 2 OFICIALES O PERSONAL DE PISO, 2 PEONES, 1 VIGÍA, 1 PREVENCIÓNISTA (SSOMA).  
EM: 1 TRACTOR SOBRE ORUGA, 1 RODILLO COMPACTADOR LISO, 8 VOLQUETES, HERRAMIENTAS MANUALES.

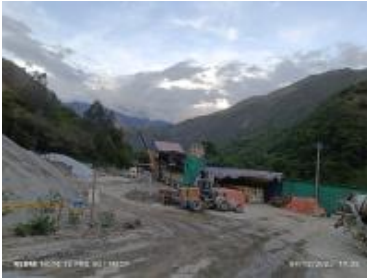
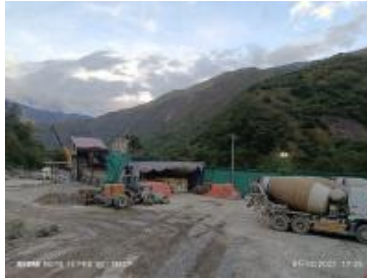
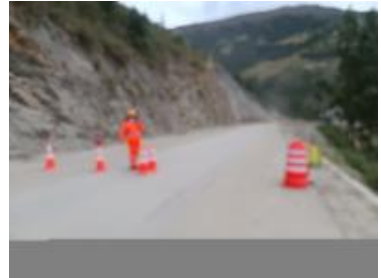
PLANTA DE CONCRETO: PRODUCCIÓN DE CONCRETO, PRODUCCIÓN DE SHOTCRETE PARA EL TÚNEL.

SE APRECIA A LOS COLABORADORES QUE ESTAN DIRECTAMENTE EN CONTACTO CON LOS INSUMOS PARA LA MEZCLA DE CONCRETO Y SHOTCRETE, SIN RESPIRADORES (FULL FACE). SE APRECIA PRODUCCIÓN DE CONCRETO, PRODUCCIÓN DE SHOTCRETE PARA EL TÚNEL CON SU RESPECTIVO CONTROL DE CALIDAD.

- Se recomienda al contratista continuar con la programación de las actividades en cumplimiento al cronograma actual aprobado. Se recomienda constante mantenimiento de sus equipos y maquinarias; por otra parte, recomienda al contratista hacer entrega de EPPs a los colaboradores en obra.

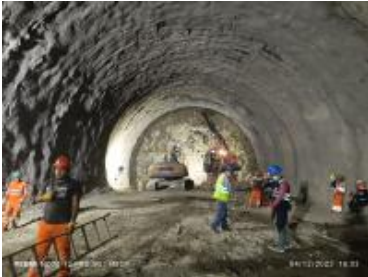
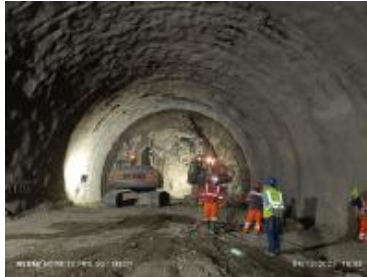
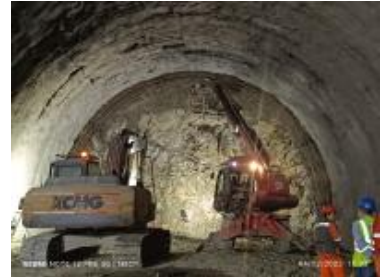
TRAMO: BAHÍA -SALIDA, PK7+682.5 (FRENTE: PK7+683), ROCA TIPO IV  
 PERFORACIÓN EN ROCA TIPO IV.  
 DISPOSICIÓN O CARGUÍO DE EXPLOSIVOS.  
 EXCAVACIÓN DE ROCA TIPO IV EN BAHÍA HACIA PORTAL DE SALIDA.  
 ELIMINACIÓN DE ROCA TIPO IV.  
 LANZAMIENTO DE SHOTCRETE PREVENTIVO PARA REFUERZO DEL ÁREA EXCAVADA.  
 PERFILADO ROCA TIPO IV.  
 INSTALACIÓN DE CIMBRAS O CERCHAS, PERNOS PARA ROCA TIPO IV. (\* LAS FOTOGRAFÍAS SIGUIENTES HACEN REFERENCIA A ESTA ACTIVIDAD).  
 LANZAMIENTO DE SHOTCRETE PARA REFUERZO DEL ÁREA EXCAVADA Y DE LA CIMBRA O CERCHA.

SE CONTINUA CON LA EJECUCIÓN DEL ADICIONAL N°10. SE APRECIA PROCESOS CONSTRUCTIVOS DE PERFORACIÓN, VOLADURA, EXCAVACIÓN DE ROCA TIPO IV EN BAHÍA HACIA PORTAL DE SALIDA DEL TÚNEL, ELIMINACIÓN DE ROCA TIPO IV, INSTALACIÓN DE PERNOS, CIMBRAS O CERCHAS PARA ROCA TIPO IV, LUEGO DE LA VERIFICACIÓN DE LAS ACTIVIDADES Y PREVIA LA AUTORIZACIÓN DE LA SUPERVISIÓN SE PROCEDE A REALIZAR EL LANZAMIENTO DE SHOTCRETE PARA REFUERZO DEL ÁREA EXCAVADA Y DE LA CIMBRA INSTALADA; ACTIVIDADES QUE SE VIENEN REALIZANDO EN LOS TURNOS DIURNO Y NOCTURNO.  
 MO: 1 ESPECIALISTA DE HIDROLOGÍA E HIDRÁULICA SUPERVISIÓN, 1 ESPECIALISTA DE GEOLOGÍA Y GEOTECNIA SUPERVISIÓN, 1 ESPECIALISTA DE OBRAS DE ARTE SUPERVISIÓN, 1 ESPECIALISTA DE SEGURIDAD SUPERVISIÓN, 1 LABORATORISTA DE LA SUPERVISIÓN, 1 ASISTENTE DE TOPOGRAFÍA Y 1 AUXILIAR DE LA SUPERVISIÓN, 1 INGENIERO DE TÚNEL, 1 PREVENCIÓNISTA (SSOMA), 1 CAPATAZ, 17 OPERADORES, 6 OPERARIOS, 4 OFICIALES, 1 TÉCNICO ELECTRICISTA, 1 MECÁNICO, 1 VIGÍA, 1 TOPOGRAFO, 1 AUXILIAR DE TOPOGRAFÍA, 1 AYUDANTE DE TOPOGRAFÍA.

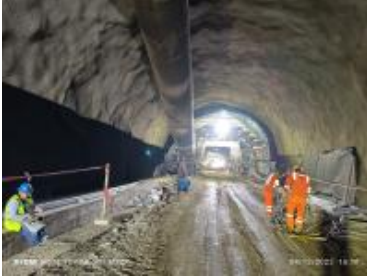
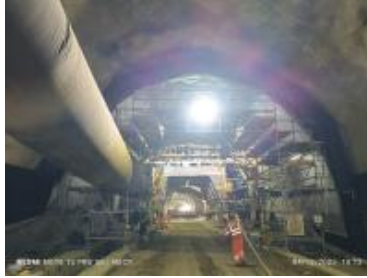
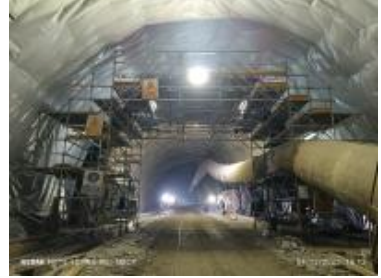
IMPERMEABILIZACION: INSTALACIÓN GEOTEXTIL, LAMINA DE IMPERMEABILIZACIÓN DE 2MM, TUBERÍA DE  $\varnothing$ 110MM.

SE APRECIA TENDIDO DEL GEOTEXTIL, RECUBIERTA POR LA LAMINA IMPERMEABILIZANTE DE 2MM Y LA INSTALACIÓN DE TUBERÍA DE  $\varnothing$ 110MM; PARA LA EJECUCIÓN DE ESTAS ACTIVIDADES SE CUENTA CON LOS EQUIPOS Y MAQUINARIAS:

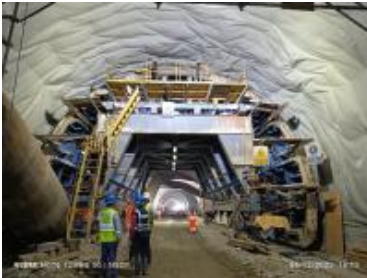
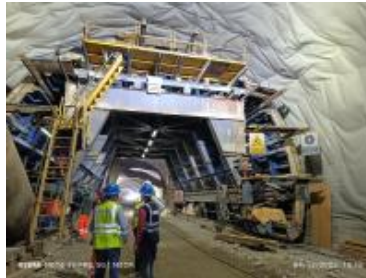
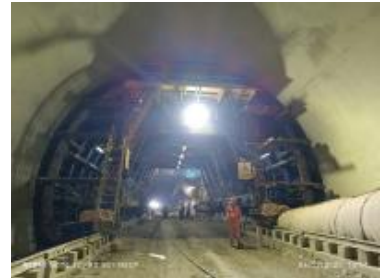
PROGRESIVA: KM7+143 @ KM7+155  
POSICIONAMIENTO, ENCOFRADO DE CONCRETO F'C=300KG/CM PARA REVESTIMIENTO DEL TUNEL (BAHÍA DE ESTACIONAMIENTO)

POSICIONAMIENTO, ENCOFRADO DE CONCRETO REVESTIMIENTO F'C=300KG/CM3 DEL TUNEL (SECCIÓN DEL ENCOFRADO DEL ANDAMIO DESLIZANTE DE 12M - PAVIMENTADORA DE CONCRETO).

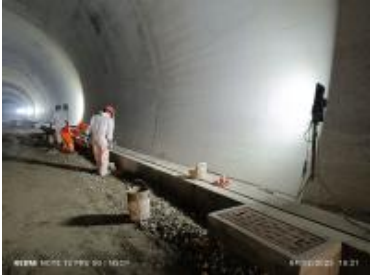
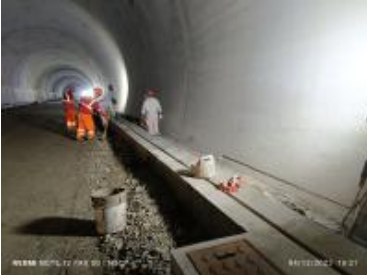
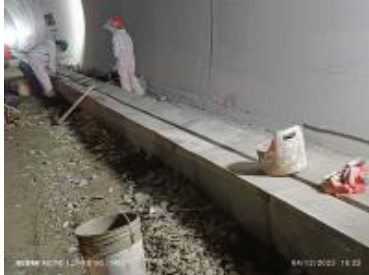
PROGRESIVA: KM6+940@KM6+970  
ACABADOS DE LA INSTALACIÓN DE LAS CAJAS CAZ

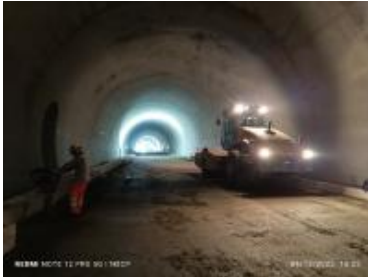
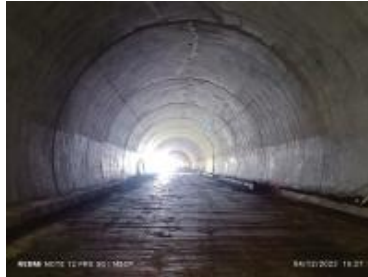
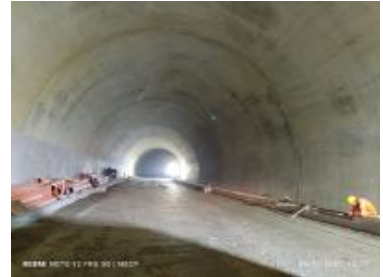
PROGRESIVA: KM6+450@KM7+040  
COMPACTADO DE SUBRASANTE.

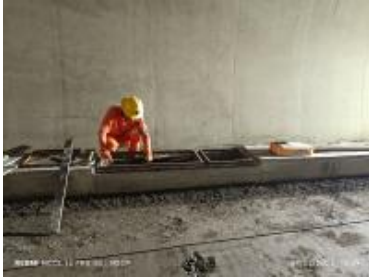
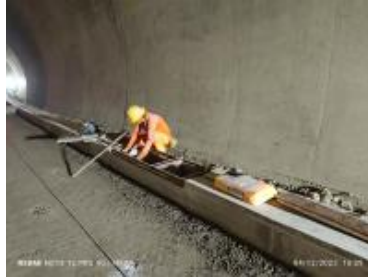
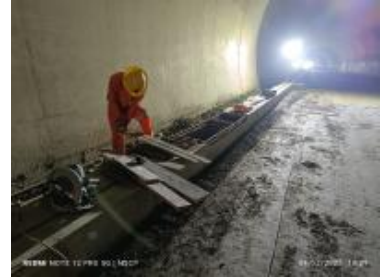
PROGRESIVA: KM6+478  
ENCOFRADO TERMINAL PARA LA TAPA DE LA CAJA SIFÓNICA.

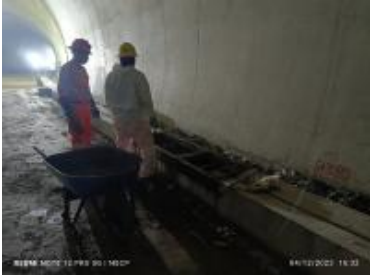
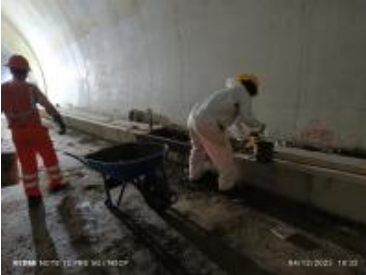
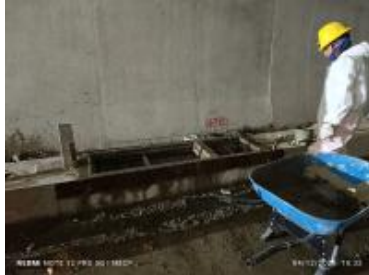
PROGRESIVA: KM6+380  
VACIADO TERMINAL PARA TAPA DE LA CAJA SIFÓNICA.

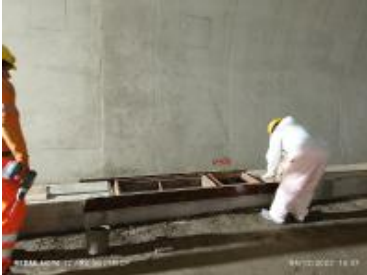
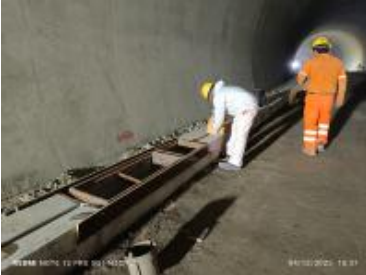
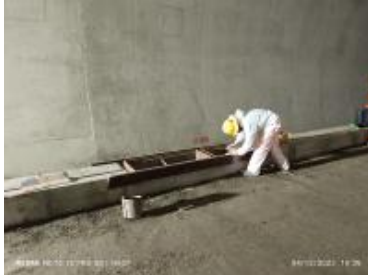
PROGRESIVA: KM6+430  
VACIADO TERMINAL PARA TAPA DE LA CAJA SIFÓNICA.

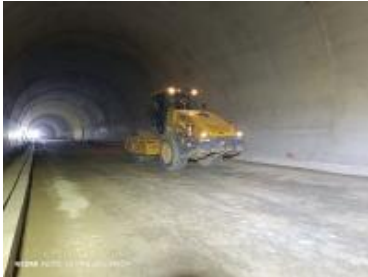
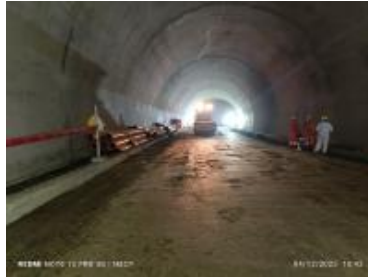
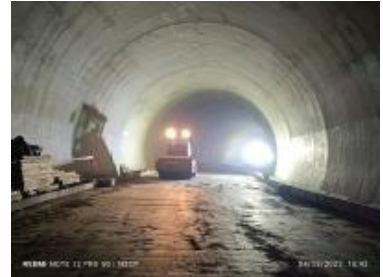
PROGRESIVA: KM6+450@KM7+040  
COMPACTADO DE SUBRASANTE.
