BITACORA ELECTRÓNICA DE OBRA

Confirma Bitacora:	Nro Informe:	Fecha Informe:	Nombre De La Obra:	Personal Encargado:
Si	N ^o 219- 2023- MTC/ 20.9/ MJQY	06 - 12 - 2023	HUANUCO - LA UNION - HUALLANCA, TR 2	MICHAEL JESUS QUISPE YAURI.

OBRA: MEJORAMIENTO, CONSERVACIÓN POR NIVELES DE SERVICIO Y OPERACIÓN DEL CORREDOR VIAL: HUANUCO – LA UNIÓN – HUALLANCA – DV. ANTAMINA/ EMP. PE-3N (TINGO CHICO) – NUEVAS FLORES – LLATA – ANTAMINA, TRAMO II.

(PUNTO UNIÓN) INICIO DE LA OBRA KM 52+920 A (TINGO CHICO) FIN DEL TRAMO II KM 102+819 LONG: 49.899 KM

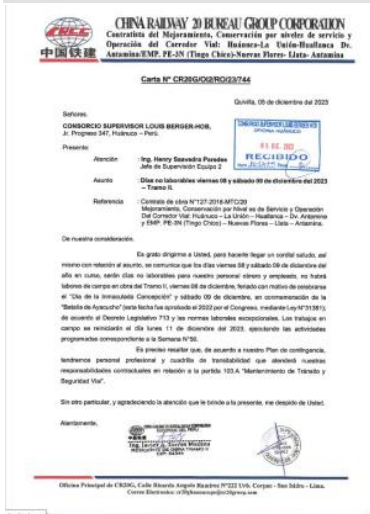
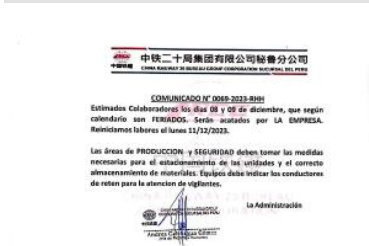
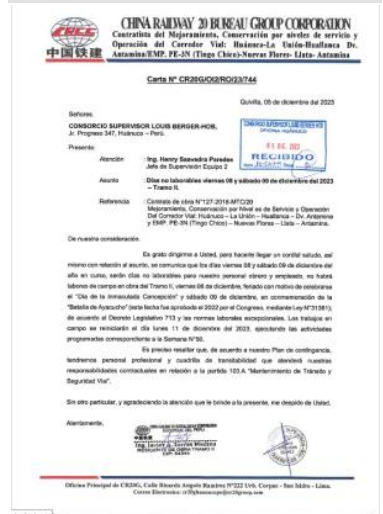
CARTA N° CR20G/OI2/RO/23/744 DE FECHA QUIVILLA 05 DE DICIEMBRE DEL 2023

ASUNTO: DIAS NO LABORABLES VIERNES 08.DIC.2023 Y SABADO 09.DIC.2023

ES GRATO DIRIGIRME A USTED, PARA HACERLE LLEGAR UN CORDIAL SALUDO, ASÍMISMO CON RELACIÓN AL ASUNTO, SE COMUNICA QUE LOS DÍAS VIERNES 08 Y SÁBADO 09 DE DICIEMBRE DEL AÑO EN CURSO 2023, SERÁN DÍAS NO LABORABLES PARA NUESTRO PERSONAL OBRERO Y EMPLEADO, NO HABRÁ LABORES DE CAMPO EN OBRA DEL TRAMO II, VIERNES 08 DE DICIEMBRE, FERIADO CON MOTIVO DE CELEBRARSE EL "DÍA DE LA INMACULADA CONCEPCIÓN" Y SÁBADO 09 DE DICIEMBRE, EN CONMEMORACIÓN DE LA "BATALLA DE AYACUCHO" (ESTA FECHA FUE APROBADA EL 2022 POR EL CONGRESO, MEDIANTE LEY N° 31381); DE ACUERDO AL DECRETO LEGISLATIVO 713 Y LAS NORMAS LABORALES EXCEPCIONALES.

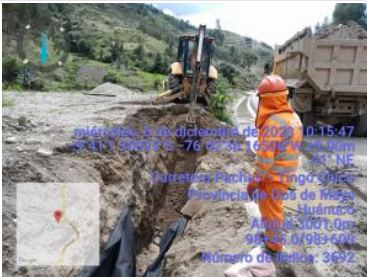
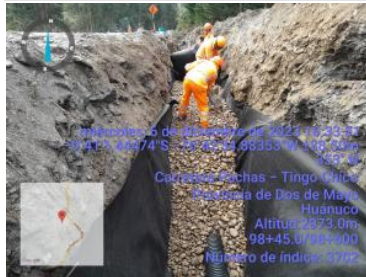
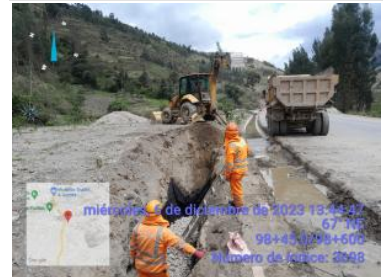
PROGRESIVA: KM 98+450, KM 98+600

MEJORAMIENTO DE SUELOS

CONSTRUCCIÓN DE SUB DREN

TRABAJOS DE EXCAVACIÓN DEL SUB-DREN

TRABAJOS DE COLOCACIÓN DE GEOTEXTIL PARA SISTEMA DE SUBDRENAJE

VACIADO DE COLOCACIÓN DE CAMA DE ARENA, TUBERÍA HDPE, GEOTEXTIL NO TEJIDO CLASE 2 Y MATERIAL DE FILTRO EL SUB DREN

LOS SUBDRENES CONSISTEN EN UNA RED COLECTORA DE TUBERÍAS PERFORADAS O RANURADAS, ALOJADAS EN ZANJAS PARA PERMITIR RECOLECTAR EL AGUA SUBTERRÁNEA, CON OBJETO DE CONTROLARLA Y RETIRARLA, MINIMIZANDO SU EFECTO NEGATIVO EN LAS CAPAS ESTRUCTURALES DEL PAVIMENTO

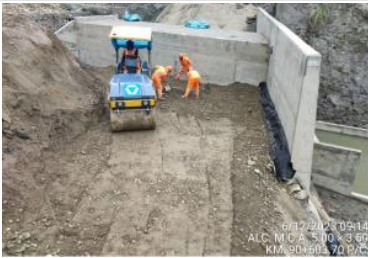
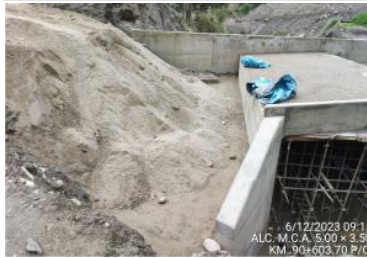
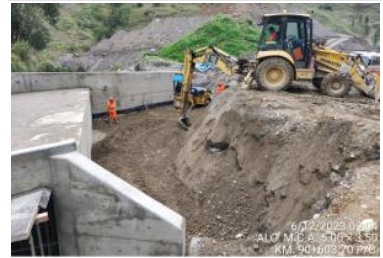
PROGRESIVA: KM 90+603

RELLENO DE MUROS

RELLENO DE MATERIAL ESTRUCTURAL POR CAPAS

RELLENO DE MATERIAL ESTRUCTURAL DE CANTERA

EL ENSAYO DE DENSIDAD DE CAMPO (CONO DE ARENA) MURO DE CONTENCIÓN

COLOCACIÓN DE RELLENO COMPACTADO POR CAPAS CADA 0.20 M EN LADO DERECHO DE LA VÍA, VERIFICADO POR TOPOGRAFÍA Y LABORATORIO DE SUELOS DE SUPERVISIÓN

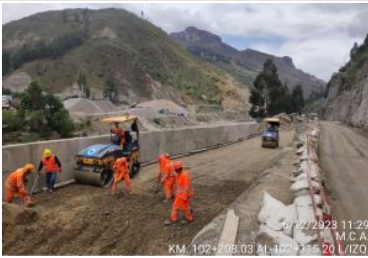
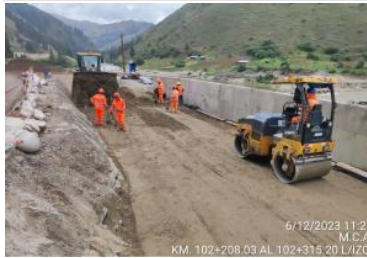
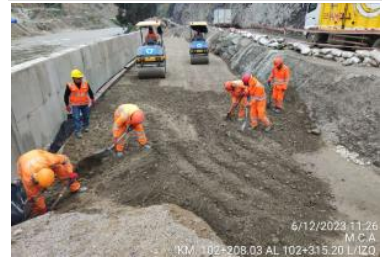
PROGRESIVA: KM 102+208.03, KM 102+315.20

RELLENO DE MUROS

RELLENO DE MATERIAL ESTRUCTURAL POR CAPAS

RELLENO DE MATERIAL ESTRUCTURAL DE CANTERA

EL ENSAYO DE DENSIDAD DE CAMPO (CONO DE ARENA) MURO DE CONTENCIÓN

COLOCACIÓN DE RELLENO COMPACTADO POR CAPAS CADA 0.20 M EN LADO DERECHO DE LA VÍA, VERIFICADO POR TOPOGRAFÍA Y LABORATORIO DE SUELOS DE SUPERVISIÓN

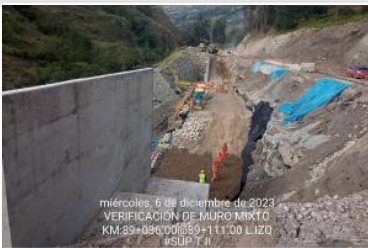
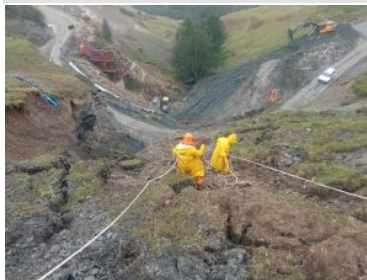
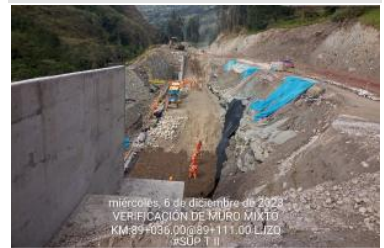
PROGRESIVA: KM 89+036, KM 89+111, KM 61+913.74, KM 61+964.90

CONSTRUCCIÓN MURO MIXTO MSR/MCA

TRABAJOS DE ENCOFRADO EN ZAPATAS DEL MSR/MCA

TRABAJOS DE ARMADO Y RELLENO GAVIONES EN MSR/MCA

COLOCACIÓN DE CONCRETO FC 100 KG/CM2 EN ZAPATAS DEL MCA/MSR

COLOCACIÓN DE VACIADO DE CONCRETO F'C 100 KG/CM2 EN SOLADOS DEL MSR/MCA

COLOCACIÓN DE CONCRETO FC 210 KG/CM2 EN ZAPATAS DEL MCA/MSR

TRABAJOS DE ARMADO Y RELLENO DE ELEMENTO DE MURO DE SUELO REFORZADO EN MSR/MCA

RELLENO ESTRUCTURAL Y COMPACTADO POR CAPAS MURO SUELO REFORZADO/MURO DE CONCRETO ARMADO

TRABAJOS DE DISTRIBUCIÓN Y ARMADO DEL ACERO DE REFUERZO FY 4200 KG/CM2 EN ZAPATAS DEL MURO SUELO REFORZADO Y MURO DE CONCRETO ARMADO (MSR/MCA)

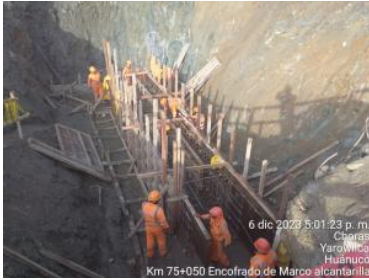
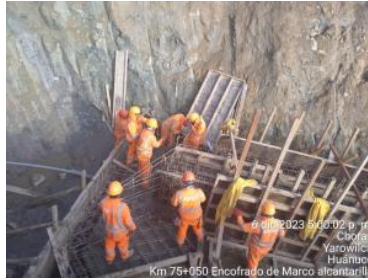
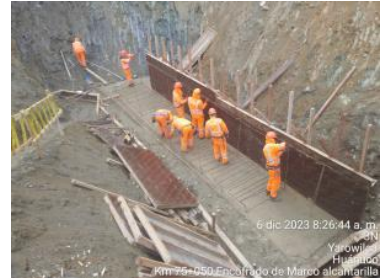
PROGRESIVA: KM 75+050

CONSTRUCCIÓN DE ALCANTARILLA – (M.C.A.)

TRABAJOS DE ENCOFRADO EN LOSA INFERIOR Y PAREDES LATERALES DE ALCANTARILLA MARCO 3.00 M X 3.00 M

TRABAJOS DE DISTRIBUCIÓN Y ARMADO DEL ACERO DE REFUERZO FY 4200 KG/CM2 EN ALC MC 3.00 M X 3.00 M

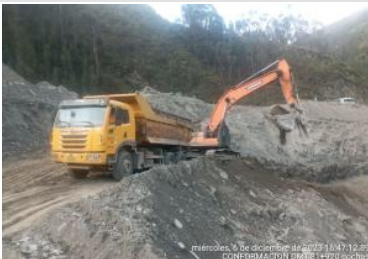
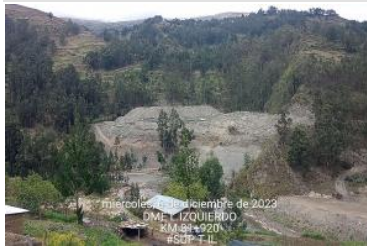
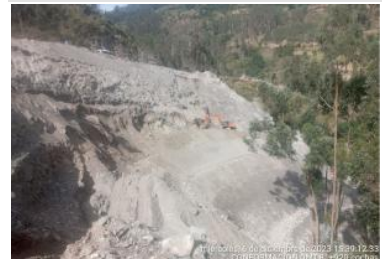
PROGRESIVA: KM 81+920

DEPOSITO DE MATERIAL EXCEDENTE (DME):

COLOCACION DE MATERIAL EXCEDENTE (DME)

901.A DISPOSICIÓN Y CONFORMACIÓN DE DEPÓSITOS DE MATERIAL EXCEDENTE

901.B1 RETIRO Y ALMACENAMIENTO DE TOP SOIL DE DME COLOCACIÓN, DEPOSITO Y CONFORMACIÓN DEL MATERIAL EXCEDENTE DE LOS CORTES DE TALUD EN EL DME
