BITACORA ELECTRÓNICA DE OBRA

INFORME Y/O REPORTE N°140_CONTRATO N°68-2023-MNT. TÚNEL MACHUPICCHU/NSCP.2023.

Obra: "MEJORAMIENTO DE LA CARRETERA SANTA MARÍA - SANTA TERESA - PUENTE HIDROELÉCTRICA MACHUPICCHU, ITEM B.- CONSTRUCCIÓN DE TÚNEL Y ACCESOS".

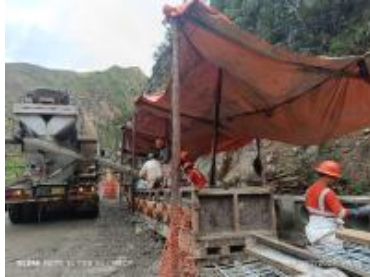
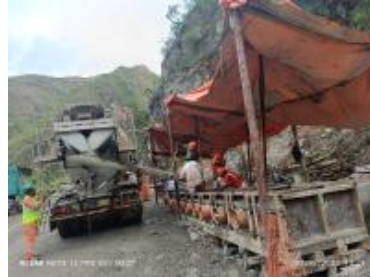
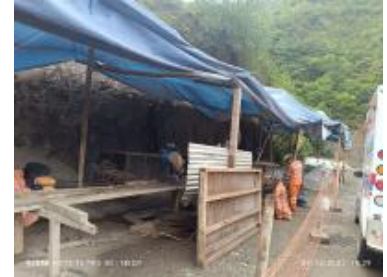
PROGRESIVA: KM6+260 (ACCESO PROVISIONAL AL TÚNEL)
TALLER PROVISIONAL DE CARPINTERÍA METÁLICA Y DE MADERA.
VACIADO DE CONCRETO PARA CAJAS CAZ

SE APRECIA QUE AL DÍA SE EJECUTA 10 UNIDADES DE CAZ PREFABRICADOS.
MO: 1 ESPECIALISTA DE OBRAS DE ARTE, 1 INGENIERO ASISTENTE DE OBRAS DE ARTE, 1
CAPATAZ, 1 OPERADOR, 3 OPERARIOS, 2 OFICIALES.
EM: 1 AMOLADORA, 1 MIXER, 1 VIBRADORA PARA CONCRETO.

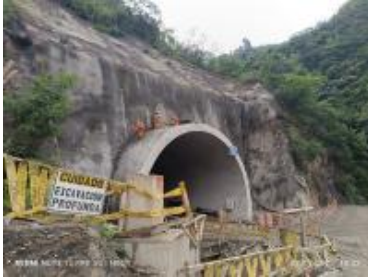
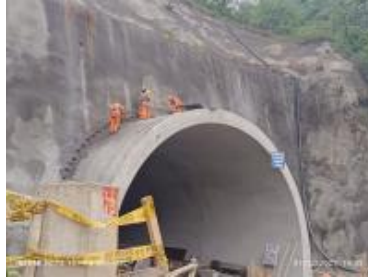
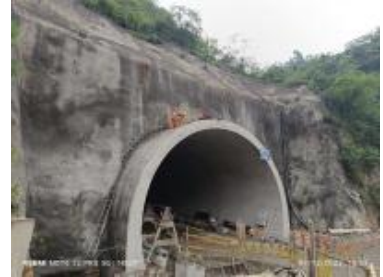
PROGRESIVA: KM6+240
DISPOSICIÓN DE ACERO PARA COLLARÍN DEL FALSO TÚNEL DE ENTRADA.

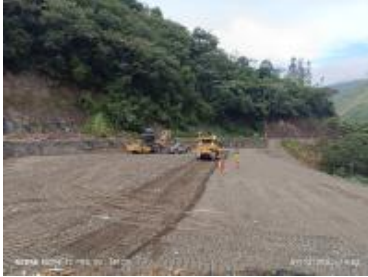
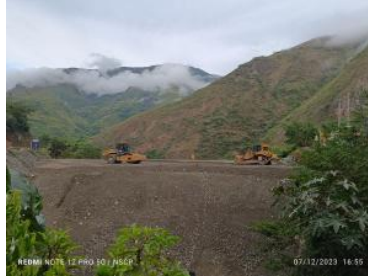
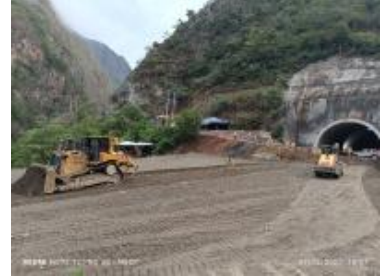
PROGRESIVA: KM6+200
CONFORMACIÓN DE RELLENO DE ALCANTARILLA MCA 5x5M.

SE APRECIA EL RELLENO Y COMPACTADO CON MATERIAL ZARANDEADO PARA RELLENO EN LA ALCANTARILLA MCA DE 5x5M. SE APRECIA QUE SE FALTA POR RELLENAR ENTRE 0.50 M - 1.00M.
MO: 1 INGENIERO ASISTENTE DE OBRAS DE ARTE, 1 CAPATAZ, 10 OPERADORES, 2 OFICIALES O PERSONAL DE PISO, 2 PEONES, 1 VIGÍA, 1 PREVENCIÓNISTA (SSOMA).
EM: 1 TRACTOR SOBRE ORUGA, 1 RODILLO COMPACTADOR LISO, 8 VOLQUETES, HERRAMIENTAS MANUALES.

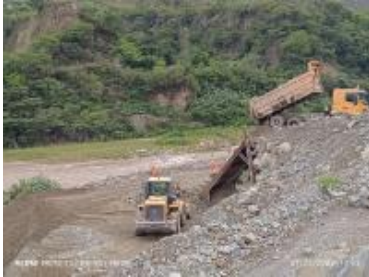
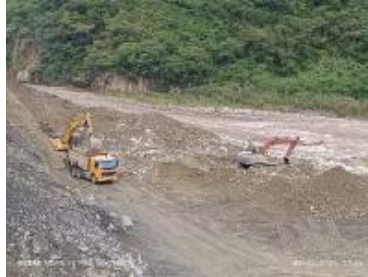
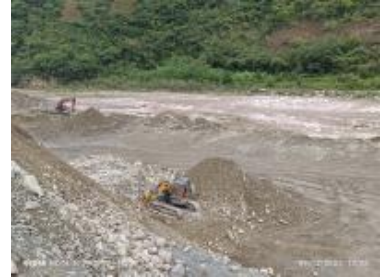
PROGRESIVA: KM 4+980
ELIMINACIÓN DE MATERIAL EXCAVADO PROVENIENTE DE LOS TRABAJOS EN TÚNEL.
ZARANDEO PARA MATERIAL DE RELLENO.
TRANSPORTE DE MATERIAL DE RELLENO PARA LA ALCANTARILLA.

- Encofrado De Riel Por Proceso Constructivo Para El Transporte Del Encofrado Metálico Y Carro Encofrador Del Revestimiento, A Costo Del Contratista.
- Teniendo en cuenta las constantes precipitaciones pluviales (lluvias de moderada a alta intensidad) se recomienda prevenir la seguridad en el DME KM4+980.

- Se recomienda prevenir la seguridad en el DME KM4+980 teniendo en cuenta las constantes precipitaciones pluviales (lluvias de moderada a alta intensidad).

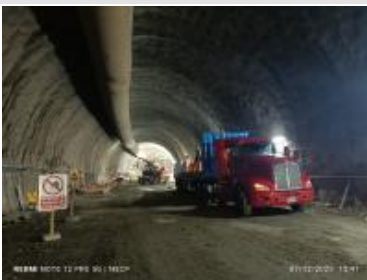
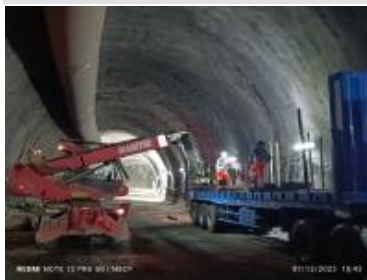
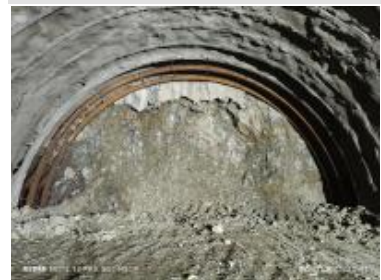
TRAMO: SALIDA-BAHÍA, PK7+815.5@PK7+813.5(FRENTE PK7+813), ROCA TIPO V
 INSTALACIÓN DE MICROPILOTES EN ROCA TIPO V, INYECCIÓN DE LECHADA.
 EXCAVACIÓN DE ROCA TIPO V EN PORTAL DE SALIDA HACIA LA BAHÍA: EXCAVACIÓN EN CONTRA BÓVEDA PERFILADO EN CONTRA BÓVEDA DE ROCA TIPO V.
 LANZAMIENTO DE SHOTCRETE PARA SOSTENIMIENTO PREVENTIVO.
 ELIMINACIÓN DE MATERIAL EXCAVADO (ROCA TIPO V).
 REPLANTEO Y NIVELACIÓN DE CIMBRAS Y CONTROL DE LA EXCAVACIÓN.
 INSTALACIÓN DE CIMBRAS PARA ROCA TIPO V. (*LAS FOTOGRAFÍAS SIGUIENTES SON DE ESTA ACTIVIDAD).
 INSTALACIÓN DE CIMBRAS PARA ROCA TIPO V: EN 2DA FASE
 LANZAMIENTO DE SHOTCRETE PARA REFUERZO DEL ÁREA EXCAVADA Y DE LA CIMBRA O CERCHA.
 LANZAMIENTO DE SHOTCRETE EN CONTRA BÓVEDA.
 RELLENO EN CONTRA BÓVEDA CON MATERIAL PROPIO.

SE APRECIA ACTIVIDADES PROPIAS A LA EXCAVACIÓN DE ROCA TIPO V Y ACTIVIDADES QUE SE GENERAN DESPUES DE ESTA, EN EL PORTAL DE SALIDA DEL TÚNEL HACIA LA BAHÍA; EL MATERIAL EXCAVADO SE PROCEDE A ELIMINAR AL DME KM4+980. LUEGO DE LA VERIFICACIÓN DE LAS ACTIVIDADES Y PREVIA LA AUTORIZACIÓN DE LA SUPERVISIÓN SE PROCEDE A REALIZAR EL LANZAMIENTO DE SHOTCRETE PARA REFUERZO DEL ÁREA EXCAVADA, LUEGO SE REALIZA LA INSTALACIÓN DE CIMBRAS O CERCHAS PARA ROCA TIPO V PARA PROSEGUIR CON EL LANZAMIENTO DE SHOTCRETE PARA REFUERZO, ES NECESARIO INDICAR QUE, YA INSTALADAS LAS CIMBRAS O CERCHAS, EN 8M SE PROCEDE INSTALAR LOS MICROPILOTES EN ROCA TIPO V (12M CON TRASLAPE DE 4M) E INYECCIÓN DE LECHADA EN LOS MICROPILOTES. TAMBIEN SE PROCEDE A HACER LA INSTALACIÓN DE LA CIMBRAS 2DA FACE Y CONTINUAR CON LOS TRABAJOS EN CONTRABOVEDA.

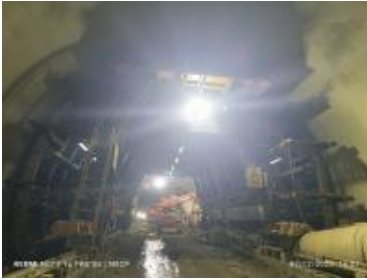
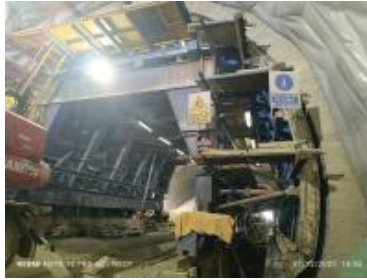
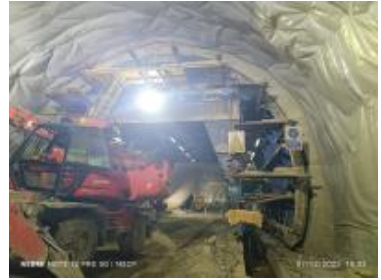
PROGRESIVA: KM7+143.52@7+155.35
DESENCOFRADO DE CONCRETO F'C=300KG/CM PARA REVESTIMIENTO DEL TÚNEL.

DESENCOFRADO DE CONCRETO REVESTIMIENTO F'C=300KG/CM³ DEL TÚNEL (SECCIÓN DEL ENCOFRADO DEL ANDAMIO DESLIZANTE DE 12M - PAVIMENTADORA DE CONCRETO).
MO: 1 INGENIERO ASISTENTE DE OBRAS DE ARTE, 1 PREVENCIONISTA, 1 CAPATAZ, 5 OPERADORES, 1 OPERARIO, 1 OFICIAL, 1 TÉCNICO DE CONTROL DE CALIDAD.
EM: 1 TELEHANDLER, 1 BOMBA PARA CONCRETO, 1 ENCOFRADO METÁLICO Y CARRO Y TRANSPORTADOR (12 M), 2 VIBRADORES PARA CONCRETO, 4 VIBRADORES INCORPORADOS EN EL ENCOFRADO METÁLICO, 2 AMOLADORAS, 2 TALADROS, HERRAMIENTAS MANUALES.

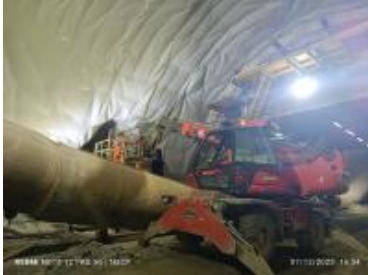
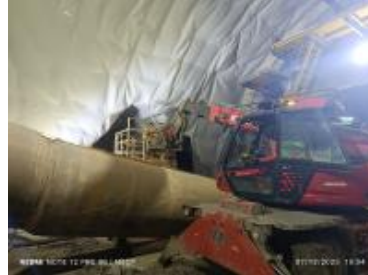
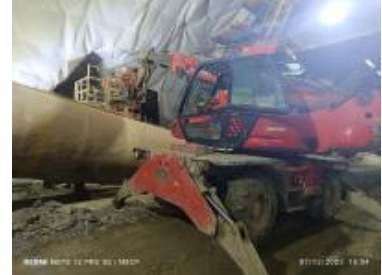
PROGRESIVA: KM 7+160
IMPERMEABILIZACIÓN: INSTALACIÓN GEOTEXTIL, LAMINA DE IMPERMEABILIZACIÓN DE 2MM,
TUBERÍA DE Ø110MM.
IMPERMEABILIZACIÓN DE NICHOS EN EL KM7+160 DEL HASTIAL DERECHO DEL TÚNEL.

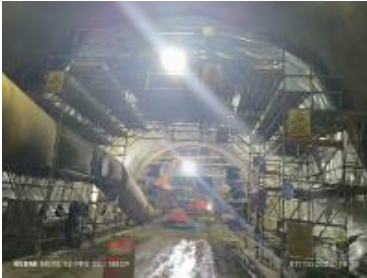
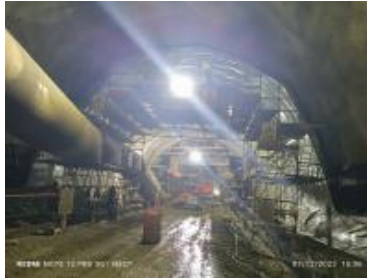
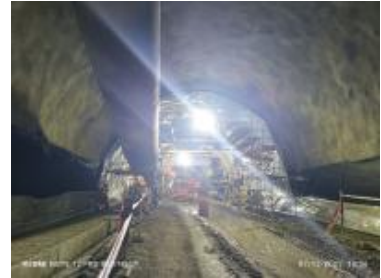
PROGRESIVA: KM7+176
IMPERMEABILIZACION: INSTALACIÓN GEOTEXTIL, LAMINA DE IMPERMEABILIZACIÓN DE 2MM, TUBERÍA DE ø110MM.
INSTALACIÓN GEOTEXTIL: HASTIAL DERECHO KM7+176@KM7+230.

SE APRECIA TENDIDO DEL GEOTEXTIL, RECUBIERTA POR LA LAMINA IMPERMEABILIZANTE DE 2MM Y LA INSTALACIÓN DE TUBERÍA DE ø110MM; PARA LA EJECUCIÓN DE ESTAS ACTIVIDADES SE CUENTA CON LOS EQUIPOS Y MAQUINARIAS:
MO: 1 ESPECIALISTA DE CALIDAD DE LA SUPERVISIÓN, 1 INGENIERO ESPECIALIISTA DE OBRAS DE ARTE, 1 INGENIERO ASISTENTE DE OBRAS DE ARTE, 1 INGENIERO ASISTENTE DE CONTROL DE CALIDAD, 1 CAPATAZ, 1 PREVENCIÓNISTAS (SSOMA) CONTRATISTA, 4 OFICIALES, 1 PEÓN, 1 OPERADOR.
EM: 1 ANDAMIO MOVIL, 1 TELEHANDLER, 2 SOLDADORAS LAMINA PVC, HERRAMIENTAS MANUALES.

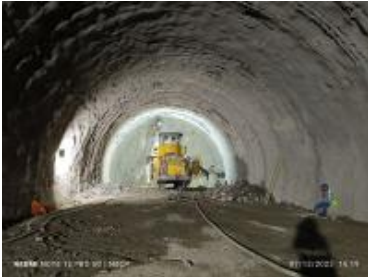
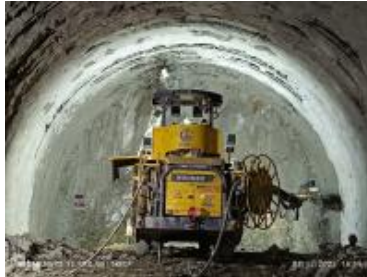
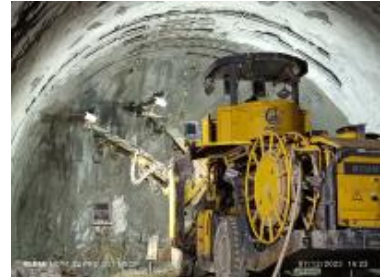
TRAMO: BAHÍA -SALIDA, PK7+686 (FRENTE), ROCA TIPO IV
 PERFORACIÓN EN ROCA TIPO IV. (* LAS FOTOGRAFÍAS SIGUIENTES HACEN REFERENCIA A ESTA ACTIVIDAD).
 DISPOSICIÓN O CARGUÍO DE EXPLOSIVOS.
 EXCAVACIÓN DE ROCA TIPO IV EN BAHÍA HACIA PORTAL DE SALIDA.
 ELIMINACIÓN DE ROCA TIPO IV.
 LANZAMIENTO DE SHOTCRETE PREVENTIVO PARA REFUERZO DEL ÁREA EXCAVADA.
 PERFILADO ROCA TIPO IV.
 INSTALACIÓN DE CIMBRAS O CERCHAS, PERNOS PARA ROCA TIPO IV.
 LANZAMIENTO DE SHOTCRETE PARA REFUERZO DEL ÁREA EXCAVADA Y DE LA CIMBRA O CERCHA.

SE CONTINUA CON LA EJECUCIÓN DEL ADICIONAL N°10. SE APRECIA PROCESOS CONSTRUCTIVOS DE PERFORACIÓN, VOLADURA, EXCAVACIÓN DE ROCA TIPO IV EN BAHÍA HACIA PORTAL DE SALIDA DEL TÚNEL, ELIMINACIÓN DE ROCA TIPO IV, INSTALACIÓN DE PERNOS, CIMBRAS O CERCHAS PARA ROCA TIPO IV, LUEGO DE LA VERIFICACIÓN DE LAS ACTIVIDADES Y PREVIA LA AUTORIZACIÓN DE LA SUPERVISIÓN SE PROCEDE A REALIZAR EL LANZAMIENTO DE SHOTCRETE PARA REFUERZO DEL ÁREA EXCAVADA Y DE LA CIMBRA INSTALADA; ACTIVIDADES QUE SE VIENEN REALIZANDO EN LOS TURNOS DIURNO Y NOCTURNO.
 MO: 1 ESPECIALISTA DE HIDROLOGÍA E HIDRÁULICA SUPERVISIÓN, 1 ESPECIALISTA DE GEOLOGÍA Y GEOTECNIA SUPERVISIÓN, 1 ESPECIALISTA DE OBRAS DE ARTE SUPERVISIÓN, 1 ESPECIALISTA DE SEGURIDAD SUPERVISIÓN, 1 LABORATORISTA DE LA SUPERVISIÓN, 1 ASISTENTE DE TOPOGRAFÍA Y 1 AUXILIAR DE LA SUPERVISIÓN, 1 INGENIERO DE TÚNEL, 1 PREVENCIÓNISTA (SSOMA), 1 CAPATAZ, 17 OPERADORES, 6 OPERARIOS, 4 OFICIALES, 1 TÉCNICO ELECTRICISTA, 1 MECÁNICO, 1 VIGÍA, 1 TOPOGRAFO, 1 AUXILIAR DE TOPOGRAFÍA, 1 AYUDANTE DE TOPOGRAFÍA.

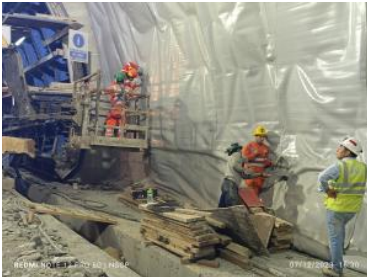
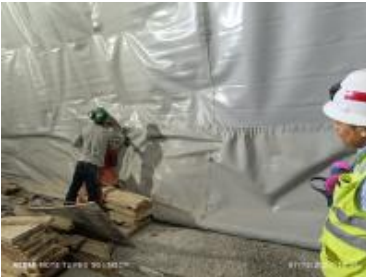
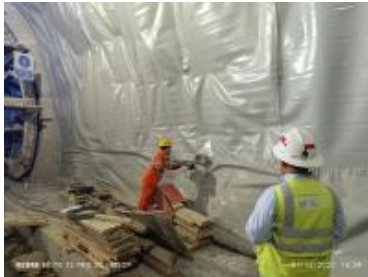
PROGRESIVA: KM7+156@KM 7+168
PRUEBA DE PRESIÓN DE AIRE PARA EL MÓDULO N°79

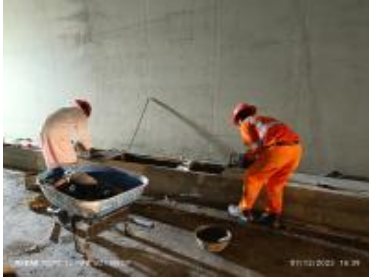
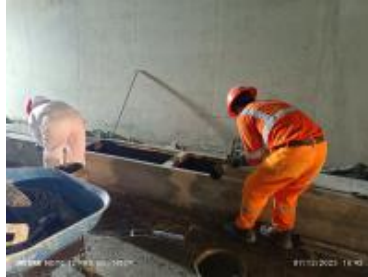
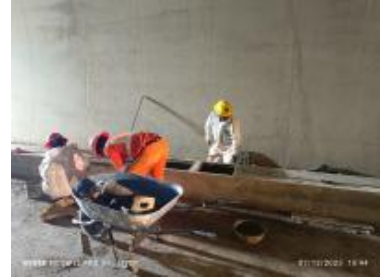
PROGRESIVA: KM6+880
VACIADO, SOLAQUEO TERMINAL PARA TAPA DE LA CAJA SIFÓNICA.

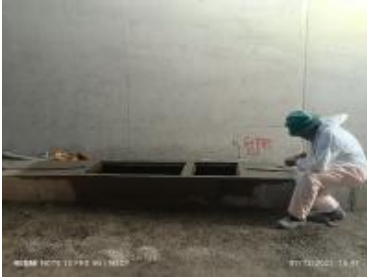
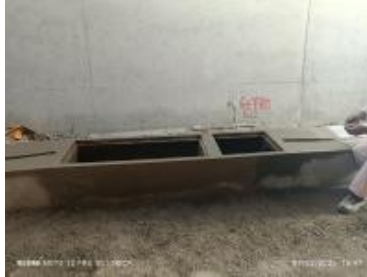
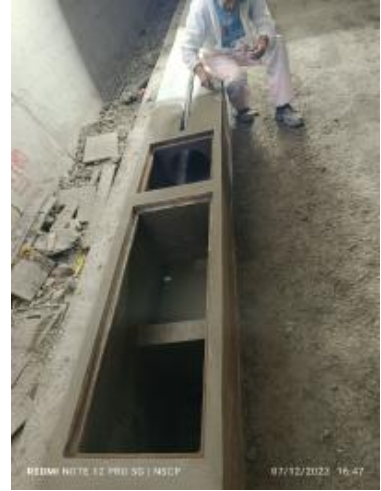
PROGRESIVA: KM6+780
SOLAQUEO DE CAJA SIFÓNICA

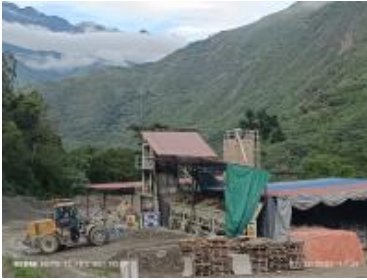
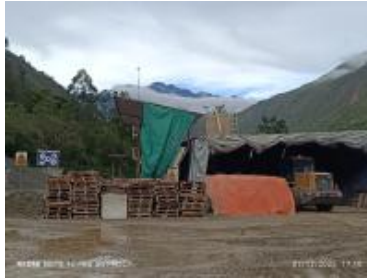
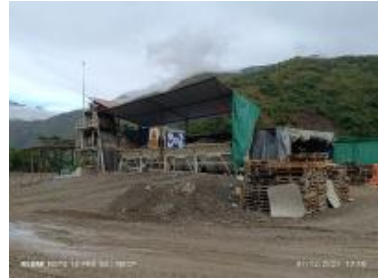
PLANTA DE CONCRETO: PRODUCCIÓN DE CONCRETO, PRODUCCIÓN DE SHOTCRETE PARA EL TÚNEL.

SE APRECIA A LOS COLABORADORES QUE ESTAN DIRECTAMENTE EN CONTACTO CON LOS INSUMOS PARA LA MEZCLA DE CONCRETO Y SHOTCRETE, SIN RESPIRADORES (FULL FACE). SE APRECIA PRODUCCIÓN DE CONCRETO, PRODUCCIÓN DE SHOTCRETE PARA EL TÚNEL CON SU RESPECTIVO CONTROL DE CALIDAD.

• Actividad en la Planta de concreto, producción de concreto para CAZ. Planta Trituradora (Chancadora), del 27.11.2023 al 05.12.2023 se realizó el desmontaje y desmovilización. En la planta de concreto se aprecia a los colaboradores que están directamente en contacto con los insumos de para mezcla de concreto, sin respiradores (full face).

- Se recomienda al contratista continuar con la programación de las actividades en cumplimiento al cronograma actual aprobado. Se recomienda constante mantenimiento de sus equipos y maquinarias; por otra parte, recomienda al contratista hacer entrega de EPPs a los colaboradores en obra.

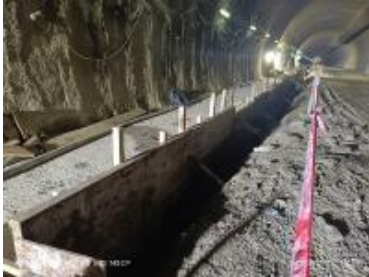
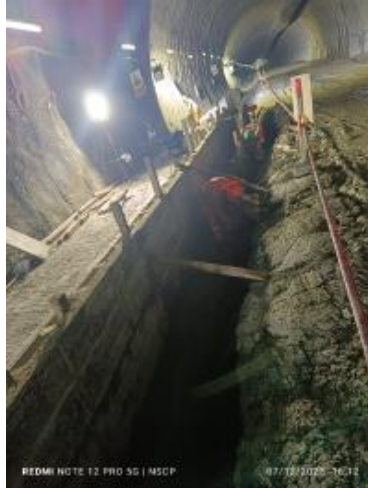
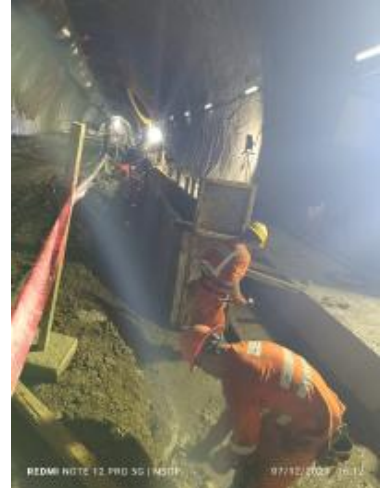
PROGRESIVA: KM7+295@7+320
ENCOFRADO DE RIEL IZQUIERDO.

SE EJECUTA ENCOFRADO DE RIEL POR PROCESO CONSTRUCTIVO PARA EL TRANSPORTE DEL ENCOFRADO METÁLICO Y CARRO ENCOFRADOR DEL REVESTIMIENTO, A COSTO DEL CONTRATISTA
MO: 3 OPERARIOS, 2 OFICIALES.
EM: 1 AMOLADORA, 1 TALADRO, HERRAMIENTAS MANUALES.
