BITACORA ELECTRÓNICA DE OBRA

INFORME Y/O REPORTE N°141_CONTRATO N°68-2023-MNT. TÚNEL MACHUPICCHU/NSCP.2023.

Obra: "MEJORAMIENTO DE LA CARRETERA SANTA MARÍA - SANTA TERESA - PUENTE HIDROELÉCTRICA MACHUPICCHU, ITEM B.- CONSTRUCCIÓN DE TÚNEL Y ACCESOS".

Panel Fotográfico de la Bitacora de Obras

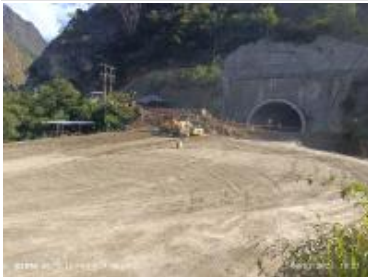
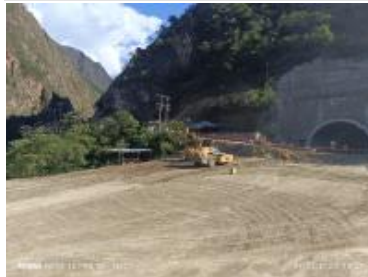
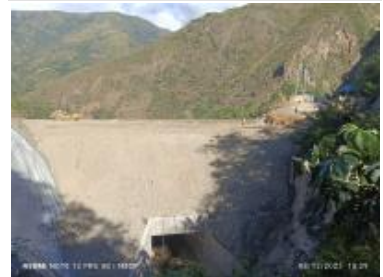
PROGRESIVA: KM6+200
CONFORMACIÓN DE RELLENO DE ALCANTARILLA MCA 5x5M.

SE APRECIA EL RELLENO Y COMPACTADO CON MATERIAL ZARANDEADO PARA RELLENO EN LA ALCANTARILLA MCA DE 5x5M. SE APRECIA QUE SE FALTA POR RELLENAR ENTRE 0.50 M - 1.00M.
MO: 1 INGENIERO ASISTENTE DE OBRAS DE ARTE, 1 CAPATAZ, 10 OPERADORES, 2 OFICIALES O PERSONAL DE PISO, 2 PEONES, 1 VIGÍA, 1 PREVENCIÓNISTA (SSOMA).
EM: 1 TRACTOR SOBRE ORUGA, 1 RODILLO COMPACTADOR LISO, 8 VOLQUETES, HERRAMIENTAS MANUALES.

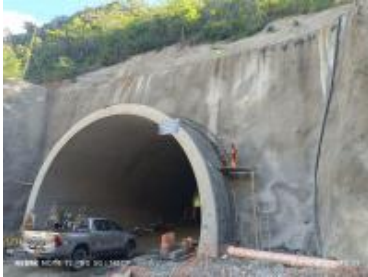
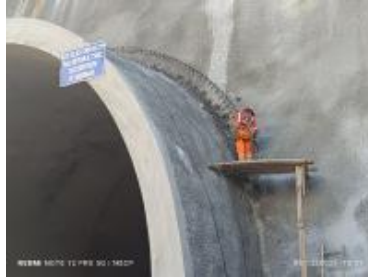
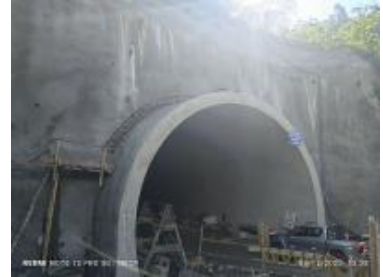
2

PROGRESIVA: KM6+240
DISPOSICIÓN DE ACERO PARA VIGA (COLLARÍN) DEL FALSO TÚNEL DE ENTRADA.

MO: 1 CAPATAZ, 1 PARAMEDICO, 3 OPERARIOS, 1 OPERADOR.
EM: 1 TELEHANDER.

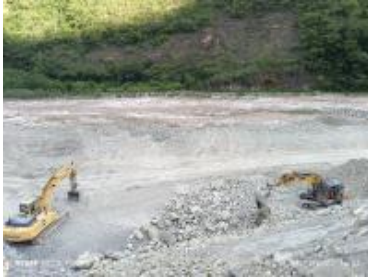
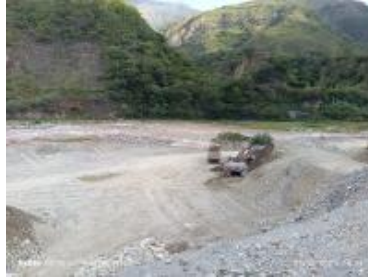
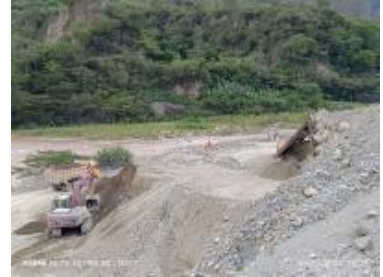
3

PROGRESIVA: KM 4+980
ELIMINACIÓN DE MATERIAL EXCAVADO PROVENIENTE DE LOS TRABAJOS EN TÚNEL.
ZARANDEO PARA MATERIAL DE RELLENO.
TRANSPORTE DE MATERIAL DE RELLENO PARA LA ALCANTARILLA.

MO: 1 PREVENICIONISTA (SSOMA), 1 CAPATAZ, 13 OPERADORES, 1 PERSONAL DE PISO, 1 VIGÍA O CONTROLADOR.
EM: 2 EXCAVADORAS SOBRE ORUGA, 9 VOLQUETES, 2 CARGADOR FRONTAL.

- Se recomienda prevenir la seguridad en el DME KM4+980 teniendo en cuenta las constantes precipitaciones pluviales (lluvias de moderada a alta intensidad).

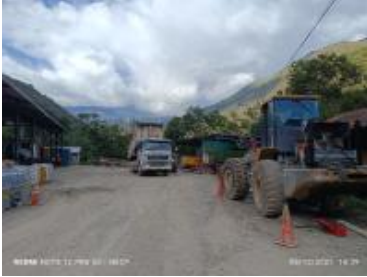
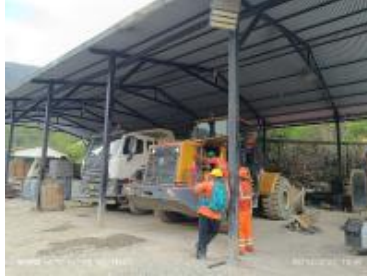
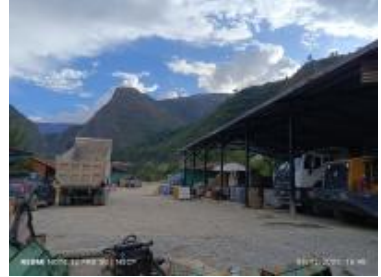
4

PROGRESIVA: KM4+980
PATIO DE MAQUINAS, TALLER MECÁNICO

SE APRECIA MANTENIMIENTO DE EQUIPOS.
MO: 3 MECÁNICOS, 3 AYUDANTES MECÁNICAS, 2 SOLDADORES
EM; 2 CARGADOR FRONTAL, 2 VOLQUETES.

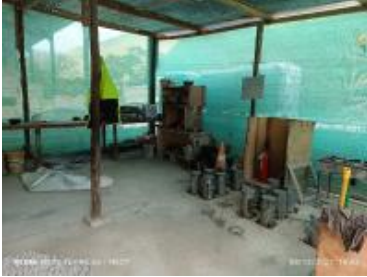
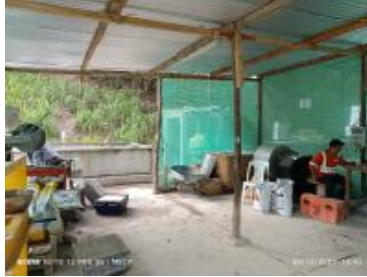
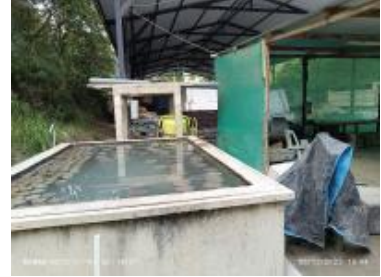
5

PROGRESIVA: KM 4+980
LABORATORIO DEL CONTRATISTA.

SE APRECIA LOS EQUIPOS DE MEZCLADORA DE COCRETO, EQUIPO DE DIAMANTINA, COCINAS, POZA PARA EL CURADO DE MUESTRAS DE CONCRETO Y SHOTCRETE.
MO: 1 AUXILIAR DE LABORATORIO

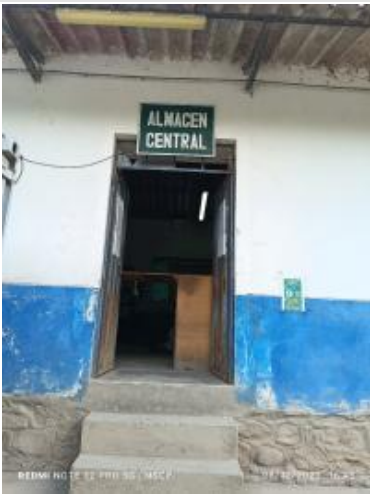
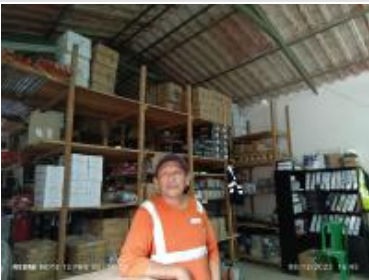
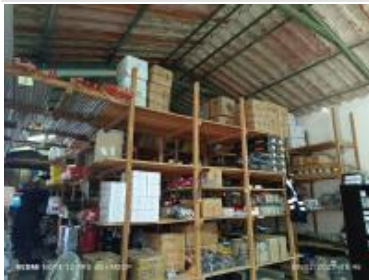
6

PROGRESIVA: KM4+980
ALMACÉN DE OBRA.

MO: 1 PERSONAL (ALMACENERO)

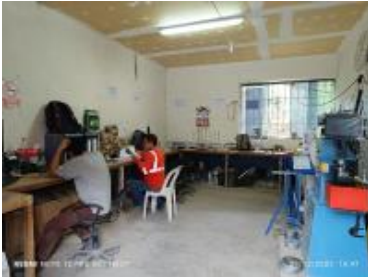
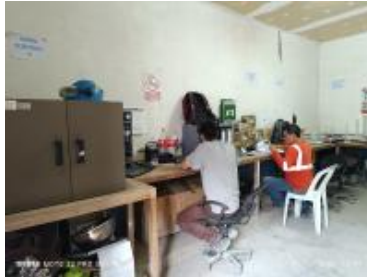
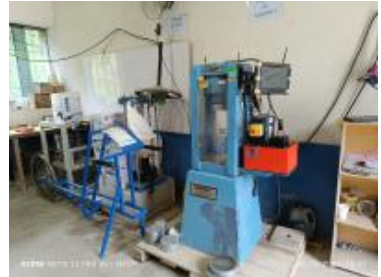
7

PROGRESIVA: KM 4+980
LABORATORIO CONTRATISTA

MO: 1 TECNICO DE LABORATORIO, 2 AUXILIARES DE LABORATORIO.
EM: 1 HORNO, MALLAS, 1 EQUIPO DE COMPRESIÓN, EQUIPOS DE DENSIDAD DE CAMPO, EQUIPO PARA ENSAYO DE LIMITE DE ATTBERGGGER, BALANZAS, EQUIPO DE COMPACTACIÓN, EQUIPO EQUIVALENTE DE ARENA.

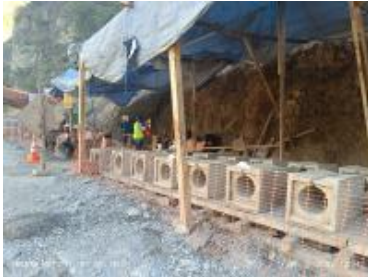
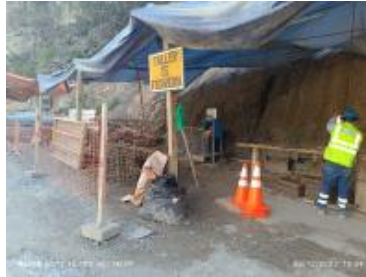
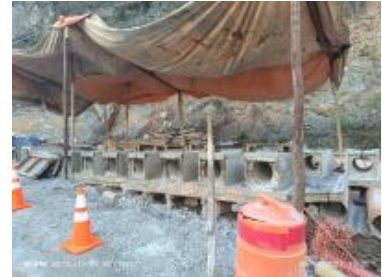
8

PROGRESIVA: KM6+260 (ACCESO PROVISIONAL AL TÚNEL)
TALLER PROVISIONAL DE CARPINTERÍA METÁLICA Y DE MADERA.
VACIADO DE CONCRETO PARA CAJAS CAZ.

SE APRECIA QUE AL DÍA SE EJECUTA 10 UNIDADES DE CAZ PREFABRICADOS.
MO: 1 CAPATAZ, 1 OPERADOR, 3 OPERARIOS, 2 OFICIALES.
EM: 1 AMOLADORA, 1 MIXER, 1 VIBRADORA PARA CONCRETO.

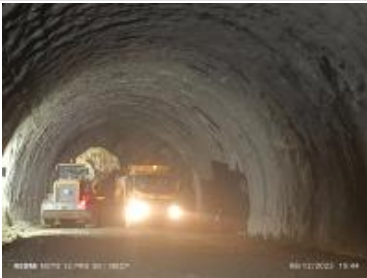
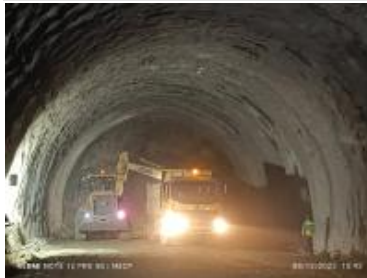
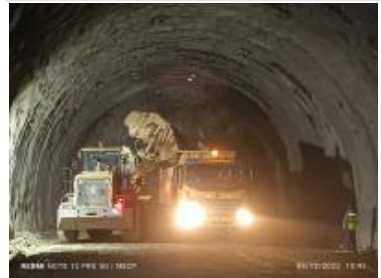
9

TRAMO: BAHÍA -SALIDA, PK7+692 (FRENTE), ROCA TIPO IV
 PERFORACIÓN EN ROCA TIPO IV.
 DISPOSICIÓN O CARGUÍO DE EXPLOSIVOS.
 EXCAVACIÓN DE ROCA TIPO IV EN BAHÍA HACIA PORTAL DE SALIDA.
 ELIMINACIÓN DE ROCA TIPO IV.(* LAS FOTOGRAFÍAS SIGUIENTES HACEN REFERENCIA A ESTA ACTIVIDAD).
 LANZAMIENTO DE SHOTCRETE PREVENTIVO PARA REFUERZO DEL ÁREA EXCAVADA.
 PERFILADO ROCA TIPO IV.(* LAS FOTOGRAFÍAS SIGUIENTES HACEN REFERENCIA A ESTA ACTIVIDAD).
 INSTALACIÓN DE CIMBRAS O CERCHAS, PERNOS PARA ROCA TIPO IV.
 LANZAMIENTO DE SHOTCRETE PARA REFUERZO DEL ÁREA EXCAVADA Y DE LA CIMBRA O CERCHA.

SE CONTINUA CON LA EJECUCIÓN DEL ADICIONAL N°10. SE APRECIA PROCESOS CONSTRUCTIVOS DE PERFORACIÓN, VOLADURA, EXCAVACIÓN DE ROCA TIPO IV EN BAHÍA HACIA PORTAL DE SALIDA DEL TÚNEL, ELIMINACIÓN DE ROCA TIPO IV, INSTALACIÓN DE PERNOS, CIMBRAS O CERCHAS PARA ROCA TIPO IV, LUEGO DE LA VERIFICACIÓN DE LAS ACTIVIDADES Y PREVIA LA AUTORIZACIÓN DE LA SUPERVISIÓN SE PROCEDE A REALIZAR EL LANZAMIENTO DE SHOTCRETE PARA REFUERZO DEL ÁREA EXCAVADA Y DE LA CIMBRA INSTALADA; ACTIVIDADES QUE SE VIENEN REALIZANDO EN LOS TURNOS DIURNO Y NOCTURNO.
 MO: 1 ESPECIALISTA DE HIDROLOGÍA E HIDRÁULICA SUPERVISIÓN, 1 ESPECIALISTA DE GEOLOGÍA Y GEOTECNIA SUPERVISIÓN, 1 ESPECIALISTA DE OBRAS DE ARTE SUPERVISIÓN, 1 ESPECIALISTA DE SEGURIDAD SUPERVISIÓN, 1 LABORATORISTA DE LA SUPERVISIÓN, 1 ASISTENTE DE TOPOGRAFÍA Y 1 AUXILIAR DE LA SUPERVISIÓN, 1 INGENIERO DE TÚNEL, 1 PREVENCIÓNISTA (SSOMA), 1 CAPATAZ, 17 OPERADORES, 6 OPERARIOS, 4 OFICIALES, 1 TÉCNICO ELECTRICISTA, 1 MECÁNICO, 1 VIGÍA, 1 TOPOGRAFO, 1 AUXILIAR DE TOPOGRAFÍA, 1 AYUDANTE DE TOPOGRAFÍA.

EM: 1 MARTILLO HIDRÁULICO (PICOTÓN), 1 JUMBO, 1 TELEHANDLER, 1 EQUIPO ROBOTIZADO PARA LANZAMIENTO DE SHOTCRETE, 4 MIXERES, HERRAMIENTAS MANUALES, 1 ESTACIÓN TOTAL ROBÓTICA, 1 EXCAVADORA SOBRE ORUGA, 2 CARGADORES FRONTALES, 6 VOLQUETES.

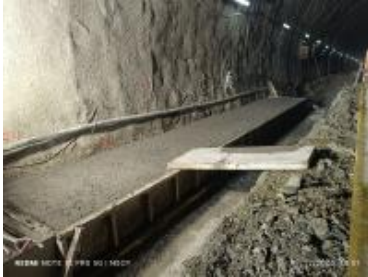
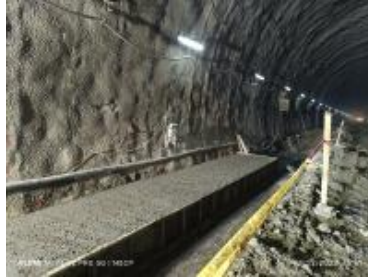
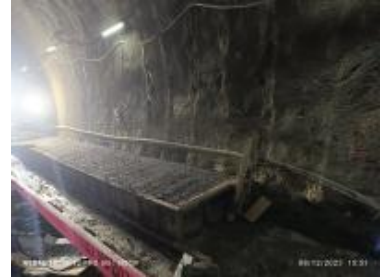
10

PROGRESIVA: KM7+350@7+362
VACIADO DE CONCRETO PARA ZAPATA HASTIAL IZQUIERDO.

MO: 1 CAPATAZ, 2 OPERADORES, 3 OPERARIOS, 2 OFICIALES, 2 PEONES.
EM: 1 VIBRADORA PARA CONCRETO, 2 MIXER, HERRAMIENTAS MANUALES.

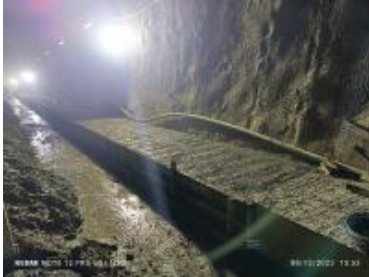
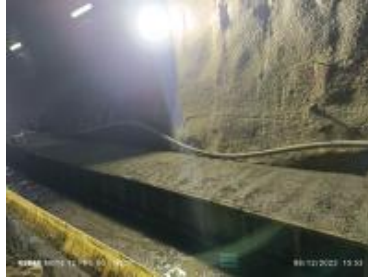
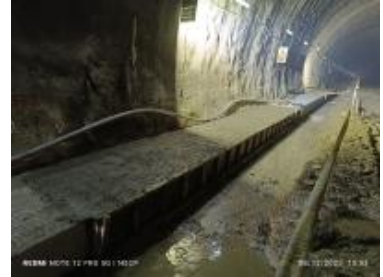
11

PROGRESIVA: KM7+374@7+386
VACIADO DE CONCRETO PARA ZAPATA HASTIAL IZQUIERDO.

MO: 1 CAPATAZ, 2 OPERADORES, 3 OPERARIOS, 2 OFICIALES, 2 PEONES.
EM: 1 VIBRADORA PARA CONCRETO, 2 MIXER, HERRAMIENTAS MANUALES.

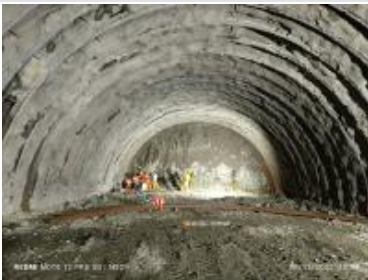
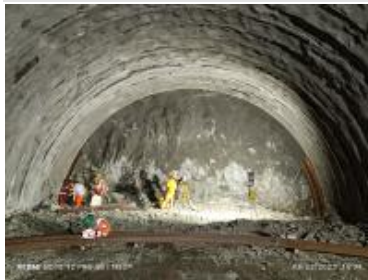
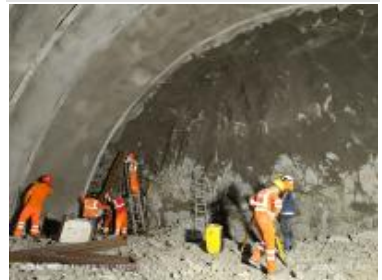
12

TRAMO: SALIDA-BAHÍA, PK7+810.5@7+809.5(FRENTE: PK7+809), ROCA TIPO V
 INSTALACIÓN DE MICROPILOTES EN ROCA TIPO V, INYECCIÓN DE LECHADA.
 EXCAVACIÓN DE ROCA TIPO V EN PORTAL DE SALIDA HACIA LA BAHÍA: EXCAVACIÓN EN CONTRA BÓVEDA PERFILADO EN CONTRA BÓVEDA DE ROCA TIPO V.
 LANZAMIENTO DE SHOTCRETE PARA SOSTENIMIENTO PREVENTIVO.
 ELIMINACIÓN DE MATERIAL EXCAVADO (ROCA TIPO V).
 REPLANTEO Y NIVELACIÓN DE CIMBRAS Y CONTROL DE LA EXCAVACIÓN.
 INSTALACIÓN DE CIMBRAS PARA ROCA TIPO V. (*LAS FOTOGRAFÍAS SIGUIENTES SON DE ESTA ACTIVIDAD).
 INSTALACIÓN DE CIMBRAS PARA ROCA TIPO V: EN 2DA FASE
 LANZAMIENTO DE SHOTCRETE PARA REFUERZO DEL ÁREA EXCAVADA Y DE LA CIMBRA O CERCHA.
 LANZAMIENTO DE SHOTCRETE EN CONTRA BÓVEDA.
 RELLENO EN CONTRA BÓVEDA CON MATERIAL PROPIO.

SE APRECIA ACTIVIDADES PROPIAS A LA EXCAVACIÓN DE ROCA TIPO V Y ACTIVIDADES QUE SE GENERAN DESPUES DE ESTA, EN EL PORTAL DE SALIDA DEL TÚNEL HACIA LA BAHÍA; EL MATERIAL EXCAVADO SE PROCEDE A ELIMINAR AL DME KM4+980. LUEGO DE LA VERIFICACIÓN DE LAS ACTIVIDADES Y PREVIA LA AUTORIZACIÓN DE LA SUPERVISIÓN SE PROCEDE A REALIZAR EL LANZAMIENTO DE SHOTCRETE PARA REFUERZO DEL ÁREA EXCAVADA, LUEGO SE REALIZA LA INSTALACIÓN DE CIMBRAS O CERCHAS PARA ROCA TIPO V PARA PROSEGUIR CON EL LANZAMIENTO DE SHOTCRETE PARA REFUERZO, ES NECESARIO INDICAR QUE, YA INSTALADAS LAS CIMBRAS O CERCHAS, EN 8M SE PROCEDE INSTALAR LOS MICROPILOTES EN ROCA TIPO V (12M CON TRASLAPE DE 4M) E INYECCIÓN DE LECHADA EN LOS MICROPILOTES. TAMBIEN SE PROCEDE A HACER LA INSTALACIÓN DE LA CIMBRAS 2DA FACE Y CONTINUAR CON LOS TRABAJOS EN CONTRABOVEDA.

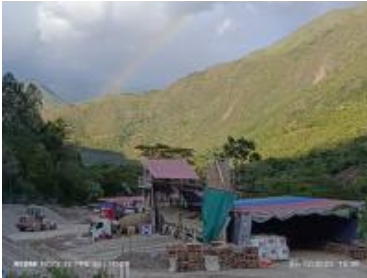
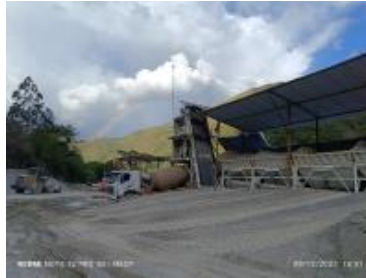
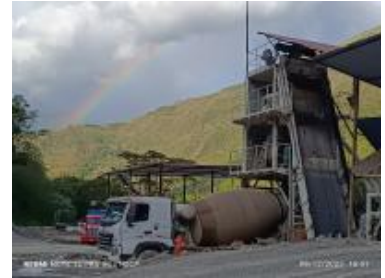
13

PLANTA DE CONCRETO: PRODUCCIÓN DE CONCRETO, PRODUCCIÓN DE SHOTCRETE PARA EL TÚNEL.

SE APRECIA A LOS COLABORADORES QUE ESTAN DIRECTAMENTE EN CONTACTO CON LOS INSUMOS PARA LA MEZCLA DE CONCRETO Y SHOTCRETE, SIN RESPIRADORES (FULL FACE). SE APRECIA PRODUCCIÓN DE CONCRETO, PRODUCCIÓN DE SHOTCRETE PARA EL TÚNEL CON SU RESPECTIVO CONTROL DE CALIDAD.

• Se aprecia presencia de prevencionistas o personal de seguridad en campo realizando la señalización preventiva, controlando el uso de los EPPs; por otra parte, ya que se cuenta con actividades en obra de turno nocturno se recomienda tener las medidas adecuadas de seguridad y prevención para todas las actividades a ejecutarse, se recomienda mayor limpieza en obra; asimismo entrega de los EPPs.

- Se recomienda al contratista continuar con la programación de las actividades en cumplimiento al cronograma actual aprobado. Se recomienda constante mantenimiento de sus equipos y maquinarias; por otra parte, recomienda al contratista hacer entrega de EPPs a los colaboradores en obra.
