BITACORA ELECTRÓNICA DE OBRA

INFORME Y/O REPORTE N°142_CONTRATO N°68-2023-MNT. TÚNEL MACHUPICCHU/NSCP.2023.

Obra: "MEJORAMIENTO DE LA CARRETERA SANTA MARÍA - SANTA TERESA - PUENTE HIDROELÉCTRICA MACHUPICCHU, ITEM B.- CONSTRUCCIÓN DE TÚNEL Y ACCESOS".

Panel Fotográfico de la Bitacora de Obras

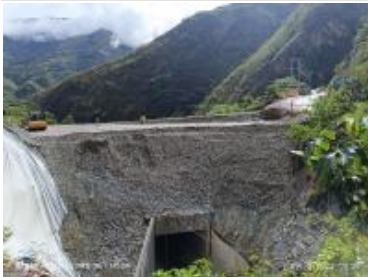
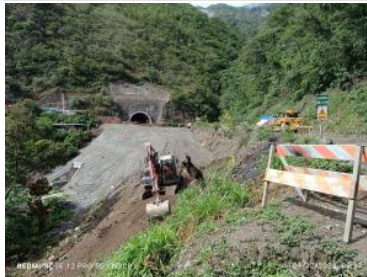
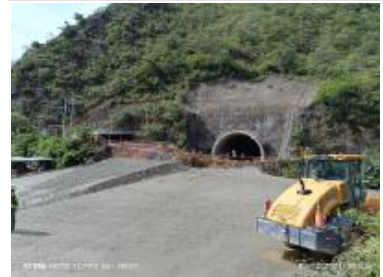
PROGRESIVA: KM6+200
CONFORMACIÓN DE RELLENO DE ALCANTARILLA MCA 5x5M.
DESQUINCHE TALUD.

SE APRECIA EL RELLENO Y COMPACTADO CON MATERIAL ZARANDEADO PARA RELLENO EN LA ALCANTARILLA MCA DE 5x5M. SE APRECIA QUE FALTA POR RELLENAR ENTRE 0.50 M - 1.00M.
MO: 1 INGENIERO ASISTENTE DE OBRAS DE ARTE, 1 CAPATAZ, 11 OPERADORES, 1 OFICIAL O PERSONAL DE PISO, 1 VIGÍA, 1 PREVENCIÓNISTA (SSOMA).
EM: 1 TRACTOR SOBRE ORUGA, 1 RODILLO COMPACTADOR LISO, 8 VOLQUETES, 1 EXCAVADORA SOBRE ORUGA, HERRAMIENTAS MANUALES.

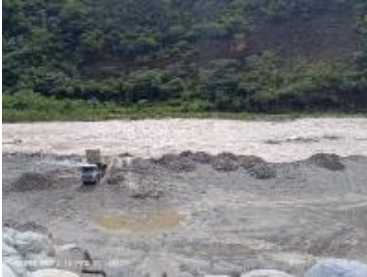
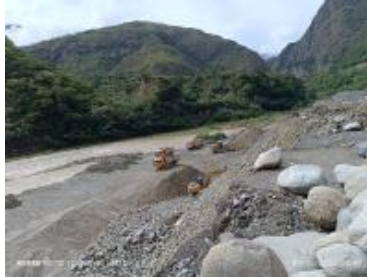
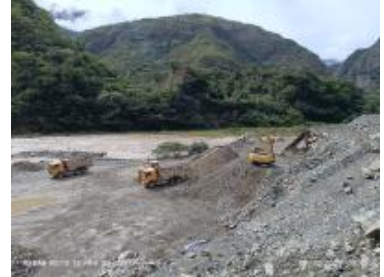
PROGRESIVA: KM 4+980
ELIMINACIÓN DE MATERIAL EXCAVADO PROVENIENTE DE LOS TRABAJOS EN TÚNEL.
ZARANDEO PARA MATERIAL DE RELLENO.
TRANSPORTE DE MATERIAL DE RELLENO PARA LA ALCANTARILLA.

MO: 1 PREVENICIONISTA (SSOMA), 1 CAPATAZ, 12 OPERADORES, 1 PERSONAL DE PISO, 1 VIGÍA O CONTROLADOR.
EM: 2 EXCAVADORAS SOBRE ORUGA, 8 VOLQUETES, 2 CARGADOR FRONTAL.

- Se recomienda prevenir la seguridad en el DME KM4+980 teniendo en cuenta las constantes precipitaciones pluviales (lluvias de moderada a alta intensidad).

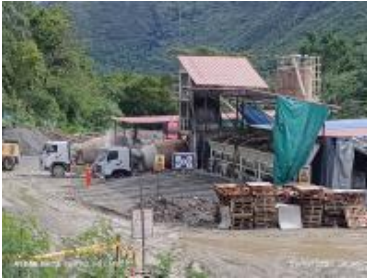
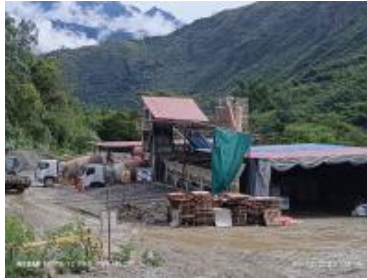
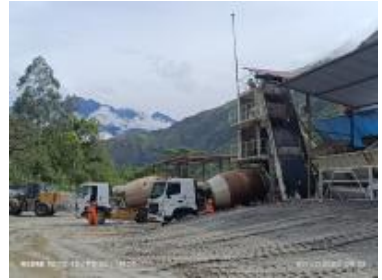
PLANTA DE CONCRETO: PRODUCCIÓN DE CONCRETO, PRODUCCIÓN DE SHOTCRETE PARA EL TÚNEL.

SE APRECIA A LOS COLABORADORES QUE ESTAN DIRECTAMENTE EN CONTACTO CON LOS INSUMOS PARA LA MEZCLA DE CONCRETO Y SHOTCRETE, SIN RESPIRADORES (FULL FACE). SE APRECIA PRODUCCIÓN DE CONCRETO, PRODUCCIÓN DE SHOTCRETE PARA EL TÚNEL CON SU RESPECTIVO CONTROL DE CALIDAD.

- Se recomienda al contratista continuar con la programación de las actividades en cumplimiento al cronograma actual aprobado. Se recomienda constante mantenimiento de sus equipos y maquinarias; por otra parte, recomienda al contratista hacer entrega de EPPs a los colaboradores en obra.

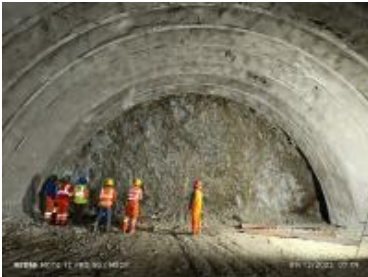
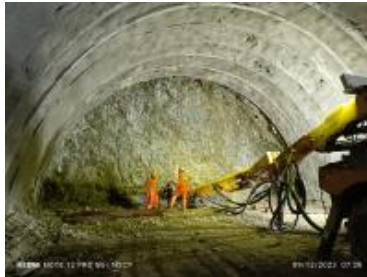
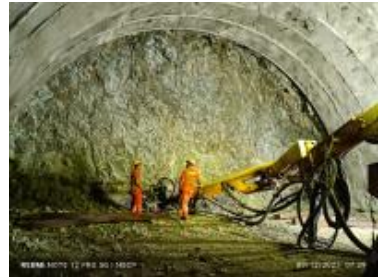
SE APRECIA ACTIVIDADES PROPIAS A LA EXCAVACIÓN DE ROCA TIPO V Y ACTIVIDADES QUE SE GENERAN DESPUES DE ESTA, EN EL PORTAL DE SALIDA DEL TUNEL HACIA LA BAHÍA; EL MATERIAL EXCAVADO SE PROCEDE A ELIMINAR AL DME KM4+980. LUEGO DE LA VERIFICACIÓN DE LAS ACTIVIDADES Y PREVIA LA AUTORIZACIÓN DE LA SUPERVISIÓN SE PROCEDE A REALIZAR EL LANZAMIENTO DE SHOTCRETE PARA REFUERZO DEL ÁREA EXCAVADA, LUEGO SE REALIZA LA INSTALACIÓN DE CIMBRAS O CERCHAS PARA ROCA TIPO V PARA PROSEGUIR CON EL LANZAMIENTO DE SHOTCRETE PARA REFUERZO, ES NECESARIO INDICAR QUE, YA INSTALADAS LAS CIMBRAS O CERCHAS, EN 8M SE PROCEDE A INSTALAR LOS MICROPILOTES EN ROCA TIPO V (12M CON TRASLAPE DE 4M) E INYECCIÓN DE LECHADA EN LOS MICROPILOTES. TAMBIEN SE PROCEDE A HACER LA INSTALACIÓN DE LA CIMBRAS 2DA FACE Y CONTINUAR CON LOS TRABAJOS EN CONTRABÓVEDA.
 MO: 1 ESPECIALISTA DE TUNEL, 1 CAPATAZ, 13 OPERADORES, 1 OPERARIO, 4 OFICIALES, 1 TÉCNICO ELECTRICISTA, 1 MECÁNICO, 1 VIGÍA, 1 TOPOGRAFO, 1 AUXILIAR DE TOPOGRAFIA, 1 PREVENIONISTA (SSOMA).

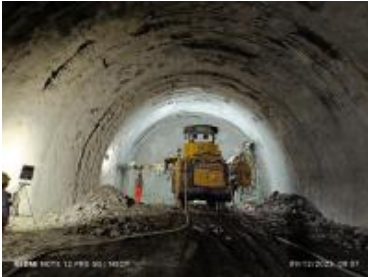
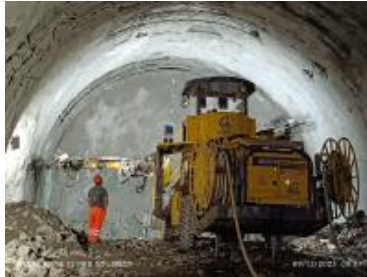
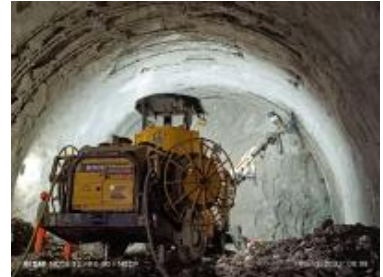
SE CONTINUA CON LA EJECUCIÓN DEL ADICIONAL N°10. SE APRECIA PROCESOS CONSTRUCTIVOS DE PERFORACIÓN, VOLADURA, EXCAVACIÓN DE ROCA TIPO IV EN BAHÍA HACIA PORTAL DE SALIDA DEL TÚNEL, ELIMINACIÓN DE ROCA TIPO IV, INSTALACIÓN DE PERNOS, CIMBRAS O CERCHAS PARA ROCA TIPO IV, LUEGO DE LA VERIFICACIÓN DE LAS ACTIVIDADES Y PREVIA LA AUTORIZACIÓN DE LA SUPERVISIÓN SE PROCEDE A REALIZAR EL LANZAMIENTO DE SHOTCRETE PARA REFUERZO DEL ÁREA EXCAVADA Y DE LA CIMBRA INSTALADA; ACTIVIDADES QUE SE VIENEN REALIZANDO EN LOS TURNOS DIURNO Y NOCTURNO.
 MO: 1 ESPECIALISTA DE HIDROLOGÍA E HIDRÁULICA SUPERVISIÓN, 1 ESPECIALISTA DE GEOLOGÍA Y GEOTECNIA SUPERVISIÓN, 1 ESPECIALISTA DE OBRAS DE ARTE SUPERVISIÓN, 1 ESPECIALISTA DE SEGURIDAD SUPERVISIÓN, 1 LABORATORISTA DE LA SUPERVISIÓN, 1 ASISTENTE DE TOPOGRAFÍA Y 1 AUXILIAR DE LA SUPERVISIÓN, 1 INGENIERO DE TÚNEL, 1 PREVENCIÓNISTA (SSOMA), 1 CAPATAZ, 17 OPERADORES, 6 OPERARIOS, 4 OFICIALES, 1 TÉCNICO ELECTRICISTA, 1 MECÁNICO, 1 VIGÍA, 1 TOPOGRAFO, 1 AUXILIAR DE TOPOGRAFÍA, 1 AYUDANTE DE TOPOGRAFÍA.

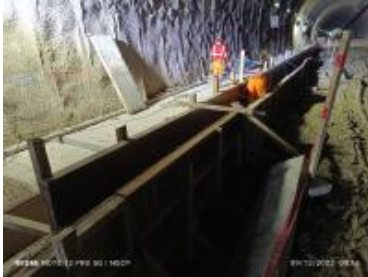
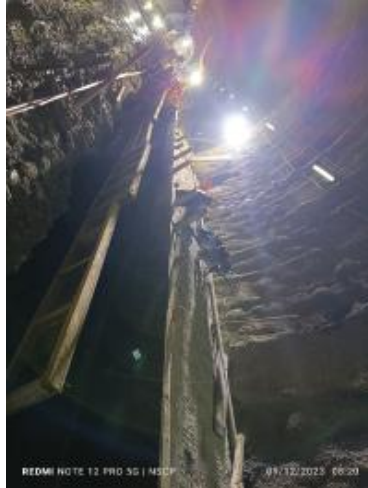
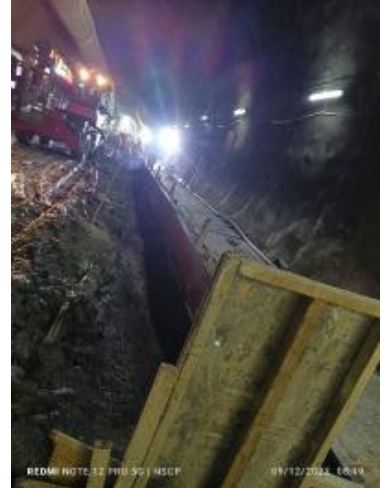
PROGRESIVA: KM7+320@7+350
ENCOFRADO DE RIEL IZQUIERDO.

SE EJECUTA ENCOFRADO DE RIEL POR PROCESO CONSTRUCTIVO PARA EL TRANSPORTE DEL ENCOFRADO METÁLICO Y CARRO ENCOFRADOR DEL REVESTIMIENTO, A COSTO DEL CONTRATISTA
MO: 3 OPERARIOS, 2 OFICIALES.
EM: 1 AMOLADORA, 1 TALADRO, HERRAMIENTAS MANUALES.
