## BITACORA ELECTRÓNICA DE OBRA

INFORME Y/O REPORTE N°145\_CONTRATO N°68-2023-MNT. TÚNEL MACHUPICCHU/NSCP.2023.

Obra: "MEJORAMIENTO DE LA CARRETERA SANTA MARÍA - SANTA TERESA - PUENTE HIDROELÉCTRICA MACHUPICCHU, ITEM B.- CONSTRUCCIÓN DE TÚNEL Y ACCESOS".

## PANEL FOTOGRAFICO

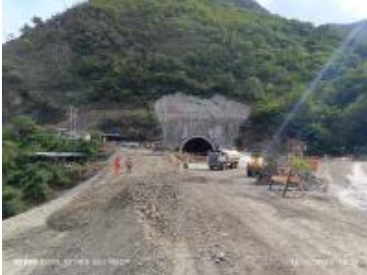
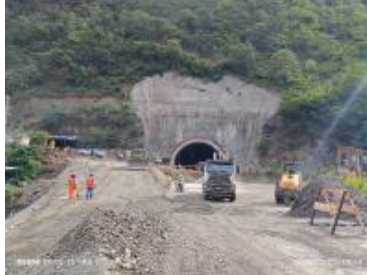
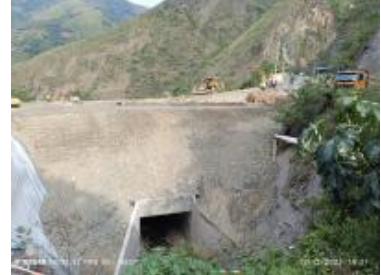
PROGRESIVA: KM6+200  
CONFORMACIÓN DE RELLENO DE ALCANTARILLA MCA 5x5M.  
PERFILADO DE TALUD DE RELLENO.  
CONTROL DE CALIDAD DE RELLENO: ENSAYO DE DENSIDAD DE CAMPO.  
VISITA DE PACRI DE PVN.

VISITA DEL ING. MIGUEL RUIZ DE PACRI DE PVN.  
SE APRECIA EL RELLENO Y COMPACTADO CON MATERIAL ZARANDEADO PARA RELLENO EN LA ALCANTARILLA MCA DE 5x5M. SE OBSERVA PERFILADO DEL LAS TALUDES DEL RELLENO, ASIMISMO SE REALIZA EL ENSAYO DE DENSIDAD DE CAMPO MÉTODO CONO DE ARENA.  
MO: 1 INGENIERO ASISTENTE DE OBRAS DE ARTE, 1 CAPATAZ, 11 OPERADORES, 2 OFICIAL O PERSONAL DE PISO, 1 VIGÍA, 1 PREVENCIÓNISTA (SSOMA), 1 TÉCNICO DE LABORATORIO, 1 AUXILIAR DE LABORATORIO DEL CONTRATISTA.  
EM: 1 TRACTOR SOBRE ORUGA, 1 RODILLO COMPACTADOR LISO, 8 VOLQUETES, 1 EXCAVADORA SOBRE ORUGA, HERRAMIENTAS MANUALES, EQUIPO DE DENSIDAD DE CAMPO -MÉTODO CONO DE ARENA.

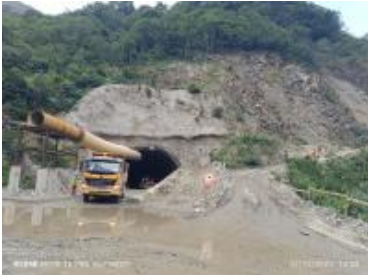
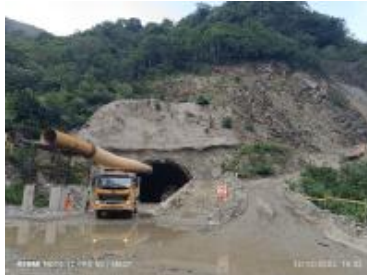
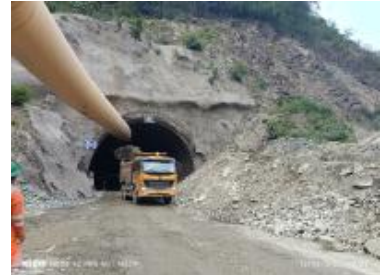
TRAMO: SALIDA-BAHÍA, CONTRA BÓVEDA PK815.5 -PK7+829.5(PK7+807 FRENTE), ROCA TIPO V  
 INSTALACIÓN DE MICROPILOTES EN ROCA TIPO V, INYECCIÓN DE LECHADA.  
 EXCAVACIÓN DE ROCA TIPO V EN PORTAL DE SALIDA HACIA LA BAHÍA: EXCAVACIÓN EN CONTRA BÓVEDA PERFILADO EN CONTRA BÓVEDA DE ROCA TIPO V. (\*LAS FOTOGRAFÍAS SIGUIENTES SON DE ESTA ACTIVIDAD).  
 LANZAMIENTO DE SHOTCRETE PARA SOSTENIMIENTO PREVENTIVO.  
 ELIMINACIÓN DE MATERIAL EXCAVADO (ROCA TIPO V). (\*LAS FOTOGRAFÍAS SIGUIENTES SON DE ESTA ACTIVIDAD).  
 REPLANTEO Y NIVELACIÓN DE CIMBRAS Y CONTROL DE LA EXCAVACIÓN.  
 INSTALACIÓN DE CIMBRAS PARA ROCA TIPO V.  
 INSTALACIÓN DE CIMBRAS PARA ROCA TIPO V: EN 2DA FASE  
 LANZAMIENTO DE SHOTCRETE PARA REFUERZO DEL ÁREA EXCAVADA Y DE LA CIMBRA O CERCHA.  
 LANZAMIENTO DE SHOTCRETE EN CONTRA BÓVEDA.  
 RELLENO EN CONTRA BÓVEDA CON MATERIAL PROPIO.

SE APRECIA ACTIVIDADES PROPIAS A LA EXCAVACIÓN DE ROCA TIPO V Y ACTIVIDADES QUE SE GENERAN DESPUES DE ESTA, EN EL PORTAL DE SALIDA DEL TUNEL HACIA LA BAHÍA; EL MATERIAL EXCAVADO SE PROCEDE A ELIMINAR AL DME KM4+980. LUEGO DE LA VERIFICACIÓN DE LAS ACTIVIDADES Y PREVIA LA AUTORIZACIÓN DE LA SUPERVISIÓN SE PROCEDE A REALIZAR EL LANZAMIENTO DE SHOTCRETE PARA REFUERZO DEL ÁREA EXCAVADA, LUEGO SE REALIZA LA INSTALACIÓN DE CIMBRAS O CERCHAS PARA ROCA TIPO V PARA PROSEGUIR CON EL LANZAMIENTO DE SHOTCRETE PARA REFUERZO, ES NECESARIO INDICAR QUE, YA INSTALADAS LAS CIMBRAS O CERCHAS, EN 8M SE PROCEDE INSTALAR LOS MICROPILOTES EN ROCA TIPO V (12M CON TRASLAPE DE 4M) E INYECCIÓN DE LECHADA EN LOS MICROPILOTES. TAMBIÉN SE PROCEDE A HACER LA INSTALACIÓN DE LA CIMBRAS 2DA FASE Y CONTINUAR CON LOS TRABAJOS EN CONTRA BÓVEDA.  
 MO: 1 ESPECIALISTA DE TUNEL, 1 CAPATAZ, 13 OPERADORES, 1 OPERARIO, 4 OFICIALES, 1 TÉCNICO ELECTRICISTA, 1 MECÁNICO, 1 VIGÍA, 1 TOPOGRAFO, 1 AUXILIAR DE TOPOGRAFÍA, 1 PREVENIONISTA (SSOMA).

EM: 1 MARTILLO HIDRÁULICO (PICOTÓN), 1 CARGADOR FRONTAL, 4 VOLQUETES, 1 JUMBO, 1 TELEHANDLER, 1 EQUIPO ROBOTIZADO PARA LANZAMIENTO DE SHOTCRETE, 4 MIXERES, HERRAMIENTAS MANUALES, 1 ESTACIÓN TOTAL ROBÓTICA.

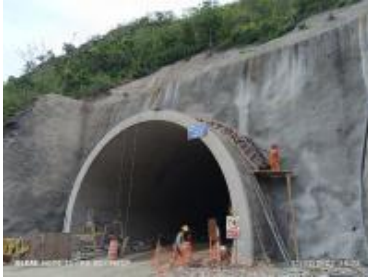
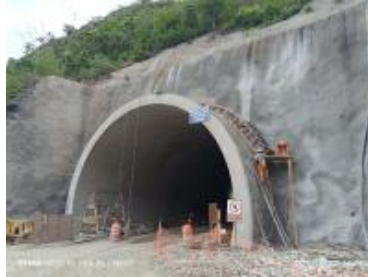
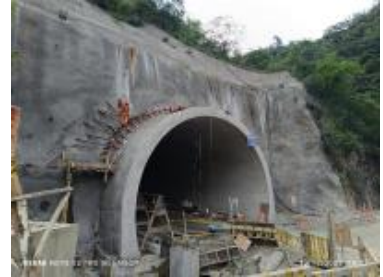
6

PROGRESIVA: KM6+240  
ENCOFRADO PARA VIGA (COLLARÍN) DEL FALSO TÚNEL DE ENTRADA.

MO: 1 CAPATAZ, 1 PARAMEDICO, 3 OPERARIOS, 1 OPERADOR.  
EM: 1 TELEHANDER, ESCALERAS, HERRAMIENTAS MANUALES.

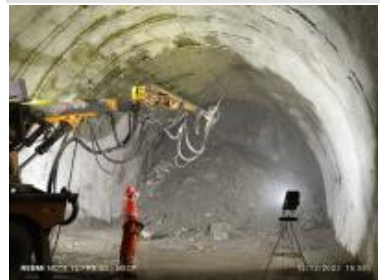
8

TRAMO: BAHÍA -SALIDA, PK7+701-PK7+704(FRENTE), ROCA TIPO IV  
 PERFORACIÓN EN ROCA TIPO IV.  
 DISPOSICIÓN O CARGUÍO DE EXPLOSIVOS.  
 EXCAVACIÓN DE ROCA TIPO IV EN BAHÍA HACIA PORTAL DE SALIDA.  
 ELIMINACIÓN DE ROCA TIPO IV.  
 LANZAMIENTO DE SHOTCRETE PREVENTIVO PARA REFUERZO DEL ÁREA EXCAVADA.  
 PERFILADO ROCA TIPO IV.  
 INSTALACIÓN DE CIMBRAS O CERCHAS, PERNOS PARA ROCA TIPO IV.  
 LANZAMIENTO DE SHOTCRETE PARA REFUERZO DEL ÁREA EXCAVADA Y DE LA CIMBRA O CERCHA. (\* LAS FOTOGRAFÍAS SIGUIENTES HACEN REFERENCIA A ESTA ACTIVIDAD).

SE OBSERVA DESPRENDIMIENTO (DERRUMBE) DE TERRENO NATURAL DE LA BÓVEDA ASIMISMO SE APRECIA PRESENCIA PUNTOS DE AGUA CON FLUJO CONSTANTEMENTE.  
 SE CONTINUA CON LA EJECUCIÓN DEL ADICIONAL N°10. SE APRECIA PROCESOS CONSTRUCTIVOS DE PERFORACIÓN, VOLADURA, EXCAVACIÓN DE ROCA TIPO IV EN BAHÍA HACIA PORTAL DE SALIDA DEL TÚNEL, ELIMINACIÓN DE ROCA TIPO IV, INSTALACIÓN DE PERNOS, CIMBRAS O CERCHAS PARA ROCA TIPO IV, LUEGO DE LA VERIFICACIÓN DE LAS ACTIVIDADES Y PREVIA LA AUTORIZACIÓN DE LA SUPERVISIÓN SE PROCEDE A REALIZAR EL LANZAMIENTO DE SHOTCRETE PARA REFUERZO DEL ÁREA EXCAVADA Y DE LA CIMBRA INSTALADA; ACTIVIDADES QUE SE VIENEN REALIZANDO EN LOS TURNOS DIURNO Y NOCTURNO.  
 MO: 1 ESPECIALISTA DE HIDROLOGÍA E HIDRÁULICA SUPERVISIÓN, 1 ESPECIALISTA DE GEOLOGÍA Y GEOTECNIA SUPERVISIÓN, 1 ESPECIALISTA DE OBRAS DE ARTE SUPERVISIÓN, 1 ESPECIALISTA DE SEGURIDAD SUPERVISIÓN, 1 LABORATORISTA DE LA SUPERVISIÓN, 1 ASISTENTE DE TOPOGRAFÍA Y 1 AUXILIAR DE LA SUPERVISIÓN, 1 INGENIERO DE TÚNEL, 1 PREVENCIÓNISTA (SSOMA), 1 CAPATAZ, 16 OPERADORES, 6 OPERARIOS, 4 OFICIALES, 1 TÉCNICO ELECTRICISTA, 1 MECÁNICO, 1 VIGÍA, 1 TOPOGRAFO, 1 AUXILIAR DE TOPOGRAFÍA, 1 AYUDANTE DE TOPOGRAFÍA.

EM: 1 MARTILLO HIDRÁULICO (PICOTÓN), 1 JUMBO, 1 TELEHANDLER, 1 EQUIPO ROBOTIZADO PARA LANZAMIENTO DE SHOTCRETE, 4 MIXERES, HERRAMIENTAS MANUALES, 1 ESTACIÓN TOTAL ROBÓTICA, 1 EXCAVADORA SOBRE ORUGA, 2 CARGADORES FRONTALES, 5 VOLQUETES.

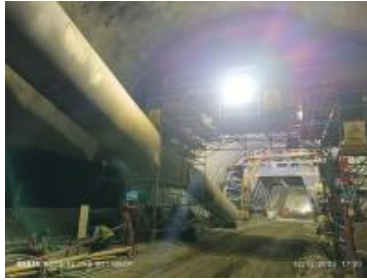
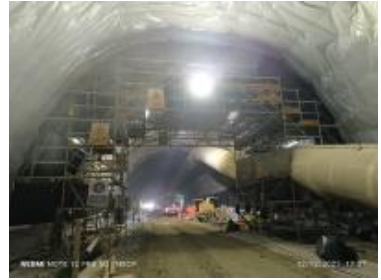
9

PROGRESIVA: KM 7+175  
IMPERMEABILIZACIÓN: INSTALACIÓN GEOTEXTIL, LAMINA DE IMPERMEABILIZACIÓN DE 2MM, TUBERÍA DE Ø110MM,  
IMPERMEABILIZACIÓN CON GEOTEXTIL DEL HASTIAL DERECHO E IZQUIERDO DEL KM7+175-KM7+230.

MO: 1 INGENIERO ASISTENTE DE OBRAS DE ARTE, 1 INGENIERO ASISTENTE DE CONTROL DE CALIDAD, 1 CAPATAZ, 1 PREVENICIONISTAS (SSOMA) CONTRATISTA, 3 OFICIALES, 1 PEÓN, 1 OPERADOR.  
EM: 1 TELEHANDER, 2 SOLDADORAS LAMINA PVC, HERRAMIENTAS MANUALES.

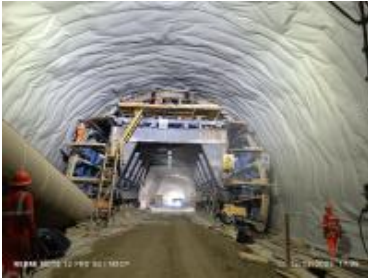
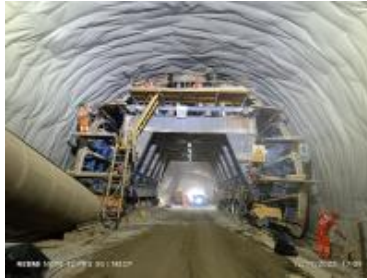
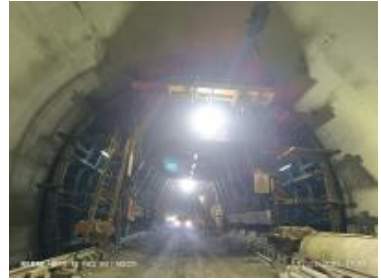
10

PROGRESIVA: KM7+155.35 @ KM7+167  
ENCOFRADO DE CONCRETO F'C=300KG/CM PARA REVESTIMIENTO DEL TÚNEL

ENCOFRADO DE CONCRETO REVESTIMIENTO F'C=300KG/CM3 DEL TÚNEL (SECCIÓN DEL ENCOFRADO DEL ANDAMIO DESLIZANTE DE 12M - PAVIMENTADORA DE CONCRETO).  
MO: 1 INGENIERO ASISTENTE DE OBRAS DE ARTE, 1 PREVENCIONISTA, 1 CAPATAZ, 5 OPERADORES, 1 OPERARIO, 1 OFICIAL, 1 TÉCNICO DE CONTROL DE CALIDAD.  
EM: 1 TELEHANDLER, 1 BOMBA PARA CONCRETO, 1 ENCOFRADO METÁLICO Y CARRO Y TRANSPORTADOR (12 M), 2 VIBRADORES PARA CONCRETO, 4 VIBRADORES INCORPORADOS EN EL ENCOFRADO METÁLICO, 2 AMOLADORAS, 2 TALADROS, HERRAMIENTAS MANUALES.

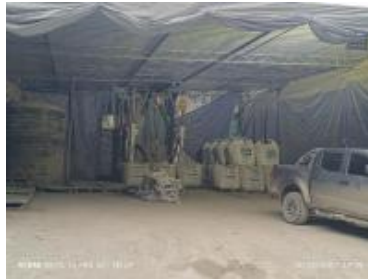
12

PLANTA DE CONCRETO: PRODUCCIÓN DE CONCRETO, PRODUCCIÓN DE SHOTCRETE PARA EL TÚNEL.

SE APRECIA QUE, LOS COLABORADORES QUE ESTAN DIRECTAMENTE EN CONTACTO CON LOS INSUMOS PARA LA MEZCLA DE CONCRETO Y SHOTCRETE, SIN RESPIRADORES (FULL FACE).

SE APRECIA PRODUCCIÓN DE CONCRETO PARA CAZ.

EM: 1 CARGADOR FRONTAL, 1 MIXER, 1 PLANTA DE CONCRETO, 1 EQUIPO COMPLETO DE CONO DE ABRAMS PARA MEDIR EL SLUMP, HERRAMIENTAS MANUALES.

- Se recomienda al contratista continuar con la programación de las actividades en cumplimiento al cronograma actual aprobado. Se recomienda constante mantenimiento de sus equipos y maquinarias; por otra parte, recomienda al contratista hacer entrega de EPPs a los colaboradores en obra.
