BITACORA ELECTRÓNICA DE OBRA

INFORME Y/O REPORTE N°145_CONTRATO N°68-2023-MNT. TÚNEL MACHUPICCHU/NSCP.2023.

Obra: "MEJORAMIENTO DE LA CARRETERA SANTA MARÍA - SANTA TERESA - PUENTE HIDROELÉCTRICA MACHUPICCHU, ITEM B.- CONSTRUCCIÓN DE TÚNEL Y ACCESOS".

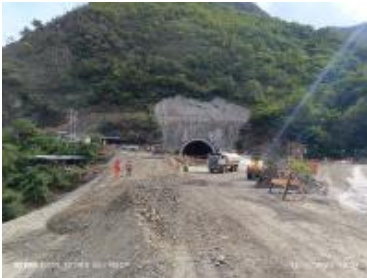
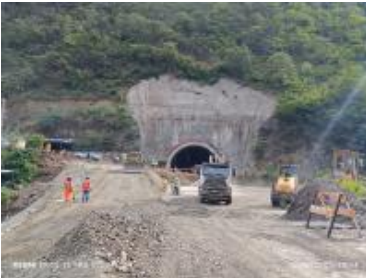
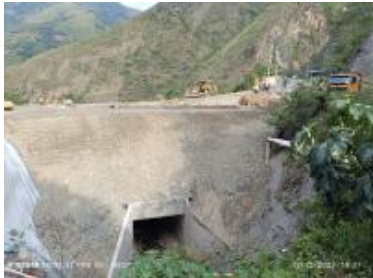
PROGRESIVA: KM6+200
CONFORMACIÓN DE RELLENO DE ALCANTARILLA MCA 5x5M.
PERFILADO DE TALUD DE RELLENO.
CONTROL DE CALIDAD DE RELLENO: ENSAYO DE DENSIDAD DE CAMPO.
VISITA DE PACRI DE PVN.

VISITA DEL ING. MIGUEL RUIZ DE PACRI DE PVN.
SE APRECIA EL RELLENO Y COMPACTADO CON MATERIAL ZARANDEADO PARA RELLENO EN LA ALCANTARILLA MCA DE 5x5M. SE OBSERVA PERFILADO DEL LAS TALUDES DEL RELLENO, ASIMISMO SE REALIZA EL ENSAYO DE DENSIDAD DE CAMPO MÉTODO CONO DE ARENA.
MO: 1 INGENIERO ASISTENTE DE OBRAS DE ARTE, 1 CAPATAZ, 11 OPERADORES, 2 OFICIAL O PERSONAL DE PISO, 1 VIGÍA, 1 PREVENCIÓNISTA (SSOMA), 1 TÉCNICO DE LABORATORIO, 1 AUXILIAR DE LABORATORIO DEL CONTRATISTA.
EM: 1 TRACTOR SOBRE ORUGA, 1 RODILLO COMPACTADOR LISO, 8 VOLQUETES, 1 EXCAVADORA SOBRE ORUGA, HERRAMIENTAS MANUALES, EQUIPO DE DENSIDAD DE CAMPO -MÉTODO CONO DE ARENA.

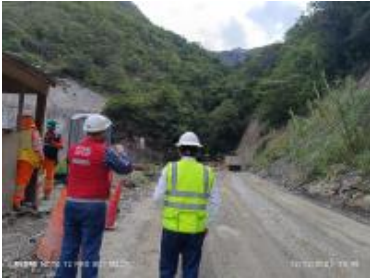
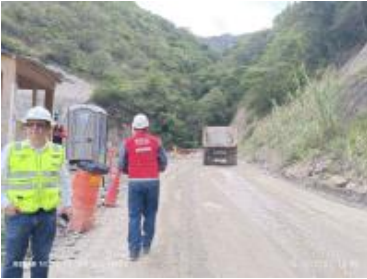
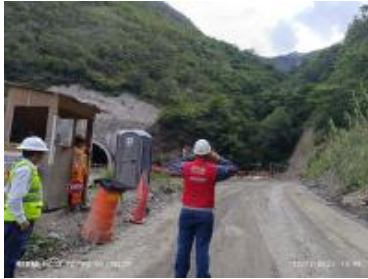
PROGRESIVA: KM6+200
VISITA DE ESPECIALISTA DERECHO DE VÍA.

VISITA DE ESPECIALISTA DERECHO DE VÍA DEL ING. MIGUEL RUÍZ, PARA EVALUAR EL ÁREA DE DERECHO DE VÍA PARA LA REUBICACIÓN DE LA CASETA DE CONTROL, EN COORDINACIÓN CON LA SUPERVISIÓN Y CONTRATISTA.

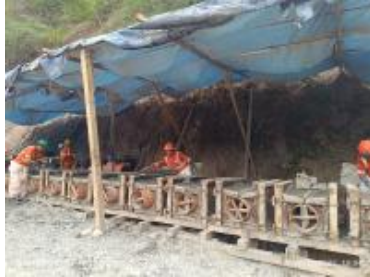
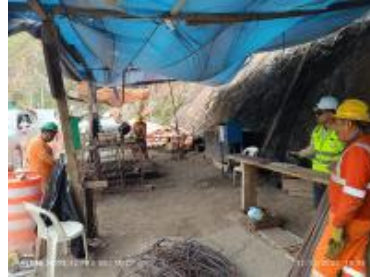
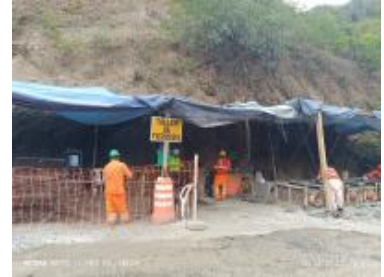
PROGRESIVA: KM6+260 (ACCESO PROVISIONAL AL TÚNEL)
TALLER PROVISIONAL DE CARPINTERÍA METÁLICA Y DE MADERA.
VACIADO DE CONCRETO PARA CAJAS CAZ.

SE APRECIA QUE AL DÍA SE EJECUTA 10 UNIDADES DE CAZ PREFABRICADOS.
MO: 1 ESPECIALISTA DE OBRAS DE ARTE, 1 INGENIERO ASISTENTE DE OBRAS DE ARTE, 1
CAPATAZ, 1 OPERADOR, 3 OPERARIOS, 2 OFICIALES.
EM: 1 AMOLADORA, 1 MIXER, 1 VIBRADORA PARA CONCRETO.

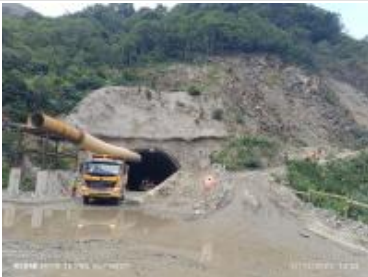
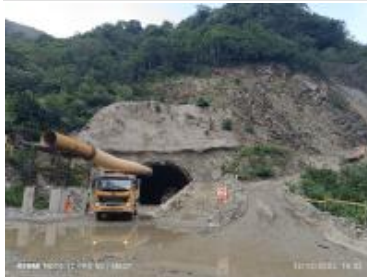
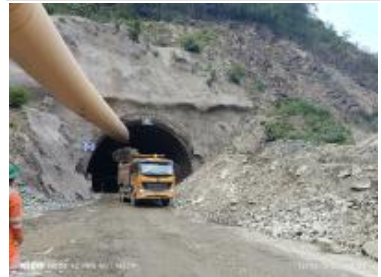
TRAMO: SALIDA-BAHÍA, CONTRA BÓVEDA PK815.5 -PK7+829.5(PK7+807 FRENTE), ROCA TIPO V
 INSTALACIÓN DE MICROPILOTES EN ROCA TIPO V, INYECCIÓN DE LECHADA.
 EXCAVACIÓN DE ROCA TIPO V EN PORTAL DE SALIDA HACIA LA BAHÍA: EXCAVACIÓN EN CONTRA BÓVEDA PERFILADO EN CONTRA BÓVEDA DE ROCA TIPO V. (*LAS FOTOGRAFÍAS SIGUIENTES SON DE ESTA ACTIVIDAD).
 LANZAMIENTO DE SHOTCRETE PARA SOSTENIMIENTO PREVENTIVO.
 ELIMINACIÓN DE MATERIAL EXCAVADO (ROCA TIPO V). (*LAS FOTOGRAFÍAS SIGUIENTES SON DE ESTA ACTIVIDAD).
 REPLANTEO Y NIVELACIÓN DE CIMBRAS Y CONTROL DE LA EXCAVACIÓN.
 INSTALACIÓN DE CIMBRAS PARA ROCA TIPO V.
 INSTALACIÓN DE CIMBRAS PARA ROCA TIPO V: EN 2DA FASE
 LANZAMIENTO DE SHOTCRETE PARA REFUERZO DEL ÁREA EXCAVADA Y DE LA CIMBRA O CERCHA.
 LANZAMIENTO DE SHOTCRETE EN CONTRA BÓVEDA.
 RELLENO EN CONTRA BÓVEDA CON MATERIAL PROPIO.

SE APRECIA ACTIVIDADES PROPIAS A LA EXCAVACIÓN DE ROCA TIPO V Y ACTIVIDADES QUE SE GENERAN DESPUES DE ESTA, EN EL PORTAL DE SALIDA DEL TUNEL HACIA LA BAHÍA; EL MATERIAL EXCAVADO SE PROCEDE A ELIMINAR AL DME KM4+980. LUEGO DE LA VERIFICACIÓN DE LAS ACTIVIDADES Y PREVIA LA AUTORIZACIÓN DE LA SUPERVISIÓN SE PROCEDE A REALIZAR EL LANZAMIENTO DE SHOTCRETE PARA REFUERZO DEL ÁREA EXCAVADA, LUEGO SE REALIZA LA INSTALACIÓN DE CIMBRAS O CERCHAS PARA ROCA TIPO V PARA PROSEGUIR CON EL LANZAMIENTO DE SHOTCRETE PARA REFUERZO, ES NECESARIO INDICAR QUE, YA INSTALADAS LAS CIMBRAS O CERCHAS, EN 8M SE PROCEDE INSTALAR LOS MICROPILOTES EN ROCA TIPO V (12M CON TRASLAPE DE 4M) E INYECCIÓN DE LECHADA EN LOS MICROPILOTES. TAMBIÉN SE PROCEDE A HACER LA INSTALACIÓN DE LA CIMBRAS 2DA FASE Y CONTINUAR CON LOS TRABAJOS EN CONTRA BÓVEDA.
 MO: 1 ESPECIALISTA DE TUNEL, 1 CAPATAZ, 13 OPERADORES, 1 OPERARIO, 4 OFICIALES, 1 TÉCNICO ELECTRICISTA, 1 MECÁNICO, 1 VIGÍA, 1 TOPOGRAFO, 1 AUXILIAR DE TOPOGRAFÍA, 1 PREVENIONISTA (SSOMA).

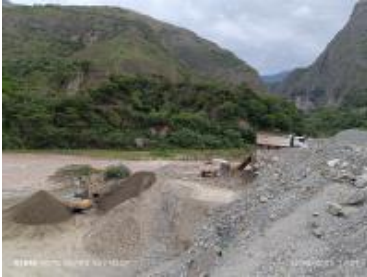
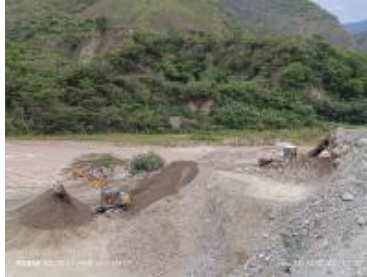
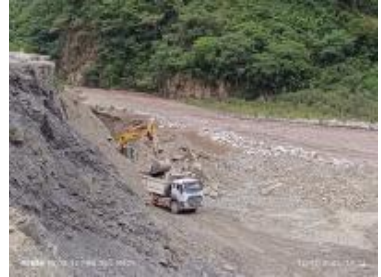
PROGRESIVA: KM 4+980
ELIMINACIÓN DE MATERIAL EXCAVADO PROVENIENTE DE LOS TRABAJOS EN TÚNEL.
ZARANDEO PARA MATERIAL DE RELLENO.
TRANSPORTE DE MATERIAL DE RELLENO PARA LA ALCANTARILLA.

- Se recomienda prevenir la seguridad en el DME KM4+980 teniendo en cuenta las constantes precipitaciones pluviales (lluvias de moderada a alta intensidad).

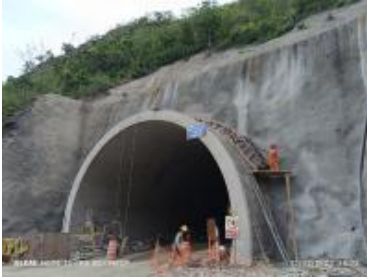
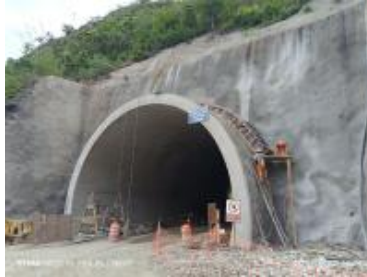
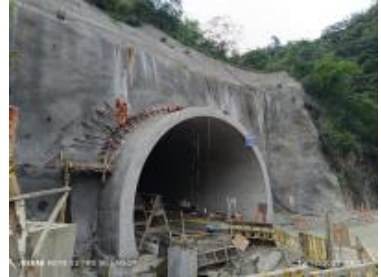
PROGRESIVA: KM6+240
ENCOFRADO PARA VIGA (COLLARÍN) DEL FALSO TÚNEL DE ENTRADA.

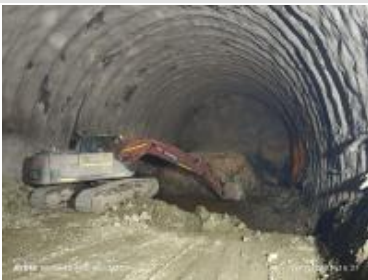
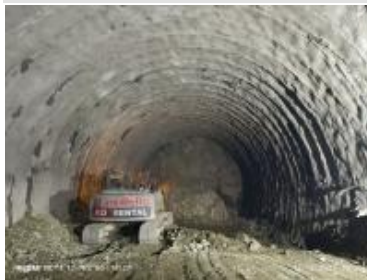
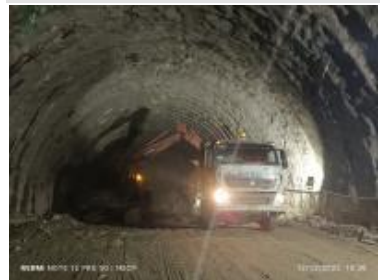
TRAMO: SALIDA-BAHÍA, CONTRA BÓVEDA PK815.5 -PK7+829.5(PK7+807 FRENTE), ROCA TIPO V
 INSTALACIÓN DE MICROPILOTES EN ROCA TIPO V, INYECCIÓN DE LECHADA.
 EXCAVACIÓN DE ROCA TIPO V EN PORTAL DE SALIDA HACIA LA BAHÍA: EXCAVACIÓN EN CONTRA BÓVEDA PERFILADO EN CONTRA BÓVEDA DE ROCA TIPO V. (*LAS FOTOGRAFÍAS SIGUIENTES SON DE ESTA ACTIVIDAD).
 LANZAMIENTO DE SHOTCRETE PARA SOSTENIMIENTO PREVENTIVO.
 ELIMINACIÓN DE MATERIAL EXCAVADO (ROCA TIPO V). (*LAS FOTOGRAFÍAS SIGUIENTES SON DE ESTA ACTIVIDAD).
 REPLANTEO Y NIVELACIÓN DE CIMBRAS Y CONTROL DE LA EXCAVACIÓN.
 INSTALACIÓN DE CIMBRAS PARA ROCA TIPO V.
 INSTALACIÓN DE CIMBRAS PARA ROCA TIPO V: EN 2DA FASE
 LANZAMIENTO DE SHOTCRETE PARA REFUERZO DEL ÁREA EXCAVADA Y DE LA CIMBRA O CERCHA.
 LANZAMIENTO DE SHOTCRETE EN CONTRA BÓVEDA.
 RELLENO EN CONTRA BÓVEDA CON MATERIAL PROPIO

SE OBSERVA EMISION DE HUMO NEGRO DE EXCAVADORA SOBRE ORUGA.
 SE APRECIA ACTIVIDADES PROPIAS A LA EXCAVACIÓN DE ROCA TIPO V Y ACTIVIDADES QUE SE GENERAN DESPUES DE ESTA, EN EL PORTAL DE SALIDA DEL TÚNEL HACIA LA BAHÍA; EL MATERIAL EXCAVADO SE PROCEDE A ELIMINAR AL DME KM4+980. LUEGO DE LA VERIFICACIÓN DE LAS ACTIVIDADES Y PREVIA LA AUTORIZACIÓN DE LA SUPERVISIÓN SE PROCEDE A REALIZAR EL LANZAMIENTO DE SHOTCRETE PARA REFUERZO DEL ÁREA EXCAVADA, LUEGO SE REALIZA LA INSTALACIÓN DE CIMBRAS O CERCHAS PARA ROCA TIPO V PARA PROSEGUIR CON EL LANZAMIENTO DE SHOTCRETE PARA REFUERZO, ES NECESARIO INDICAR QUE, YA INSTALADAS LAS CIMBRAS O CERCHAS, EN 8M SE PROCEDE INSTALAR LOS MICROPILOTES EN ROCA TIPO V (12M CON TRASLAPE DE 4M) E INYECCIÓN DE LECHADA EN LOS MICROPILOTES. TAMBIÉN SE PROCEDE A HACER LA INSTALACIÓN DE LA CIMBRAS 2DA FASE Y CONTINUAR CON LOS TRABAJOS EN CONTRA BÓVEDA.
 MO: 1 ESPECIALISTA DE TÚNEL, 1 CAPATAZ, 12 OPERADORES, 1 OPERARIO, 4 OFICIALES, 1 TÉCNICO ELECTRICISTA, 1 MECÁNICO, 1 VIGÍA, 1 TOPOGRAFO, 1 AUXILIAR DE TOPOGRAFÍA, 1 PREVENCIÓNISTA (SSOMA).

- Se recomienda al contratista continuar con la programación de las actividades en cumplimiento al cronograma actual aprobado. Se recomienda constante mantenimiento de sus equipos y maquinarias; por otra parte, recomienda al contratista hacer entrega de EPPs a los colaboradores en obra.

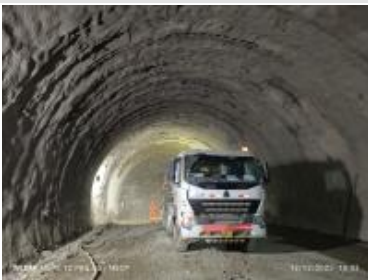
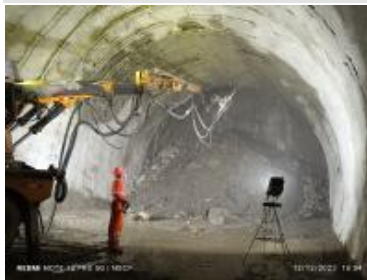
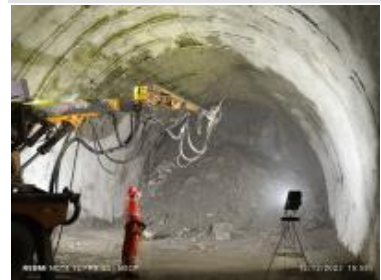
TRAMO: BAHÍA -SALIDA, PK7+701-PK7+704(FRENTE), ROCA TIPO IV
 PERFORACIÓN EN ROCA TIPO IV.
 DISPOSICIÓN O CARGUÍO DE EXPLOSIVOS.
 EXCAVACIÓN DE ROCA TIPO IV EN BAHÍA HACIA PORTAL DE SALIDA.
 ELIMINACIÓN DE ROCA TIPO IV.
 LANZAMIENTO DE SHOTCRETE PREVENTIVO PARA REFUERZO DEL ÁREA EXCAVADA.
 PERFILADO ROCA TIPO IV.
 INSTALACIÓN DE CIMBRAS O CERCHAS, PERNOS PARA ROCA TIPO IV.
 LANZAMIENTO DE SHOTCRETE PARA REFUERZO DEL ÁREA EXCAVADA Y DE LA CIMBRA O CERCHA. (* LAS FOTOGRAFÍAS SIGUIENTES HACEN REFERENCIA A ESTA ACTIVIDAD).

SE OBSERVA DESPRENDIMIENTO (DERRUMBE) DE TERRENO NATURAL DE LA BÓVEDA ASIMISMO SE APRECIA PRESENCIA PUNTOS DE AGUA CON FLUJO CONSTANTEMENTE.
 SE CONTINUA CON LA EJECUCIÓN DEL ADICIONAL N°10. SE APRECIA PROCESOS CONSTRUCTIVOS DE PERFORACIÓN, VOLADURA, EXCAVACIÓN DE ROCA TIPO IV EN BAHÍA HACIA PORTAL DE SALIDA DEL TÚNEL, ELIMINACIÓN DE ROCA TIPO IV, INSTALACIÓN DE PERNOS, CIMBRAS O CERCHAS PARA ROCA TIPO IV, LUEGO DE LA VERIFICACIÓN DE LAS ACTIVIDADES Y PREVIA LA AUTORIZACIÓN DE LA SUPERVISIÓN SE PROCEDE A REALIZAR EL LANZAMIENTO DE SHOTCRETE PARA REFUERZO DEL ÁREA EXCAVADA Y DE LA CIMBRA INSTALADA; ACTIVIDADES QUE SE VIENEN REALIZANDO EN LOS TURNOS DIURNO Y NOCTURNO.
 MO: 1 ESPECIALISTA DE HIDROLOGÍA E HIDRÁULICA SUPERVISIÓN, 1 ESPECIALISTA DE GEOLOGÍA Y GEOTECNIA SUPERVISIÓN, 1 ESPECIALISTA DE OBRAS DE ARTE SUPERVISIÓN, 1 ESPECIALISTA DE SEGURIDAD SUPERVISIÓN, 1 LABORATORISTA DE LA SUPERVISIÓN, 1 ASISTENTE DE TOPOGRAFÍA Y 1 AUXILIAR DE LA SUPERVISIÓN, 1 INGENIERO DE TÚNEL, 1 PREVENCIÓNISTA (SSOMA), 1 CAPATAZ, 16 OPERADORES, 6 OPERARIOS, 4 OFICIALES, 1 TÉCNICO ELECTRICISTA, 1 MECÁNICO, 1 VIGÍA, 1 TOPOGRAFO, 1 AUXILIAR DE TOPOGRAFÍA, 1 AYUDANTE DE TOPOGRAFÍA.

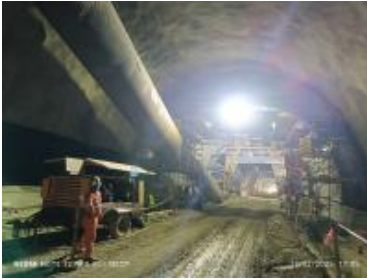
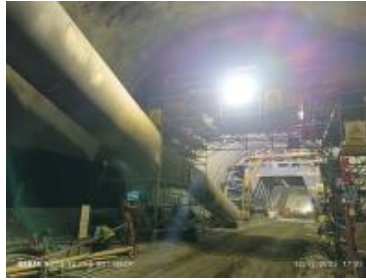
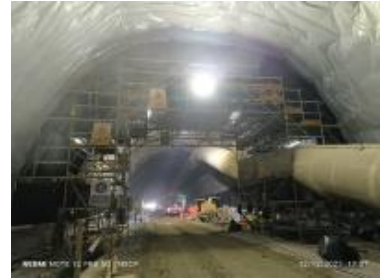
PROGRESIVA: KM 7+175

IMPERMEABILIZACIÓN: INSTALACIÓN GEOTEXTIL, LAMINA DE IMPERMEABILIZACIÓN DE 2MM,
TUBERÍA DE \varnothing 110MM,
IMPERMEABILIZACIÓN CON GEOTEXTIL DEL HASTIAL DERECHO E IZQUIERDO DEL KM7+175-
KM7+230.

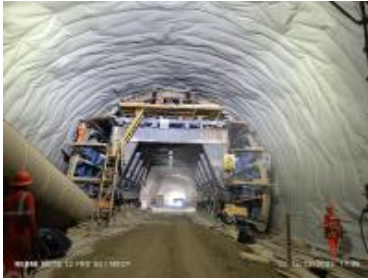
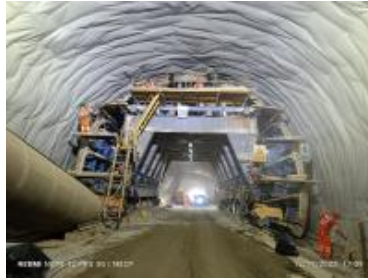
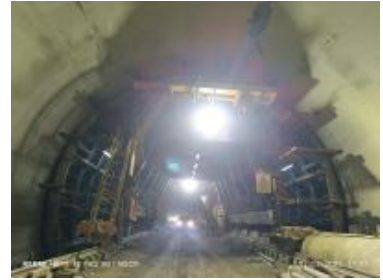
PROGRESIVA: KM7+155.35 @ KM7+167
ENCOFRADO DE CONCRETO F'C=300KG/CM PARA REVESTIMIENTO DEL TÚNEL

ENCOFRADO DE CONCRETO REVESTIMIENTO F'C=300KG/CM³ DEL TÚNEL (SECCIÓN DEL ENCOFRADO DEL ANDAMIO DESLIZANTE DE 12M - PAVIMENTADORA DE CONCRETO).
MO: 1 INGENIERO ASISTENTE DE OBRAS DE ARTE, 1 PREVENCIONISTA, 1 CAPATAZ, 5 OPERADORES, 1 OPERARIO, 1 OFICIAL, 1 TÉCNICO DE CONTROL DE CALIDAD.
EM: 1 TELEHANDLER, 1 BOMBA PARA CONCRETO, 1 ENCOFRADO METÁLICO Y CARRO Y TRANSPORTADOR (12 M), 2 VIBRADORES PARA CONCRETO, 4 VIBRADORES INCORPORADOS EN EL ENCOFRADO METÁLICO, 2 AMOLADORAS, 2 TALADROS, HERRAMIENTAS MANUALES.

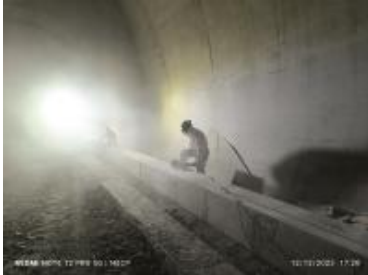
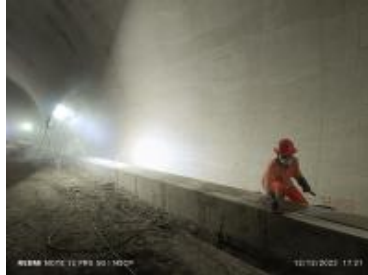
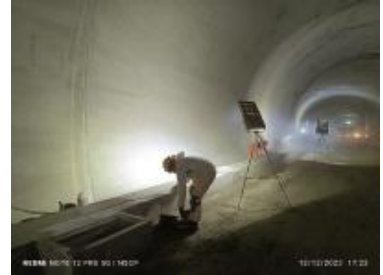
PROGRESIVA: KM7+020@KM7+065
ACABADOS DE LA INSTALACIÓN DE LAS CAJAS CAZ

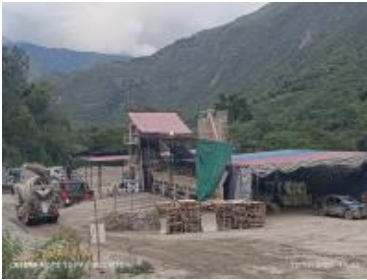
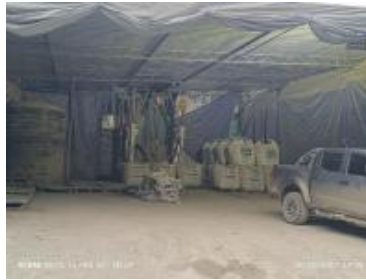
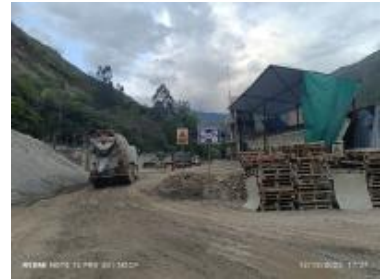
PLANTA DE CONCRETO: PRODUCCIÓN DE CONCRETO, PRODUCCIÓN DE SHOTCRETE PARA EL TÚNEL.

SE APRECIA QUE, LOS COLABORADORES QUE ESTAN DIRECTAMENTE EN CONTACTO CON LOS INSUMOS PARA LA MEZCLA DE CONCRETO Y SHOTCRETE, SIN RESPIRADORES (FULL FACE).

SE APRECIA PRODUCCIÓN DE CONCRETO PARA CAZ.
