BITACORA ELECTRÓNICA DE OBRA

OBRA: MEJORAMIENTO, CONSERVACIÓN POR NIVELES DE SERVICIO Y OPERACIÓN DEL CORREDOR VIAL: HUANUCO – LA UNIÓN – HUALLANCA – DV. ANTAMINA/ EMP. PE-3N (TINGO CHICO) – NUEVAS FLORES – LLATA – ANTAMINA, TRAMO II.

(PUNTO UNIÓN) INICIO DE LA OBRA KM 52+920 A (TINGO CHICO) FIN DEL TRAMO II KM 102+819 LONG: 49.899 KM

Panel Fotográfico de la Bitacora de Obras

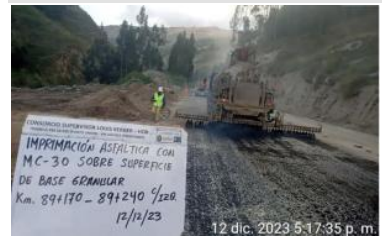
Foto3:

IMPRIMACIÓN ASFALTICO

CONTROL DE LAS UNIFORMIDAD DE LA SUPERFICIE EN EL TRAMO LIBERADO

COLICACIÓN DEL ASFALTO LIQUIDO MC-30 SOBRE LA BASE GRANULAR (IMPRIMACIÓN)

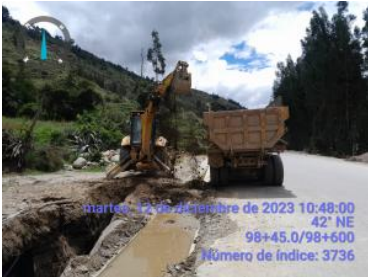
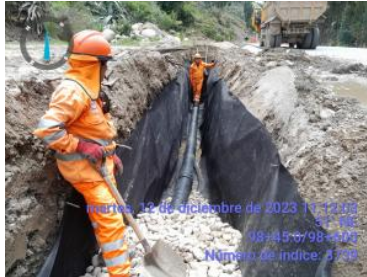
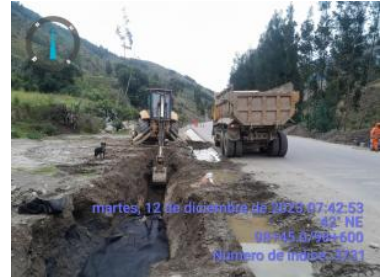
CONSTRUCCIÓN DE SUB DREN

TRABAJOS DE EXCAVACIÓN DEL SUB-DREN

TRABAJOS DE COLOCACIÓN DE GEOTEXTIL PARA SISTEMA DE SUBDRENAJE

VACIADO DE COLOCACIÓN DE CAMA DE ARENA, TUBERÍA HDPE, GEOTEXTIL NO TEJIDO CLASE 2 Y MATERIAL DE FILTRO EL SUB DREN

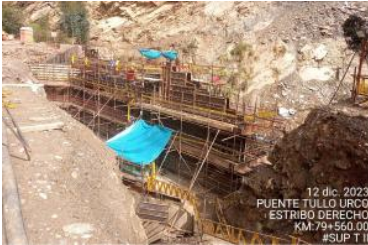
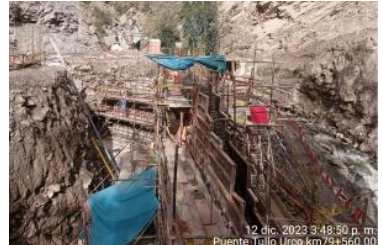
CONSTRUCCIÓN DEL PUENTE TULLO URCO

TRABAJOS DE EXCAVACIÓN TERRENO DE FUNDACIÓN ESTRIBO DEL PUENTE TULLO URCO

TRABAJOS DE ENCOFRADO EN LOS ALEROS, ELEVACION FRONTAL Y CONTRAFUERTE, DE ELEVACION DEL ESTRIBO IZQUIERDO, PUENTE TULLO URCO

TRABAJOS DE DISTRIBUCIÓN Y ARMADO DEL ACERO DE REFUERZO FY 4200 KG/CM2 EN LOS ALEROS, ELEVACION FRONTAL Y CONTRAFUERTE, EN LA ELEVACION DEL ESTRIBO IZQUIERDO, PUENTE TULLO URCO

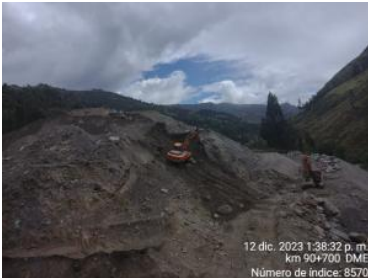
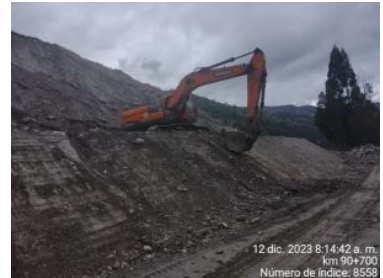
COLOCACION DE MATERIAL EXCEDENTE (DME)

901.B1 RETIRO Y ALMACENAMIENTO DE TOP SOIL DE DME COLOCACIÓN, DEPOSITO Y CONFORMACIÓN DEL MATERIAL EXCEDENTE DE LOS CORTES DE TALUD EN EL DME

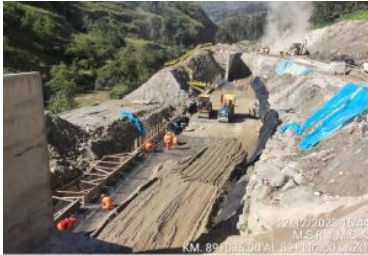
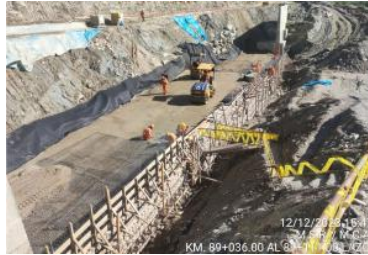
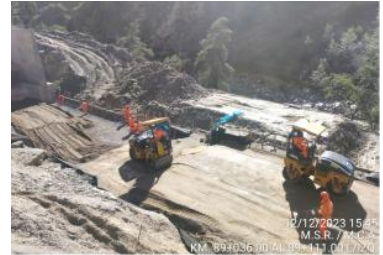
CONSTRUCCIÓN MURO MIXTO MSR/MCA

TRABAJOS DE ARMADO Y RELLENO GAVIONES EN MSR/MCA

TRABAJOS DE ARMADO Y RELLENO DE ELEMENTO DE MURO DE SUELO REFORZADO EN MSR/MCA

RELLENO ESTRUCTURAL Y COMPACTADO POR CAPAS MURO SUELO REFORZADO/MURO DE CONCRETO ARMADO

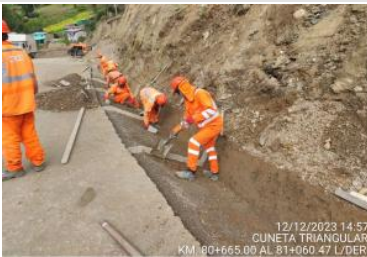
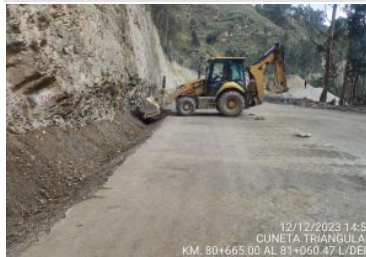
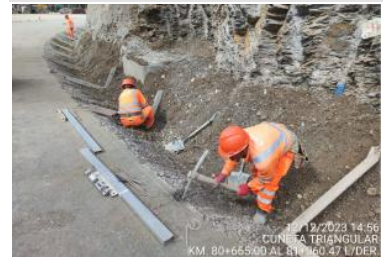
CONSTRUCCIÓN DE CUNETAS

VACIADO DE CONCRETO FC 175 KG/CM2 EN PAÑOS INTERMEDIOS DE CUNETA TRIANGULAR

EXCAVACIÓN DE ZANJA DEL TERRENO NATURAL CON MAQUINARIA RETROEXCAVADORA

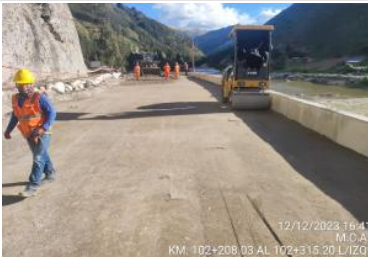
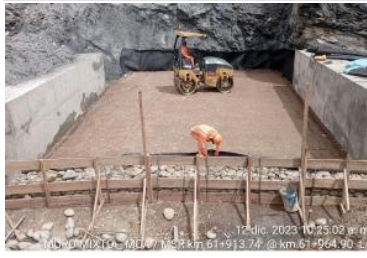
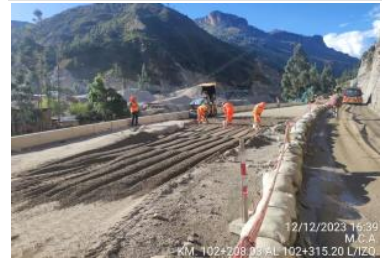
RELLENO DE MATERIAL ESTRUCTURAL POR CAPAS

RELLENO DE MATERIAL ESTRUCTURAL DE CANTERA

EL ENSAYO DE DENSIDAD DE CAMPO (CONO DE ARENA) MURO DE CONTENCIÓN

COLOCACIÓN DE RELLENO COMPACTADO POR CAPAS CADA 0.20 M EN LADO DERECHO DE LA VÍA, VERIFICADO POR TOPOGRAFÍA Y LABORATORIO DE SUELOS DE SUPERVISIÓN
