## BITACORA ELECTRÓNICA DE OBRA

OBRA: MEJORAMIENTO, CONSERVACIÓN POR NIVELES DE SERVICIO Y OPERACIÓN DEL CORREDOR VIAL: HUANUCO – LA UNIÓN – HUALLANCA – DV. ANTAMINA/ EMP. PE-3N (TINGO CHICO) – NUEVAS FLORES – LLATA – ANTAMINA, TRAMO II.

(PUNTO UNIÓN) INICIO DE LA OBRA KM 52+920 A (TINGO CHICO) FIN DEL TRAMO II KM 102+819 LONG: 49.899 KM

### Panel Fotográfico de la Bitacora de Obras

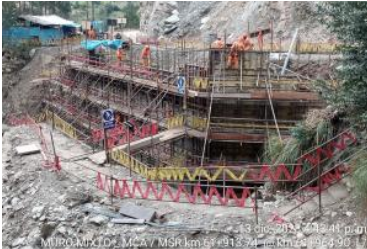
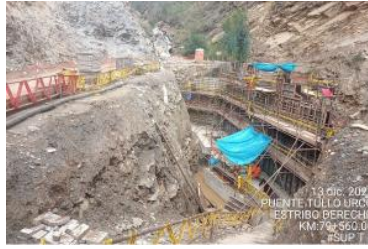
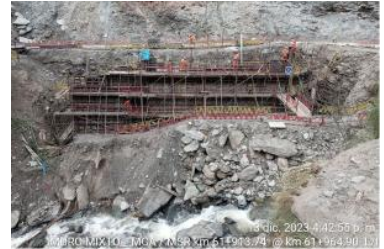
CONSTRUCCIÓN DEL PUENTE TULLO URCO

TRABAJOS DE EXCAVACIÓN TERRENO DE FUNDACIÓN ESTRIBO DEL PUENTE TULLO URCO

TRABAJOS DE ENCOFRADO EN LOS ALEROS, ELEVACION FRONTAL Y CONTRAFUERTE, DE ELEVACION DEL ESTRIBO IZQUIERDO, PUENTE TULLO URCO

TRABAJOS DE DISTRIBUCIÓN Y ARMADO DEL ACERO DE REFUERZO FY 4200 KG/CM2 EN LOS ALEROS, ELEVACION FRONTAL Y CONTRAFUERTE, EN LA ELEVACION DEL ESTRIBO IZQUIERDO, PUENTE TULLO URCO

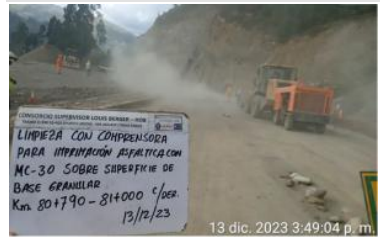
LIMPIEZA DE BASE GRANULAR

LIMPIEZA DE PLATAFORMA DE BASE GRANULAR RECONFORMADA PARA IMPRIMACIÓN ASFÁLTICA CON MC-30

COMPRESORA DE AIRE: ESTE EQUIPO ES EMPLEADO PARA LA LIMPIEZA DE LA SUPERFICIE DE LA BASE. ES UN EQUIPO LIVIANO EL CUAL CUENTA CON UNA MANGUERA QUE EMITE AIRE A PRESIÓN PARA REMOVER EL MATERIAL SUELTO O LA SUCIEDAD PRESENTE EN LA BASE, DONDE SERÁ COLOCADO EL ASFALTO LIQUIDO MC 30

CONTROL DE LAS UNIFORMIDAD DE LA SUPERFICIE EN EL TRAMO LIBERADO

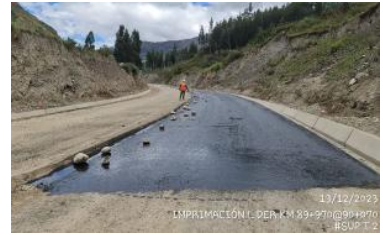
IMPRIMACIÓN ASFALTICO

LIMPIEZA DE PLATAFORMA DE BASE GRANULAR RECONFORMADA PARA IMPRIMACIÓN ASFÁLTICA CON MC-30

IMPRIMACIÓN ASFÁLTICA. CONSISTE EN LA APLICACIÓN DE UN LIGANTE, COMPUESTO POR MC-30, SOBRE LA BASE GRANULAR PREVIAMENTE TRATADA MEDIANTE LA NIVELACIÓN, COMPACTACIÓN, SECADO Y AUSENCIA DE PARTÍCULAS SOBRE LA SUPERFICIE.

CONTROL DE LAS UNIFORMIDAD DE LA SUPERFICIE EN EL TRAMO LIBERADO

COLICACIÓN DEL ASFALTO LIQUIDO MC-30 SOBRE LA BASE GRANULAR (IMPRIMACIÓN)

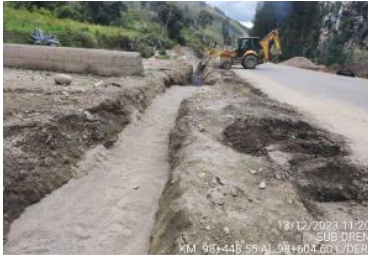
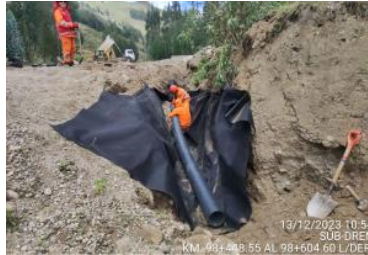
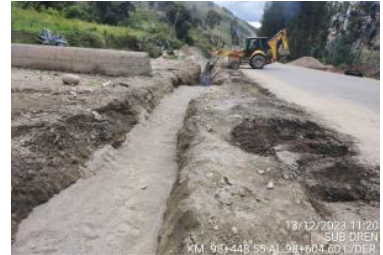
CONSTRUCCIÓN DE SUB DREN

TRABAJOS DE EXCAVACIÓN DEL SUB-DREN

TRABAJOS DE COLOCACIÓN DE GEOTEXTIL PARA SISTEMA DE SUBDRENAJE

VACIADO DE COLOCACIÓN DE CAMA DE ARENA, TUBERÍA HDPE, GEOTEXTIL NO TEJIDO CLASE 2 Y MATERIAL DE FILTRO EL SUB DREN

LOS SUBDRENES CONSISTEN EN UNA RED COLECTORA DE TUBERÍAS PERFORADAS O RANURADAS, ALOJADAS EN ZANJAS PARA PERMITIR RECOLECTAR EL AGUA SUBTERRÁNEA, CON OBJETO DE CONTROLARLA Y RETIRARLA, MINIMIZANDO SU EFECTO NEGATIVO EN LAS CAPAS ESTRUCTURALES DEL PAVIMENTO

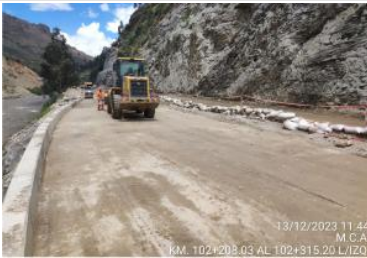
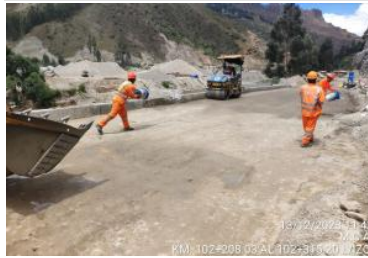
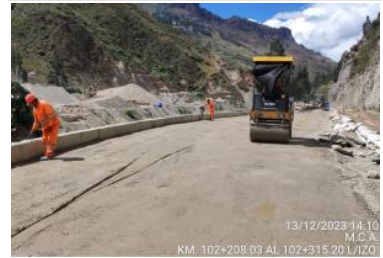
RELLENO DE MUROS

RELLENO DE MATERIAL ESTRUCTURAL POR CAPAS

RELLENO DE MATERIAL ESTRUCTURAL DE CANTERA

EL ENSAYO DE DENSIDAD DE CAMPO (CONO DE ARENA) MURO DE CONTENCIÓN

COLOCACIÓN DE RELLENO COMPACTADO POR CAPAS CADA 0.20 M EN LADO DERECHO DE LA VÍA, VERIFICADO POR TOPOGRAFÍA Y LABORATORIO DE SUELOS DE SUPERVISIÓN

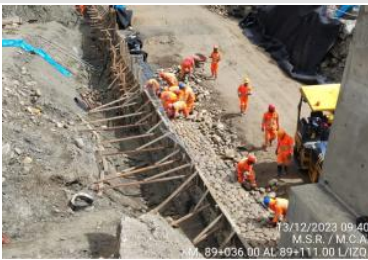
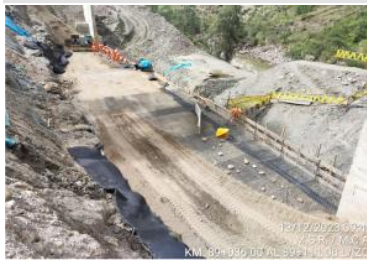
CONSTRUCCIÓN MURO MIXTO MSR/MCA

TRABAJOS DE ENCOFRADO EN ZAPATAS DEL MSR/MCA

TRABAJOS DE ARMADO Y RELLENO GAVIONES EN MSR/MCA

COLOCACIÓN DE CONCRETO FC 100 KG/CM2 EN ZAPATAS DEL MCA/MSR

COLOCACIÓN DE VACIADO DE CONCRETO F'C 100 KG/CM2 EN SOLADOS DEL MSR/MCA

COLOCACIÓN DE CONCRETO FC 210 KG/CM2 EN ZAPATAS DEL MCA/MSR

CONSTRUCCIÓN DEL MURO SUELO REFORZADO/MURO DE CONCRETO ARMADO

TRABAJOS DE ARMADO Y RELLENO DE ELEMENTO DE MURO DE SUELO REFORZADO EN MSR/MCA

RELLENO ESTRUCTURAL Y COMPACTADO POR CAPAS MURO SUELO REFORZADO/MURO DE CONCRETO ARMADO

TRABAJOS DE DISTRIBUCIÓN Y ARMADO DEL ACERO DE REFUERZO FY 4200 KG/CM2 EN ZAPATAS DEL MURO SUELO REFORZADO Y MURO DE CONCRETO ARMADO (MSR/MCA)
