BITACORA ELECTRÓNICA DE OBRA

INFORME Y/O REPORTE N°149_CONTRATO N°68-2023-MNT. TÚNEL MACHUPICCHU/NSCP.2023.

Obra: "MEJORAMIENTO DE LA CARRETERA SANTA MARÍA - SANTA TERESA - PUENTE HIDROELÉCTRICA MACHUPICCHU, ITEM B.- CONSTRUCCIÓN DE TÚNEL Y ACCESOS".

PANEL FOTOGRAFICO

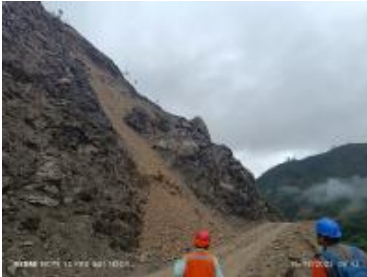
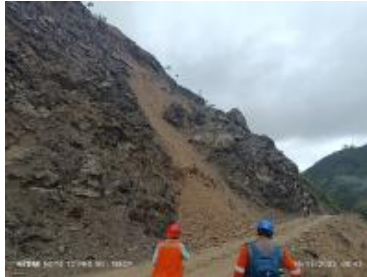
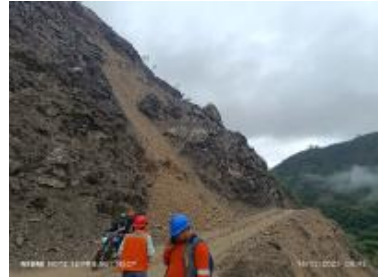
DESPRENDIMIENTO KM3+230

Debido a las persistentes precipitaciones pluviales (lluvias de moderada y alta intensidad), se han registrado continuos deslizamientos y/o derrumbes en el kilómetro 3+230; con el fin de garantizar la seguridad durante el traslado de los colaboradores del túnel, los prevencionistas se han ubicado en los extremos de los deslizamientos y/o derrumbes para orientar a los trabajadores y asegurar que atraviesen la zona con precaución.

- Teniendo en cuenta las constantes precipitaciones pluviales (lluvias de moderada a alta intensidad) se recomienda prevenir la seguridad en el DME KM4+980.

- Se recomienda prevenir la seguridad en el DME KM4+980 teniendo en cuenta las constantes precipitaciones pluviales (lluvias de moderada a alta intensidad) y demás actividades al interior y exterior del Túnel.

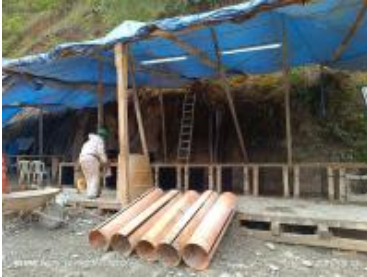
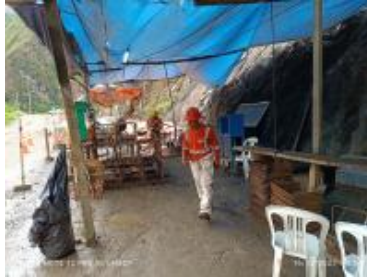
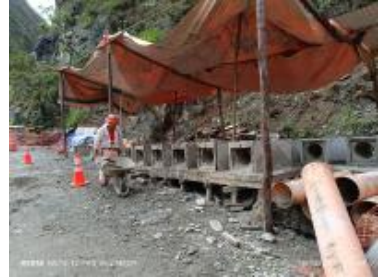
PROGRESIVA: KM6+260 (ACCESO PROVISIONAL AL TÚNEL)
TALLER PROVISIONAL DE CARPINTERÍA METÁLICA Y DE MADERA.
VACIADO DE CONCRETO PARA CAJAS CAZ.

SE APRECIA QUE AL DÍA SE EJECUTA 10 UNIDADES DE CAZ PREFABRICADOS.
MO: 1 ESPECIALISTA DE OBRAS DE ARTE, 1 INGENIERO ASISTENTE DE OBRAS DE ARTE, 1
CAPATAZ, 1 OPERADOR, 3 OPERARIOS, 2 OFICIALES.
EM: 1 AMOLADORA, 1 MIXER, 1 VIBRADORA PARA CONCRETO.

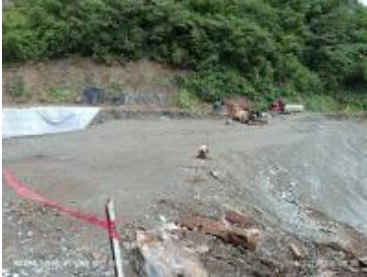
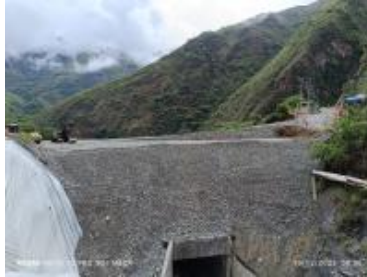
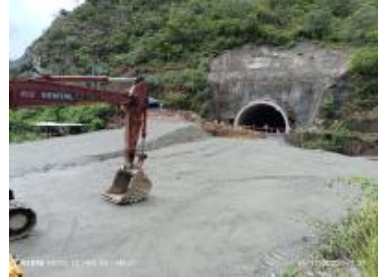
PROGRESIVA: KM6+200
CONFORMACIÓN DE RELLENO DE ALCANTARILLA MCA 5x5M.

A HORAS DE LA MAÑANA NO SE APRECIA ACTIVIDAD EN ESTE FRENTE, POR COLMATACIÓN DEL TERRENO.

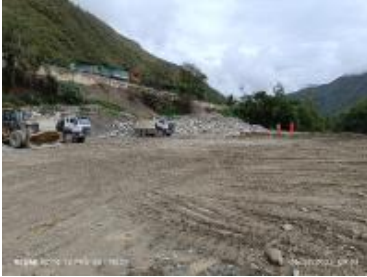
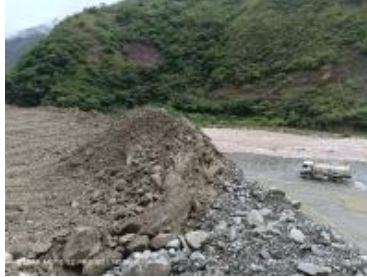
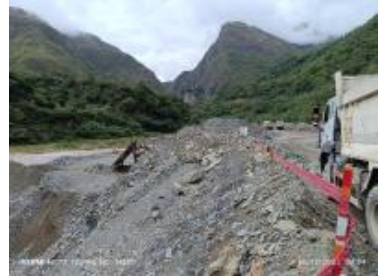
PROGRESIVA: KM 4+980
ELIMINACIÓN DE MATERIAL EXCAVADO PROVENIENTE DE LOS TRABAJOS EN TÚNEL Y MATERIAL

MO: 1 PREVENCIÓNISTA (SSOMA), 1 CAPATAZ, 5 OPERADORES, 1 PERSONAL DE PISO, 1 VIGÍA O CONTROLADOR.
EM: 4 VOLQUETES, 1 CARGADOR FRONTAL.

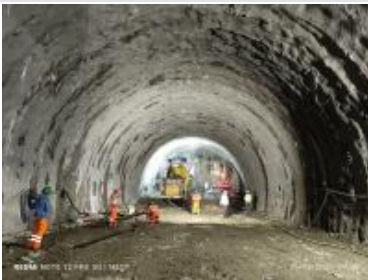
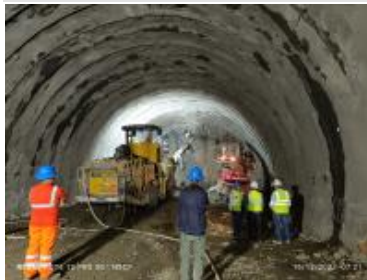
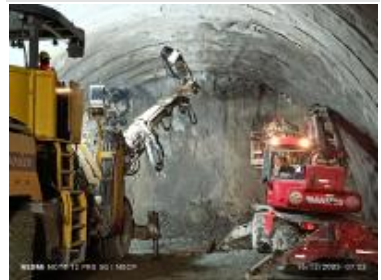
SE APRECIA ACTIVIDADES PROPIAS A LA EXCAVACIÓN DE ROCA TIPO V Y ACTIVIDADES QUE SE GENERAN DESPUES DE ESTA, EN EL PORTAL DE SALIDA DEL TÚNEL HACIA LA BAHÍA; EL MATERIAL EXCAVADO SE PROCEDE A ELIMINAR AL DME KM4+980. LUEGO DE LA VERIFICACIÓN DE LAS ACTIVIDADES Y PREVIA LA AUTORIZACIÓN DE LA SUPERVISIÓN SE PROCEDE A REALIZAR EL LANZAMIENTO DE SHOTCRETE PARA REFUERZO DEL ÁREA EXCAVADA, LUEGO SE REALIZA LA INSTALACIÓN DE CIMBRAS O CERCHAS PARA ROCA TIPO V PARA PROSEGUIR CON EL LANZAMIENTO DE SHOTCRETE PARA REFUERZO, ES NECESARIO INDICAR QUE, YA INSTALADAS LAS CIMBRAS O CERCHAS, EN 8M SE PROCEDE INSTALAR LOS MICROPILOTES EN ROCA TIPO V (12M CON TRASLAPE DE 4M) E INYECCIÓN DE LECHADA EN LOS MICROPILOTES. TAMBIÉN SE PROCEDE A HACER LA INSTALACIÓN DE LA CIMBRAS 2DA FASE Y CONTINUAR CON LOS TRABAJOS EN CONTRA BÓVEDA.

MO: 1 ESPECIALISTA DE TÚNEL, 1 CAPATAZ, 12 OPERADORES, 1 OPERARIO, 4 OFICIALES, 1 TÉCNICO ELECTRICISTA, 1 MECÁNICO, 1 VIGÍA, 1 TOPOGRAFO, 1 AUXILIAR DE TOPOGRAFÍA, 1 PREVENCIÓNISTA (SSOMA).

EM: 1 MARTILLO HIDRÁULICO (PICOTÓN), 1 CARGADOR FRONTAL, 5 VOLQUETES, 1 JUMBO, 1 TELEHANDLER, 1 EQUIPO ROBOTIZADO PARA LANZAMIENTO DE SHOTCRETE, 4 MIXERES, HERRAMIENTAS MANUALES, 1 ESTACIÓN TOTAL ROBÓTICA.

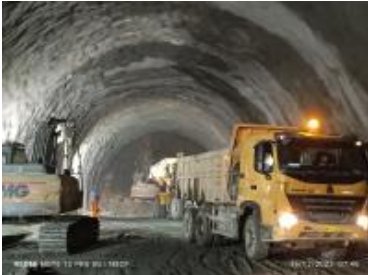
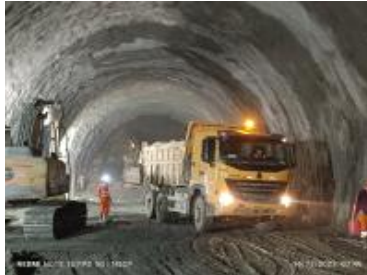
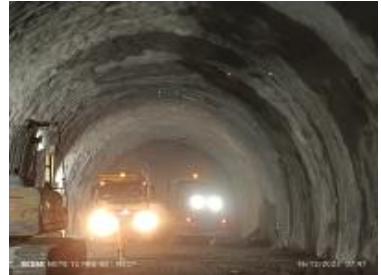
SE APRECIA ACTIVIDADES PROPIAS A LA EXCAVACIÓN DE ROCA TIPO V Y ACTIVIDADES QUE SE GENERAN DESPUES DE ESTA, EN LA BAHÍA HACIA EL PORTAL DE SALIDA DEL TÚNEL; EL MATERIAL EXCAVADO SE PROCEDE A ELIMINAR AL DME KM4+980. LUEGO DE LA VERIFICACIÓN DE LAS ACTIVIDADES Y PREVIA LA AUTORIZACIÓN DE LA SUPERVISIÓN SE PROCEDE A REALIZAR EL LANZAMIENTO DE SHOTCRETE PARA REFUERZO DEL ÁREA EXCAVADA, LUEGO SE REALIZA LA INSTALACIÓN DE CIMBRAS O CERCHAS PARA ROCA TIPO V PARA PROSEGUIR CON EL LANZAMIENTO DE SHOTCRETE PARA REFUERZO, ES NECESARIO INDICAR QUE, YA INSTALADAS LAS CIMBRAS O CERCHAS, EN 8M SE PROCEDE INSTALAR LOS MICROPILOTES EN ROCA TIPO V (12M CON TRASLAPE DE 4M) E INYECCIÓN DE LECHADA EN LOS MICROPILOTES. TAMBIÉN SE PROCEDE A HACER LA INSTALACIÓN DE LA CIMBRAS 2DA FASE Y CONTINUAR CON LOS TRABAJOS EN CONTRA BÓVEDA. NO OBSTANTE COMO HAY UNA TRANSICIÓN DE ROCA DEL TIPO V A TIPO IV NO SE INSTALO MICROPILOTES POR EL MOMENTO.

MO: 1 ESPECIALISTA DE TÚNEL, 1 CAPATAZ, 13 OPERADORES, 1 OPERARIO, 4 OFICIALES, 1 TÉCNICO ELECTRICISTA, 1 MECÁNICO, 1 VIGÍA, 1 TOPOGRAFO, 1 AUXILIAR DE TOPOGRAFÍA, 1 PREVENCIÓNISTA (SSOMA).
 EM: 1 MARTILLO HIDRÁULICO (PICOTÓN), 1 CARGADOR FRONTAL, 4 VOLQUETES, 1 JUMBO, 1 TELEHANDLER, 1 EQUIPO ROBOTIZADO PARA LANZAMIENTO DE SHOTCRETE, 4 MIXERES, HERRAMIENTAS MANUALES, 1 ESTACIÓN TOTAL ROBÓTICA.

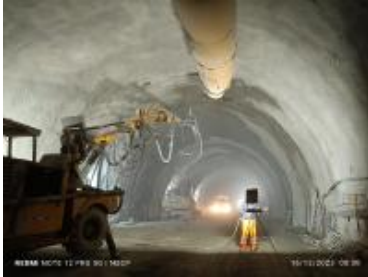
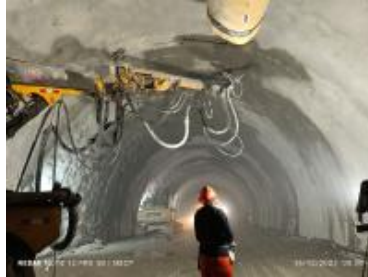
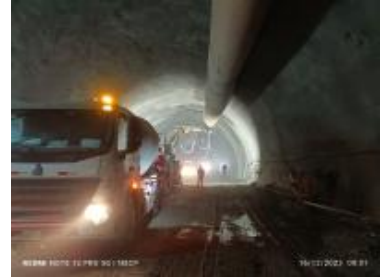
TRAMO: BAHÍA-SALIDA, PK7+650@PK7+700, ROCA TIPO IV
RECAPEO CON SHOTCRETE EN CIMBRAS DE ROCA IV.

• Excavación de Roca Tipo IV y demás actividades que genera la excavación en el frente de la Bahía-Portal Salida (Adicional N°10, ambos turnos diurno-nocturno) cabe resaltar que, al realizar voladura en promedio de avance es de 2 a 3 metros: Excavación, eliminación Roca Tipo V PK7+704-PK7+705 (FRENTE: PK7+705); Recapeo con Shotcrete para cubrir las cimbras de la Roca Tipo IV, en su totalidad del PK7+650@PK7+700. Se aprecia un área cóncava en bóveda y afloramiento constante de agua.

SE APRECIA LANZAMIENTO DE SHOTCRETE COMO RECAPEO PARA RECUBRIR LAS CIMBRAS DE LA ROCA TIPO IV EN SU TOTALIDAD.
MO: 1 CAPATAZ, 5 OPERADORES, 2 OPERARIOS.
EM: 1 EQUIPO ROBOTIZADO PARA LANZAMIENTO DE SHOTCRETE, 4 MIXERES, HERRAMIENTAS MANUALES.

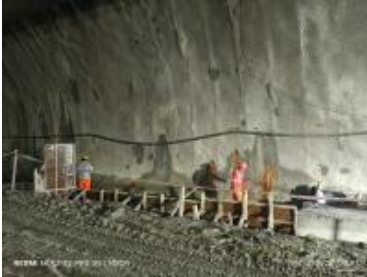
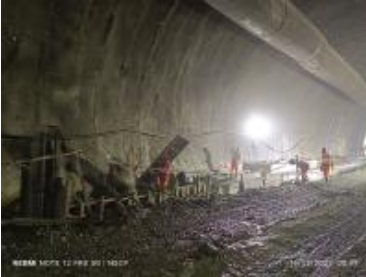
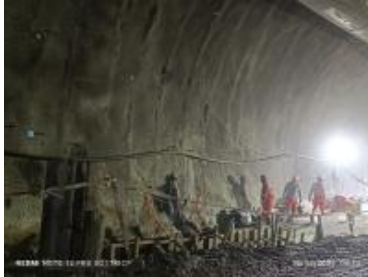
PROGRESIVA: KM7+330@KM7+352.
ENCOFRADO DE ZAPATA DEL HASTIAL DERECHO DEL TÚNEL.

MO: 1 CAPATAZ, 2 OPERARIOS, 2 OFICIALES
EM: 1 AMOLADORA, HERRAMIENTAS MANUALES.

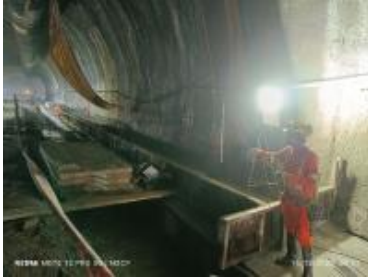
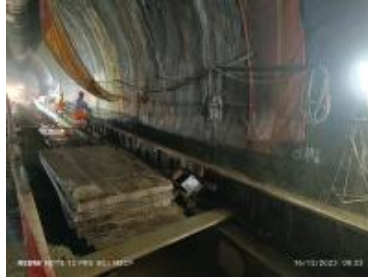
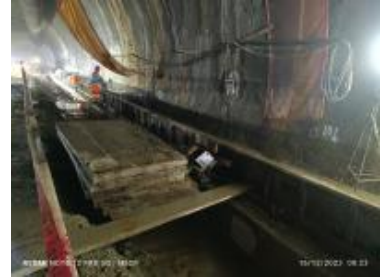
PROGRESIVA: KM7+278@KM7+390, KM7+302@KM7+314.
VACIADO DE CONCRETO PARA ZAPATAS DEL HASTIAL DERECHO DEL TÚNEL.

MO: 1 CAPATAZ, 1 OPERADOR, 3 OPERARIOS, 3 OFICIALES.
EM: 1 VIBRADOR PARA CONCRETO, 2 MIXER, HERRAMIENTAS MANUALES.

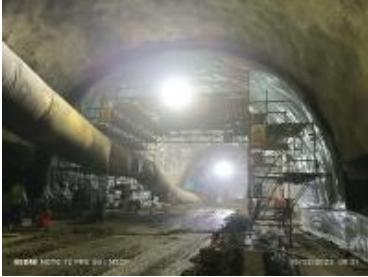
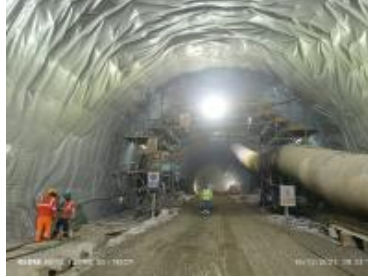
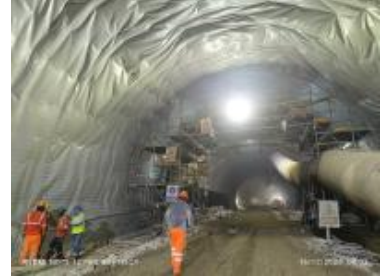
PROGRESIVA: KM 7+198
IMPERMEABILIZACIÓN: INSTALACIÓN GEOTEXTIL, LAMINA DE IMPERMEABILIZACIÓN DE 2MM, TUBERÍA DE Ø110MM,
IMPERMEABILIZACIÓN CON GEOTEXTIL DEL HASTIAL DERECHO E IZQUIERDO DEL KM7+198-KM7+230.

MO: 1 INGENIERO ASISTENTE DE OBRAS DE ARTE, 1 CAPATAZ, 1 PREVENCIÓNISTAS (SSOMA) CONTRATISTA, 3 OFICIALES, 1 PEÓN, 1 OPERADOR.
EM: 1 TELEHANDER, 2 SOLDADORAS LAMINA PVC, HERRAMIENTAS MANUALES.

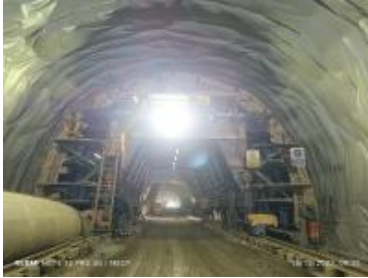
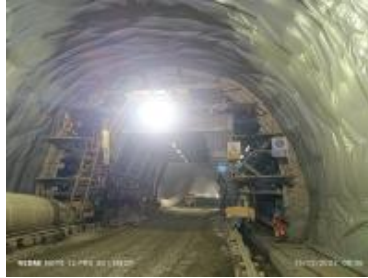
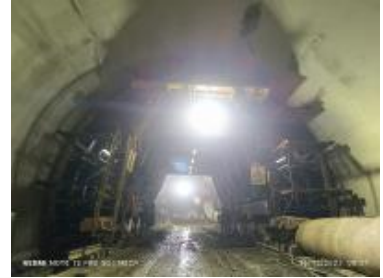
PROGRESIVA: KM7+155.35 @ KM7+167
DESENCOFRADO DE CONCRETO F'C=300KG/CM PARA REVESTIMIENTO DEL TÚNEL

DESENCOFRADO DE CONCRETO REVESTIMIENTO F'C=300KG/CM3 DEL TÚNEL (SECCIÓN DEL ENCOFRADO DEL ANDAMIO DESLIZANTE DE 12M-CARRITO ENCOFRADOR). ES NECESARIO INDICAR QUE, EL 15.12.2023 SE REALIZO EL VACIADO DE CONCRETO PARA EL REVESTIMIENTO.

MO: 1 INGENIERO ASISTENTE DE OBRAS DE ARTE, 1 PREVENCIONISTA (SSOMA), 1 CAPATAZ, 5 OPERADORES, 1 OPERARIO, 1 OFICIAL, 1 TÉCNICO DE CONTROL DE CALIDAD.

EM: 1 TELEHANDLER, 1 BOMBA PARA CONCRETO, 1 ENCOFRADO METÁLICO Y CARRO Y TRANSPORTADOR (12 M), 2 VIBRADORES PARA CONCRETO, 4 VIBRADORES INCORPORADOS EN EL ENCOFRADO METÁLICO, 2 AMOLADORAS, 2 TALADROS, HERRAMIENTAS MANUALES.

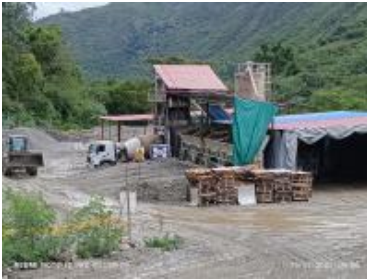
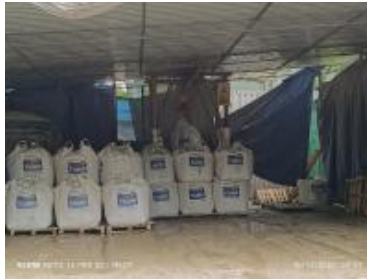
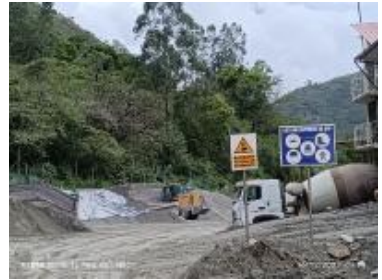
PLANTA DE CONCRETO: PRODUCCIÓN DE CONCRETO, PRODUCCIÓN DE SHOTCRETE PARA EL TÚNEL.

SE APRECIA QUE, LOS COLABORADORES QUE ESTAN DIRECTAMENTE EN CONTACTO CON LOS INSUMOS PARA LA MEZCLA DE CONCRETO Y SHOTCRETE, SIN RESPIRADORES (FULL FACE).

SE APRECIA ABASTECIMIENTO DE CEMENTO.

MO: 1 INGENIERO ESPECIALISTA DE INSTALACIONES TÚNEL, 1 TÉCNICO DE CONTROL DE CALIDAD, 1 LABORATORISTA, 2 AUXILIARES DE CONTROL DE CALIDAD, 5 OPERADORES, 1 PREVENCIÓNISTA (SSOMA).

EM: 1 CARGADOR FRONTAL, 4 MIXER, 1 PLANTA DE CONCRETO, 1 EQUIPO COMPLETO DE CONO DE ABRAMS PARA MEDIR EL SLUMP, HERRAMIENTAS MANUALES.

- Se recomienda al contratista continuar con la programación de las actividades en cumplimiento al cronograma actual aprobado. Se recomienda constante mantenimiento de sus equipos y maquinarias; por otra parte, recomienda al contratista hacer entrega de EPPs a los colaboradores en obra.
