BITACORA ELECTRÓNICA DE OBRA

INFORME Y/O REPORTE N°152_CONTRATO N°68-2023-MNT. TÚNEL MACHUPICCHU/NSCP.2023.

Obra: "MEJORAMIENTO DE LA CARRETERA SANTA MARÍA - SANTA TERESA - PUENTE HIDROELÉCTRICA MACHUPICCHU, ITEM B.- CONSTRUCCIÓN DE TÚNEL Y ACCESOS".

Panel Fotográfico de la Bitacora de Obras

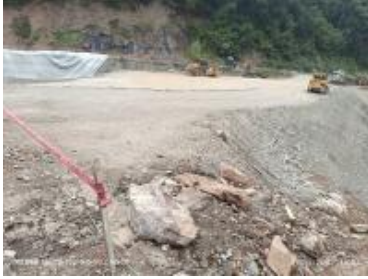
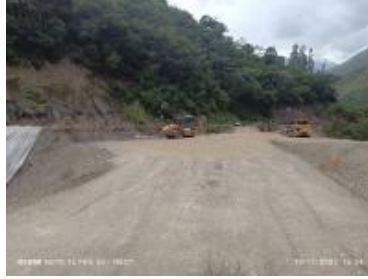
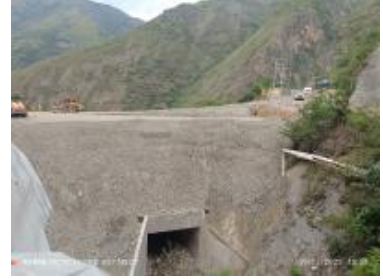
PROGRESIVA: 6+200
CONFORMACIÓN RELLENO ALCANTARILLA MCA KM6+200

A HORAS DE LA MAÑANA NO SE APRECIA ACTIVIDAD EN ESTE FRENTE, POR COLMATACIÓN DEL TERRENO.
FALTA RELLENAR 2 CAPAS DE 15 CM.

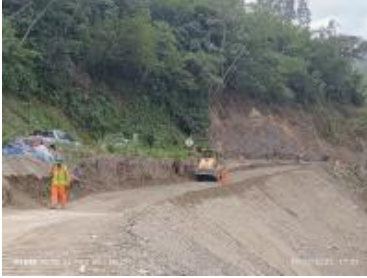
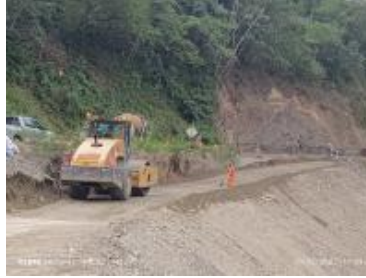
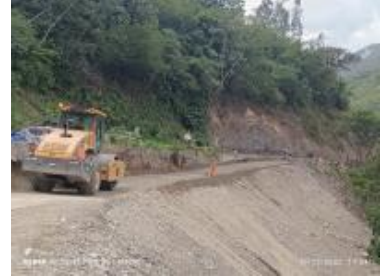
PROGRESIVA: KM6+080
CONFORMACIÓN DEL ACCESO DE ENTRADA AL TÚNEL.
INSPECCIÓN DE SUPERVISIÓN

MO: 1 ESPECIALISTA DE INSTALACIONES TÚNEL, 1 ESPECIALISTA GEOLOGÍA Y GEOTECNIA, 2 AUXILIARES TOPOGRAFÍA SUPERVISIÓN, 1 INGENIERO ASISTENTE DE OBRAS DE ARTE, 1 INGENIERO ASISTENTE DE CONTROL DE CALIDAD, 2 TÉCNICOS DE LABORATORIO, 1 CAPATAZ, 1 PERSONAL DE PISO, 4 OPERADORES.
EM: 1 RODILLO, 1 TRACTOR SOBRE ORUGA, 2 VOLQUETES, 1 ESTACIÓN TOTAL, HERRAMIENTAS MANUALES.

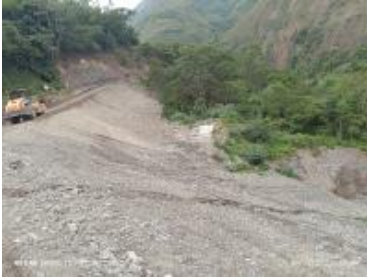
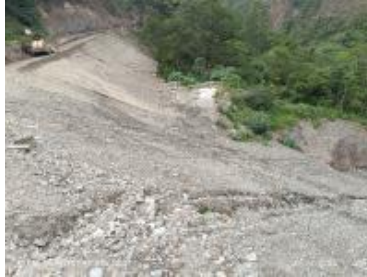
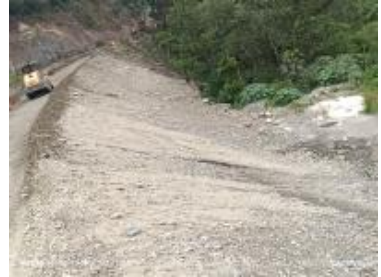
PROGRESIVA: KM6+200
SURCOS POR EROSIÓN PLUVIAL EN EL TALUD DEL RELLENO DE LA ALCANTARILLA MCA 5X5M.

SE OBSERVA SURCOS POR EROSIÓN PLUVIAL EN EL TALUD DEL RELLENO DE LA ALCANTARILLA MCA 5X5M, DEBIDO A LAS CONSTANTES PRECIPITACIONES PLUVIALES (LLUVIAS DE MODERADA A ALTA INTENSIDAD).
SE RECOMIENDA A LA SUPERVISIÓN Y CONTRATISTA TOMAR MEDIDAS CÉLERES Y PERTINENTES.

- Se recomienda prevenir la seguridad en el DME KM4+980 teniendo en cuenta las constantes precipitaciones pluviales (lluvias de moderada a alta intensidad) y demás actividades al interior y exterior del Túnel.

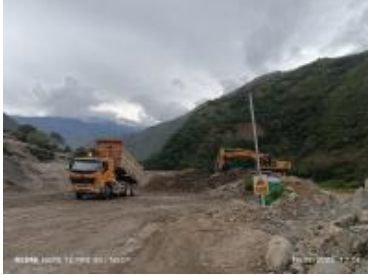
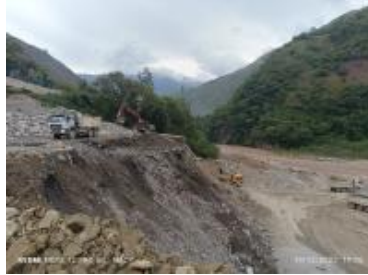
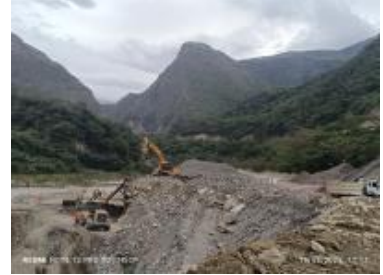
PROGRESIVA: KM 4+980
ELIMINACIÓN DE MATERIAL EXCAVADO PROVENIENTE DE LOS TRABAJOS EN TÚNEL.
ZARANDEO PARA MATERIAL DE RELLENO.
TRANSPORTE DE MATERIAL DE RELLENO PARA LA CONFORAMCIÓN DEL ACCESO DE ENTRADA AL TÚNEL.

MO: 1 PREVENCIÓNISTA (SSOMA), 1 CAPATAZ, 14 OPERADORES, 1 PERSONAL DE PISO, 1 VIGÍA O CONTROLADOR.
EM: 3 EXCAVADORAS SOBRE ORUGA, 9 VOLQUETES, 2 CARGADOR FRONTAL.

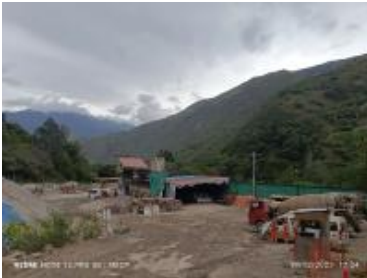
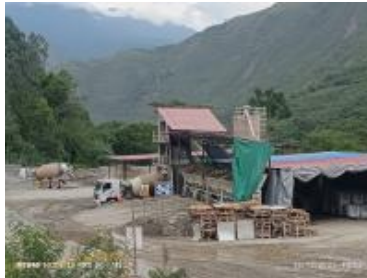
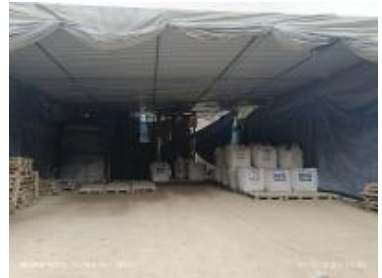
PLANTA DE CONCRETO: PRODUCCIÓN DE CONCRETO, PRODUCCIÓN DE SHOTCRETE PARA EL TÚNEL.

SE APRECIA QUE, LOS COLABORADORES QUE ESTAN DIRECTAMENTE EN CONTACTO CON LOS INSUMOS PARA LA MEZCLA DE CONCRETO Y SHOTCRETE, SIN RESPIRADORES (FULL FACE).

SE APRECIA ABASTECIMIENTO DE CEMENTO.

- Se recomienda al contratista continuar con la programación de las actividades en cumplimiento al cronograma actual aprobado. Se recomienda constante mantenimiento de sus equipos y maquinarias; por otra parte, recomienda al contratista hacer entrega de EPPs a los colaboradores en obra.

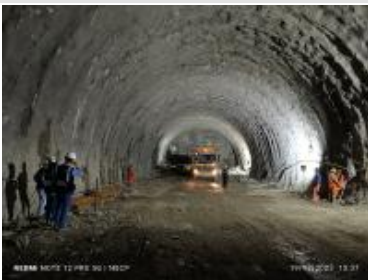
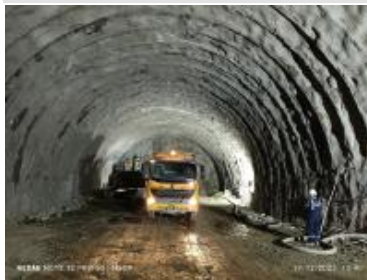
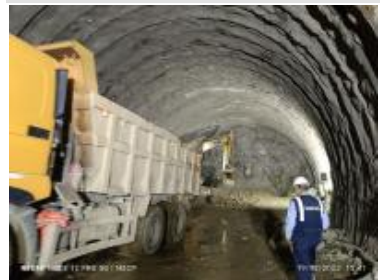
SE APRECIA ACTIVIDADES PROPIAS A LA EXCAVACIÓN DE ROCA TIPO V Y ACTIVIDADES QUE SE GENERAN DESPUES DE ESTA, EN EL PORTAL DE SALIDA DEL TÚNEL HACIA LA BAHÍA; EL MATERIAL EXCAVADO SE PROCEDE A ELIMINAR AL DME KM4+980. LUEGO DE LA VERIFICACIÓN DE LAS ACTIVIDADES Y PREVIA LA AUTORIZACIÓN DE LA SUPERVISIÓN SE PROCEDE A REALIZAR EL LANZAMIENTO DE SHOTCRETE PARA REFUERZO DEL ÁREA EXCAVADA, LUEGO SE REALIZA LA INSTALACIÓN DE CIMBRAS O CERCHAS PARA ROCA TIPO V PARA PROSEGUIR CON EL LANZAMIENTO DE SHOTCRETE PARA REFUERZO, ES NECESARIO INDICAR QUE, YA INSTALADAS LAS CIMBRAS O CERCHAS, EN 8M SE PROCEDE INSTALAR LOS MICROPILOTES EN ROCA TIPO V (12M CON TRASLAPE DE 4M) E INYECCIÓN DE LECHADA EN LOS MICROPILOTES. TAMBIÉN SE PROCEDE A HACER LA INSTALACIÓN DE LA CIMBRAS 2DA FASE Y CONTINUAR CON LOS TRABAJOS EN CONTRA BÓVEDA.
 MO: 1 ESPECIALISTA DE TÚNEL, 1 CAPATAZ, 12 OPERADORES, 1 OPERARIO, 4 OFICIALES, 1 TÉCNICO ELECTRICISTA, 1 MECÁNICO, 1 VIGÍA, 1 TOPOGRAFO, 1 AUXILIAR DE TOPOGRAFÍA, 1 PREVENCIÓNISTA (SSOMA).

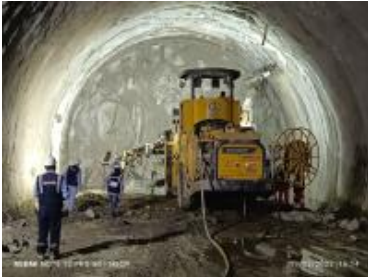
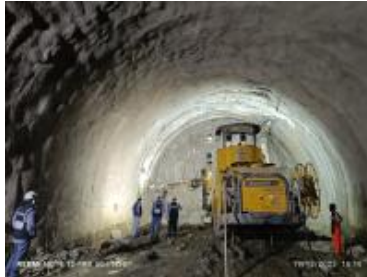
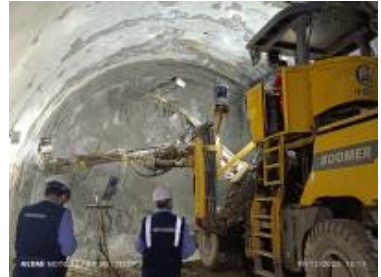
SE CONTINUA CON LA EJECUCIÓN DEL ADICIONAL N°10. SE APRECIA PROCESOS CONSTRUCTIVOS DE PERFORACIÓN, VOLADURA, EXCAVACIÓN DE ROCA TIPO IV EN BAHÍA HACIA PORTAL DE SALIDA DEL TÚNEL, ELIMINACIÓN DE ROCA TIPO IV, INSTALACIÓN DE PERNOS, CIMBRAS O CERCHAS PARA ROCA TIPO IV, LUEGO DE LA VERIFICACIÓN DE LAS ACTIVIDADES Y PREVIA LA AUTORIZACIÓN DE LA SUPERVISIÓN SE PROCEDE A REALIZAR EL LANZAMIENTO DE SHOTCRETE PARA REFUERZO DEL ÁREA EXCAVADA Y DE LA CIMBRA INSTALADA; ACTIVIDADES QUE SE VIENEN REALIZANDO EN LOS TURNOS DIURNO Y NOCTURNO.
MO: 1 ESPECIALISTA DE HIDROLOGÍA E HIDRÁULICA SUPERVISIÓN, 1 ESPECIALISTA DE GEOLOGÍA Y GEOTECNIA SUPERVISIÓN, 1 ESPECIALISTA DE OBRAS DE ARTE SUPERVISIÓN, 1 ESPECIALISTA DE SEGURIDAD SUPERVISIÓN, 1 LABORATORISTA DE LA SUPERVISIÓN, 1 ASISTENTE DE TOPOGRAFÍA Y 1 AUXILIAR DE LA SUPERVISIÓN, 1 INGENIERO DE TÚNEL, 1 PREVENIONISTA (SSOMA), 1 CAPATAZ, 17 OPERADORES, 6 OPERARIOS, 4 OFICIALES, 1 TÉCNICO ELECTRICISTA, 1 MECÁNICO, 1 VIGÍA, 1 TOPOGRAFO, 1 AUXILIAR DE TOPOGRAFÍA, 1 AYUDANTE DE TOPOGRAFÍA.

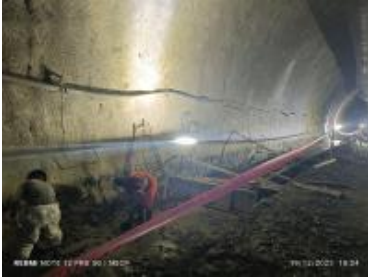
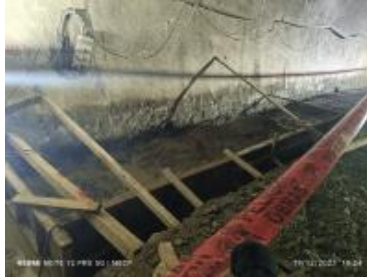
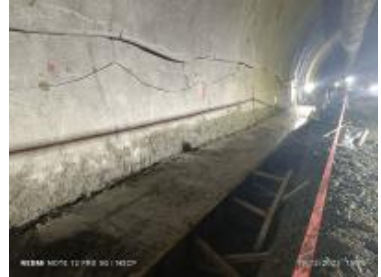
PROGRESIVA: KM7+374@KM7+400
VACIADO CON CONCRETO DE SOLADO DE ZAPATA DEL HASTIAL DERECHO DEL TÚNEL.

MO: 1 CAPATAZ, 2 OPERARIOS, 2 OFICIALES
EM: 1 VIBRADOR PARA CONCRETO, 2 MIXER, HERRAMIENTAS MANUALES.

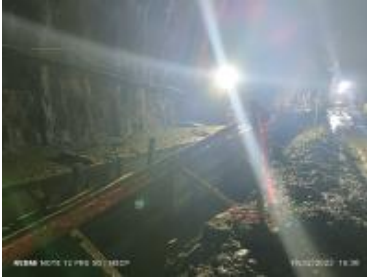
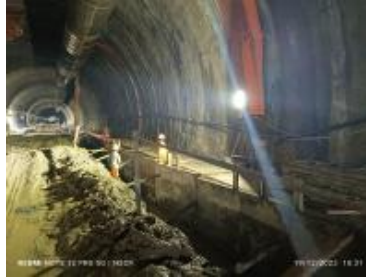
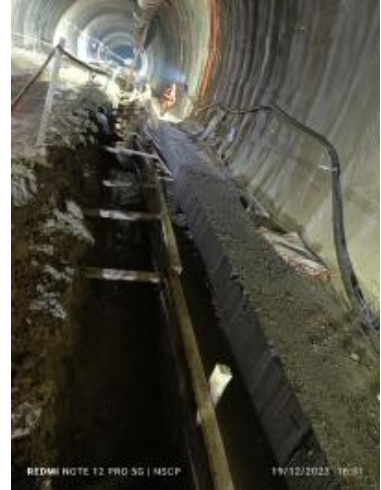
PROGRESIVA: KM7+250@KM7+280
ENCOFRADO RIEL DERERCHO

SE EJECUTA ENCOFRADO DE RIEL POR PROCESO CONSTRUCTIVO PARA EL TRANSPORTE DEL ENCOFRADO METÁLICO Y CARRO ENCOFRADOR DEL REVESTIMIENTO, A COSTO DEL CONTRATISTA.
MO: 1 OPERARIO, 2 OFICIALES.
EM: 1 AMOLADORA, 1 TALADRO, HERRAMIENTAS MANUALES.

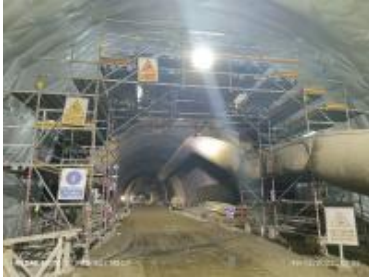
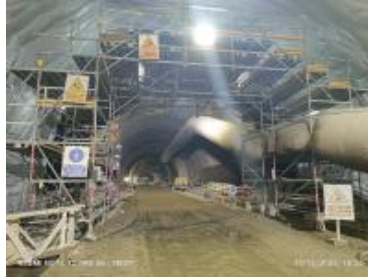
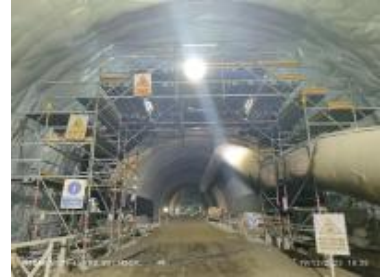
PROGRESIVA: KM 7+202
IMPERMEABILIZACIÓN: INSTALACIÓN GEOTEXTIL, LAMINA DE IMPERMEABILIZACIÓN DE 2MM, TUBERÍA DE ø110MM.

SIN ACTIVIDAD.

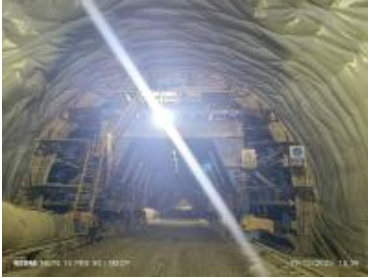
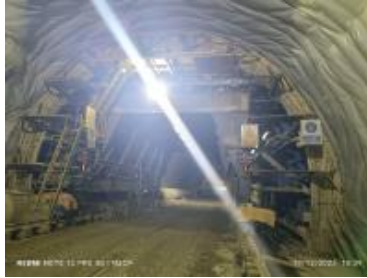
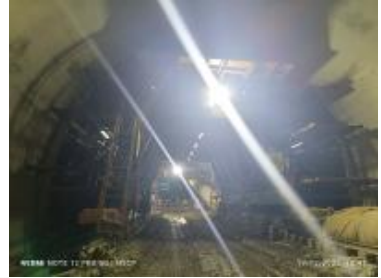
PROGRESIVA: KM7+167.28@KM7+179.16
VACIADO DE CONCRETO F'C=300KG/CM PARA REVESTIMIENTO DEL TÚNEL.

VACIADO DE CONCRETO REVESTIMIENTO F'C=300KG/CM3 DEL TÚNEL (SECCIÓN DEL ENCOFRADO DEL ANDAMIO DESLIZANTE DE 12M - PAVIMENTADORA DE CONCRETO). EL VACIADO SE REALIZO EN EL TURNO NOCTURNO A LAS 23:30 HORAS APROX. HASTA LAS 9:30 HORAS DE HOY 19.12.2023.

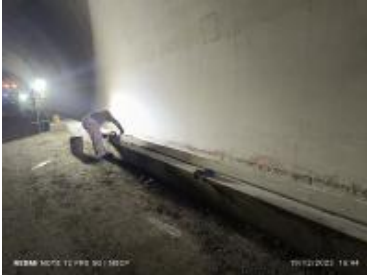
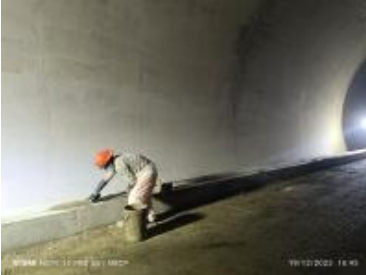
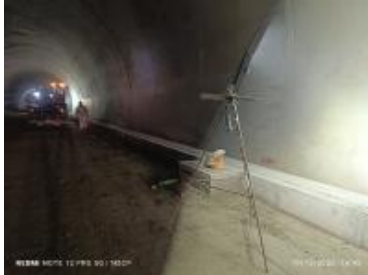
PROGRESIVA: KM6+850
ACABADOS DE CAZ INSTALADOS

MO: 1 OPERARIO, 2 PEONES.
EM: 1 PULIDORA, HERRAMIENTAS MANUALES.

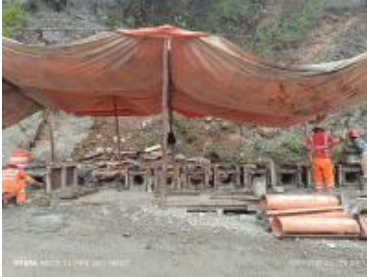
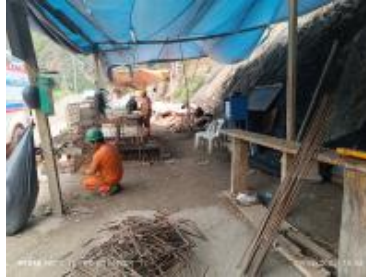
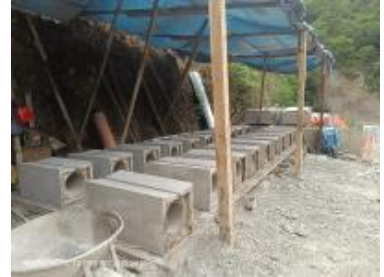
PROGRESIVA: KM6+260 (ACCESO PROVISIONAL AL TÚNEL)
TALLER PROVISIONAL DE CARPINTERÍA METÁLICA Y DE MADERA.
VACIADO DE CONCRETO PARA CAJAS CAZ

SE APRECIA QUE AL DÍA SE EJECUTA 10 UNIDADES DE CAZ PREFABRICADOS.
MO: 1 ESPECIALISTA DE OBRAS DE ARTE, 1 INGENIERO ASISTENTE DE OBRAS DE ARTE, 1
CAPATAZ, 1 OPERADOR, 3 OPERARIOS, 2 OFICIALES.
EM: 1 AMOLADORA, 1 MIXER, 1 VIBRADORA PARA CONCRETO.
