BITACORA ELECTRÓNICA DE OBRA

INFORME Y/O REPORTE N°153_CONTRATO N°68-2023-MNT. TÚNEL MACHUPICCHU/NSCP.2023.

Obra: "MEJORAMIENTO DE LA CARRETERA SANTA MARÍA - SANTA TERESA - PUENTE HIDROELÉCTRICA MACHUPICCHU, ITEM B.- CONSTRUCCIÓN DE TÚNEL Y ACCESOS".

Panel Fotográfico de la Bitacora de Obras

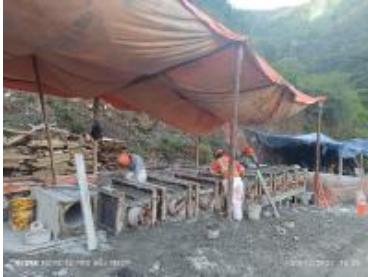
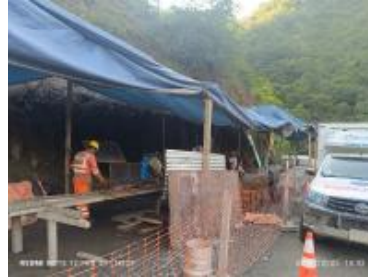
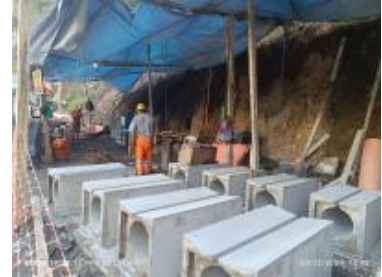
PROGRESIVA: KM6+260 (ACCESO PROVISIONAL AL TÚNEL)
TALLER PROVISIONAL DE CARPINTERÍA METÁLICA Y DE MADERA.
VACIADO DE CONCRETO PARA CAJAS CAZ

SE APRECIA QUE AL DÍA SE EJECUTA 10 UNIDADES DE CAZ PREFABRICADOS.
MO: 1 ESPECIALISTA DE OBRAS DE ARTE, 1 INGENIERO ASISTENTE DE OBRAS DE ARTE, 1
CAPATAZ, 1 OPERADOR, 3 OPERARIOS, 2 OFICIALES.
EM: 1 AMOLADORA, 1 MIXER, 1 VIBRADORA PARA CONCRETO.

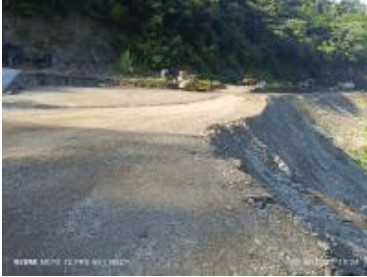
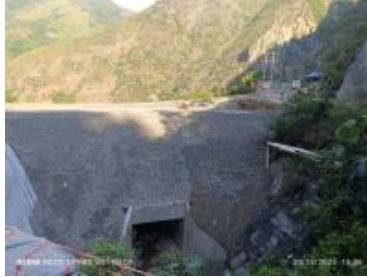
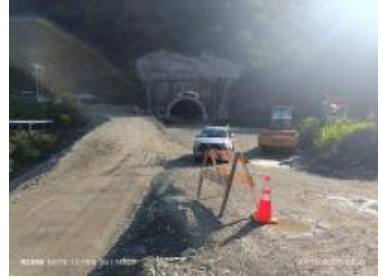
PROGRESIVA: KM6+200
CONFORMACIÓN DE RELLENO DE ALCANTARILLA MCA 5x5M.

A HORAS DE LA MAÑANA NO SE APRECIA ACTIVIDAD EN ESTE FRENTE, POR COLMATACIÓN DEL TERRENO.
FALTA RELLENAR 2 CAPAS DE 15 CM.

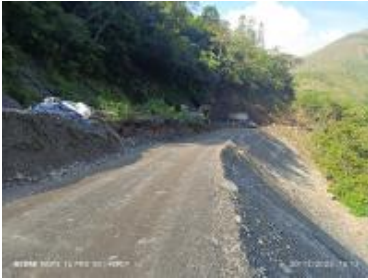
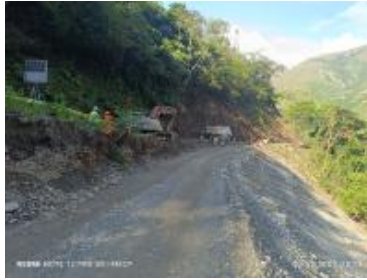
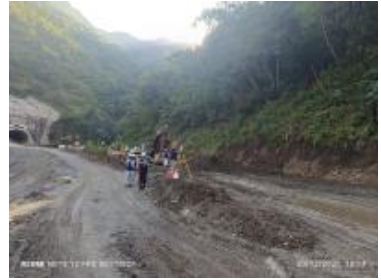
PROGRESIVA: KM6+080
PERFILADO, CONFORMACIÓN DEL ACCESO DE ENTRADA AL TÚNEL.
INSPECCIÓN DE LAS ACTIVIADES POR LA SUPERVISIÓN.

MO: 1 JEFE DE SUPERVISIÓN, 1 ESPECIALISTA DE INSTALACIONES TÚNEL, 1 ESPECIALISTA GEOLOGÍA Y GEOTECNIA, 2 AUXILIARES TOPOGRAFÍA SUPERVISIÓN, 1 INGENIERO ASISTENTE DE OBRAS DE ARTE, 1 INGENIERO ASISTENTE DE CONTROL DE CALIDAD, 2 TÉCNICOS DE LABORATORIO, 1 CAPATAZ, 1 PERSONAL DE PISO, 5 OPERADORES.
EM: 1 EXCAVADORA SOBRE ORUGA, 1 RODILLO, 1 TRACTOR SOBRE ORUGA, 2 VOLQUETES, 1 ESTACIÓN TOTAL, HERRAMIENTAS MANUALES.

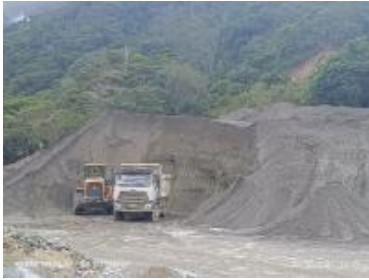
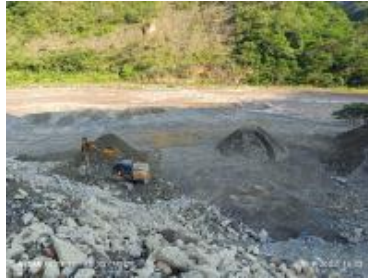
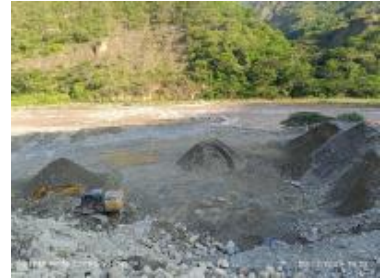
PROGRESIVA: KM 4+980
ELIMINACIÓN DE MATERIAL EXCAVADO PROVENIENTE DE LOS TRABAJOS EN TÚNEL.
ZARANDEO PARA MATERIAL DE RELLENO.
TRANSPORTE DE MATERIAL DE RELLENO PARA LA CONFORAMCIÓN DEL ACCESO DE ENTRADA AL TÚNEL.
TRANSPORTE DE AGREGADO FINO (CHANCADO) ACOPIADO, HACIA LA PLANTA DE CONCRETO.

MO: 1 PREVENCIÓNISTA (SSOMA), 1 CAPATAZ, 14 OPERADORES, 1 PERSONAL DE PISO, 1 VIGÍA O CONTROLADOR.
EM: 3 EXCAVADORAS SOBRE ORUGA, 9 VOLQUETES, 2 CARGADOR FRONTAL.

- Se recomienda prevenir la seguridad en el DME KM4+980 teniendo en cuenta las constantes precipitaciones pluviales (lluvias de moderada a alta intensidad) y demás actividades al interior y exterior del Túnel.

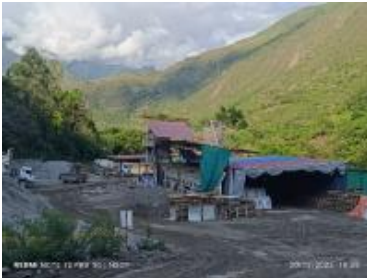
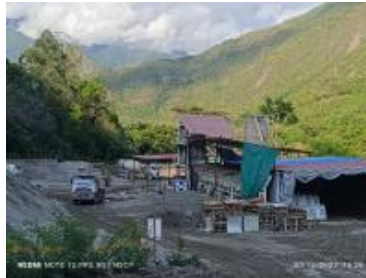
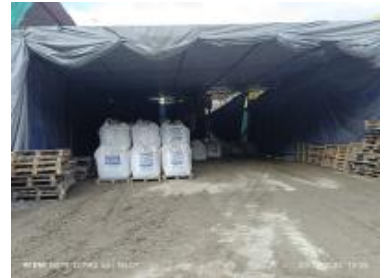
PLANTA DE CONCRETO: PRODUCCIÓN DE CONCRETO, PRODUCCIÓN DE SHOTCRETE PARA EL TÚNEL.

SE APRECIA QUE, LOS COLABORADORES QUE ESTAN DIRECTAMENTE EN CONTACTO CON LOS INSUMOS PARA LA MEZCLA DE CONCRETO Y SHOTCRETE, SIN RESPIRADORES (FULL FACE).

SE APRECIA ABASTECIMIENTO DE CEMENTO.

- Se recomienda al contratista continuar con la programación de las actividades en cumplimiento al cronograma actual aprobado. Se recomienda constante mantenimiento de sus equipos y maquinarias; por otra parte, recomienda al contratista hacer entrega de EPPs a los colaboradores en obra.

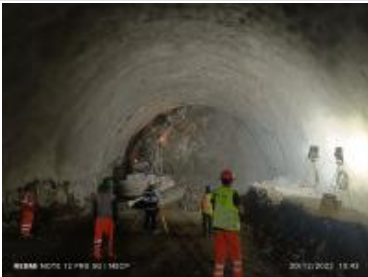
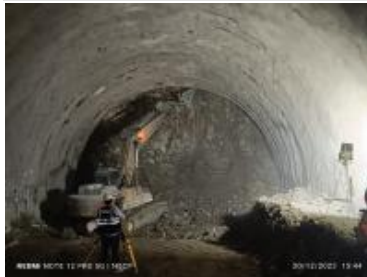
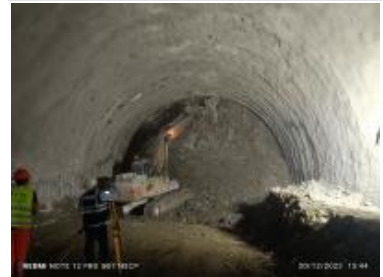
TRAMO: SALIDA-BAHÍA, ELIMINACIÓN PK7+801 (FRENTE), ROCA TIPO V
 INSTALACIÓN DE MICROPILOTES EN ROCA TIPO V, INYECCIÓN DE LECHADA.
 EXCAVACIÓN DE ROCA TIPO V EN PORTAL DE SALIDA HACIA LA BAHÍA: EXCAVACIÓN EN CONTRA BÓVEDA PERFILADO EN CONTRA BÓVEDA DE ROCA TIPO V. (*LAS FOTOGRAFÍAS SIGUIENTES SON DE ESTA ACTIVIDAD).
 LANZAMIENTO DE SHOTCRETE PARA SOSTENIMIENTO PREVENTIVO.
 ELIMINACIÓN DE MATERIAL EXCAVADO (ROCA TIPO V). (*LAS FOTOGRAFÍAS SIGUIENTES SON DE ESTA ACTIVIDAD).
 REPLANTEO Y NIVELACIÓN DE CIMBRAS Y CONTROL DE LA EXCAVACIÓN.
 INSTALACIÓN DE CIMBRAS PARA ROCA TIPO V.
 INSTALACIÓN DE CIMBRAS PARA ROCA TIPO V: EN 2DA FASE.
 LANZAMIENTO DE SHOTCRETE PARA REFUERZO DEL ÁREA EXCAVADA Y DE LA CIMBRA O CERCHA.
 LANZAMIENTO DE SHOTCRETE EN CONTRA BÓVEDA.
 RELLENO EN CONTRA BÓVEDA CON MATERIAL PROPIO.

SE APRECIA ACTIVIDADES PROPIAS A LA EXCAVACIÓN DE ROCA TIPO V Y ACTIVIDADES QUE SE GENERAN DESPUES DE ESTA, EN EL PORTAL DE SALIDA DEL TUNEL HACIA LA BAHÍA; EL MATERIAL EXCAVADO SE PROCEDE A ELIMINAR AL DME KM4+980. LUEGO DE LA VERIFICACIÓN DE LAS ACTIVIDADES Y PREVIA LA AUTORIZACIÓN DE LA SUPERVISIÓN SE PROCEDE A REALIZAR EL LANZAMIENTO DE SHOTCRETE PARA REFUERZO DEL ÁREA EXCAVADA, LUEGO SE REALIZA LA INSTALACIÓN DE CIMBRAS O CERCHAS PARA ROCA TIPO V PARA PROSEGUIR CON EL LANZAMIENTO DE SHOTCRETE PARA REFUERZO, ES NECESARIO INDICAR QUE, YA INSTALADAS LAS CIMBRAS O CERCHAS, EN 8M SE PROCEDE INSTALAR LOS MICROPILOTES EN ROCA TIPO V (12M CON TRASLAPE DE 4M) E INYECCIÓN DE LECHADA EN LOS MICROPILOTES. TAMBIÉN SE PROCEDE A HACER LA INSTALACIÓN DE LA CIMBRAS 2DA FASE Y CONTINUAR CON LOS TRABAJOS EN CONTRA BÓVEDA.
 MO: 1 ESPECIALISTA DE TUNEL, 1 CAPATAZ, 12 OPERADORES, 1 OPERARIO, 4 OFICIALES, 1 TÉCNICO ELECTRICISTA, 1 MECÁNICO, 1 VIGÍA, 1 TOPOGRAFO, 1 AUXILIAR DE TOPOGRAFIA, 1 PREVENIONISTA (SSOMA).

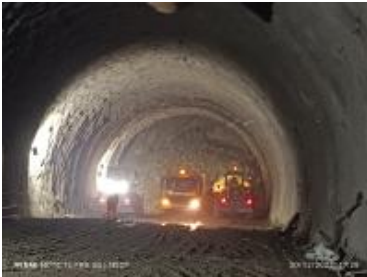
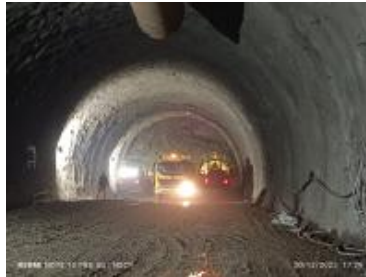
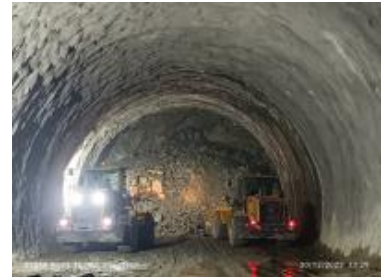
TRAMO: BAHÍA -SALIDA, PK7+712 (FRENTE), ROCA TIPO IV
PERFORACIÓN EN ROCA TIPO IV.
DISPOSICIÓN O CARGUÍO DE EXPLOSIVOS.
EXCAVACIÓN DE ROCA TIPO IV EN BAHÍA HACIA PORTAL DE SALIDA.
ELIMINACIÓN DE ROCA TIPO IV. (* LAS FOTOGRAFÍAS SIGUIENTES HACEN REFERENCIA A ESTA ACTIVIDAD).
LANZAMIENTO DE SHOTCRETE PREVENTIVO PARA REFUERZO DEL ÁREA EXCAVADA.
PERFILADO ROCA TIPO IV.
INSTALACIÓN DE CIMBRAS O CERCHAS, PERNOS PARA ROCA TIPO IV.
LANZAMIENTO DE SHOTCRETE PARA REFUERZO DEL ÁREA EXCAVADA Y DE LA CIMBRA O CERCHA.

SE CONTINUA CON LA EJECUCIÓN DEL ADICIONAL N°10. SE APRECIA PROCESOS CONSTRUCTIVOS DE PERFORACIÓN, VOLADURA, EXCAVACIÓN DE ROCA TIPO IV EN BAHÍA HACIA PORTAL DE SALIDA DEL TÚNEL, ELIMINACIÓN DE ROCA TIPO IV, INSTALACIÓN DE PERNOS, CIMBRAS O CERCHAS PARA ROCA TIPO IV, LUEGO DE LA VERIFICACIÓN DE LAS ACTIVIDADES Y PREVIA LA AUTORIZACIÓN DE LA SUPERVISIÓN SE PROCEDE A REALIZAR EL LANZAMIENTO DE SHOTCRETE PARA REFUERZO DEL ÁREA EXCAVADA Y DE LA CIMBRA INSTALADA; ACTIVIDADES QUE SE VIENEN REALIZANDO EN LOS TURNOS DIURNO Y NOCTURNO.

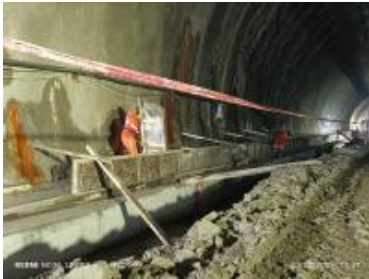
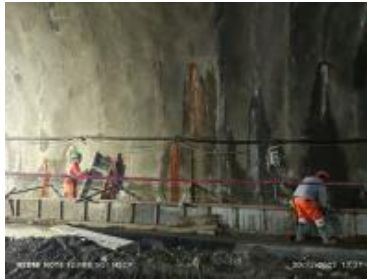
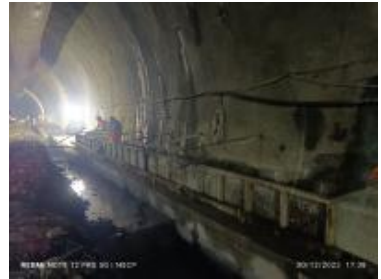
PROGRESIVA: KM7+335@7+350.
ENCOFRADO DE ZAPATA DEL HASTIAL DERECHO DEL TÚNEL.

MO:1 OPERARIO, 2 OFICIALES.
EM: 1 AMOLADORA,1 HERRAMIENTAS MANUALES.

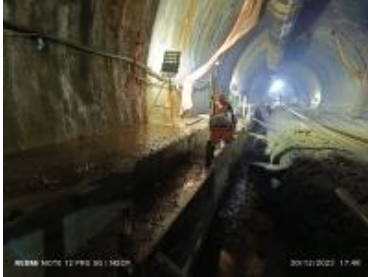
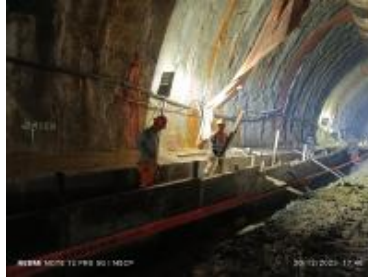
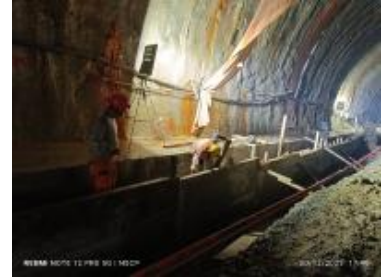
PROGRESIVA: KM7+280@KM7+300
ENCOFRADO RIEL DERERCHO

SE EJECUTA ENCOFRADO DE RIEL POR PROCESO CONSTRUCTIVO PARA EL TRANSPORTE DEL ENCOFRADO METÁLICO Y CARRO ENCOFRADOR DEL REVESTIMIENTO, A COSTO DEL CONTRATISTA.
MO: 1 OPERARIO, 2 OFICIALES.
EM: 1 AMOLADORA, 1 TALADRO, HERRAMIENTAS MANUALES.

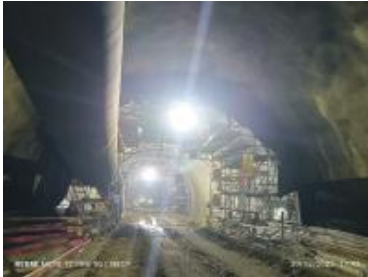
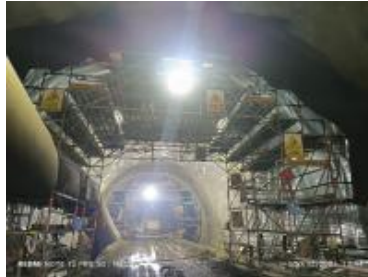
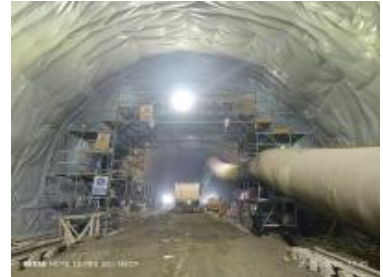
PROGRESIVA: KM 7+206
IMPERMEABILIZACIÓN: INSTALACIÓN GEOTEXTIL, LAMINA DE IMPERMEABILIZACIÓN DE 2MM, TUBERÍA DE ø110MM.

MO: 1 INGENIERO ASISTENTE DE OBRAS DE ARTE, 1 PREVENCIÓNISTAS (SSOMA) CONTRATISTA, 2 OFICIALES, 1 PEÓN, 1 OPERADOR.
EM: 1 TELEHANDER, 2 SOLDADORAS LAMINA PVC, HERRAMIENTAS MANUALES.

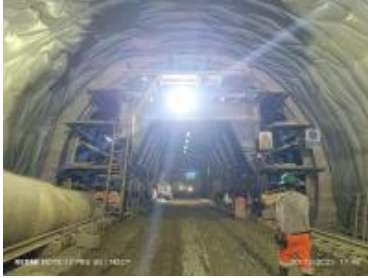
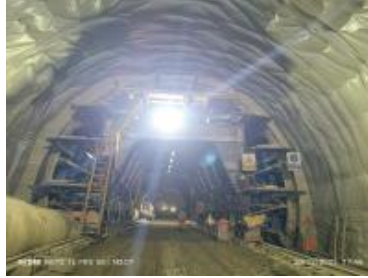
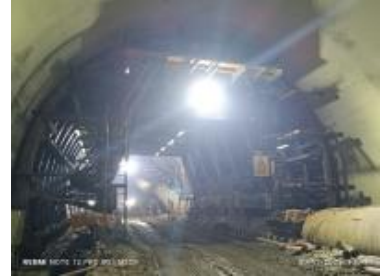
PROGRESIVA: KKM7+167.28@7+179.16
 DESENCOFRADO DE CONCRETO F'C=300KG/CM PARA REVESTIMIENTO DEL TÚNEL

DESENCOFRADO DE CONCRETO REVESTIMIENTO F'C=300KG/CM³ DEL TÚNEL (SECCIÓN DEL ENCOFRADO DEL ANDAMIO DESLIZANTE DE 12M-CARRITO ENCOFRADOR).
 MO: 1 INGENIERO ASISTENTE DE OBRAS DE ARTE, 1 PREVENCIÓNISTA (SSOMA), 1 CAPATAZ, 5 OPERADORES, 1 OPERARIO, 1 OFICIAL, 1 TÉCNICO DE CONTROL DE CALIDAD.
 EM: 1 TELEHANDLER, 1 BOMBA PARA CONCRETO, 1 ENCOFRADO METÁLICO Y CARRO Y TRANSPORTADOR (12 M), 2 VIBRADORES PARA CONCRETO, 4 VIBRADORES INCORPORADOS EN EL ENCOFRADO METÁLICO, 2 AMOLADORAS, 2 TALADROS, HERRAMIENTAS MANUALES.

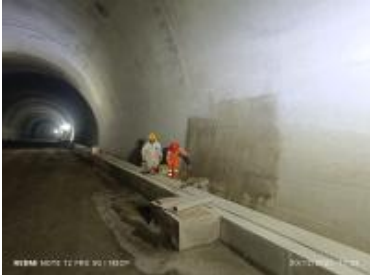
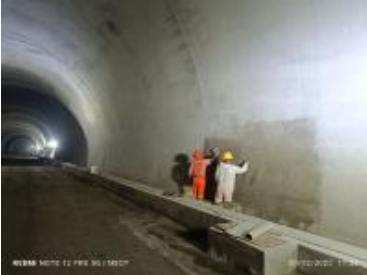
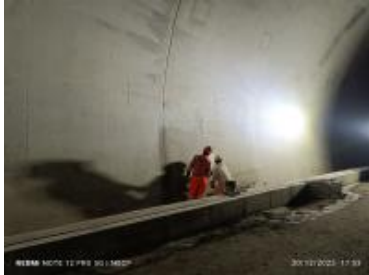
PROGRESIVA: KM6+920
SOLAQUEO DEL HASTIAL IZQUIERDO DEL TÚNEL

MO: 1 OPERARIO, 2 PEONES.
EM: 1 PULIDORA, HERRAMIENTAS MANUALES.
