BITACORA ELECTRÓNICA DE OBRA

INFORME Y/O REPORTE N°155_CONTRATO N°68-2023-MNT. TÚNEL MACHUPICCHU/NSCP.2023.

Obra: "MEJORAMIENTO DE LA CARRETERA SANTA MARÍA - SANTA TERESA - PUENTE HIDROELÉCTRICA MACHUPICCHU, ITEM B.- CONSTRUCCIÓN DE TÚNEL Y ACCESOS".

PANEL FOTOGRAFICO

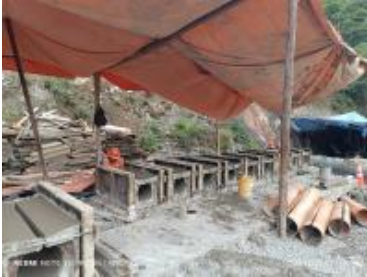
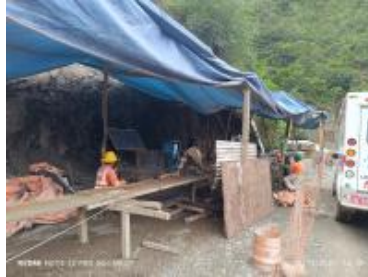
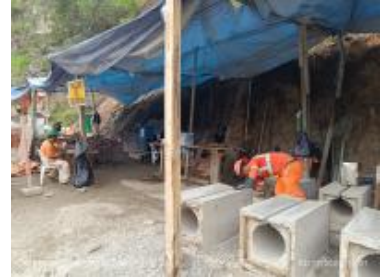
PROGRESIVA: KM6+260 (ACCESO PROVISIONAL AL TÚNEL)
TALLER TEMPORAL DE CARPINTERÍA METÁLICA Y DE MADERA.
VACIADO DE CONCRETO PARA CAJAS CAZ

SE APRECIA QUE AL DÍA SE EJECUTA 10 UNIDADES DE CAZ PREFABRICADOS.
MO: 1 ESPECIALISTA DE OBRAS DE ARTE, 1 INGENIERO ASISTENTE DE OBRAS DE ARTE, 1 CAPATAZ, 1 OPERADOR, 3 OPERARIOS, 2 OFICIALES.
EM: 1 AMOLADORA, 1 MIXER, 1 VIBRADORA PARA CONCRETO.

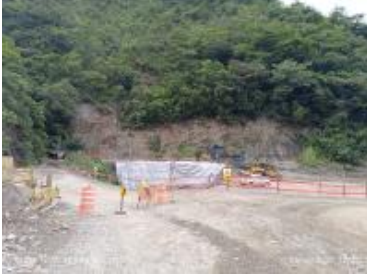
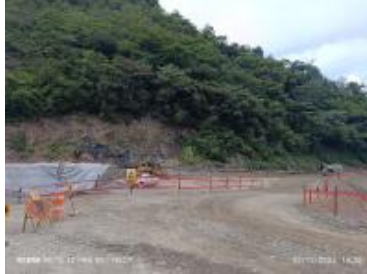
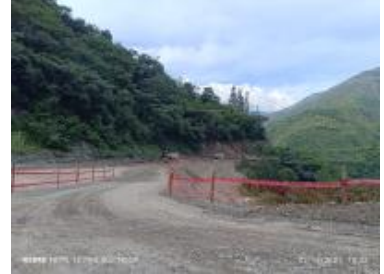
PROGRESIVA: KM6+080@KM6+240
SEÑALIZACIÓN TEMPORAL DE SEGURIDAD EN ACCESO DE ENTRADA AL TÚNEL Y ALCANTARILLA.

MO: 1 PREVENCIÓNISTA, 1 PERSONAL DE PISO.
EM: HERRAMIENTAS MANUALES.

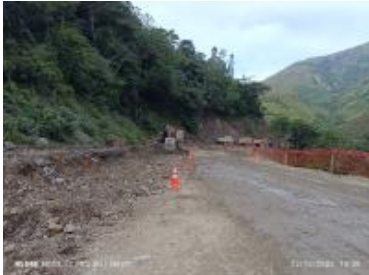
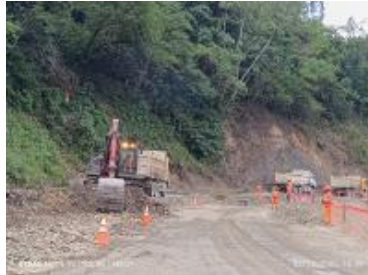
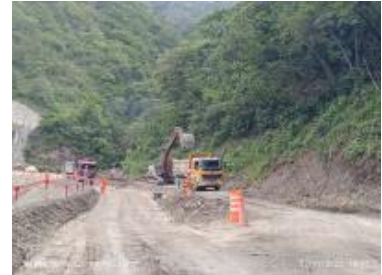
PROGRESIVA: KM6+080
CORTE, PERFILADO, ELIMINACIÓN, CONFORMACIÓN DEL ACCESO DE ENTRADA AL TÚNEL.

MO: 1 INGENIERO ASISTENTE DE OBRAS DE ARTE, 1 INGENIERO ASISTENTE DE CONTROL DE CALIDAD, 2 TÉCNICOS DE LABORATORIO, 1 CAPATAZ, 1 PERSONAL DE PISO, 5 OPERADORES.
EM: 1 EXCAVADORA SOBRE ORUGA, 1 RODILLO, 1 TRACTOR SOBRE ORUGA, 6 VOLQUETES, 1 ESTACIÓN TOTAL, 1 EQUIPO COMPLETO DE DENSIDAD DE CAMPO, HERRAMIENTAS MANUALES.

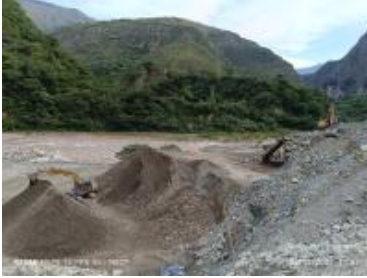
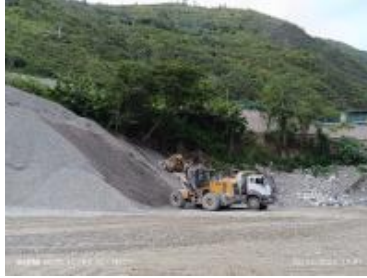
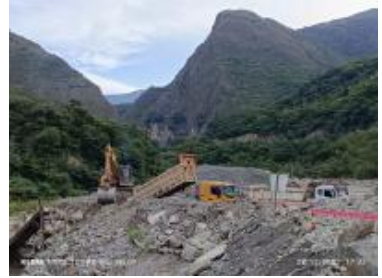
PROGRESIVA: KM 4+980
ELIMINACIÓN DE MATERIAL EXCAVADO PROVENIENTE DE LOS TRABAJOS EN TÚNEL.
ZARANDEO PARA MATERIAL DE RELLENO.
TRANSPORTE DE MATERIAL DE RELLENO PARA LA CONFORAMCIÓN DEL ACCESO DE ENTRADA AL TÚNEL.
TRANSPORTE DE AGREGADO FINO (CHANCADO) ACOPIADO, HACIA LA PLANTA DE CONCRETO.

MO: 1 PREVENCIÓNISTA (SSOMA), 1 CAPATAZ, 13 OPERADORES, 1 PERSONAL DE PISO, 1 VIGÍA O CONTROLADOR.
EM: 2 EXCAVADORAS SOBRE ORUGA, 9 VOLQUETES, 2 CARGADOR FRONTAL.

- Se recomienda prevenir la seguridad en el DME KM4+980 teniendo en cuenta las constantes precipitaciones pluviales (lluvias de moderada a alta intensidad) y demás actividades al interior y exterior del Túnel.

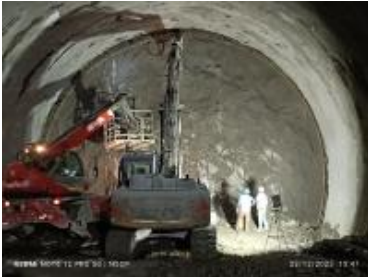
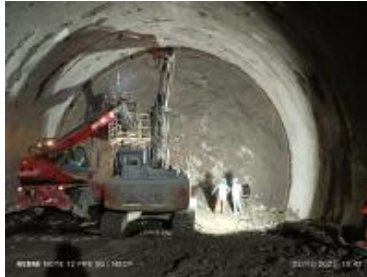
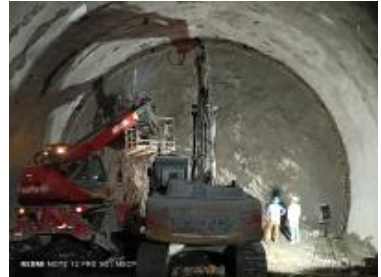
TRAMO: SALIDA-BAHÍA, LANZAMIENTO DE SHOTCRETE PK7+801.5 (FRENTE PK 7+801), ROCA TIPO IV
 EXCAVACIÓN DE ROCA TIPO IV.
 ELIMINACIÓN DE ROCA TIPO IV.
 LANZAMIENTO DE SHOTCRETE PREVENTIVO PARA REFUERZO DEL ÁREA EXCAVADA.
 PERFILADO ROCA TIPO IV.
 INSTALACIÓN DE CIMBRAS O CERCHAS, PERNOS PARA ROCA TIPO IV. (* LAS FOTOGRAFÍAS SIGUIENTES HACEN REFERENCIA A ESTA ACTIVIDAD).
 LANZAMIENTO DE SHOTCRETE PARA REFUERZO DEL ÁREA EXCAVADA Y DE LA CIMBRA O CERCHA.

SE OBSERVA TRANSICIÓN DE ROCA TIPO V A ROCA TIPO IV.
 EXCAVACIÓN DE ROCA TIPO IV DE SALIDA HACIA BAHÍA DEL TÚNEL, ELIMINACIÓN DE ROCA TIPO IV, INSTALACIÓN DE PERNOS, CIMBRAS O CERCHAS PARA ROCA TIPO IV, LUEGO DE LA VERIFICACIÓN DE LAS ACTIVIDADES Y PREVIA LA AUTORIZACIÓN DE LA SUPERVISIÓN SE PROCEDE A REALIZAR EL LANZAMIENTO DE SHOTCRETE PARA REFUERZO DEL ÁREA EXCAVADA Y DE LA CIMBRA INSTALADA.
 MO: 1 ASISTENTE DE TOPOGRAFÍA Y 1 AUXILIAR DE LA SUPERVISIÓN, 1 PREVENCIÓNISTA (SSOMA), 1 CAPATAZ, 17 OPERADORES, 6 OPERARIOS, 4 OFICIALES, 1 TÉCNICO ELECTRICISTA, 1 MECÁNICO, 1 VIGÍA, 1 TOPOGRAFO, 1 AUXILIAR DE TOPOGRAFÍA, 1 AYUDANTE DE TOPOGRAFÍA.
 EM: 1 MARTILLO HIDRÁULICO (PICOTÓN), 1 JUMBO, 1 TELEHANDLER, 1 EQUIPO ROBOTIZADO PARA LANZAMIENTO DE SHOTCRETE, 4 MIXERES, HERRAMIENTAS MANUALES, 1 ESTACIÓN TOTAL ROBÓTICA, 1 EXCAVADORA SOBRE ORUGA, 2 CARGADORES FRONTALES, 5 VOLQUETES.

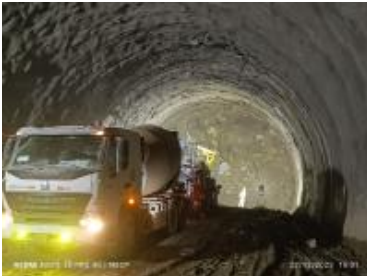
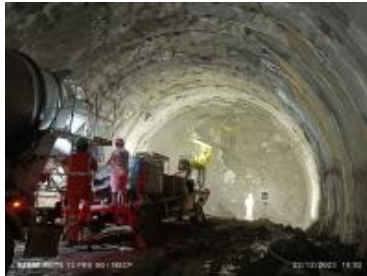
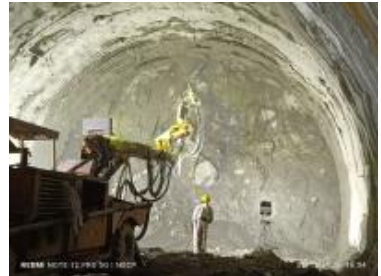
TRAMO: BAHÍA -SALIDA, PK7+716 (FRENTE), ROCA TIPO IV
 PERFORACIÓN EN ROCA TIPO IV.
 DISPOSICIÓN O CARGUÍO DE EXPLOSIVOS.
 EXCAVACIÓN DE ROCA TIPO IV EN BAHÍA HACIA PORTAL DE SALIDA.
 ELIMINACIÓN DE ROCA TIPO IV.
 LANZAMIENTO DE SHOTCRETE PREVENTIVO PARA REFUERZO DEL ÁREA EXCAVADA.
 PERFILADO ROCA TIPO IV.
 INSTALACIÓN DE CIMBRAS O CERCHAS, PERNOS PARA ROCA TIPO IV.
 LANZAMIENTO DE SHOTCRETE PARA REFUERZO DEL ÁREA EXCAVADA Y DE LA CIMBRA O CERCHA. (* LAS FOTOGRAFÍAS SIGUIENTES HACEN REFERENCIA A ESTA ACTIVIDAD).

SE CONTINUA CON LA EJECUCIÓN DEL ADICIONAL N°10. SE APRECIA PROCESOS CONSTRUCTIVOS DE PERFORACIÓN, VOLADURA, EXCAVACIÓN DE ROCA TIPO IV EN BAHÍA HACIA PORTAL DE SALIDA DEL TÚNEL, ELIMINACIÓN DE ROCA TIPO IV, INSTALACIÓN DE PERNOS, CIMBRAS O CERCHAS PARA ROCA TIPO IV, LUEGO DE LA VERIFICACIÓN DE LAS ACTIVIDADES Y PREVIA LA AUTORIZACIÓN DE LA SUPERVISIÓN SE PROCEDE A REALIZAR EL LANZAMIENTO DE SHOTCRETE PARA REFUERZO DEL ÁREA EXCAVADA Y DE LA CIMBRA INSTALADA; ACTIVIDADES QUE SE VIENEN REALIZANDO EN LOS TURNOS DIURNO Y NOCTURNO.
 MO: 1 ASISTENTE DE TOPOGRAFÍA Y 1 AUXILIAR DE LA SUPERVISIÓN, 1 PREVENCIÓNISTA (SSOMA), 1 CAPATAZ, 18 OPERADORES, 6 OPERARIOS, 4 OFICIALES, 1 TÉCNICO ELECTRICISTA, 1 MECÁNICO, 1 VIGÍA, 1 TOPÓGRAFO, 1 AUXILIAR DE TOPOGRAFÍA, 1 AYUDANTE DE TOPOGRAFÍA.
 EM: 1 MARTILLO HIDRÁULICO (PICOTÓN), 1 JUMBO, 1 TELEHANDLER, 1 EQUIPO ROBOTIZADO PARA LANZAMIENTO DE SHOTCRETE, 4 MIXERES, HERRAMIENTAS MANUALES, 1 ESTACIÓN TOTAL ROBÓTICA, 1 EXCAVADORA SOBRE ORUGA, 2 CARGADORES FRONTALES, 6 VOLQUETES.

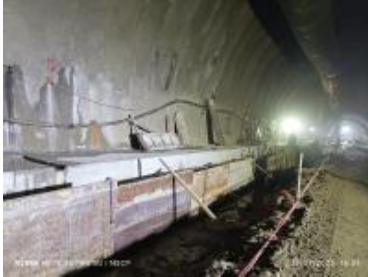
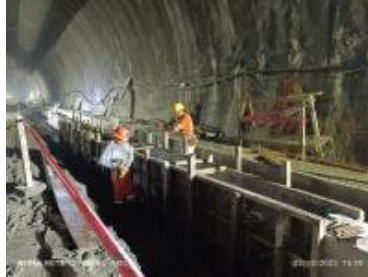
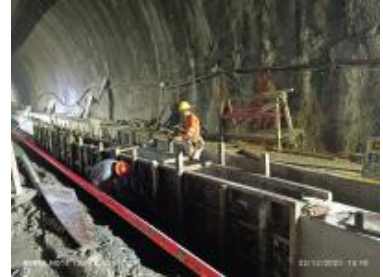
PROGRESIVA: KM7+300@KM7+320
ENCOFRADO RIEL DERECHO.

SE EJECUTA ENCOFRADO DE RIEL POR PROCESO CONSTRUCTIVO PARA EL TRANSPORTE DEL ENCOFRADO METÁLICO Y CARRO ENCOFRADOR DEL REVESTIMIENTO, A COSTO DEL CONTRATISTA.
MO: 2 OPERARIOS, 1 OFICIAL.
EM: 1 AMOLADORA, 1 TALADRO, HERRAMIENTAS MANUALES.

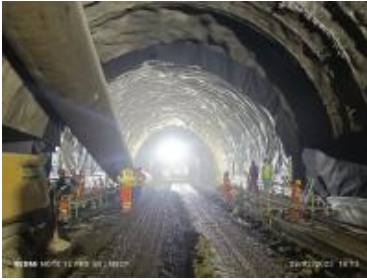
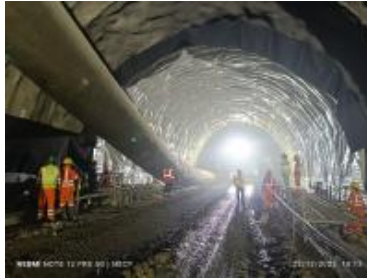
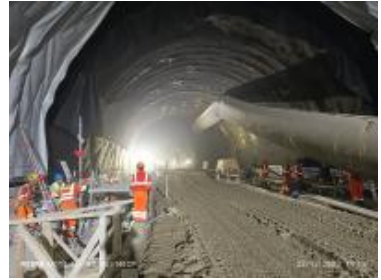
PROGRESIVA: KM7+211
IMPERMEABILIZACIÓN: INSTALACIÓN GEOTEXTIL, LAMINA DE IMPERMEABILIZACIÓN DE 2MM, TUBERÍA DE Ø110MM,
MONTAJE, NIVELACIÓN DEL ANDAMIO MÓVIL PARA LA IMPERMEABILIZACIÓN.

MO: 1 INGENIERO ASISTENTE DE OBRAS DE ARTE, 1 PREVENIONISTAS (SSOMA) CONTRATISTA, 1 TOPOGRAFO, 2 AUXILIARES DE TOPOGRAFÍA, 2 CAPATAZ, 4 OPERARIOS, 4 OFICIALES, 2 PEONES.
EM: 1 TELEHANDER, 1 ANDAMIO MOVIL, 2 SOLDADORAS LAMINA PVC, 1 ESTACIÓN TOTAL, PRIMAS, HERRAMIENTAS MANUALES.

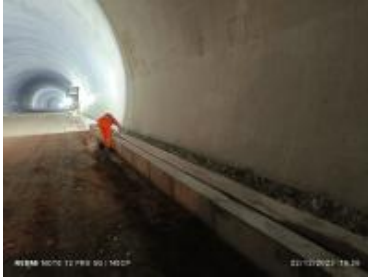
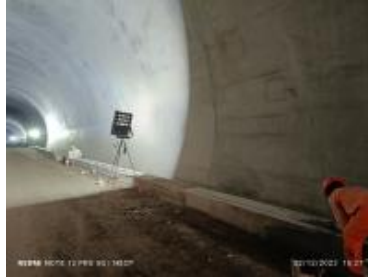
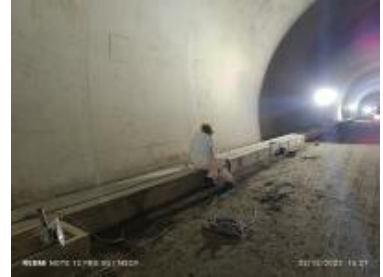
PROGRESIVA: KM 6+800@KM6+840
ACABADOS DE CAZ INSTALADOS

MO: 1 OPERARIO, 2 PEONES.
EM: 1 PULIDORA, HERRAMIENTAS MANUALES.

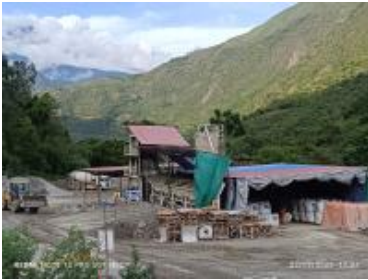
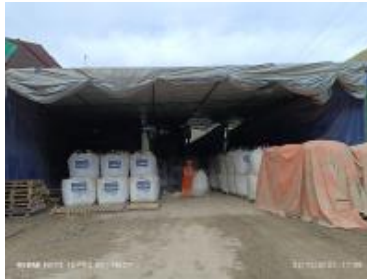
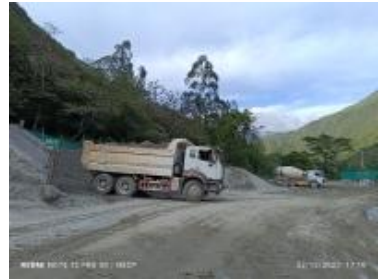
PLANTA DE CONCRETO: PRODUCCIÓN DE CONCRETO, PRODUCCIÓN DE SHOTCRETE PARA EL TÚNEL

SE APRECIA QUE, LOS COLABORADORES QUE ESTAN DIRECTAMENTE EN CONTACTO CON LOS INSUMOS PARA LA MEZCLA DE CONCRETO Y SHOTCRETE, SIN RESPIRADORES (FULL FACE).

SE APRECIA ABASTECIMIENTO DE CEMENTO.

- Se recomienda al contratista continuar con la programación de las actividades en cumplimiento al cronograma actual aprobado. Se recomienda constante mantenimiento de sus equipos y maquinarias; por otra parte, recomienda al contratista hacer entrega de EPPs a los colaboradores en obra.
